**TRIBUNAL DE APELACIONES DE SANCIONES  
EN TEMAS DE ENERGÍA Y MINERÍA  
OSINERGMIN**

**RESOLUCIÓN N° 148-2018-OS/TASTEM-S1**

Lima, 14 de agosto de 2018

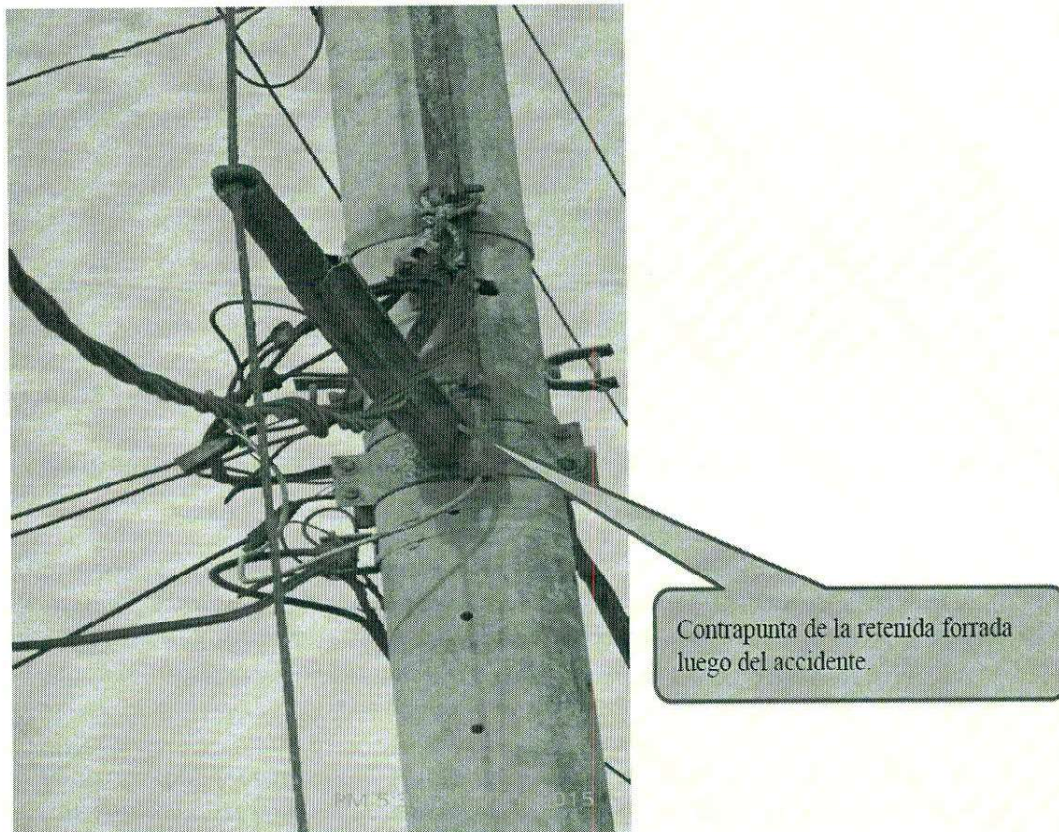
Figura 1

Del mismo modo, de las fotografías tomadas durante la inspección, se evidencia que una parte del cable de baja tensión está próxima a la contrapunta de la retenida siendo que, por el movimiento constante de la retenida, como lo afirmó el representante de la recurrente durante la inspección, la contrapunta hizo contacto con el cable de baja tensión, energizando la retenida, lo que ocasionó el accidente mortal por contacto de la retenida con el menor afectado. En efecto, en las dos (2) fotografías siguientes, tomadas durante la inspección, las mismas que se adjuntaron al Informe de Supervisión N° 001/2012-2015-05-892, cuyo soporte digital obra en el Expediente SIGED 201500071531, se aprecia la ubicación del conductor de baja tensión así como la contrapunta de la retenida:

Del mismo modo, se advierte que el conductor de baja tensión estaba expuesto a daño mecánico por el movimiento de la contrapunta de la retenida que hacía contacto con el referido conductor, por lo que en aplicación de la regla 162.B del CNE – Suministro, debía contar con un elemento de protección para limitar la posibilidad de daño o perturbación, lo que en el presente caso no ocurrió.

De otro lado, en cuanto al cuestionamiento de la fotografía (Figura 1) tomada durante la supervisión, debe señalarse que conforme con la evaluación efectuada se ha evidenciado que ha existido contacto entre el conductor de baja tensión y la contrapunta de la retenida debido al movimiento constante de la retenida, por lo que determinar la tracción mínima de la fricción como se sostiene, no constituye un aspecto relevante en el presente caso, más aún cuando las normas técnicas cuyo incumplimiento se imputó a la recurrente no establecen condiciones o precisiones como las que se alegan.

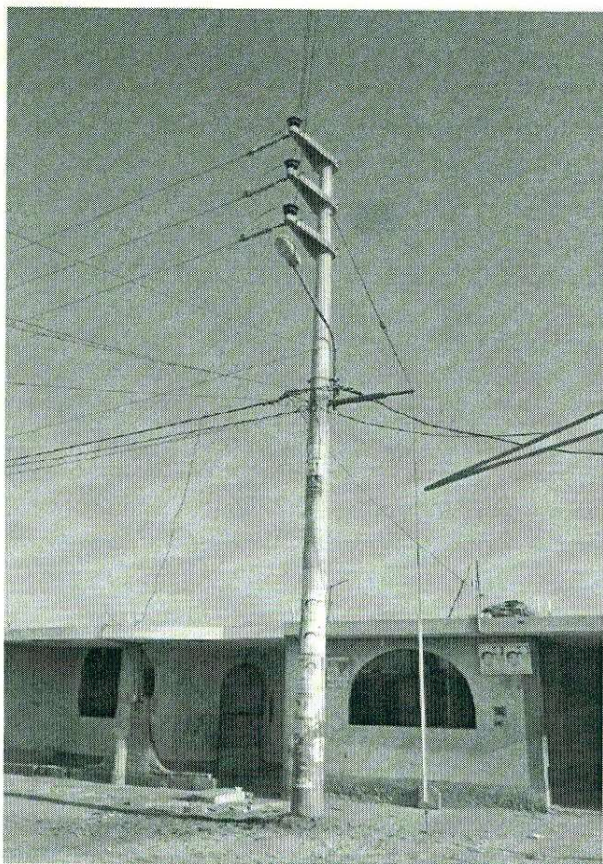
Figura 2

Retenida energizada de media tensión, relacionada con el accidente.

En ese sentido, la energización de la retenida se produjo por el contacto del conductor de baja tensión con la contrapunta de la retenida, elementos que no se encontraban aislados, situación que se evidencia con la ocurrencia del accidente por el contacto con la retenida energizada. Del mismo modo, debe señalarse que con posterioridad al accidente, esto es, en la fecha en que se realizó la inspección, se constató que la infraestructura señalada contaba aisladores, es este caso se había instalado un aislador de tracción en la parte superior de los conductores de baja tensión así como un aislador en la contrapunta de la retenida. Ello, según se aprecia en las Figuras 1 y 2 precedentes y conforme se consignó en el Acta de Inspección, el cual señala lo siguiente:

De la evaluación efectuada, se desprende que en el momento del accidente tanto el conductor de baja tensión como la retenida no contaban con aislamiento a fin de evitar la energización de este último elemento siendo que con posterioridad a dicho suceso recién fue instalada.
