TRIBUNAL DE APELACIONES DE SANCIONES  
EN TEMAS DE ENERGÍA Y MINERÍA  
OSINERGMIN

RESOLUCIÓN N° 189-2018-OS/TASTEM-S1

Lima, 14 de setiembre de 2018

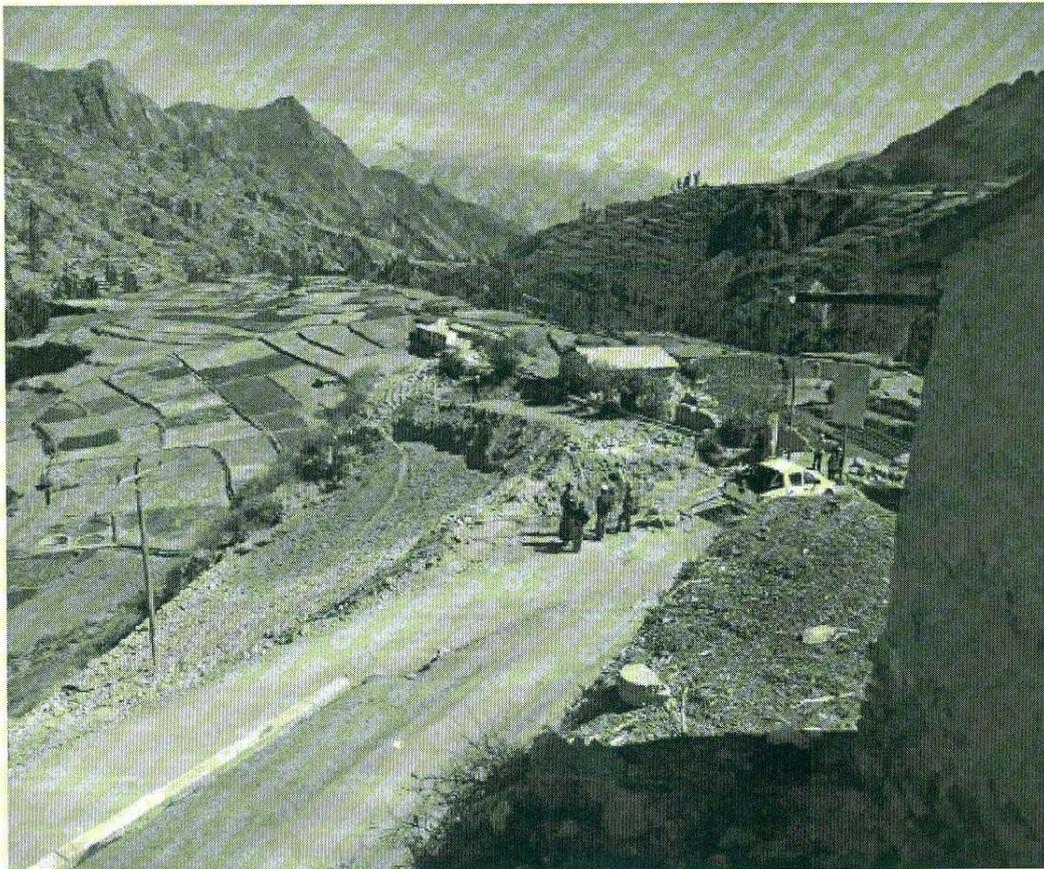
Figura 1

Del mismo modo, en cuanto al cuestionamiento respecto de la calificación de la zona donde ocurrió el accidente, debe señalarse, conforme se desprende de las vistas fotográficas adjuntas al Informe de Supervisión N° 004/2014-2014-09-05, a fojas 40 y 41 del expediente, que el lugar donde se encuentran las estructuras I-329 y I-330, que comprenden el vano relacionado con el accidente, corresponde a una zona en la que transitan vehículos, más aún se aprecia un centro poblado colindante.

La vista fotográfica se observa otra vista de la línea de media tensión en 13.2 kv, entre las estructuras I-330 y I-329

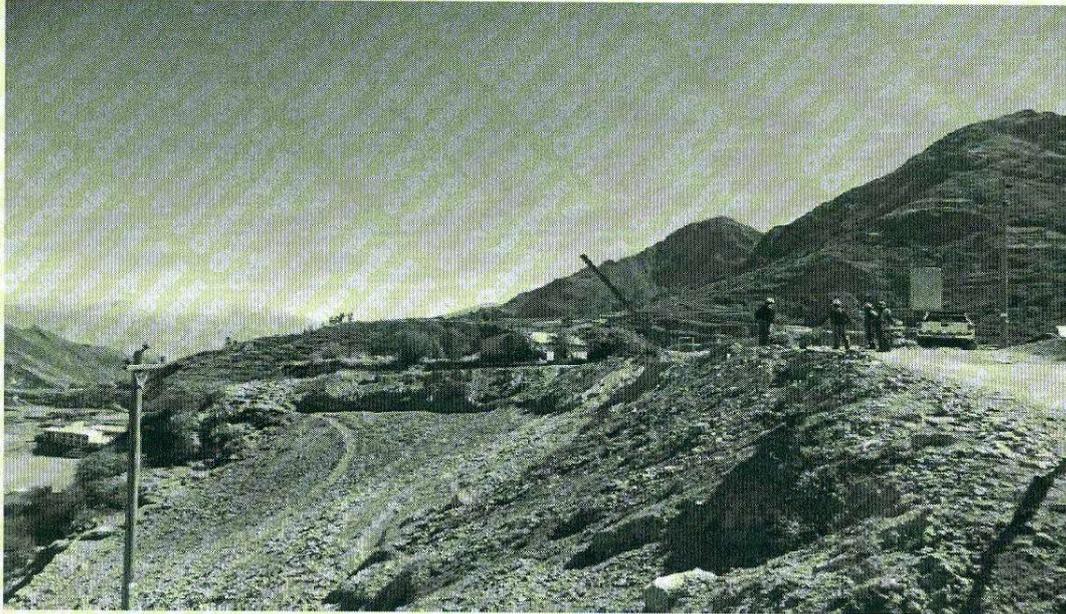
Figura 2

La vista fotográfica se precisa el punto del accidente, vano comprendido entre las estructuras I-330 e I-329 de la línea de media tensión en 13.2 kv

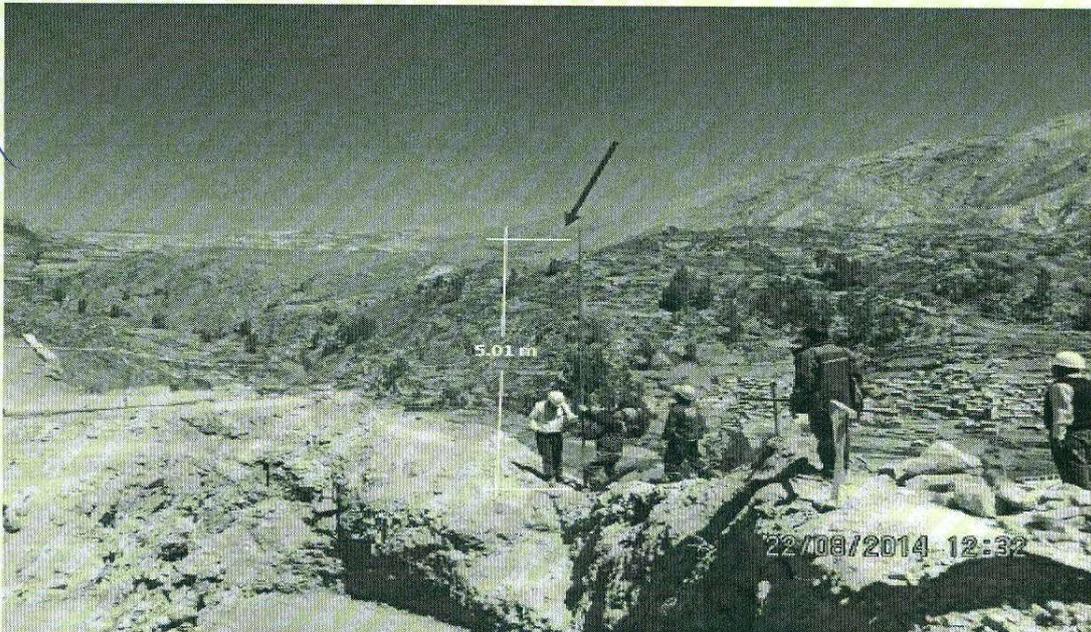
Figura 3

La fotográfica se observa la medición de la distancia vertical de la línea al punto del accidente, vano comprendido entre las estructuras I-329 e I-330

De otro lado, en cuanto a lo señalado por ElectroSur en el sentido que no ha incurrido en incumplimiento, se reitera lo indicado en el numeral anterior respecto a que conforme se establece en el inciso 2.b de la Tabla 232-1 de la regla 232.B.1 del CNE – Suministro, la distancia de seguridad vertical que debía cumplir el vano ubicado entre las estructuras I-329 y I-330 es de 6.5 metros y no 5 metros como alega la recurrente. En ese sentido, al constatarse que dicha infraestructura se encontraba por debajo de la distancia mínima de seguridad de 6.5 metros, al tener 5.01 metros, la recurrente ha incurrido en el incumplimiento imputado.
