INFORME N° 00712-2019-SENACE-PE/DEIN

ASUNTO : Visita Técnica para la Evaluación Ambiental Preliminar de la
Solicitud de Clasificación del Proyecto "*Mejoramiento del Servicio
de Agua para Riego de la Irrigación Becerra - Belén en la Localidad
de Cabuyal del Distrito de Pampas de Hospital – Provincia y
Departamento de Tumbes*".

FECHA : Miraflores, 30 de setiembre de 2019

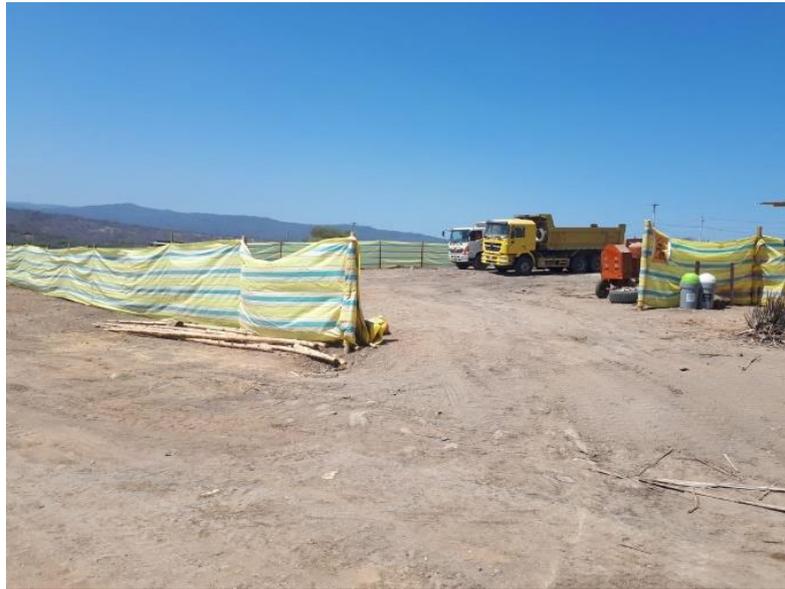
Ubicados en el centro poblado "El Rodeo", perteneciente al distrito de Pampas de Hospital, además se precisa que esta instalación auxiliar se ubica dentro de la zona de amortiguamiento del ANP Cerros de Amotape.

Foto N° 1: Patio de Maquinas – Centro poblado el Rodeo del subsector de riego Becerra

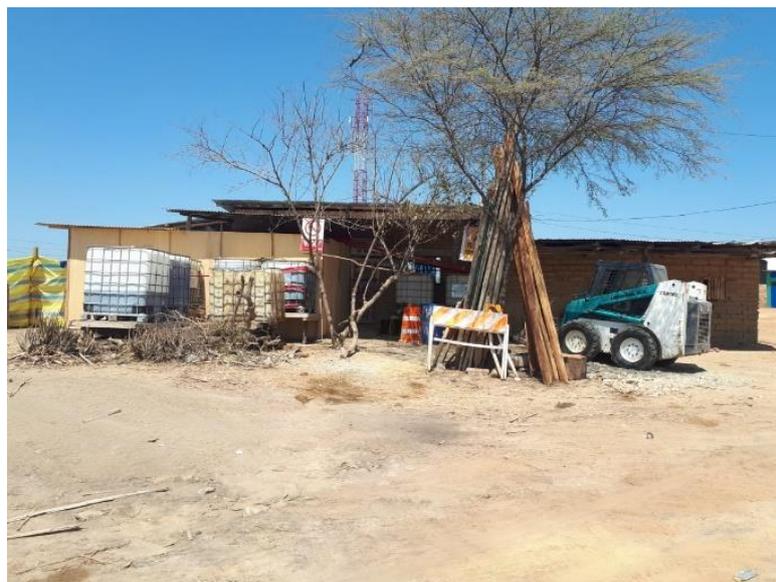
Foto N° 2: Campamento y Almacén principal – centro poblado El Rodeo del Subsector de riego Becerra

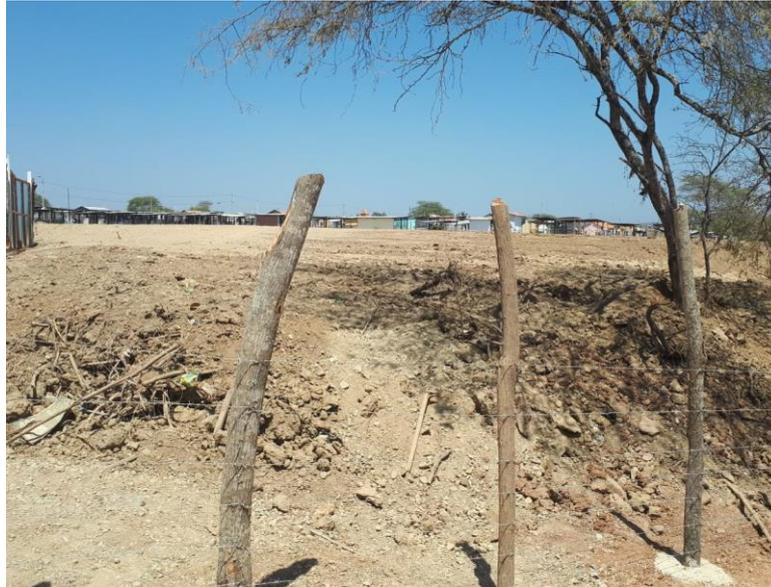
Emplazado en el distrito de Pampas de Hospital, ubicado junto al Cementerio, sin señalización ni rótulos que especifiquen su uso.

Foto N° 3: Instalación de DME junto a Cementerio de Pampas de Hospital

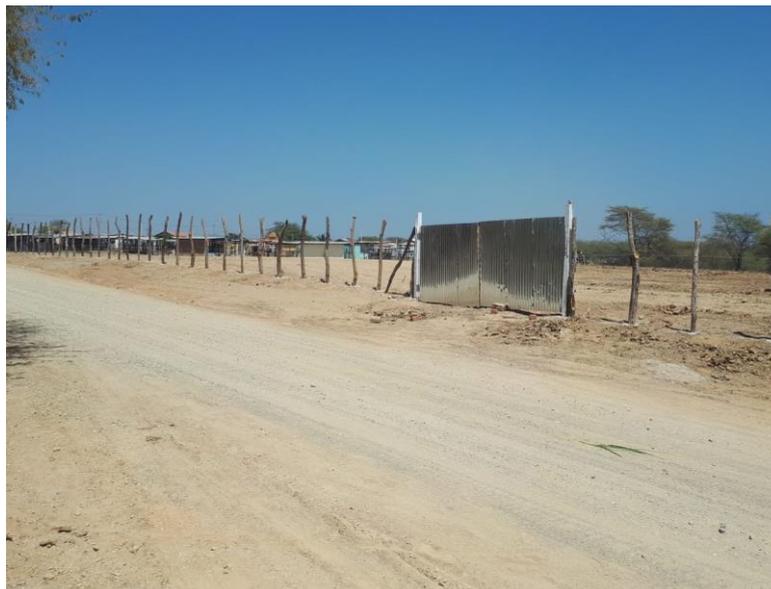
Foto N° 4: Instalación de DME sin señalización de uso

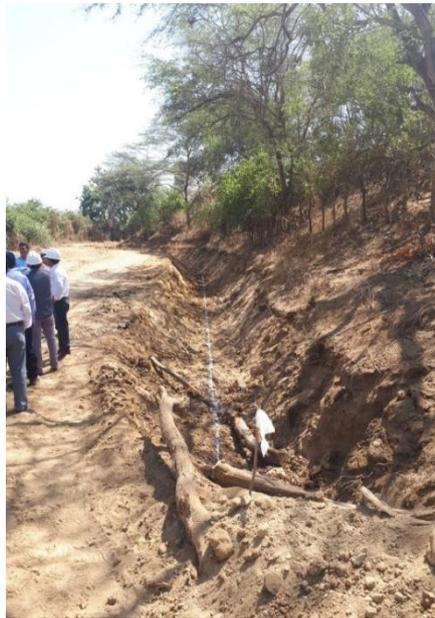
Demolición de infraestructura existente e inicio del trazado para el revestimiento de canal recubierto, en el subsector Becerra. Adicionalmente, se evidenció la instalación de un almacén de materiales.

Foto N° 5: Demolición de infraestructura existentes y trazado de canal para revestimiento

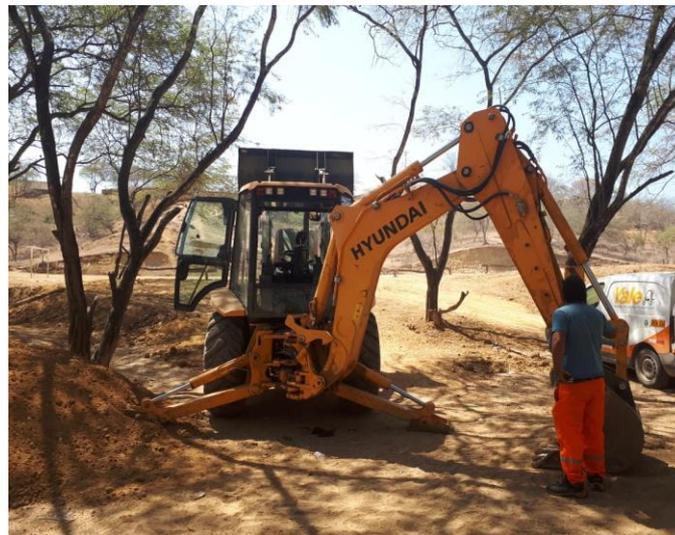
Foto N° 6: Maquinaria para excavación de canal a revestir, adyacente al centro poblado El Limón del Subsector de riego Becerra

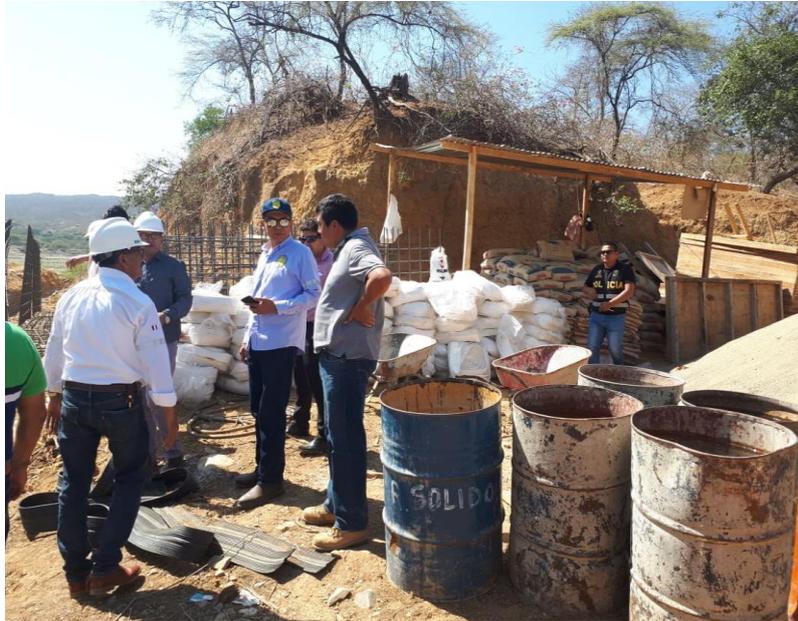
Foto N° 7: Almacén de Materiales junto a Punto de Inicio de canal cubierto, adyacente al centro poblado Pueblo Nuevo del Subsector de riego Becerra

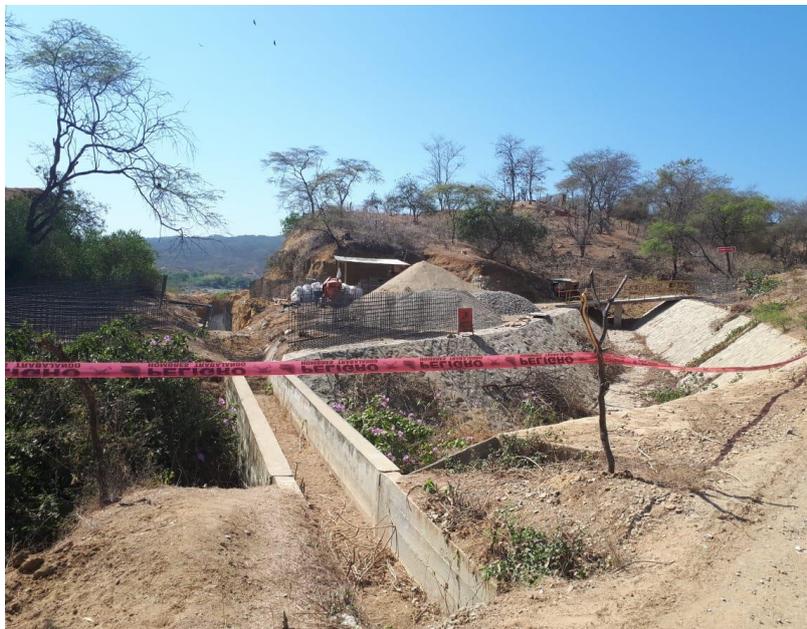
Foto N° 8: Trabajos de enmallado para revestimiento de canal cubierto, se evidencian restos de demolición y excavación, adyacente al centro poblado Pueblo Nuevo del Subsector de riego Becerra

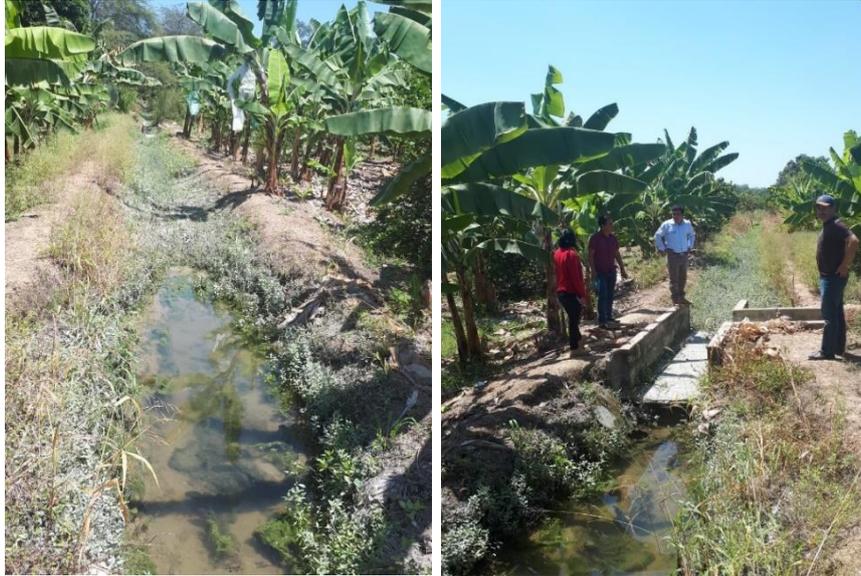
Fotos N° 9 y 10: Subsector de riego Belén, sin actividades de inicio de obra

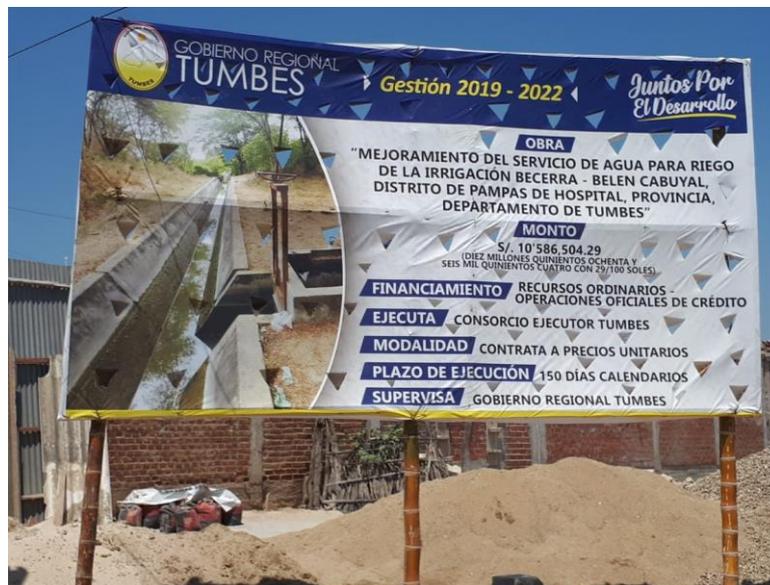
Foto N° 11: Cartel de Obra que evidencia el inicio de ejecución de obras del Proyecto, ubicado al ingreso del Distrito Pampas de Hospital

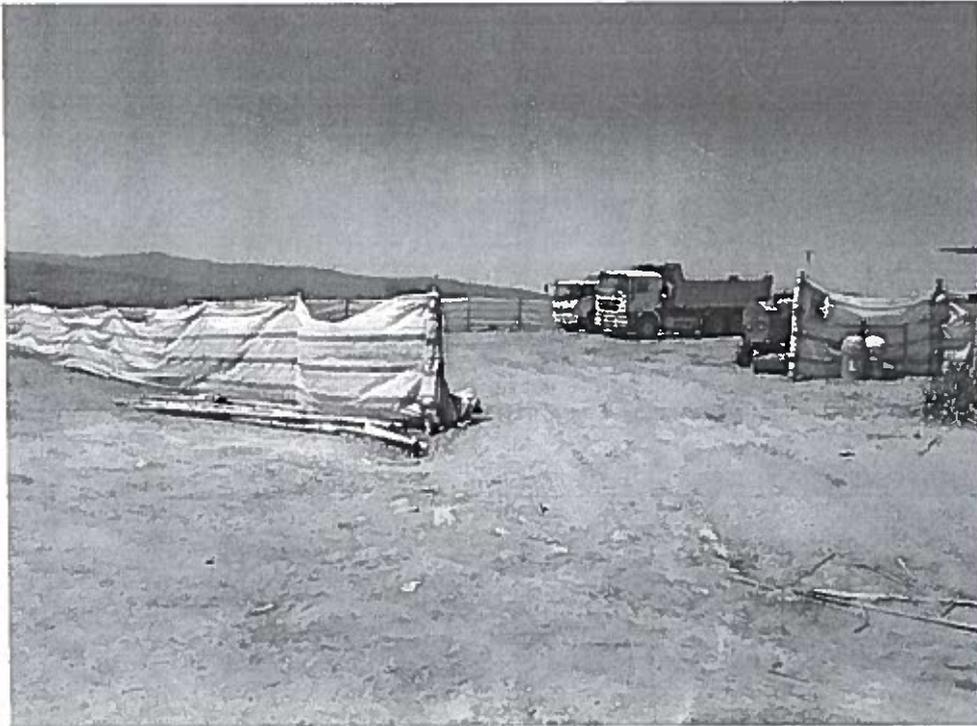
Foto N° 1: Patio de Maquinas – centro poblado el Rodeo del Subsector de riego Becerra

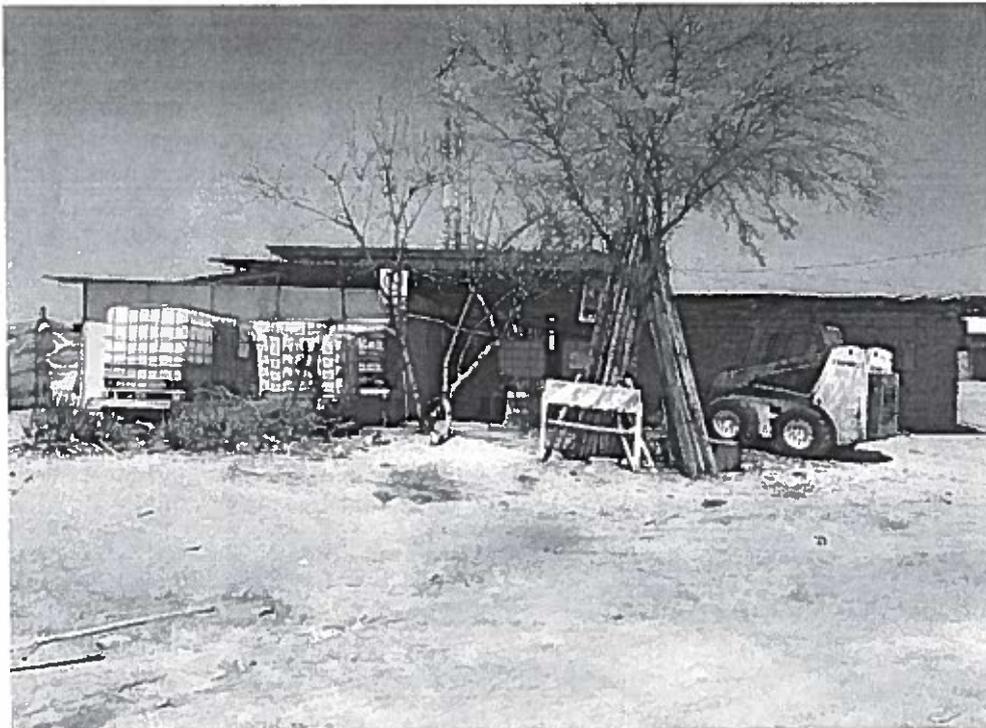
Foto N° 2: Campamento y Almacén principal – centro poblado El Rodeo del Subsector de riego Becerra

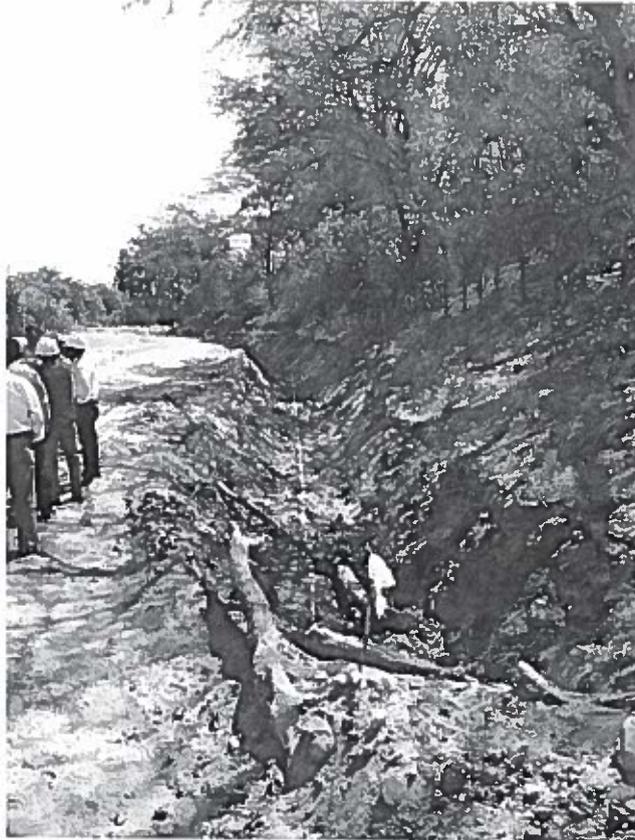
Foto N° 3: canal trazado para revestimiento de canal abierto, adyacente al centro poblado El Limón del Subsector de riego Becerra

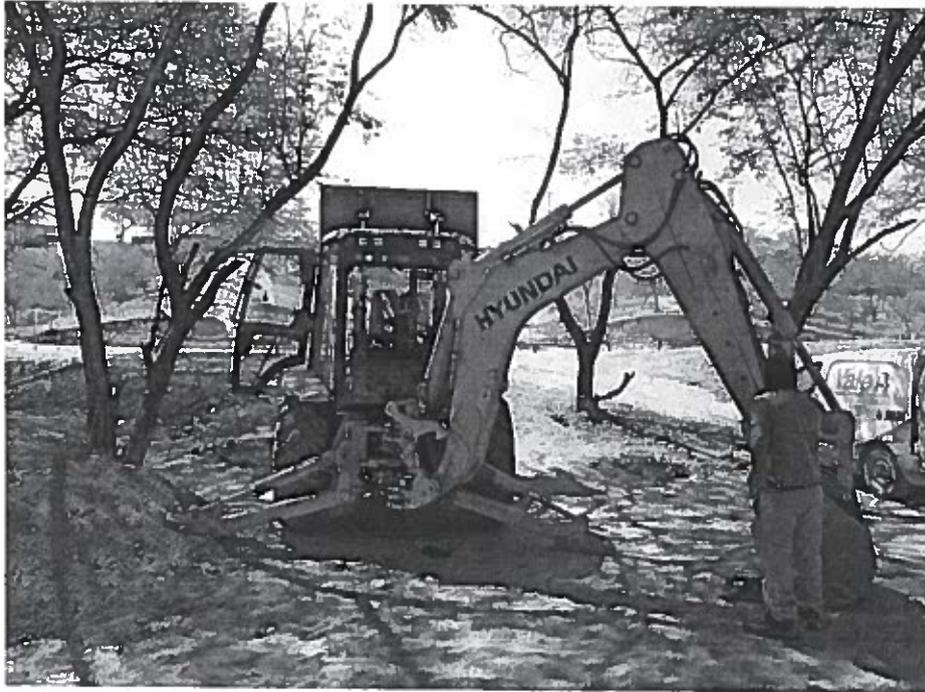
Foto N° 4: Maquinaria para excavación de canal a revestir, adyacente al centro poblado El Limón del Subsector de riego Becerra

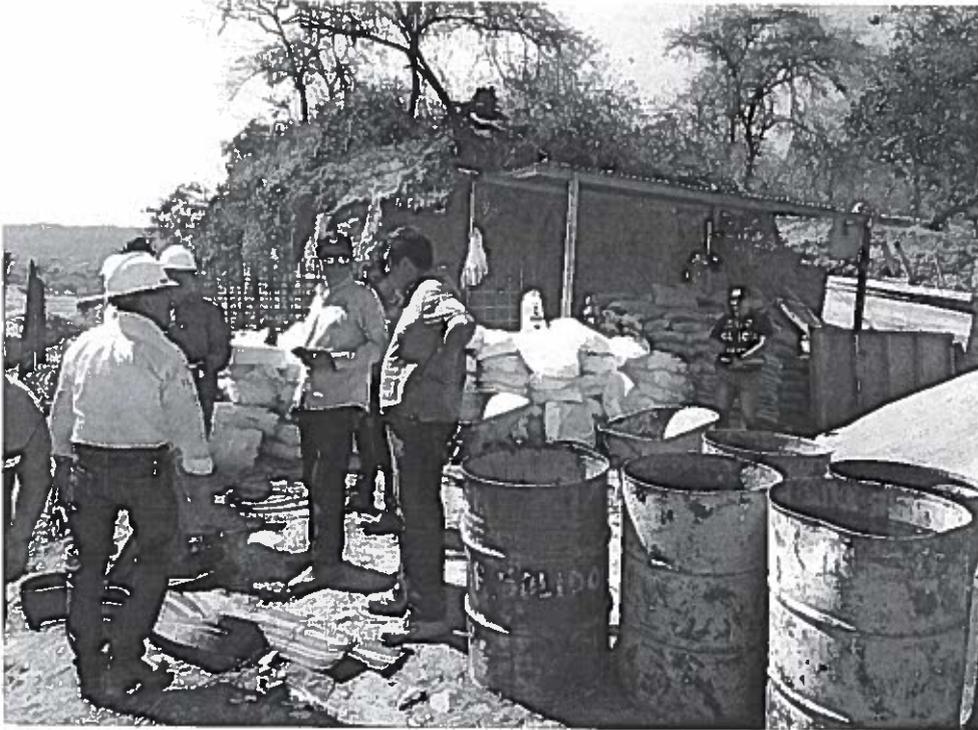
Foto N° 5: Almacén de Materiales junto a Punto de Inicio de canal cubierto, adyacente al centro poblado Pueblo Nuevo del Subsector de riego Becerra

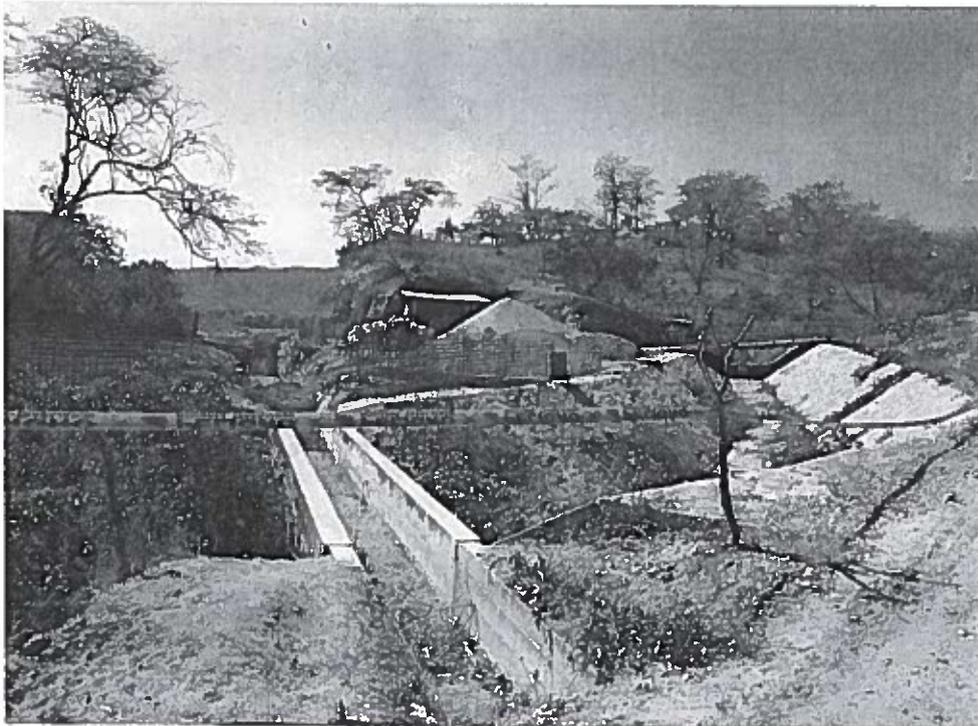
Foto N° 6: trabajos de enmallado para revestimiento de canal cubierto, se evidencian restos de demolición y excavación, adyacente al centro poblado Pueblo Nuevo del Subsector de riego Becerra

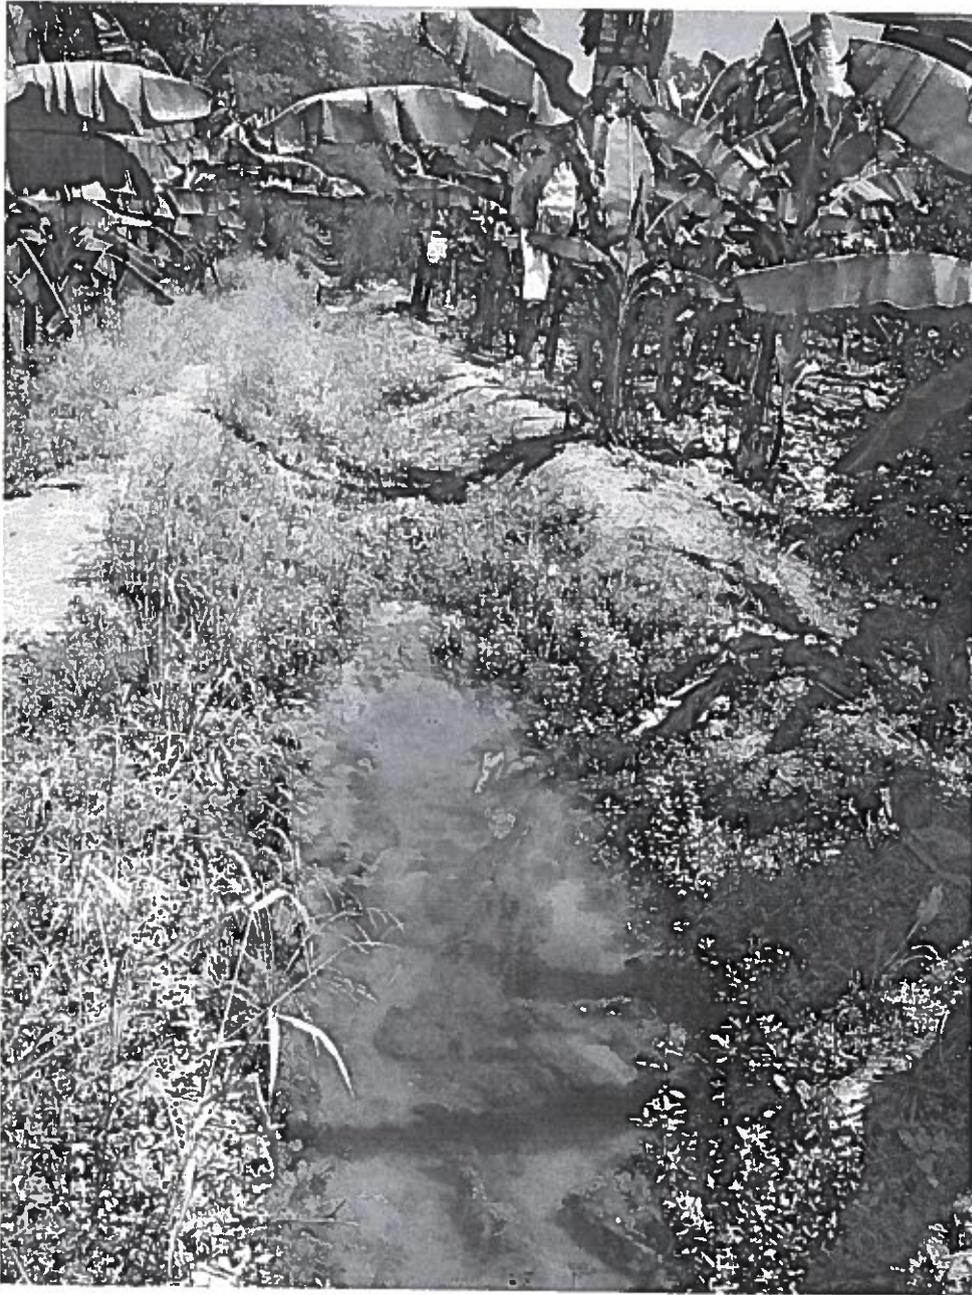
Foto N° 7: Subsector de riego Belén, sin actividades de inicio de obra

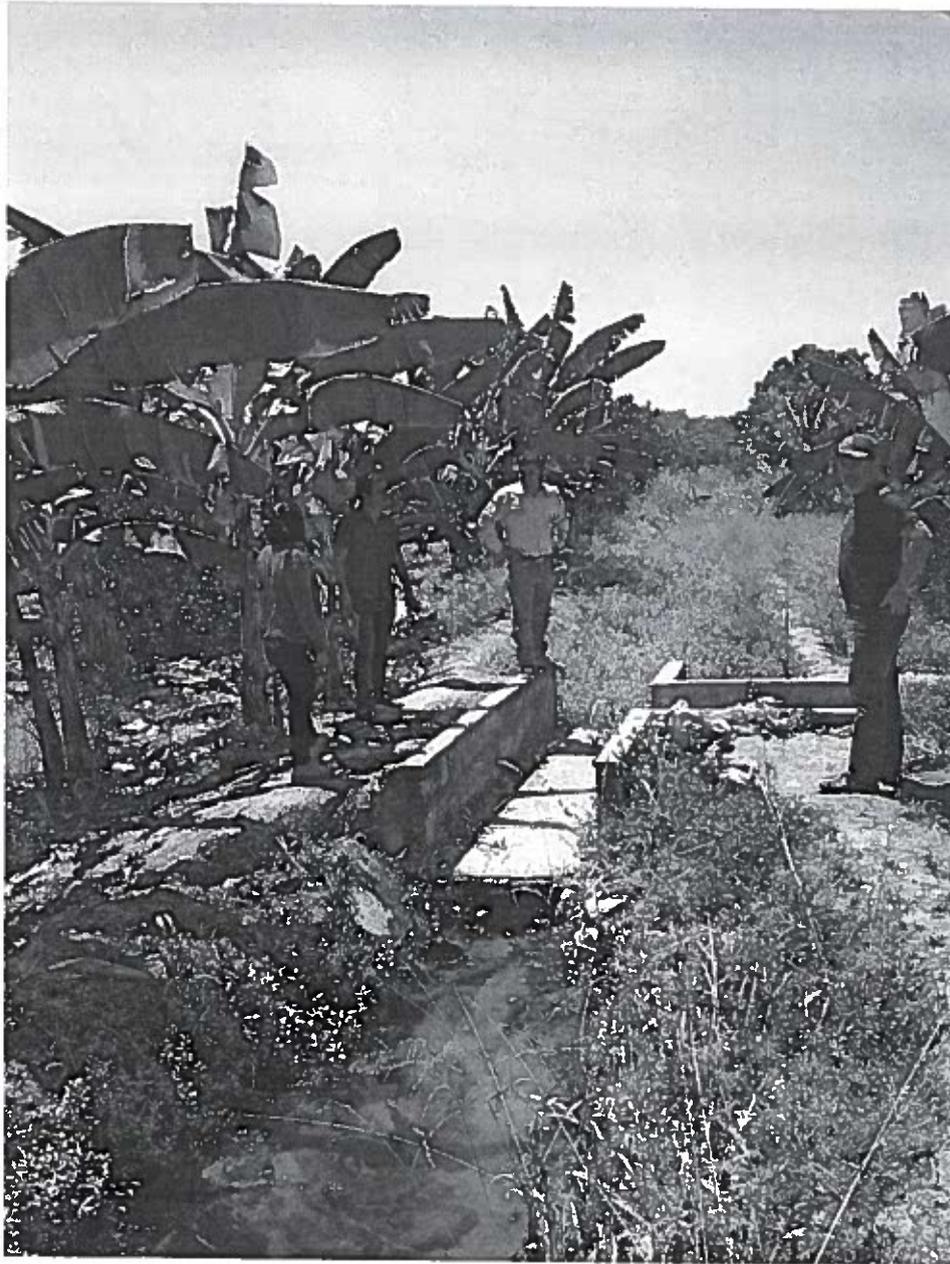
Foto N° 8: Subsector de riego Belén, tampoco se evidenció instalación de áreas auxiliares

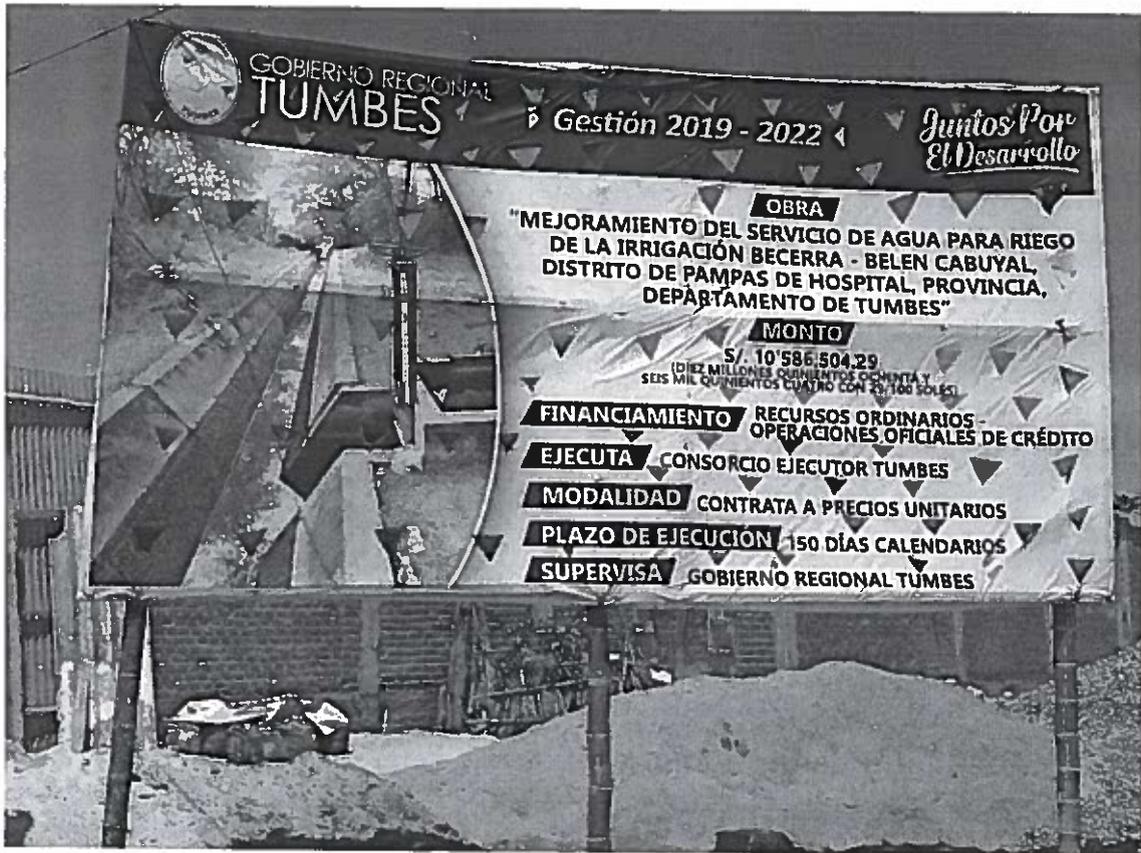
Foto N° 9: Cartel de Obra que evidencia el inicio de ejecución de obras del Proyecto "Mejoramiento del Servicio de Agua para Riego de la Irrigación Becerra - Belén en la Localidad de Cabuyal del Distrito de Pampas de Hospital - Provincia y Departamento de Tumbes", ubicado al ingreso del Distrito Pampas de Hospital
