**RESOLUCIÓN DE OFICINAS REGIONALES
ORGANISMO SUPERVISOR DE LA INVERSIÓN EN ENERGÍA Y MINERÍA
OSINERGMIN N° 1849-2018-OS/OR CUSCO**

El expediente N° 201600111046 y el recurso de reconsideración interpuesto por la empresa ELECTRO SUR ESTE S.A.A. (en adelante, ELECTRO SUR ESTE), mediante el escrito con registro N° 201600111046 de fecha 15 de enero de 2018, en contra de la Resolución de Oficinas Regionales N° 2622-2017-OS/OR CUSCO.

2.1. RESPECTO AL INCUMPLIMIENTO DE LA REGLA 017.C DEL CÓDIGO NACIONAL DE ELECTRICIDAD SUMINISTRO 2011, APROBADO MEDIANTE RESOLUCIÓN MINISTERIAL N° 214-2011-MEM/DM

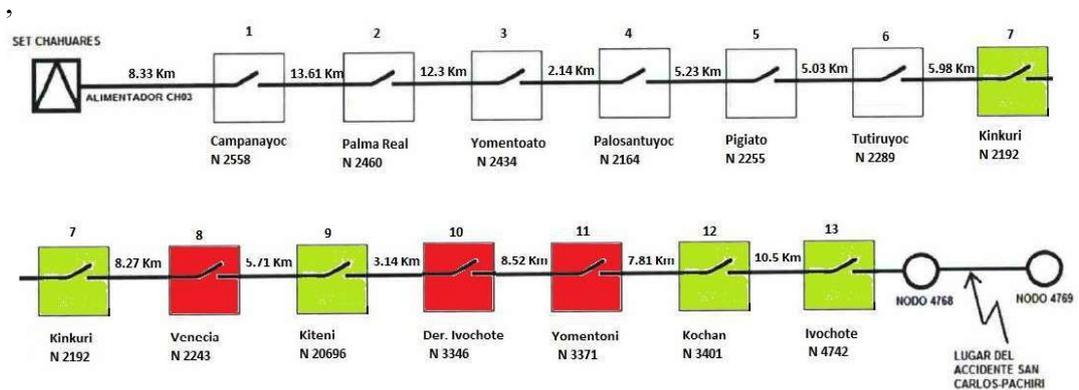
En lo referido a la imputación realizada en la resolución impugnada, referida a “(...) *no opero hasta en dos ubicaciones (...)*”, debe aclararse que la indicación corresponde a la información de la configuración topológica de las redes radiales materia de evaluación, en la cual existe un total de 13 puntos de seccionamiento (desde el punto del accidente hasta la cabecera o Subestación de potencia de Chahuares) de las cuales según informe de la concesionaria, habrían actuado los seccionamientos de los nodos 2192 (Kinkuri), 20696 (Kiteni), 3401 (Kochan), 4742 (Ivochote), marcados en color verde conforme se muestra en la figura siguiente:

Conforme el gráfico precedente, se desprende que los seccionadores de los nodos 2243 (Venecia), 3346 (Deriv. Ivochote), 3371 (Yomentoni) no actuaron en la falla indicada del día 30/01/2016 a las 22:21 horas. Cabe precisar que según la filosofía de protecciones, los sistemas deben actuar ante las fallas de modo de despejar el menor tamaño de red afectado, por lo cual los valores se colocan en forma escalonada con menor amperaje al final del circuito y mayores capacidades hacia la subestación.

Es decir, si la descarga atmosférica de la madrugada habría aperturado las otras protecciones aguas arriba, debió aperturar los seccionadores más cercanos y no de forma intercalada, lo cual evidencia una coordinación inadecuada de protecciones y permite afirmar la falta de actuación adecuada de los sistemas de protección.

De este modo, se desprende que la coordinación de protecciones no cumpliría el criterio de selectividad, debido a que las protecciones que debieron actuar son las más cercanas a la falla, circunstancia por la cual se sostiene que las protecciones no actuaron hasta en más de dos ubicaciones (en color rojo), funcionando intercaladamente, lo cual evidencia una inadecuada coordinación de protecciones.
