LABORATORIO DE EVALUACIÓN Y CERTIFICACIÓN
DE LA COCINA MEJORADA A BIOMASA

RESULTADOS DE LAS PRUEBAS DE EVALUACIÓN DE DURABILIDAD EN COCINAS MEJORADAS

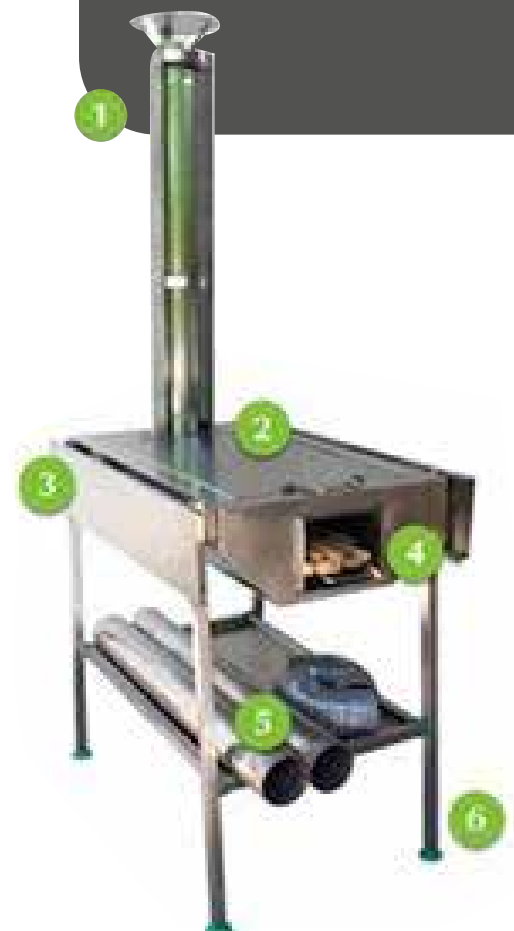
MODELO DE COCINA MEJORADA ECOSTUFA MODELO MAMPARAS DE MANUFACTURAS ESPECIALIZADAS METÁLICAS PARA INDUSTRIA DE MÉXICO. EL MODELO CORRESPONDE A UNA COCINA DE MATERIAL DE ACERO GALVANIZADO

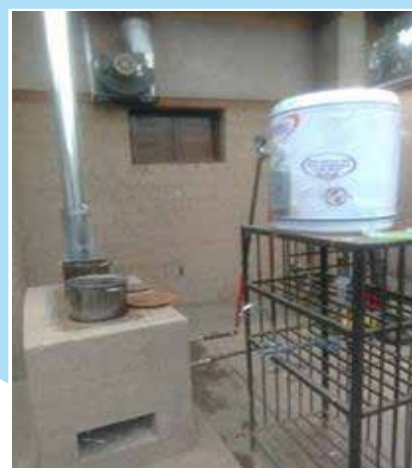
MODELO DE COCINA GASIFICADOR CON CALEFACCIÓN DE AGUA, EL MODELO CORRESPONDE A UNA COCINA DE ADOBE

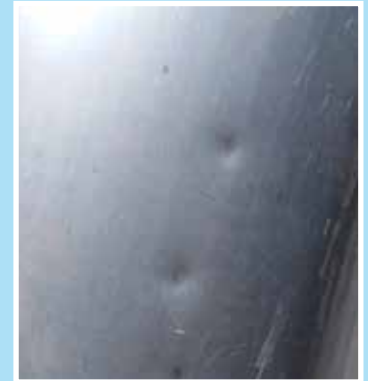
PRUEBA DE IMPACTO

COCINA MEJORADA	CM 66	CM 67	CM 68	CM 69	CM 70
FACTOR DE RIESGO	+2	+3	+3	+3	+3
OBSERVACIÓN	En los 5 modelos evaluados se presentaron abolladuras por el impacto de las pruebas de acero utilizadas en la prueba; en el modelo prefabricado (CM 66) se presentaron abolladuras en la plataforma por el impacto de la esfera de 200 gramos; las pruebas realidad en los 4 modelos de adobe, contemplaron el impacto en las chimeneas metálicas observándose abolladuras luego del impacto de la esfera de 150 gramos en todos los casos.				
INTERPRETACIÓN	Los modelos evaluados, corresponden a un modelo de cocina metálica pre fabricada CM66 y 04 modelos de cocinas de adobe con plancha, rejilla y chimenea metálicas. El factor de riesgo determinado es +2 para el modelo prefabricado CM66, y +3 para los modelos CM67, CM68, CM69 y CM70, que se interpreta como un factor de riesgo menor por el funcionamiento de la cocina.

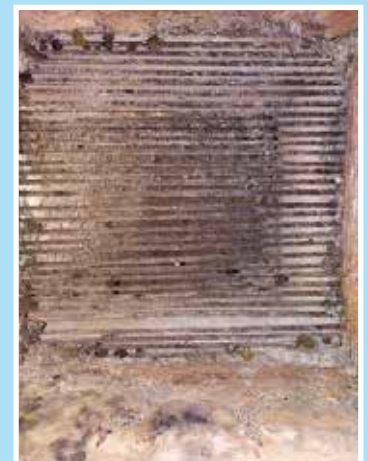
PRUEBA DE ENFRIAMIENTO

COCINA MEJORADA	CM 66	CM 67	CM 68	CM 69	CM 70
FACTOR DE RIESGO	+1	+1	+1	+1	+1
OBSERVACIÓN	En los 5 modelos evaluados se observó decoloración de los materiales de la cocina: plancha y rejilla metálica, correspondiente un factor de riesgo de +1, luego de someterlos a cambios de temperatura				
INTERPRETACION	Esta prueba permite determinar el impacto de los cambios bruscos de temperatura en los elementos metálicos de la cocina: decoloración, grietas, componentes deformados y componentes rotos.

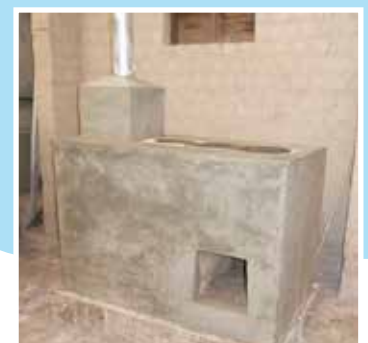
MODELO DE COCINA FAMILIAR MODELO ALTOANDINO PARA TACCYA
