**TRIBUNAL DE APELACIONES DE SANCIONES
EN TEMAS DE ENERGÍA Y MINERÍA
OSINERGMIN**

RESOLUCIÓN N° 470-2018-OS/TASTEM-S2

El Expediente N° 201700169667 que contiene el recurso de apelación interpuesto por PLUSPETROL NORTE S.A., representada por el señor Sergio Modonese Costa, contra la Resolución de División de Supervisión de Hidrocarburos Líquidos OSINERGMIN N° 1038-2018-OS-DSHL de fecha 26 de setiembre de 2018, mediante la cual se le sancionó por incumplir normas del subsector hidrocarburos.

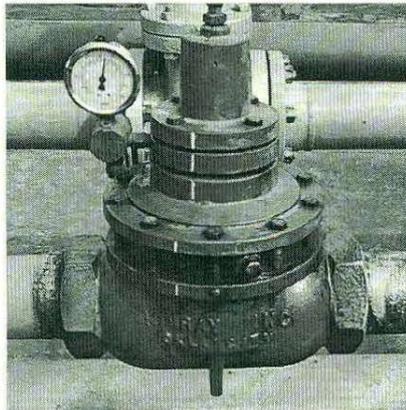
4. Antes de evaluar si el recurrente subsanó la presente infracción antes del inicio del procedimiento sancionador es conveniente precisar que, de conformidad con la documentación obrante en el expediente, la falla de la válvula Kimray 3" de la Batería 1 – Corrientes del Lote 8 se debió al uso extendido del fuelle de dicho dispositivo, es decir debido al desgaste del diafragma de dicha válvula.

El numeral 5 del "Reporte de Falla Sucursal Perú" contenido en CD, que busca determinar las causas del incidente ocurrido el 09 de septiembre de 2017, indica lo siguiente: *"Revisando el sistema de presión de los instrumentos a gas de la batería, se evidencia pérdida de presión de control en los instrumentos de actuación. Se procede a revisar la línea de 3 pulgadas que suministra la presión de gas y se evidencia que en la válvula kimray que mantiene la presión de la línea aguas arriba estaba inoperativa ocasionando la pérdida de presión y consecuentemente el rebose de los separadores con pase de exceso de productos del proceso a línea de alivio TEA. Se procede a realizar desmonte e inspección de internos de la válvula encontrándose que esta tiene el diafragma roto en varias secciones justo entre el lado de sujeción y el área de mayor presión. Se revisa la existencia del kit de cambio y se procede a realizar su cambio, pruebas en banco y puesta de nuevo en servicio."* (subrayado agregado)

Imagen: Válvula que presenta fallo²¹

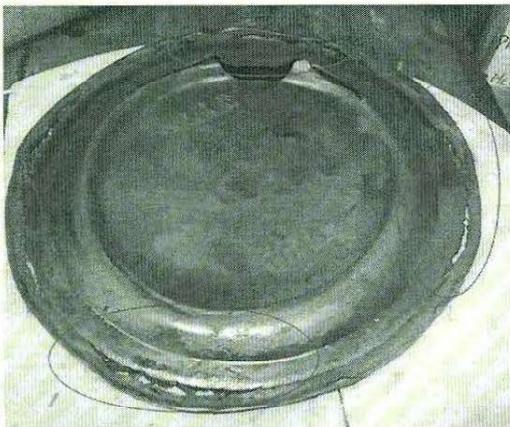
Imagen. Áreas de falla del diafragma

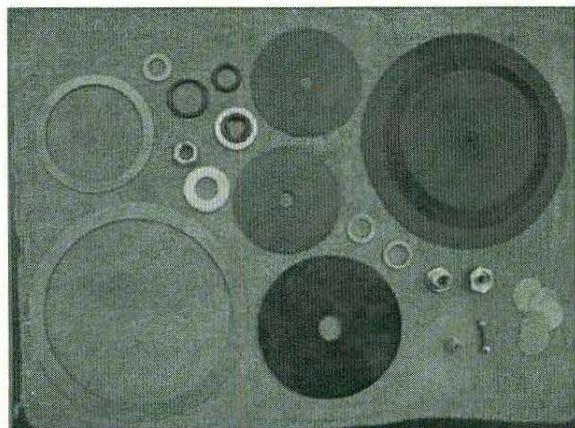
Imagen. Kit de reparación requerido en la válvula

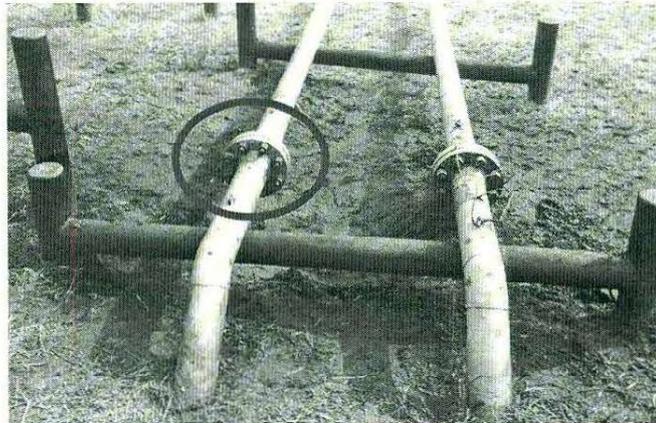
5. El Informe N° 027-2017 LP-MC-PLAT-1012 de fecha 19 de setiembre de 2017, señala que con fecha 17 de agosto de 2017 se detectó la presencia de crudo en el cruce de carretera de la plataforma 1012, en la brida de la línea LP-MC-PLAT-1012 en la PROG: 0+015; ante dicho evento, luego de la inspección respectiva, encontraron como causa probable del incidente un sobre ajuste en los pernos de la brida y/o desalineación de bridas, encontrando que el sello del empaque dieléctrico no estaba en buenas condiciones, por lo que se planteó como plan de acción la limpieza de la zona afectada y el reemplazo de dicho empaque.

Ubicación de la falla

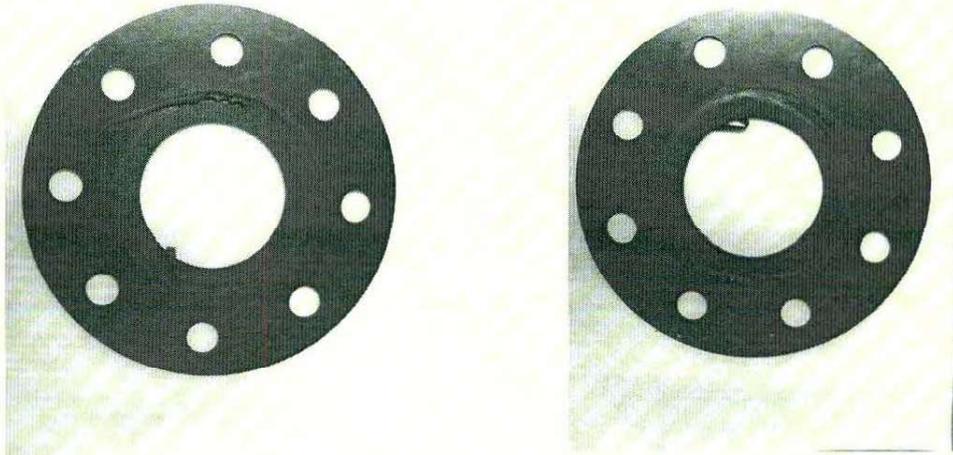
Estado del Empaque dieléctrico, O-ring en mal estado.²³

En ese sentido, como documento anexo a su escrito de fecha 24 de noviembre de 2017, PLUSPETROL NORTE adjuntó el "Protocolo de Torque para Uniones Bridadas del 18 de setiembre de 2017 sobre Cambio de Empaquetadura Dieléctrica de 4" x 300 Plat 1012 Cruce de Carretera" en la Ubicación Línea de Prueba 4" – Plat 1012-Corrientes el mismo que acredita el cambio de empaquetadura dieléctrica en la brida de la línea de prueba del Manifold 1012, documento que también puede visualizarse como parte de la documentación adjunta a los descargos al inicio del presente procedimiento, al reverso de fojas 37 del expediente y en el que se observan las acciones de implementación de la nueva empaquetadura dieléctrica.

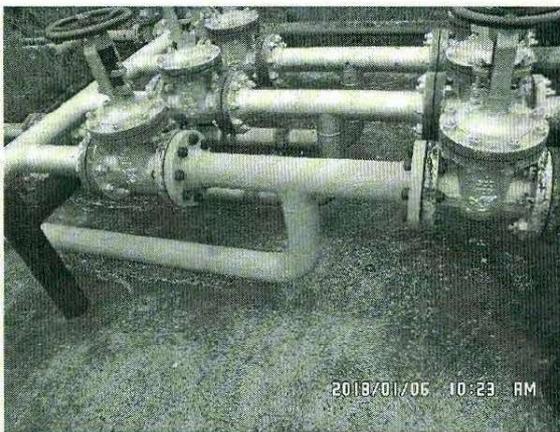
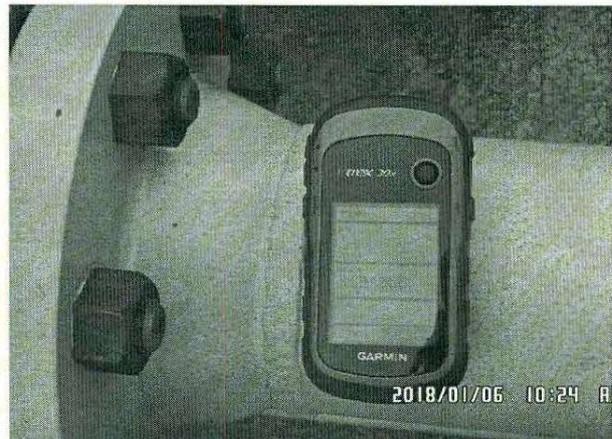
Luego de realizada la visita de supervisión, en el numeral 4.4 del Informe de Supervisión N° 047-2018-INAB-1 el supervisor detalló lo siguiente: *“El derrame menor ocurrido en la línea de prueba manifold 1012, Corrientes ocurrido el 17 de setiembre del 2017, de acuerdo con lo que manifiesta la empresa el evento ocurrió por la falla en el empaque dieléctrico de la brida de la línea de prueba del manifold 1012, se realizó el cambio respectivo de las empaquetaduras dieléctricas. Se observó que la zona de derrame se encontraba limpia. Actualmente, el presente incidente continua en evaluación en su propio expediente.”* (sic) (subrayado agregado)

Brida del manifold de línea de prueba de Plataforma 1012, Cambio de empaquetadura dieléctrica (UTM 0497300 / 9573512).(incidente 17/09/2017)²⁴
