**RESOLUCIÓN DE DIVISIÓN DE SUPERVISIÓN DE ELECTRICIDAD
ORGANISMO SUPERVISOR DE LA INVERSIÓN EN ENERGÍA Y MINERÍA
OSINERGMIN N° 1074-2019**

Exp. N° 2018-009

El expediente SIGED N° 201600150928, referido al procedimiento administrativo sancionador iniciado a través del Oficio N° 1245-2018, al CONSORCIO TRANSMANTARO S.A. (en adelante, TRANSMANTARO), con RUC N° 20383316473.

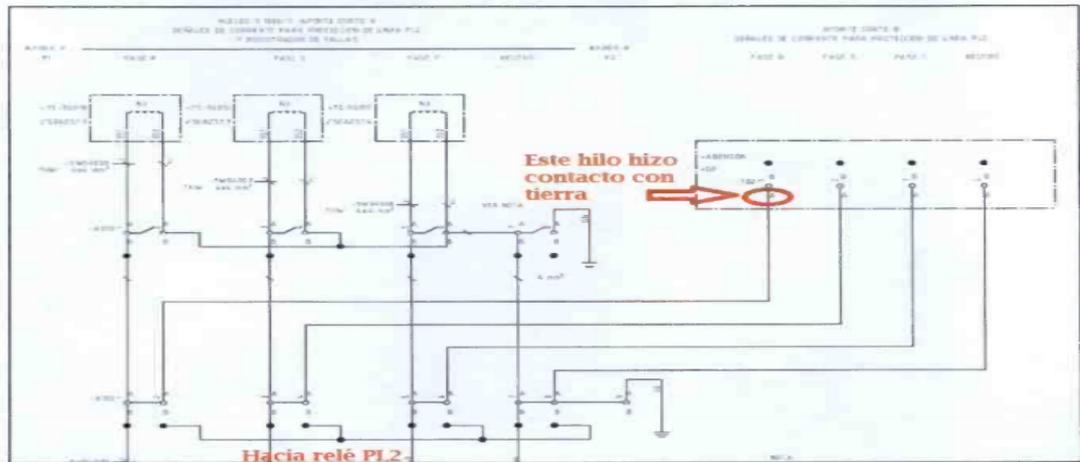
La causa real de los eventos del 3, 4 y 6 octubre de 2016 tuvieron la misma causa raíz. Se produjo una división de corriente hacia tierra en el circuito secundario de la fase T del transformador de corriente que se encontraba fuera de servicio por mantenimiento programado, debido a que los circuitos de corriente no se aislaron correctamente. Cuando se interviene en los circuitos secundarios de un transformador de corriente de una subestación en configuración interruptor y medio, asociado a una celda y línea en servicio, se debe proceder previamente a desconectar y aislar con sumo cuidado, el circuito a intervenir del circuito secundario del TC en servicio; debido a que la suma de corrientes de ambos TC es llevada al relé de protección. Cuando uno de estos cables hace contacto con tierra, se presenta una división de la corriente que viene desde el TC en servicio, provocando que la corriente que llega al relé sea menor a la que realmente está pasando en la línea; este nuevo valor de corriente sumado con la del extremo remoto dará un valor diferente de cero, provocando la actuación

indeseada de la protección diferencial 87L en la fase del relé, donde se presentó esta disminución de corriente.

En el siguiente gráfico se presenta el plano de los circuitos secundarios del TC del corte A, que se encontraba en servicio y del TC del corte B que se encontraba fuera de servicio, ambos de la celda L-5013 en la S.E. Chilca, y el modo de falla descrito.

Acción de mejora realizada: A fin de evitar la ocurrencia de eventos similares se elaboró un Procedimiento Técnico específico para desconexión de circuitos de corriente en instalaciones de una subestación con configuración interruptor y medio. Además, se realizó un plan de acción de capacitación al personal ejecutor y supervisor de estas actividades.
