RESOLUCIÓN
ORGANISMO SUPERVISOR DE LA INVERSIÓN EN ENERGÍA Y MINERÍA
OSINERGMIN N° 16-2019-OS/DSE/STE

Procedimiento: Calificación como Fuerza Mayor	SIGED N°: 201800214366
Asunto: Evaluación de Solicitud	EXP N°: FMT-2018-0155
Solicitante: ELECTROCENTRO S.A.	
Código de Interrupción No.: 7520022638	
Inicio de la Interrupción: 19:07 horas del 11 de diciembre de 2018	
Final de la Interrupción: 19:59 horas del 11 de diciembre de 2018

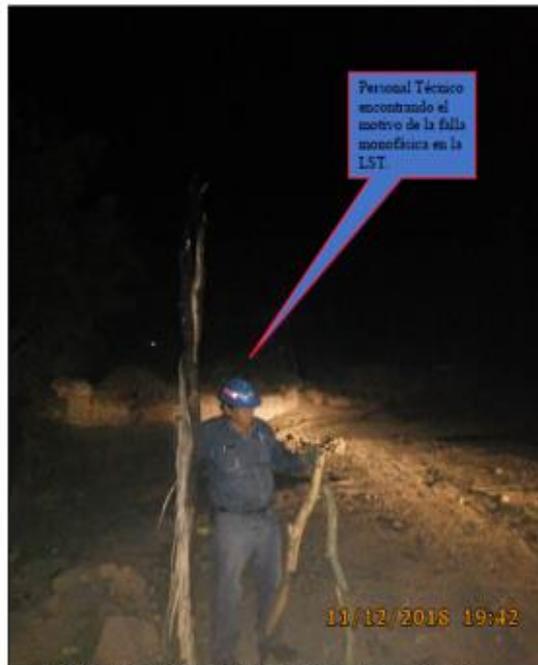
FOTOGRAFÍA N° 01

Vista fotográfica del 11 de diciembre del 2018

A las 19:07:31 horas se desconectó la línea L-6061 en SE Cobriza II - SE Machahuay quedo fuera de servicio afectando el suministro eléctrico en las SEs Machahuay y SE Huanta, en instantes de falla fuertes vientos huracanados ocasiona caída de árbol sobre la LT, entre las torres de código E171C - E171D ubicado en el barrio de Soccos Cocha.

- 2.11 Al respecto; las vistas fotográficas son escasas, no muestran mayores evidencias de que el origen de la interrupción sea, efectivamente, el contacto de un árbol de maguey de aproximadamente 16 m de altura con la Línea de Transmisión, tampoco muestran la parte exacta del conductor ACSR de 240 mm², donde se habría producido la de descarga.
- 2.12 Por otro lado, de acuerdo al diagrama unifilar en formato dwg presentado por ELECTROCENTRO, el punto de falla estaría ubicado en la Línea de Transmisión L-6069 (SET Derivación Huanta – SET Huanta), lo cual es inconsistente con lo señalado en el párrafo 2.11 de la presente resolución.

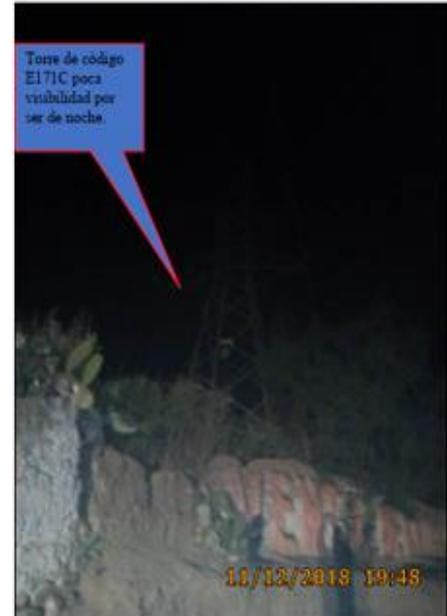
FOTOGRAFÍA N° 02

Vista fotográfica del 11 de diciembre del 2018

En fotografia se observa la base de la torre de código E171C con poca visibilidad lugar donde ocurrió la falla monofásica, a la altura del Jr Jose Savogal, barrio Soccos Cocha, distrito de Huanta, Provincia de Huanta, LST 6061.

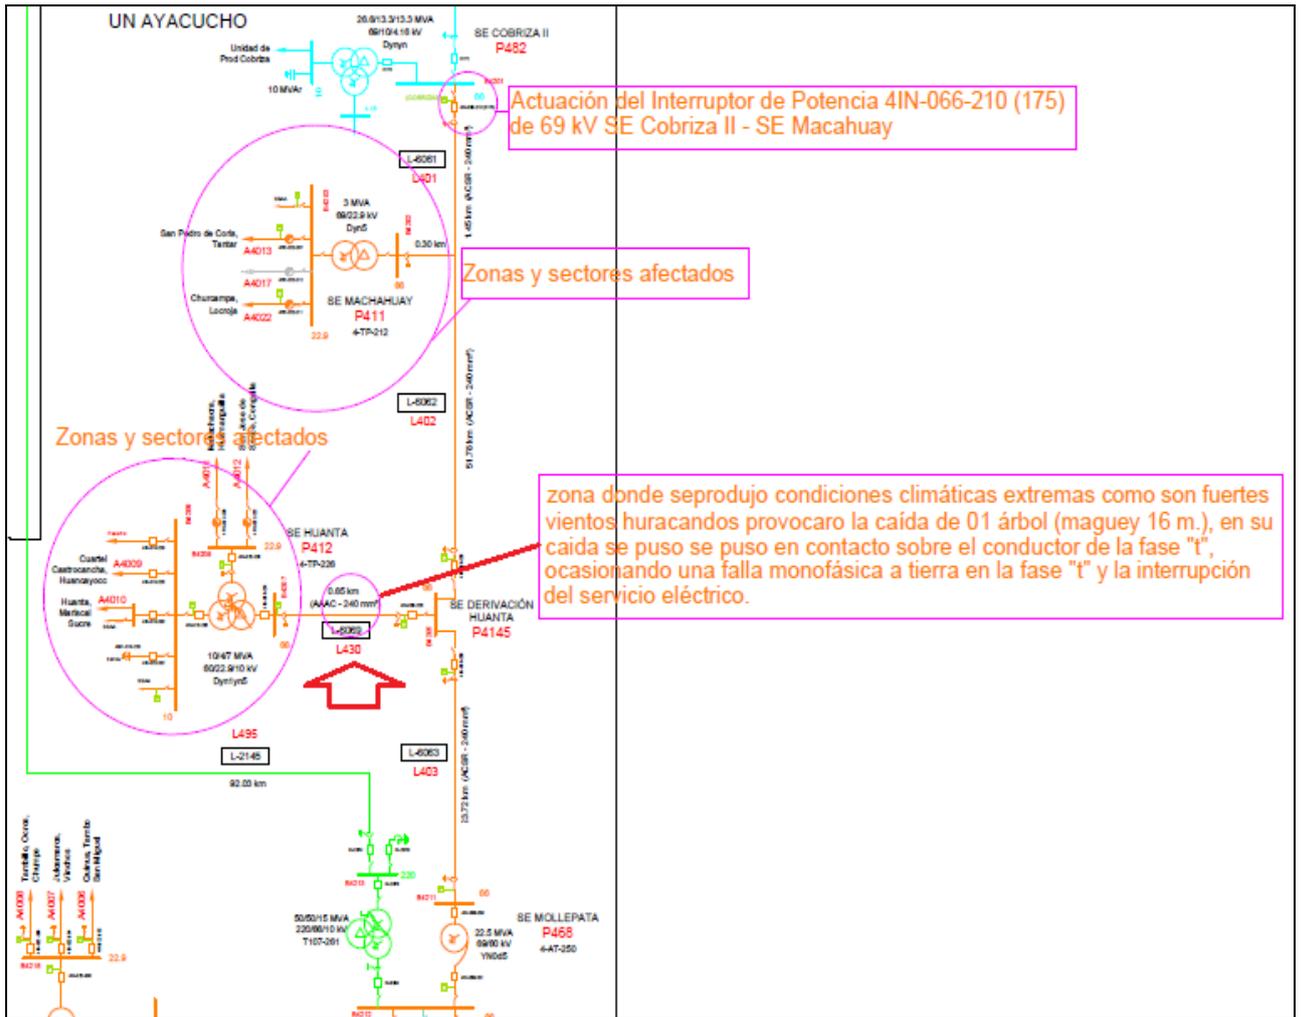
Nota: Se ubica al punto de falla en la L-6069 de conformidad al diagrama unifilar presentado.

- 2.13 De lo indicado en los párrafos anteriores, se observa que ELECTROCENTRO ha dado diferentes versiones en relación de qué Línea de Transmisión habrían ocurrido los hechos.
