**RESOLUCIÓN DE DIVISIÓN DE SUPERVISIÓN DE ELECTRICIDAD
ORGANISMO SUPERVISOR DE LA INVERSIÓN EN ENERGÍA Y MINERÍA
OSINERGMIN N° 745-2018**

Lima, 13 de marzo de 2018

Exp. 2017-031

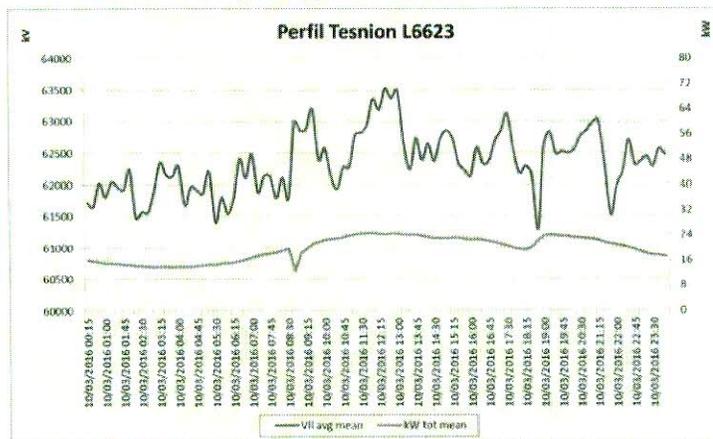
Fig. 1 Perfil de tensión y carga CL L6623 del 10 de marzo de 2016

En su Informe Técnico N° GO/CC-ELD-008-2016, que en su oportunidad fue remitido al COES, indicó que el 10 de marzo de 2016, a las 08:30 horas, solo desconectó la llegada a la SET ICA NORTE por mínima tensión, debido al accionamiento de la llave TP, en el tablero de protecciones CL—L6623 lado de la SET ICA NORTE, mientras que la línea en 60kV L6623 permaneció en servicio. Como prueba de ello, muestra el perfil de tensión y carga de la celda CL_L6623 lado SET ICA.

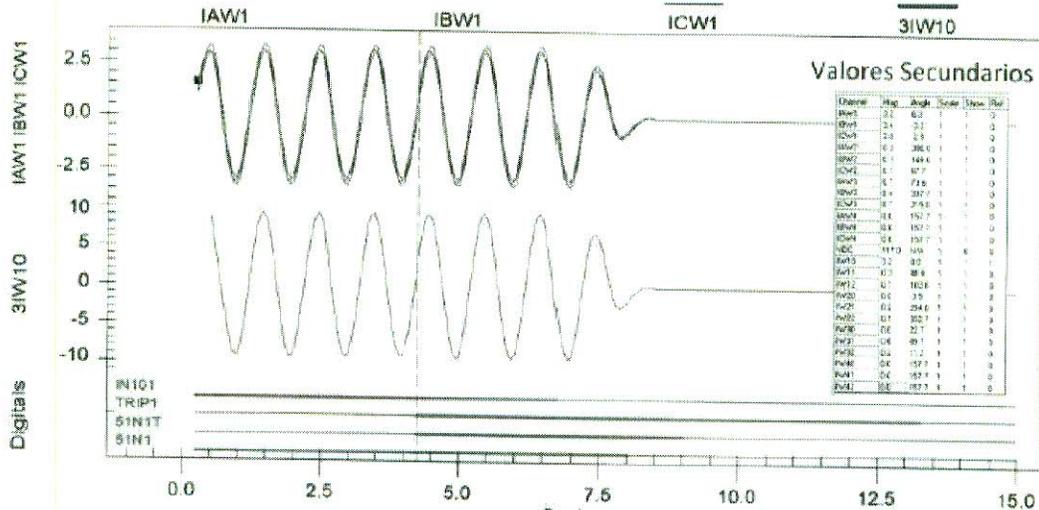
Fig. 4 Oscilografía del relé de la celda de Transformador de la SET PUQUIO

Se observa una falla bifásica a tierra con aportes de corrientes de secuencia cero $3I_0=251$ A, el relé encaminó el disparo en 0.5 ciclos, con la activación de su función de protección 51GT, mientras que por indisponibilidad del interruptor de potencia la falla permanece.

Debido al grupo de conexión del Transformador de Potencia de la SET PUQUIO, se observa los aportes de corrientes de secuencia cero $3I_0=192$ A (en valores secundarios 3×3.2 , $RTC = 20$), el relé encaminó el disparo en 28.20 ciclos con la activación de su función de protección 51NT.

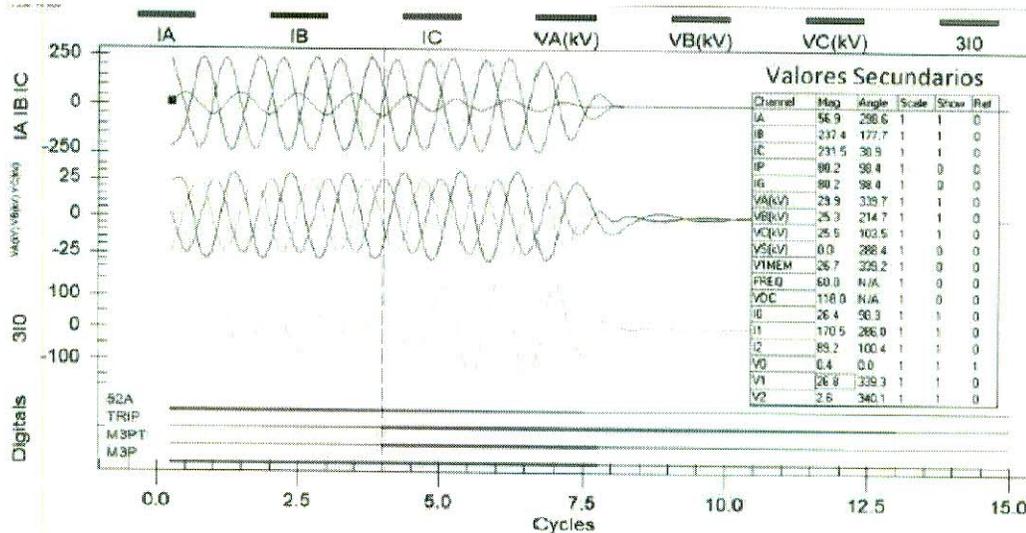
Fig. 5 Oscilografía del relé de la celda de salida L6630_02 SET NASCA

ELECTRO DUNAS expresa que en el gráfico se observa los aportes de corrientes de secuencia cero $3I_0=80$ A, el relé encaminó el disparo en 30 ciclos, con la activación de su función de protección M3PT.

Además, señala que de su parte cometieron error al momento del registro de la clasificación del motivo de la falla; sin embargo, considera que esta interrupción no debería contabilizarse, primero porque la falla no se produjo en las

instalaciones de ELECTRO DUNAS, sino en la línea L6630-03 de propiedad de Adinelsa, y segundo porque esta falla debió ser despejada en su respectiva celda de alimentación L6630-03 de propiedad de Adinelsa, pero no ocurrió así, debido a la indisponibilidad por mantenimiento correctivo de su disyuntor de potencia.

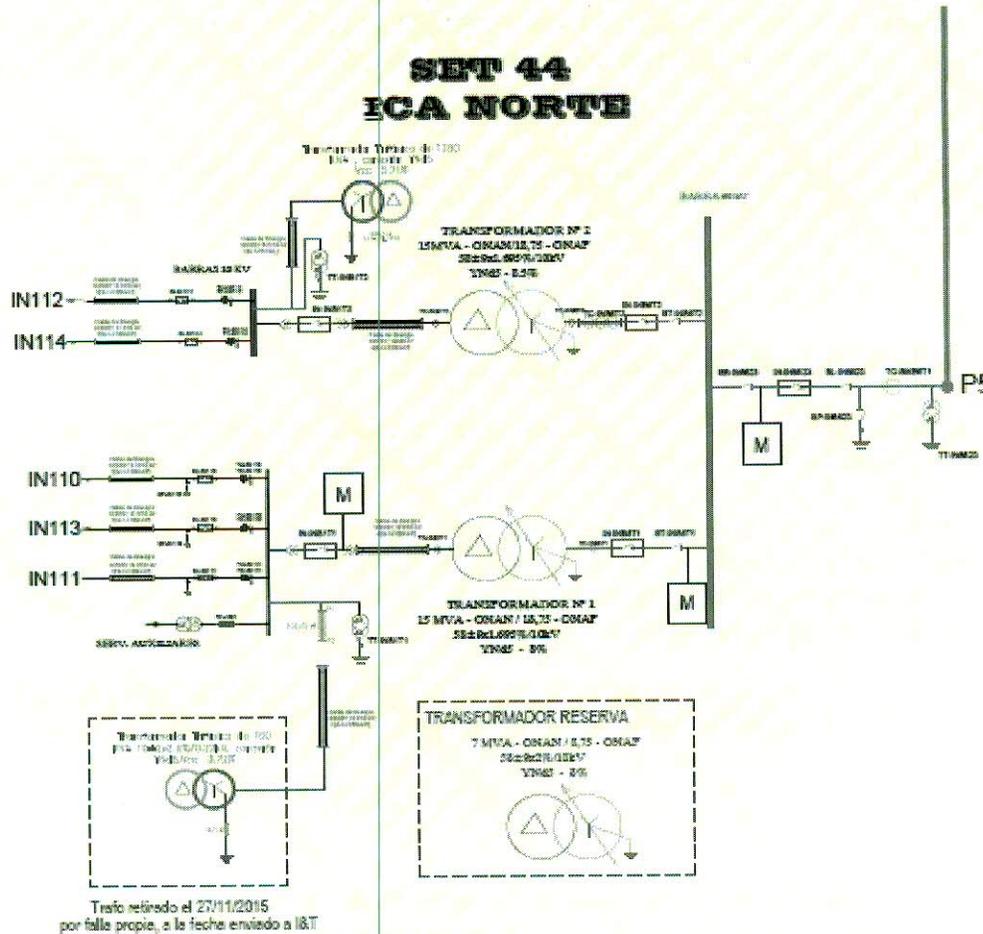
A continuación, mostramos el diagrama unifilar de la S.E. Ica Norte:

El Informe Técnico N° DSE-STE-384-2017, indica que esta desconexión fue originada por causa externa. Al respecto, debemos mencionar que el numeral 6.1 del Procedimiento señala que para el cálculo de los indicadores de performance:

Considerando que se trata de un evento originado por causa externa, el mismo no debe ser considerado para el cálculo del indicador.
