**INFORME DE FISCALIZACIÓN SELECTIVA A  
LA OBRA**

**” AMPLIACIÓN Y MEJORAMIENTO DE  
INFRAESTRUCTURA EDUCATIVA  
I. E. P. N° 38681/Mx-P. JOSÉ MARÍA  
ARGUEDAS – HUANTA,  
PROVINCIA HUANTA – AYACUCHO”  
CÓDIGO SNIP N° 192096**

**INFORME DE FISCALIZACIÓN N° 030-2021-GRA/CR-CPG.**

**ASUNTO :** Informe de Fiscalización selectiva sobre presuntas irregularidades en la obra ejecutada por encargo a la Sub-Región Huanta: "Ampliación y Mejoramiento de Infraestructura Educativa I. E. P. N° 38681/Mx-P. José María Arguedas – Huanta, Prov. Huanta – Ayacucho", con código SNIP N° 192096.

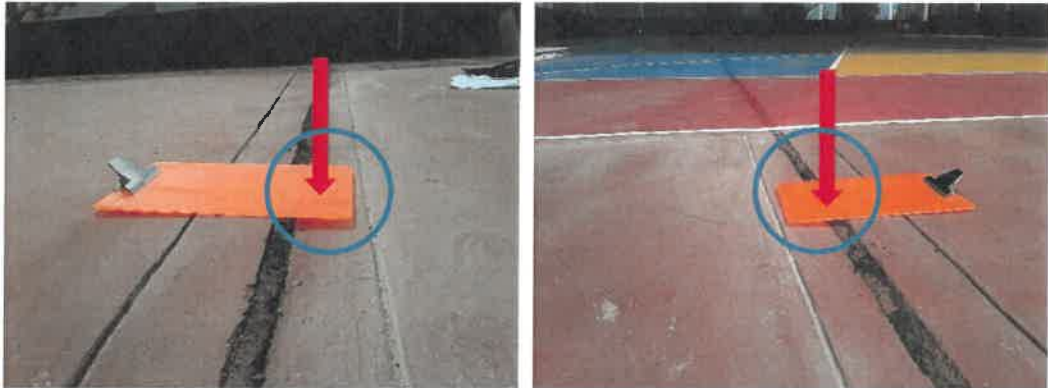
#### IMÁGENES N° 01

En la imagen izquierda, **un paño está más elevado que el otro** y en la imagen derecha los mismos paños fueron tomadas en sentido contrario. Los **bordes de la losa están despostillados**, se evidencia incumplimiento de especificaciones técnicas.

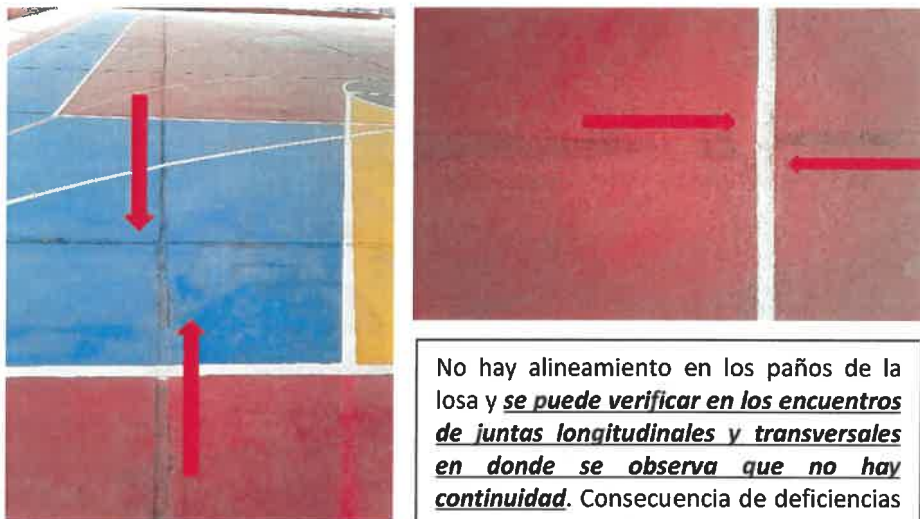
#### IMÁGENES N° 02

No hay alineamiento en los paños de la losa y **se puede verificar en los encuentros de juntas longitudinales y transversales en donde se observa que no hay continuidad**. Consecuencia de deficiencias

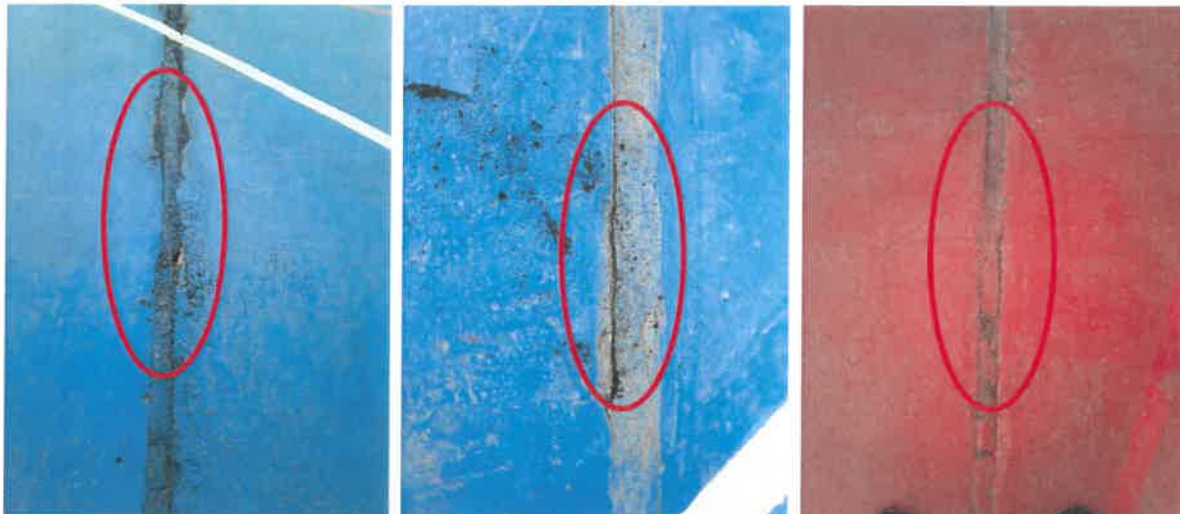
### IMÁGENES N° 03

Las imágenes muestran que los bordes de los paños de la losa deportiva no tienen bruñas de canto y se evidencia un mal acabado y sobre todo están despostillados, asimismo, hay deficiente colocación de la

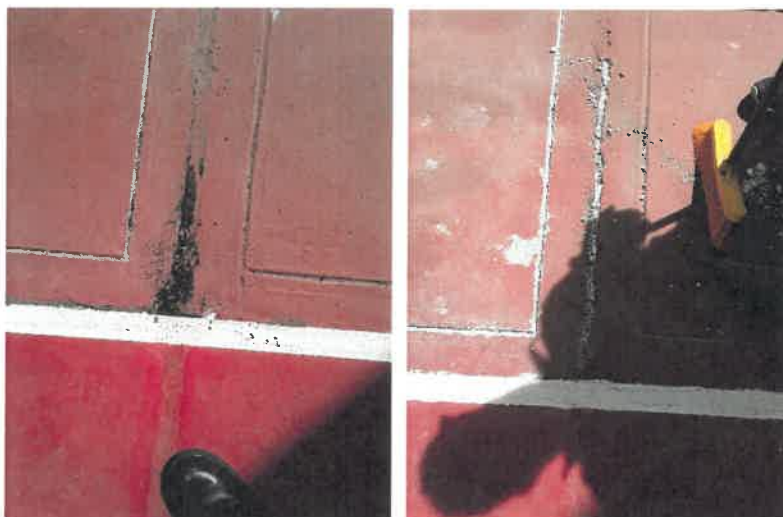
### IMÁGENES N° 04

Las juntas asfálticas e=1" presentan deficiencias técnicas en su colocación, a simple vista el sellado no ha sido taconeado ni alineado, dando mal aspecto estético, un sellado de junta asfáltica tiene la función de impedir el ingreso de agua por filtración y material incompresible, para impedir fallas en las losas, además, se puede apreciar restos de Tecnopor que aún no ha sido retirado en su debido momento.

La junta asfáltica no es lo adecuado, hay tramos donde aún el Tecnopor no ha sido retirado, el no sellado de juntas, permitirán el ingreso de agua de lluvia por filtración o material incompresible en las juntas que ocasionarán falla estructural en los paños de la losa deportiva.

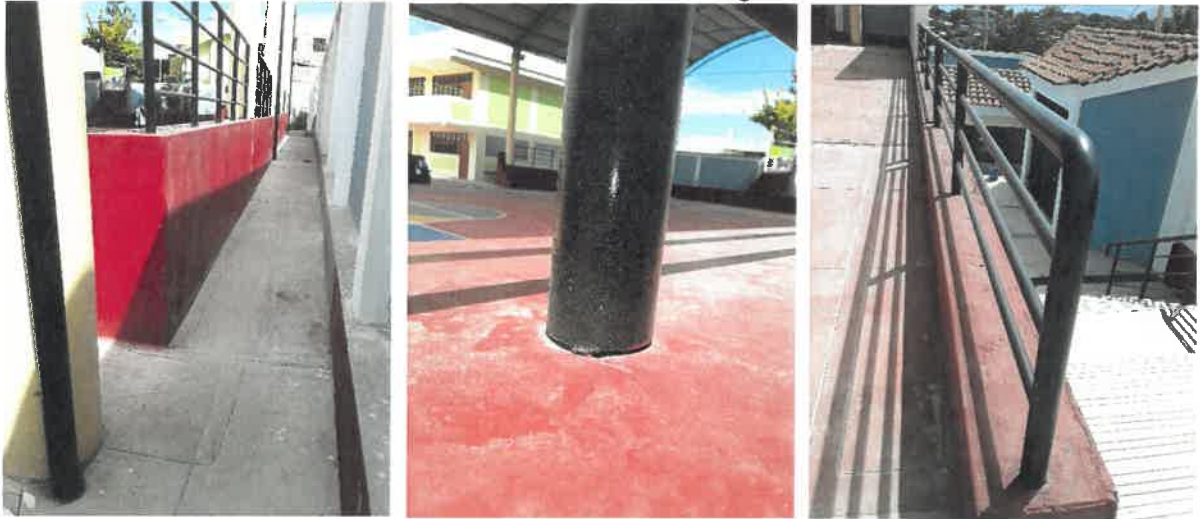
#### IMÁGENES N° 05

Las imágenes muestran que en las tribunas y muro de contención ***se han instalado barandas metálicas Ø 3" como medio de seguridad, pero, no cuentan con platinas de anclaje y solo tienen un punto de soldadura por cada tubería metálica Ø 3" vertical.***

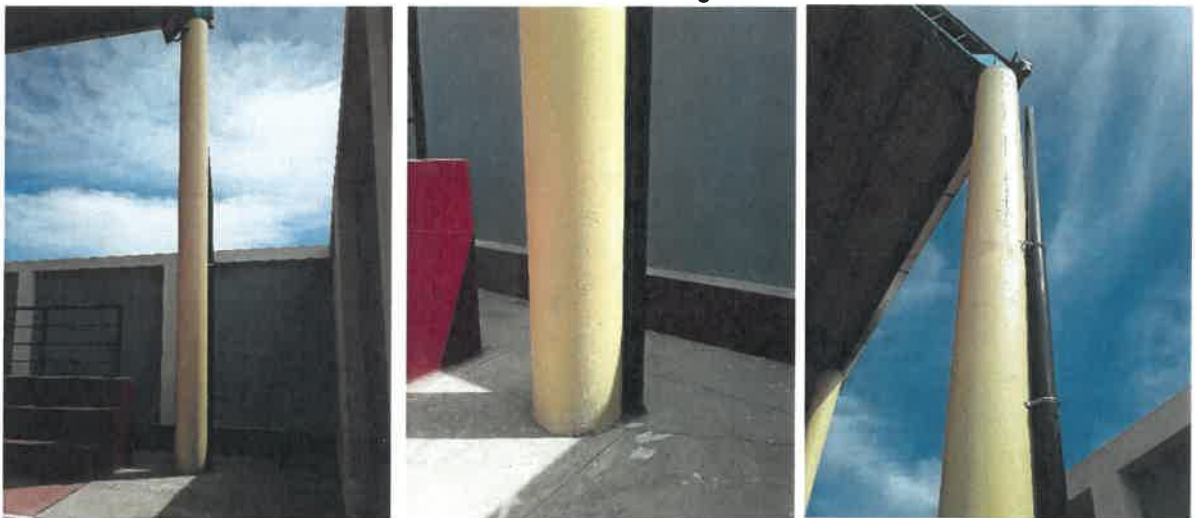
#### IMÁGENES N° 06

Tuberías de bajada pluvial sin dados de concreto que lo proteja contra roturas, abrazaderas metálicas que sirven para fijar las tuberías de bajada están desprendidas y la tubería de bajada está por colapsar, al respecto, en esas condiciones no podrá funcionar el sistema de captación del agua de lluvia y generará inundación en la superficie de la losa deportiva en periodos de lluvia.

Situación actual del Sistema de drenaje de aguas pluviales del techado de losa deportiva multiuso en la I. E. I. n.° 38681/Mx-P José María Arguedas - Huanta

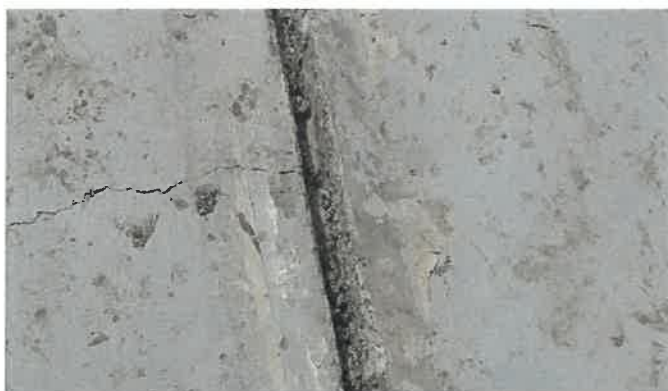
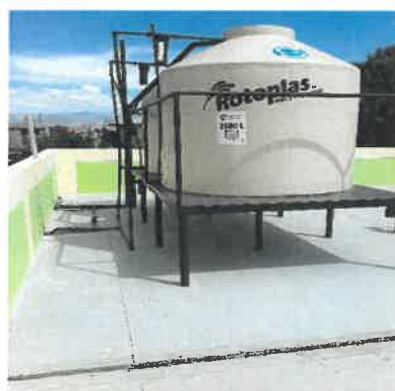
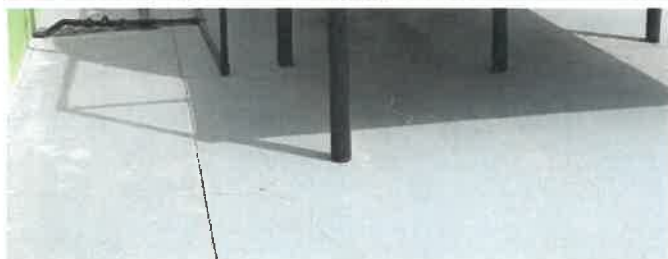
La partida 09. 04 Piso de Concreto Pulido (108.30 m<sup>2</sup>), de acuerdo al “Plano General de Distribución Arquitectónica en Planta 2do Nivel, Azotea y Techos”, lámina PG-02, indica que el nivel de piso terminado debe ser “Piso de Concreto Pulido” en toda la azotea, en ese sentido, el área que corresponde a la azotea del módulo III se evidencia con fisuras irregulares, por los cuales el agua de lluvia filtraría hacia el concreto armado que podría generar la oxidación de los aceros y la desintegración-desmoronamiento del concreto y progresivamente causar fallas en el techo aligerado del segundo nivel del módulo III. La deficiencia técnica mencionada se ha transcrito en el ACTA DE INSPECCIÓN FÍSICA Y FISCALIZACIÓN N° 01-2021-GRA-CRA/IE-JMA DE 21 DE MAYO DE 2021, el cual constituye un riesgo para la ocurrencia de fallas estructurales en el techo aligerado del segundo nivel del módulo III, se tienen imágenes sobre dicha observación:

El piso pulido bruñado en la azotea del módulo III (donde se encuentran los tanques elevados PVC) está fisurado, y la junta de construcción requiere continuar con relleno de junta con material apropiado.

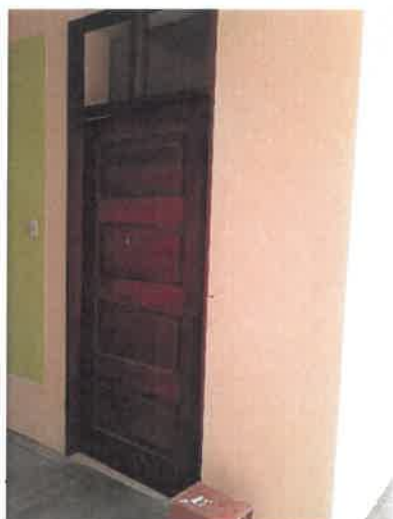
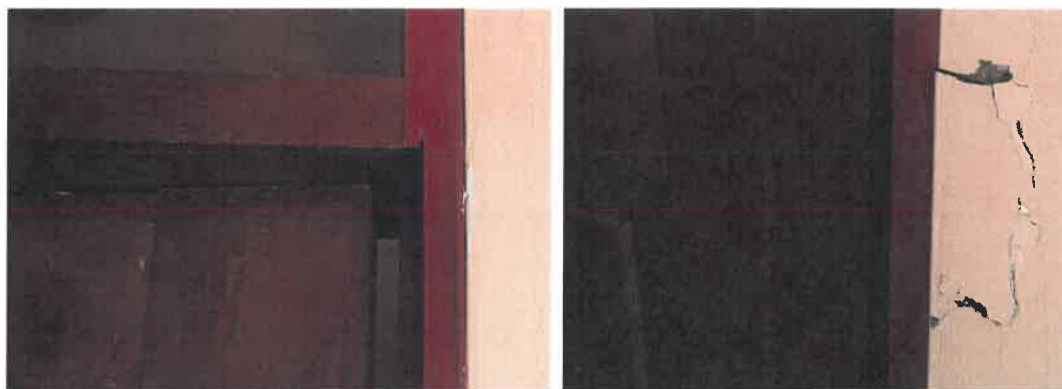
#### IMÁGENES N° 07

La puerta de madera apanelada del tipo P1 ubicada en los SS. HH. de discapacitados del módulo II primer piso, esta descuadrada, problemas en el abrir y cerrar, uno de los marcos verticales presenta sección irregular no acorde a los planos y los derrames laterales del vano están deteriorados
