ASUNTO : Subsanción de Observaciones al Informe Mensual N° 02 de Supervisión-febrero.2019
Contrato N° 080-2018- MINAGRI-AGRO RURAL
Servicio de Supervisión de Obra: "Mejoramiento de la Irrigación Marcahuasi – Mollepata, Provincia de Anta – Cusco, con Código SNIP 139849"

INFORME MENSUAL DE SUPERVISION N° 02

PERIODO DEL 01 AL 28 DE FEBRERO DEL 2019

**MEJORAMIENTO DE LA IRRIGACIÓN MARCAHUASI
- DISTRITO DE MOLLEPATA - PROVINCIA DE
ANTA - CUZCO**

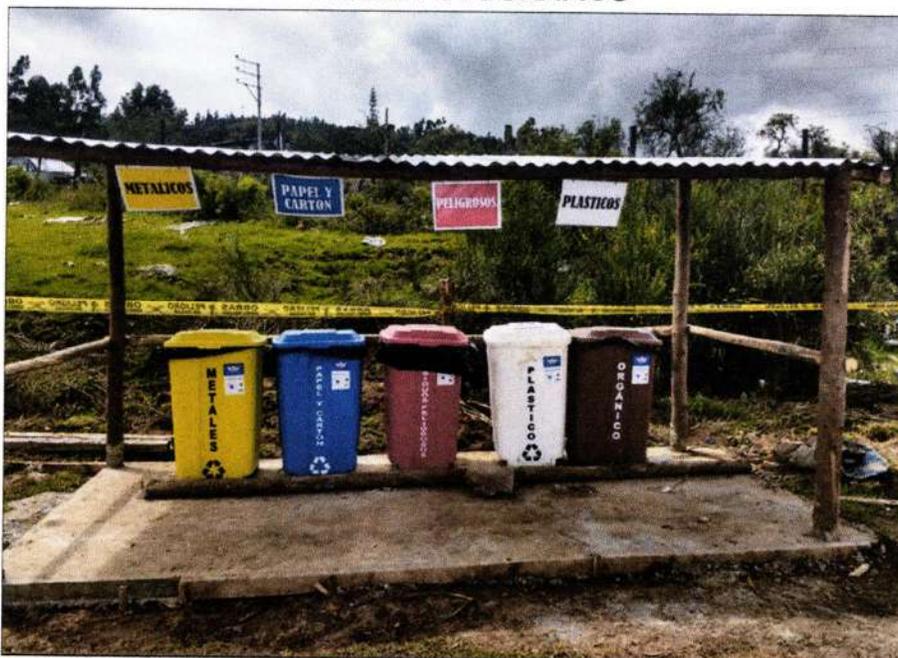
FOTO 01: Punto de Segregación de Residuos Sólidos en el Reservorio de Curuchi

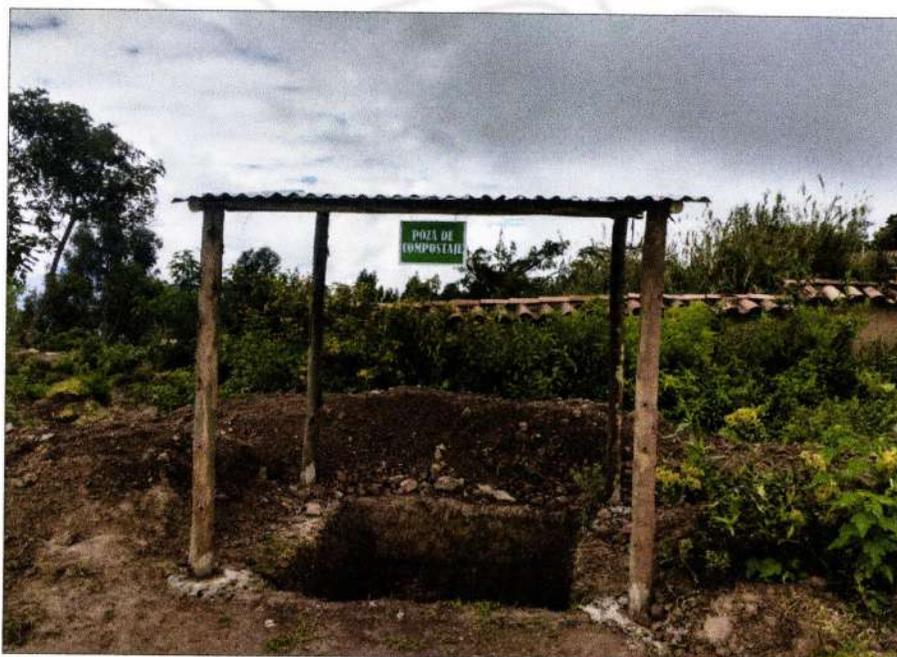
FOTO 02: Construcción de fosa de compostaje en el Reservorio Curuchi.

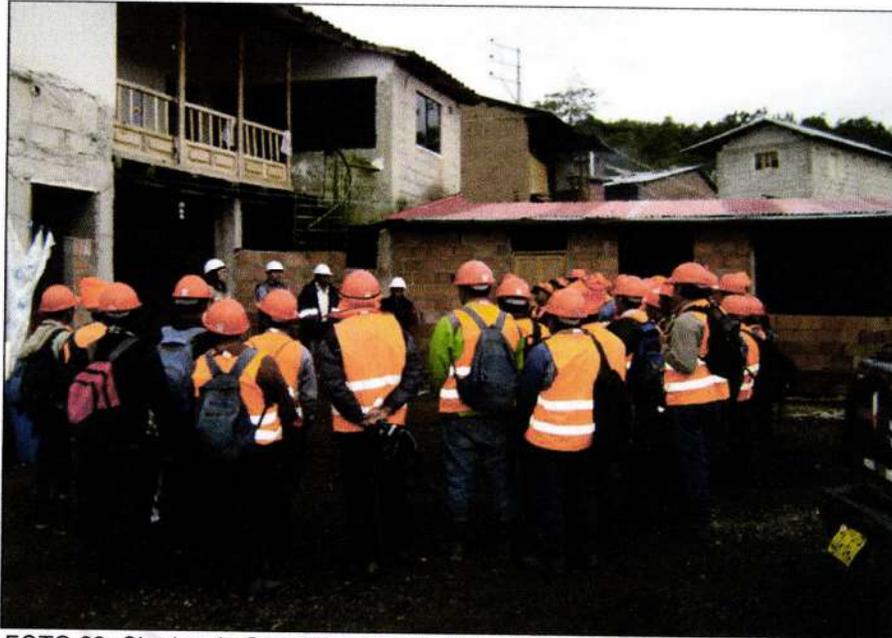
FOTO 03: Charlas de Sensibilización Ambiental

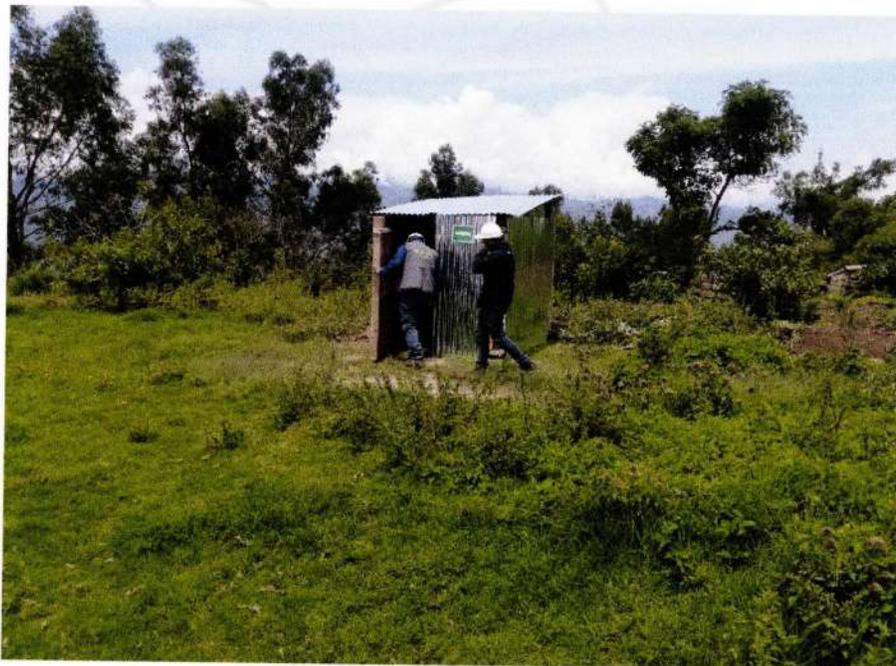
FOTO 04: Construcción de Letrinas en el Proyecto

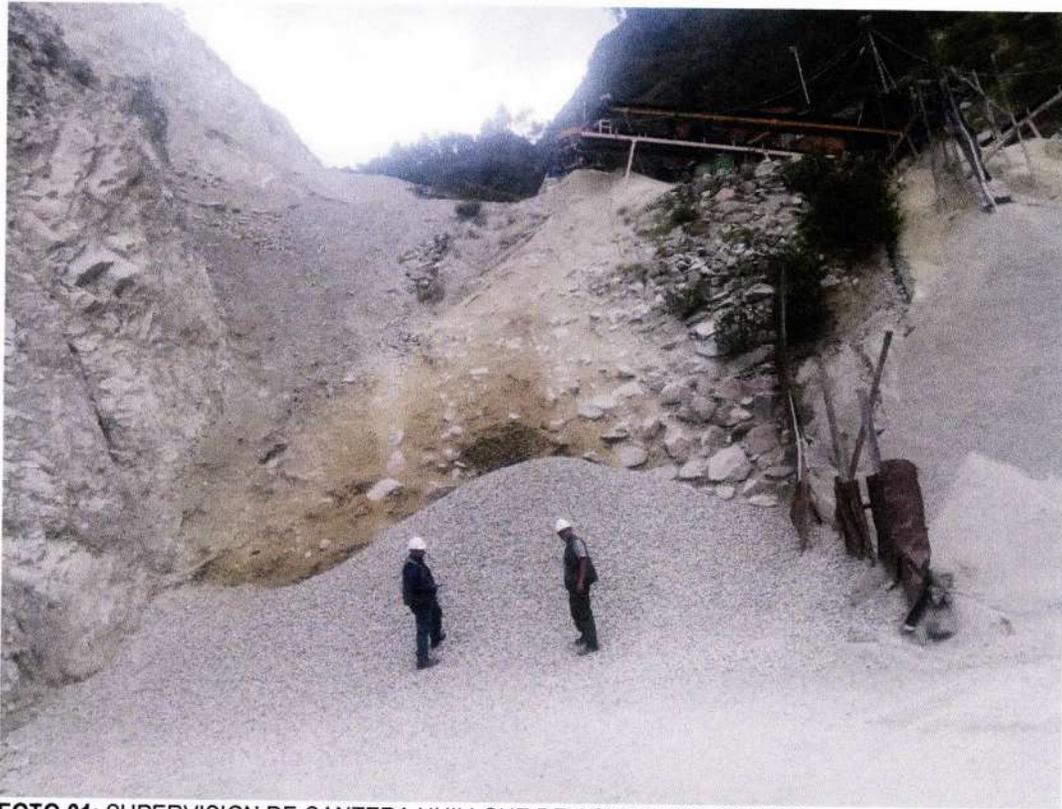
FOTO 01: SUPERVISION DE CANTERA HUILLQUE DE AGREGADO GRUESO

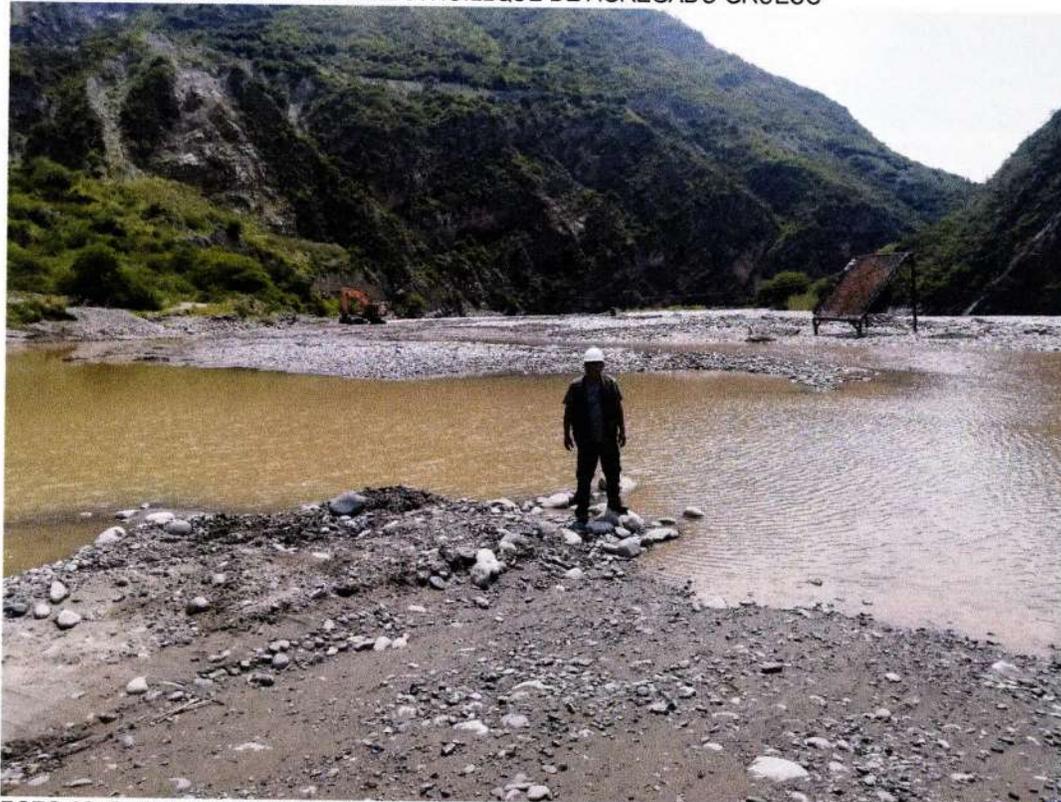
FOTO 02: SUPERVISION DE CANTERA CUNYAC DE AGREGADO FINO

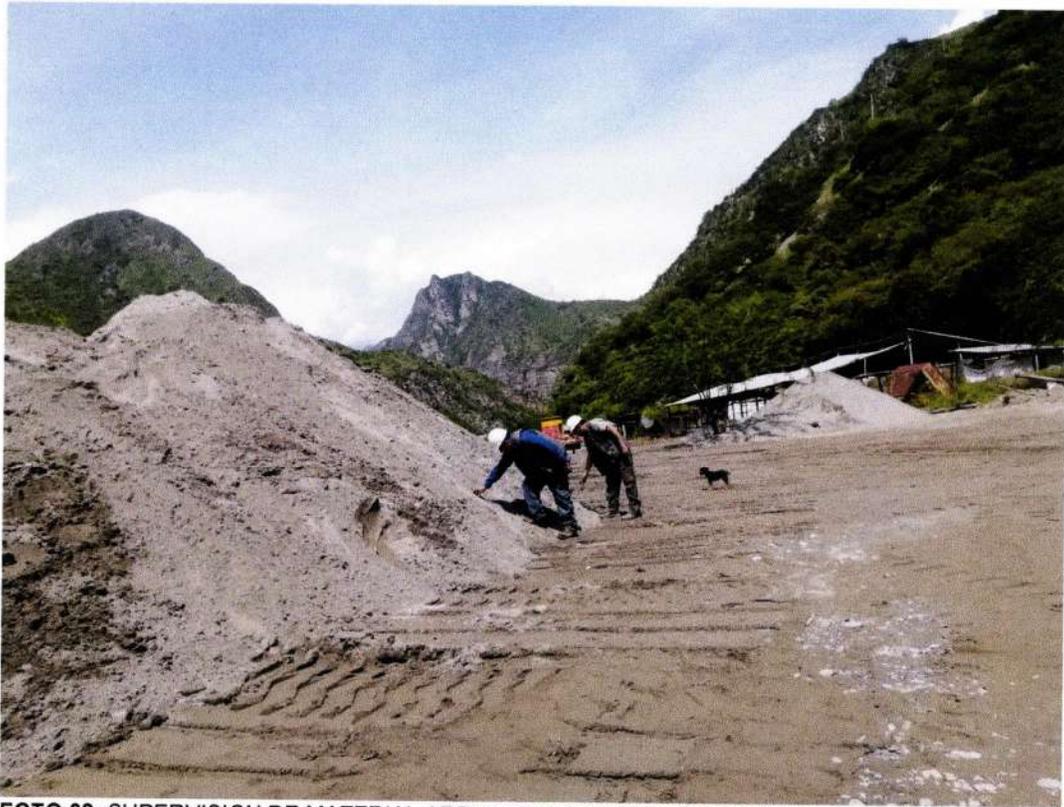
FOTO 03: SUPERVISION DE MATERIAL ARENA FINA CANTERA DE CUNYAC

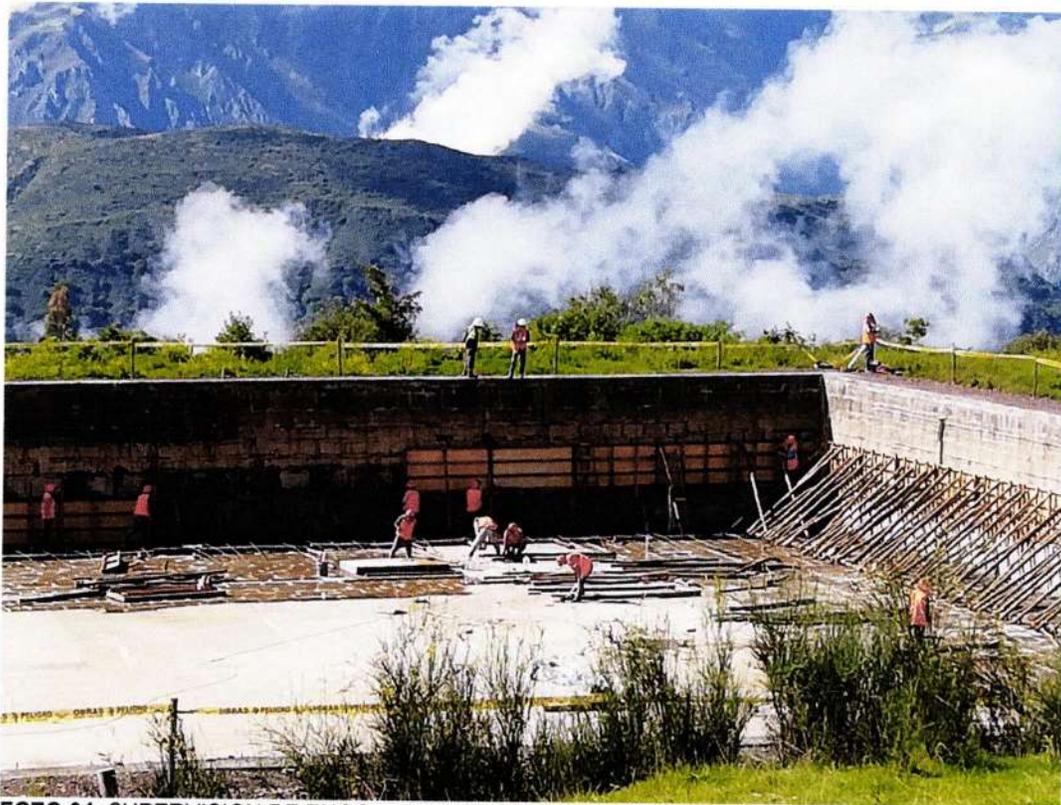
FOTO 04: SUPERVISION DE ENCOFRADO DE PARED DE RESERVORIO

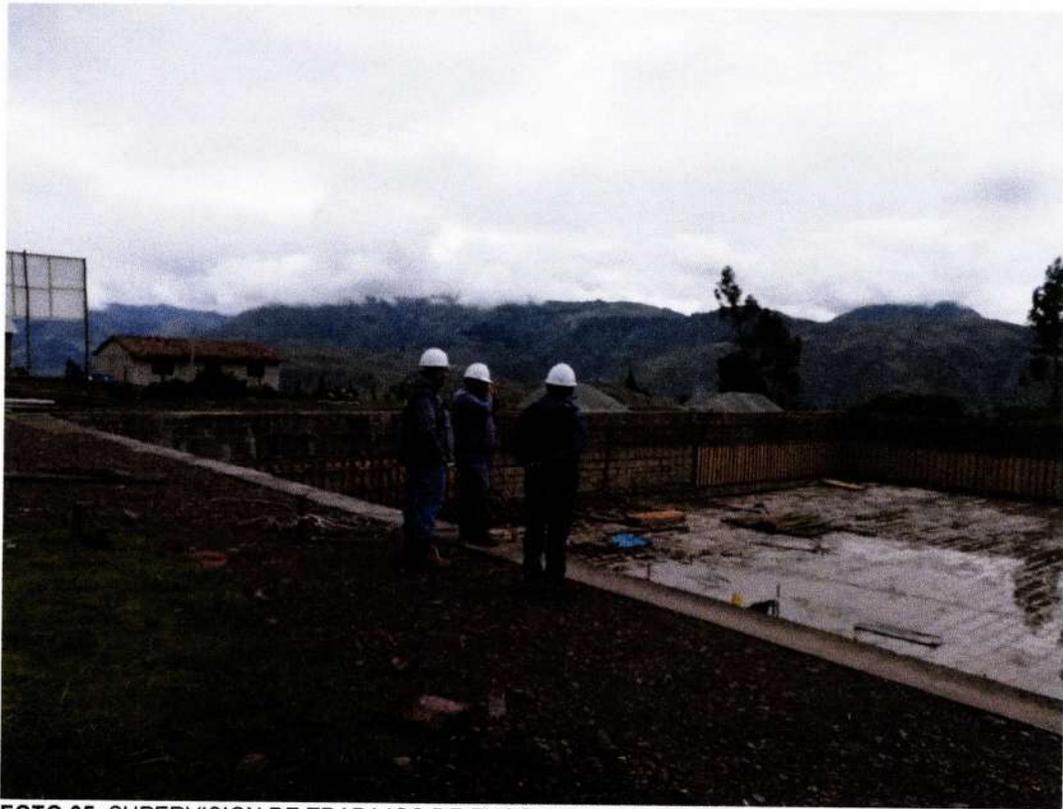
FOTO 05: SUPERVISION DE TRABAJOS DE ENCOFRADO EN RESERVORIO

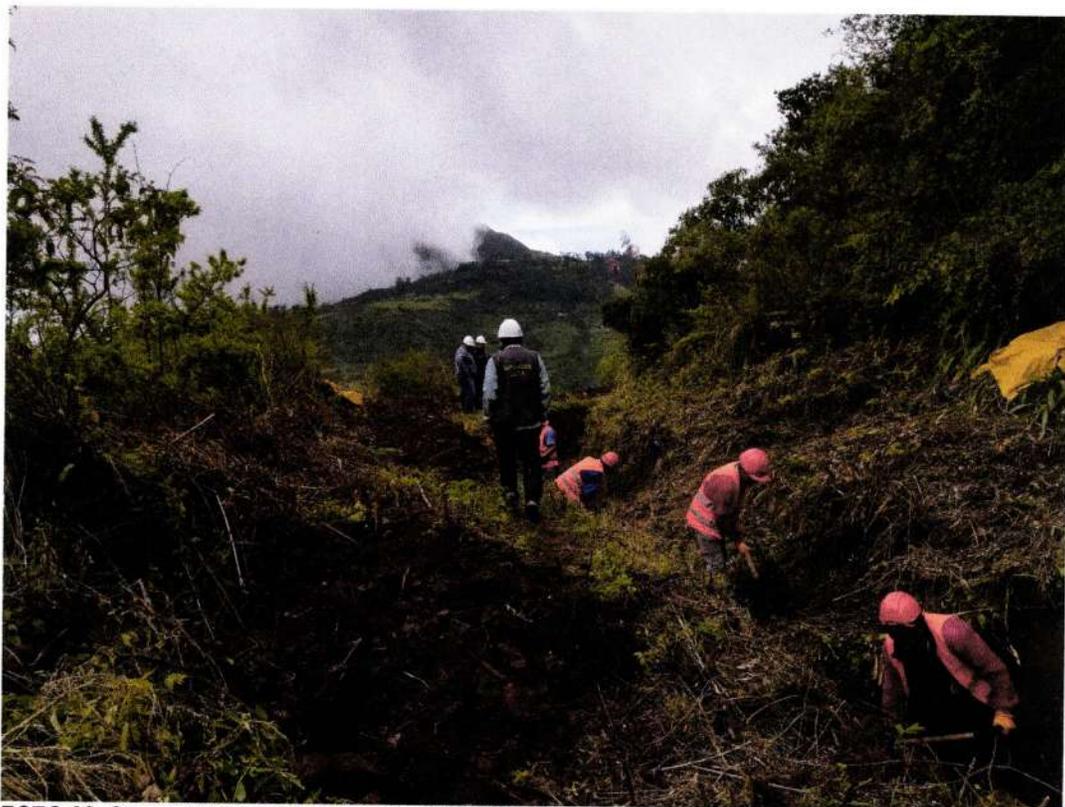
FOTO 06: SUPERVISION DE LIMPIEZA DE CANAL EN LA PROGRESIVA 9+700KM

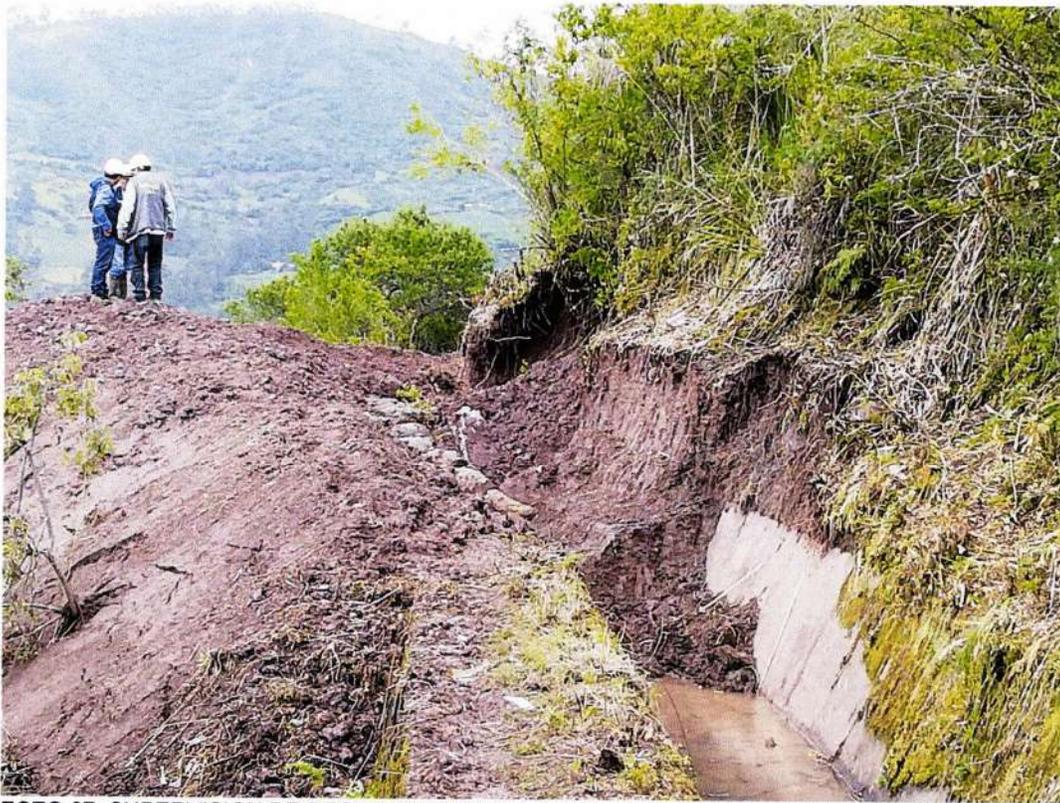
FOTO 07: SUPERVISION DE DESLIZAMIENTO EN CANAL DEBIDO A LA SATURACION DE AGUA EN EL TALUD EN LA PROGRESIVA 9+750KM

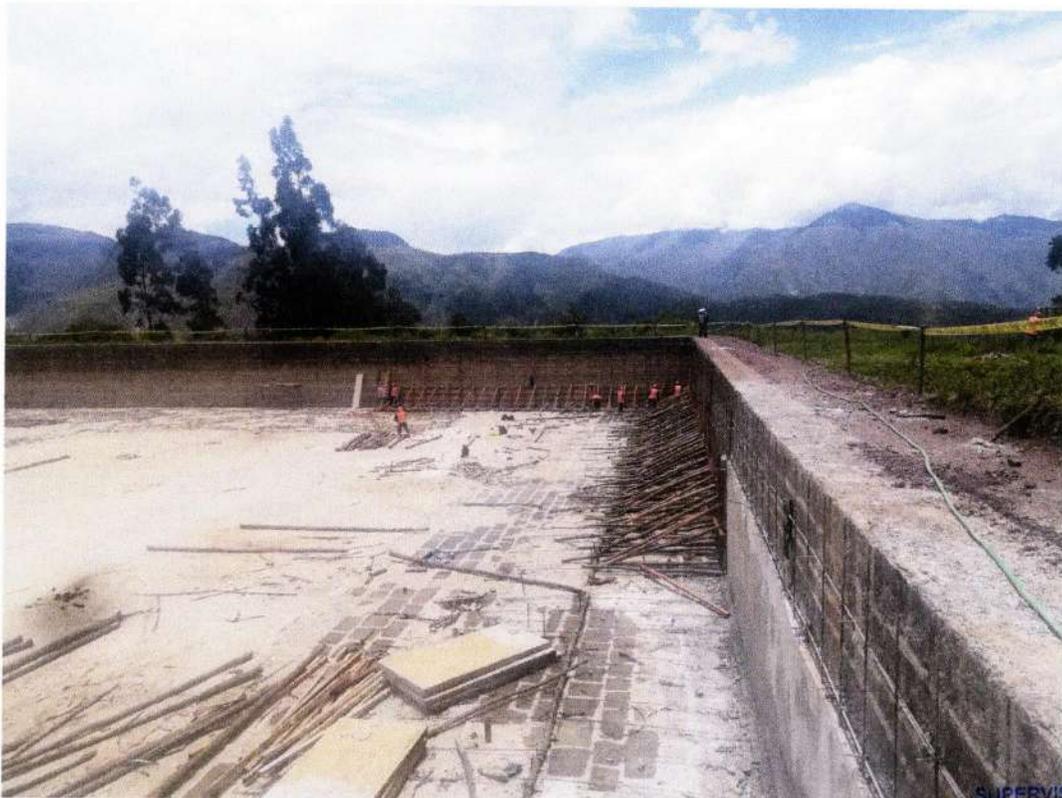
FOTO 08: SUPERVISION DE ENCOFRADO Y APUNTALAMIENTO DE PARED DE RESERVORIO

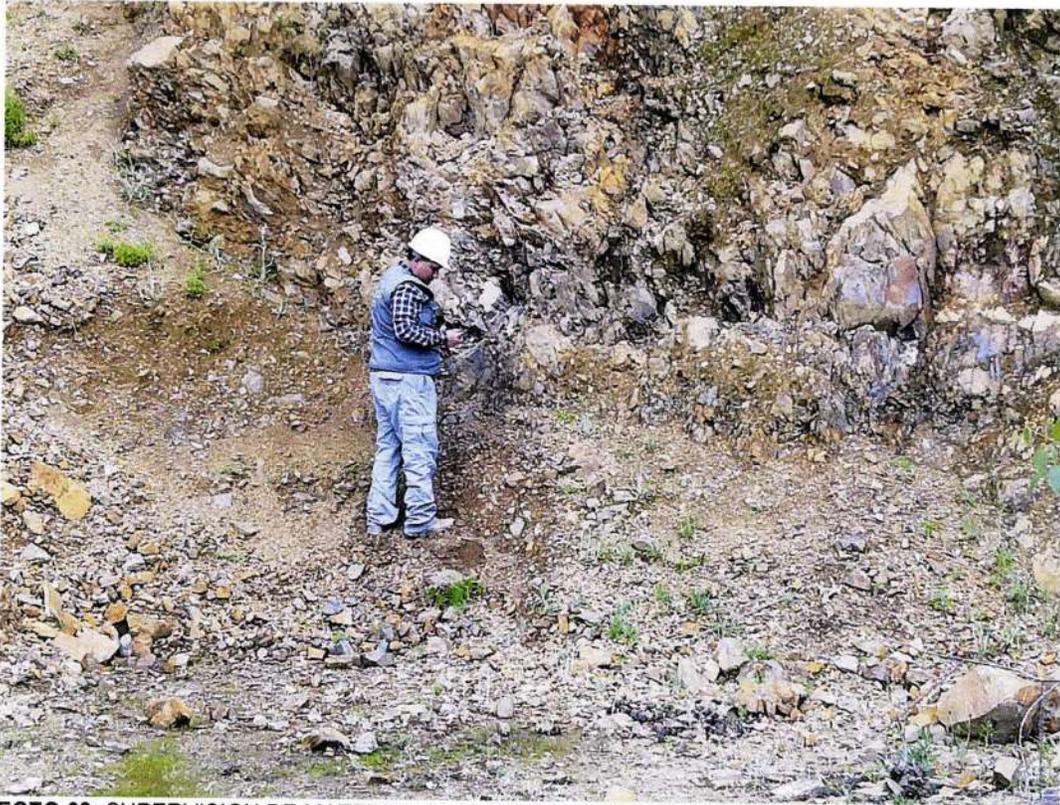
FOTO 09: SUPERVISION DE MATERIAL GEOLOGICO EN CAUSANTE DE ASENTAMIENTO

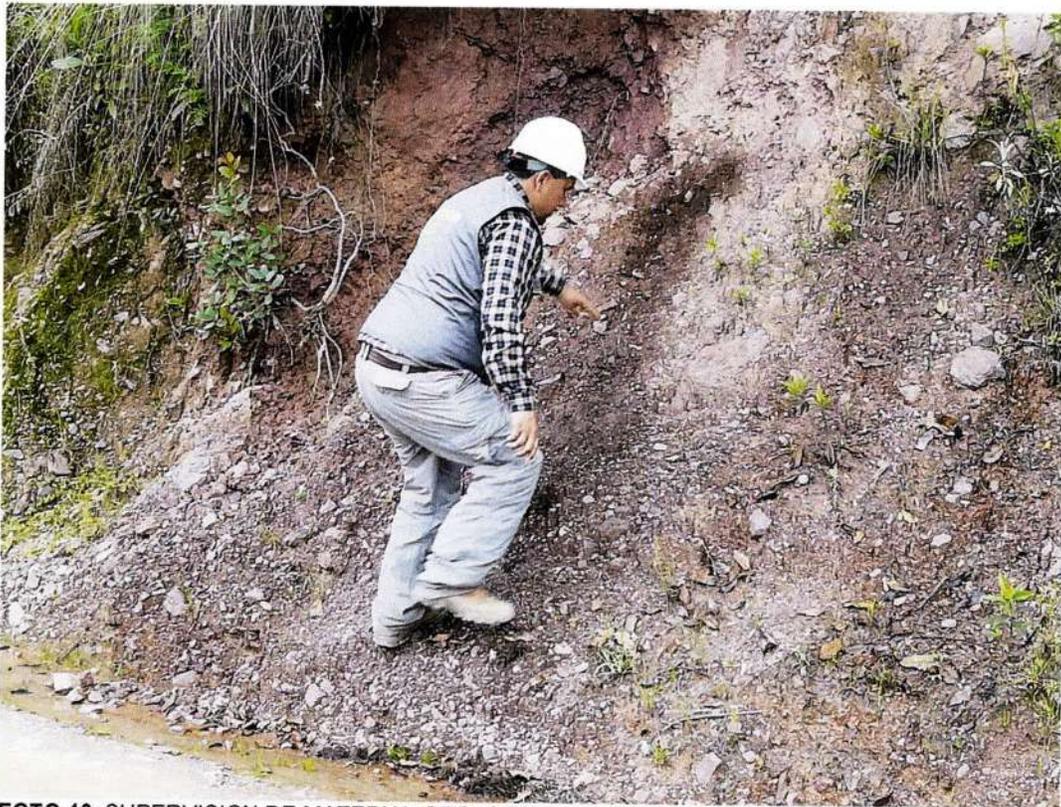
FOTO 10: SUPERVISION DE MATERIAL GEOLOGICO FORMACION MARAS

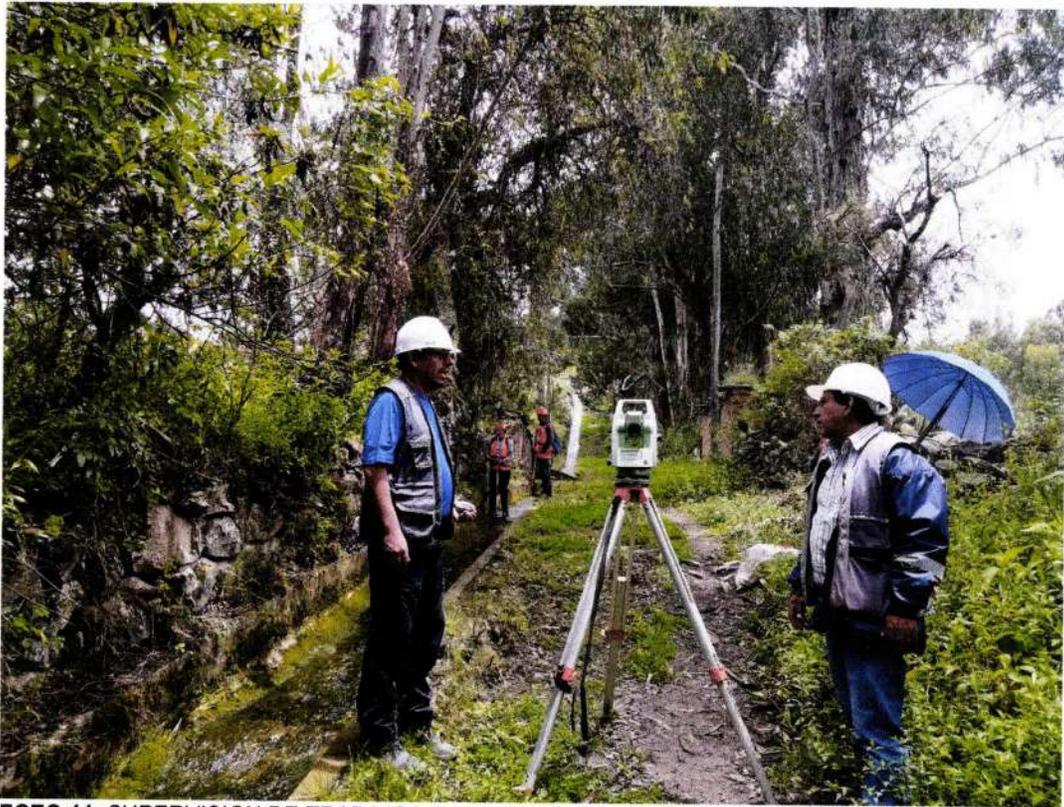
FOTO 11: SUPERVISION DE TRABAJOS A LO LARGO DEL CANAL Y SUS DERIVACIONES

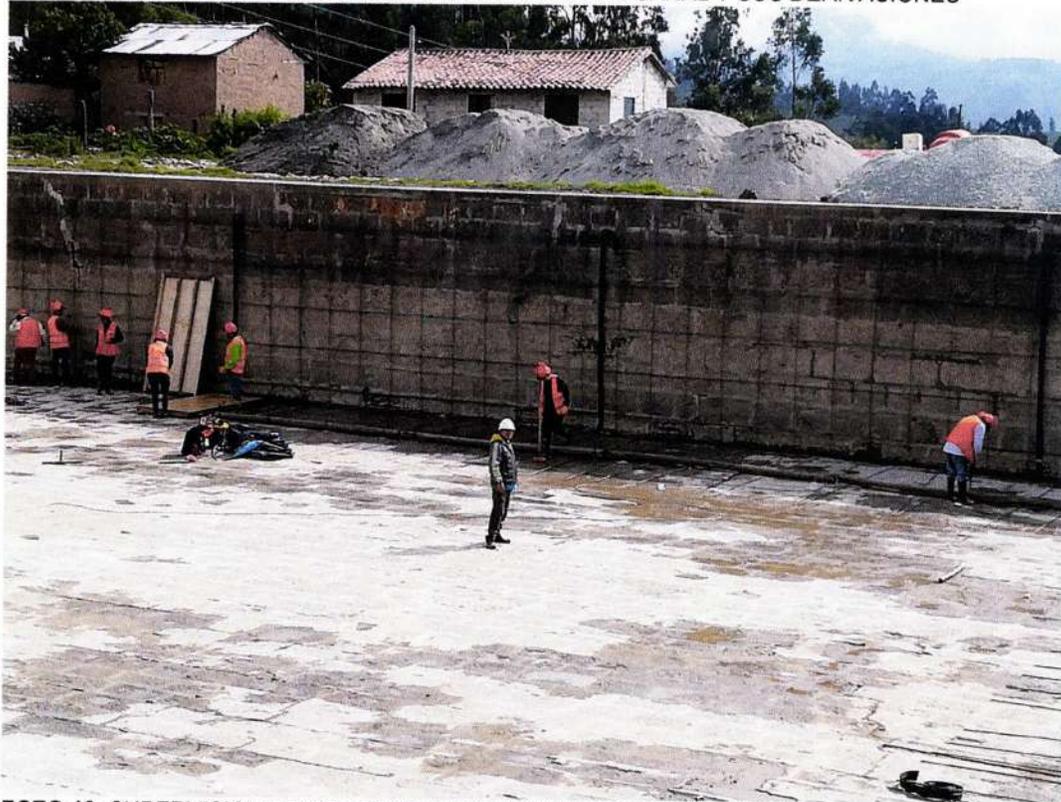
FOTO 12: SUPERVISION DE COLOCACION DE WATER STOP Y ENMALLADO

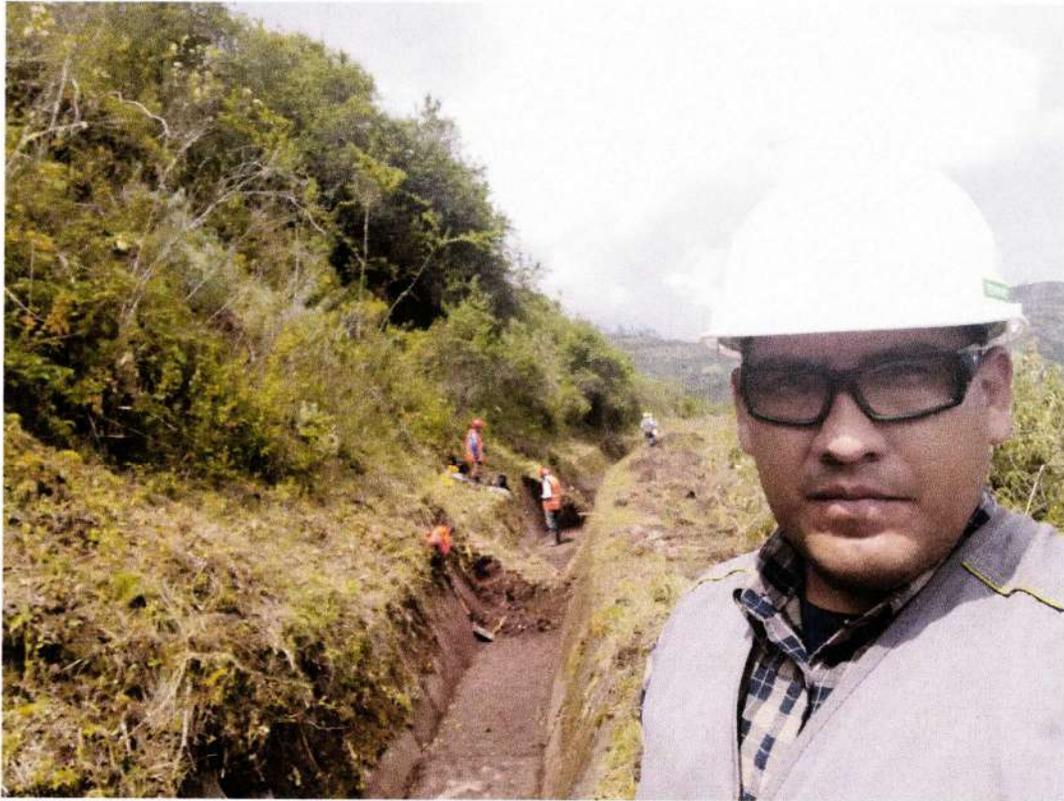
FOTO 14: VERIFICANDO TRABAJOS DE LIMPIEZA EN EL CANAL TRAMO 9+300KM

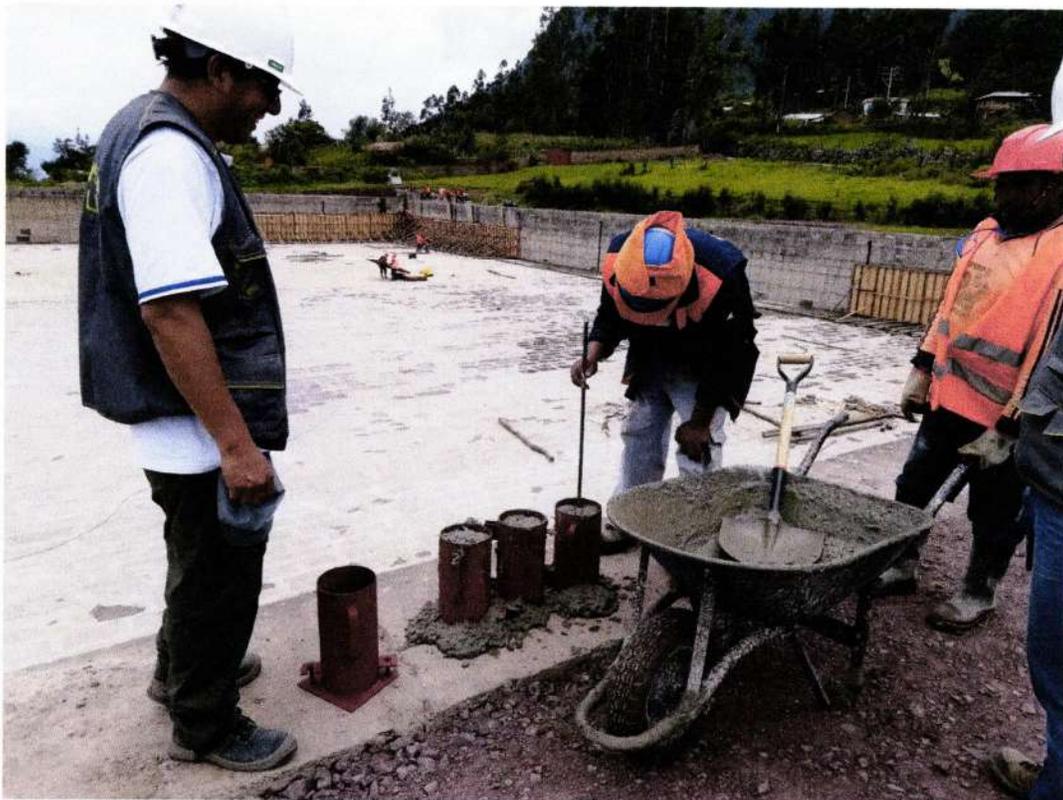
FOTO 15: ANTES DE EMPEZAR EL VACIADO SE TOMA MUESTRAS EN BRIQUETAS
