**ASUNTO : Subsanación de Observaciones al Informe Mensual N° 02 de Supervisión-febrero.2019**  
**Contrato N° 080-2018- MINAGRI-AGRO RURAL**  
Servicio de Supervisión de Obra: "Mejoramiento de la Irrigación Marcahuasi – Mollepata, Provincia de Anta – Cusco, con Código SNIP 139849"

# **INFORME MENSUAL DE SUPERVISION N° 02**

**PERIODO DEL 01 AL 28 DE FEBRERO DEL 2019**

**MEJORAMIENTO DE LA IRRIGACIÓN MARCAHUASI  
- DISTRITO DE MOLLEPATA - PROVINCIA DE  
ANTA - CUZCO**

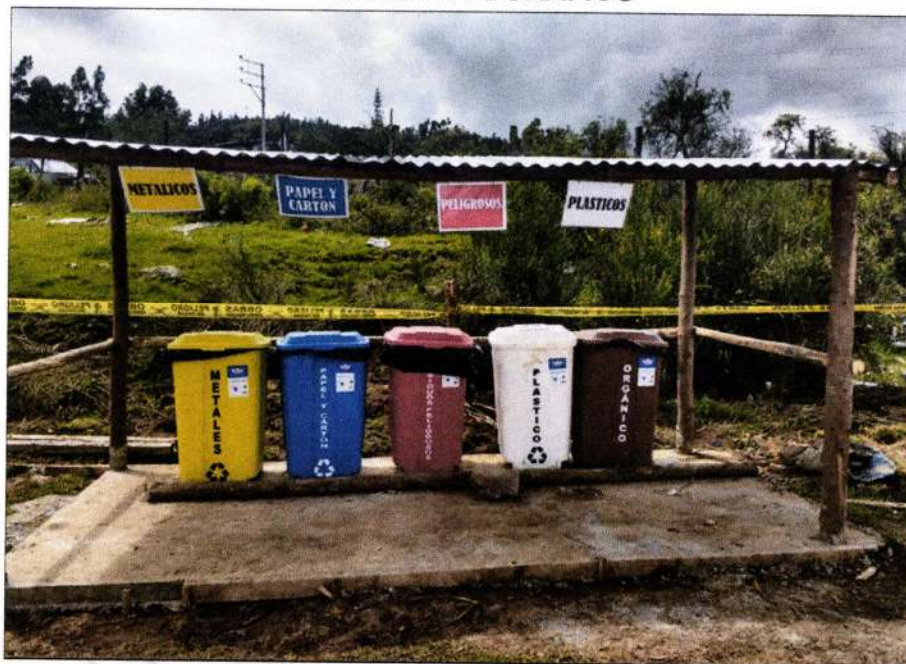
FOTO 01: Punto de Segregación de Residuos Sólidos en el Reservorio de Curuchi

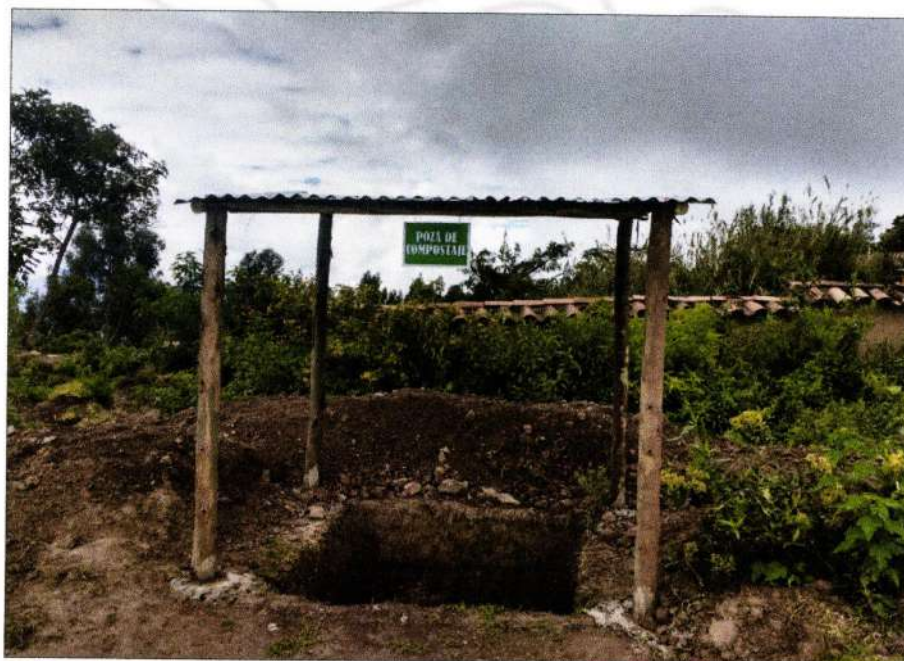
FOTO 02: Construcción de fosa de compostaje en el Reservorio Curuchi.

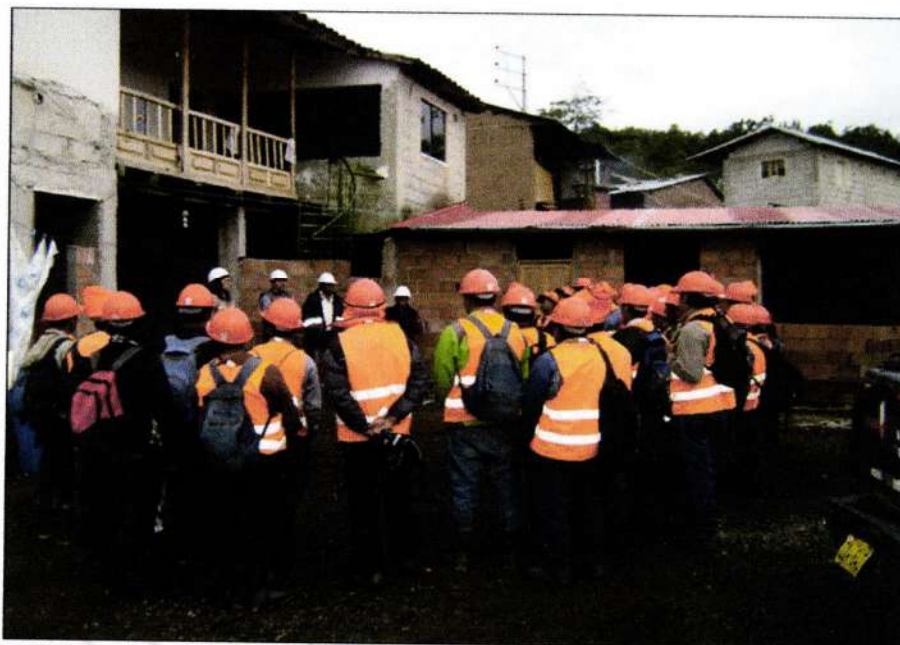
FOTO 03: Charlas de Sensibilización Ambiental

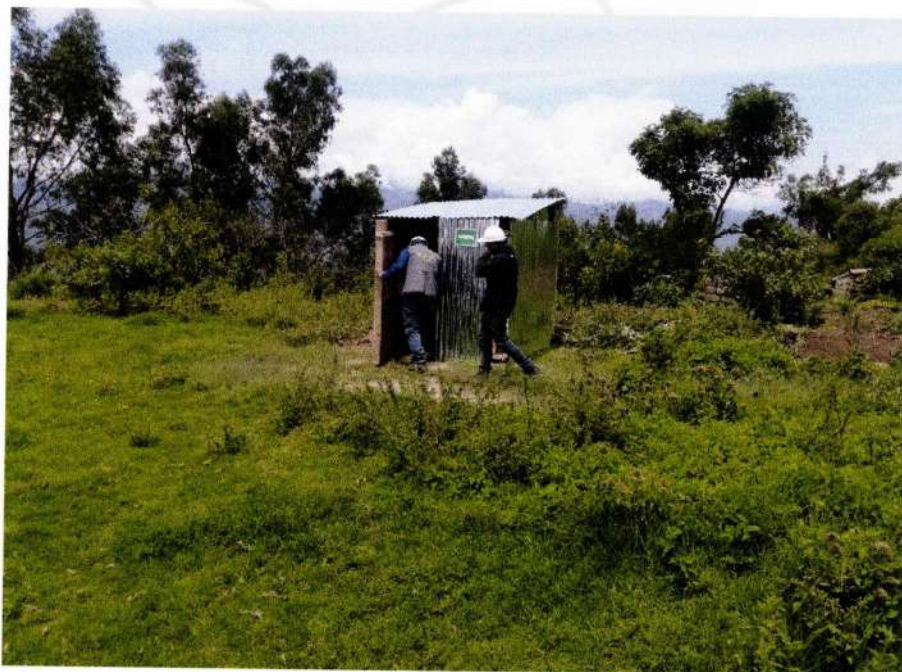
FOTO 04: Construcción de Letrinas en el Proyecto

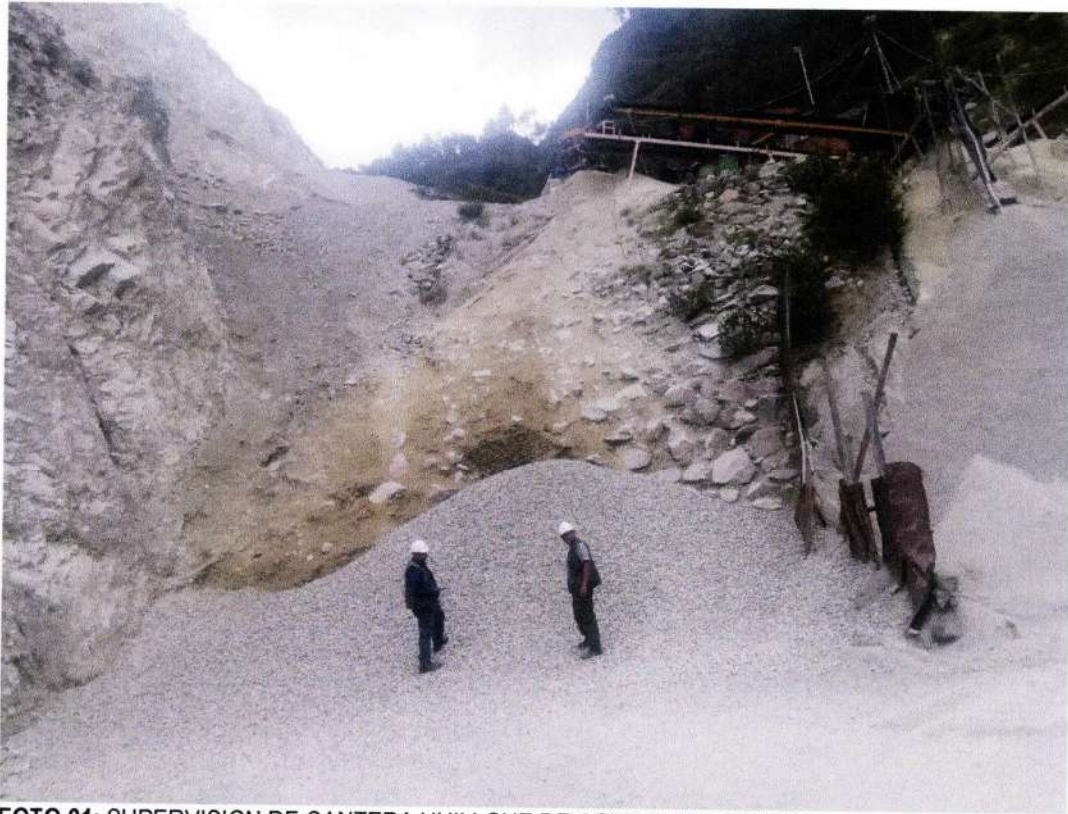
FOTO 01: SUPERVISION DE CANTERA HUILLQUE DE AGREGADO GRUESO

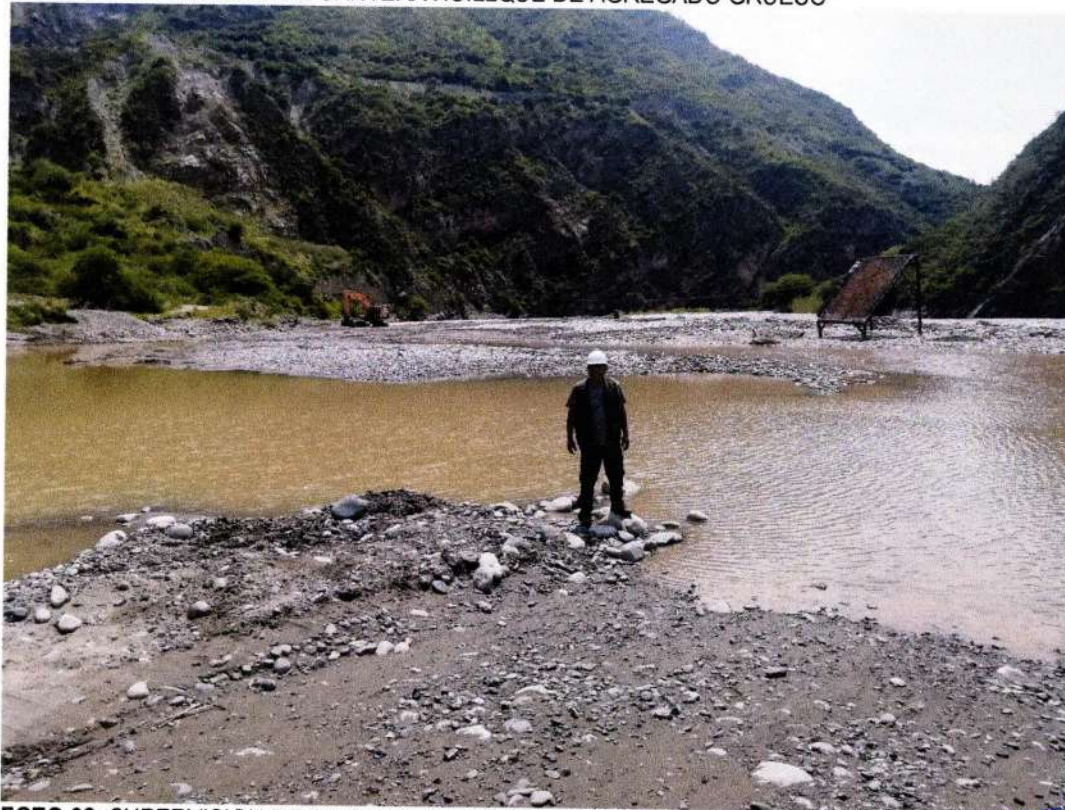
FOTO 02: SUPERVISION DE CANTERA CUNYAC DE AGREGADO FINO

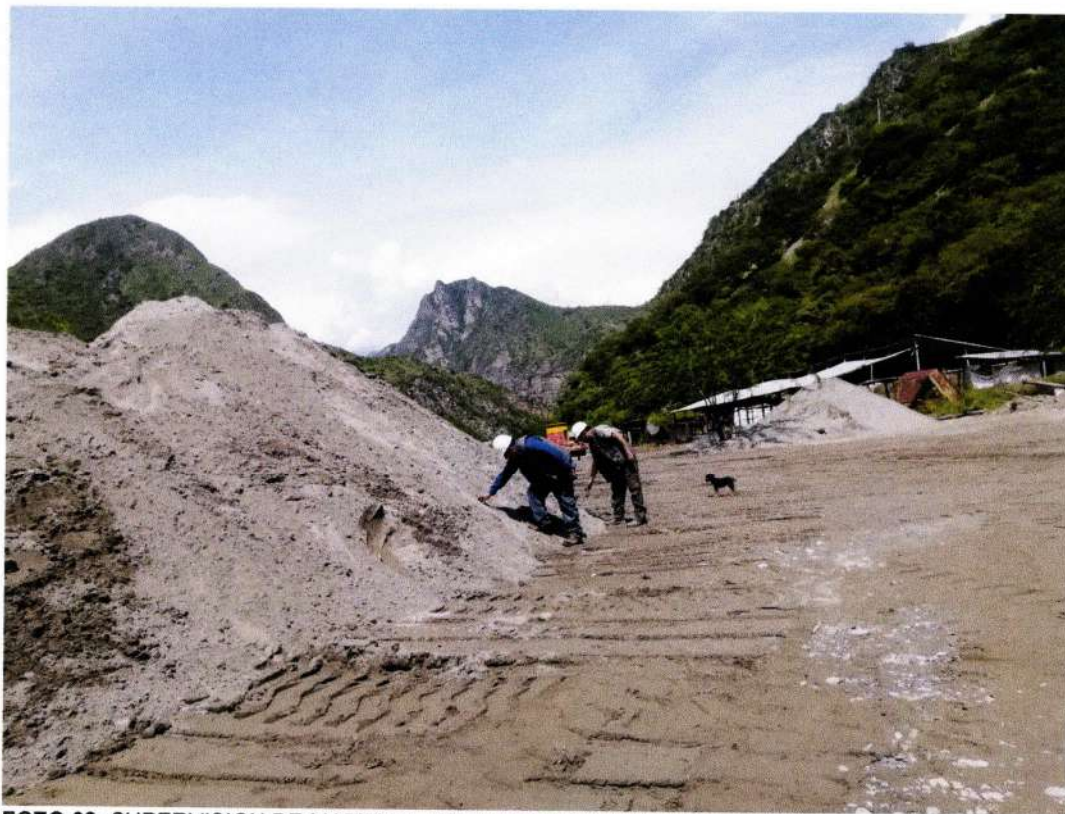
FOTO 03: SUPERVISION DE MATERIAL ARENA FINA CANTERA DE CUNYAC

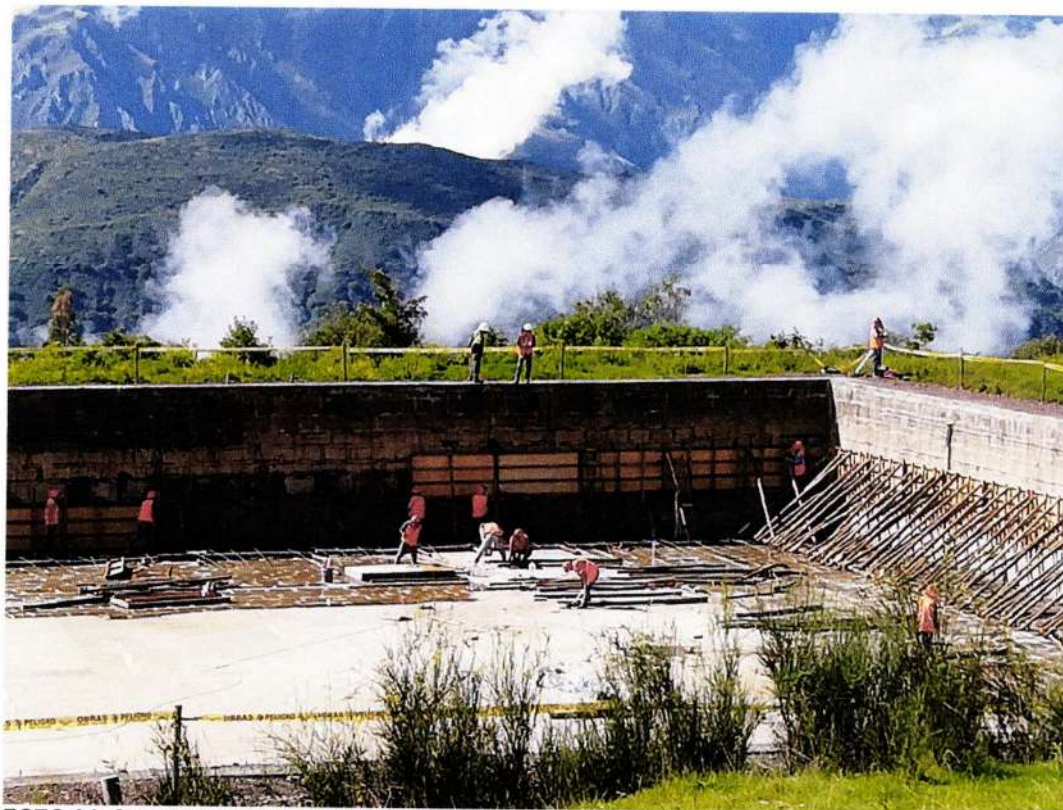
FOTO 04: SUPERVISION DE ENCOFRADO DE PARED DE RESERVORIO

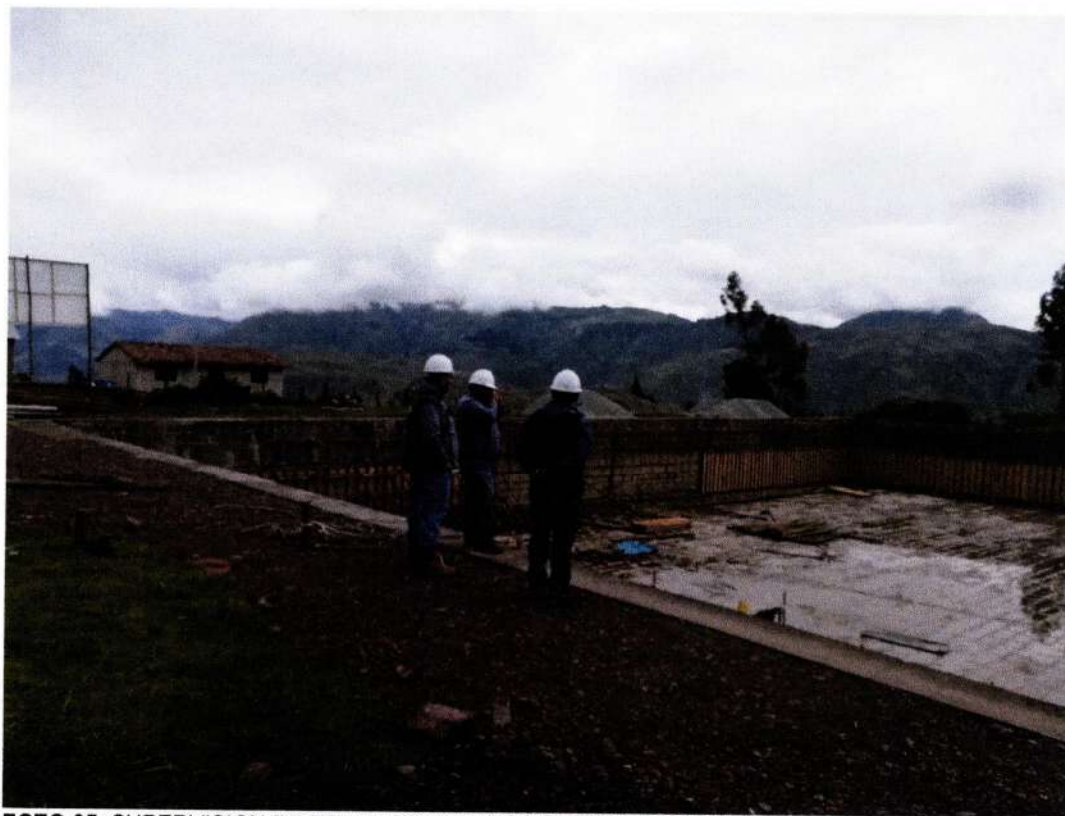
FOTO 05: SUPERVISION DE TRABAJOS DE ENCOFRADO EN RESERVORIO

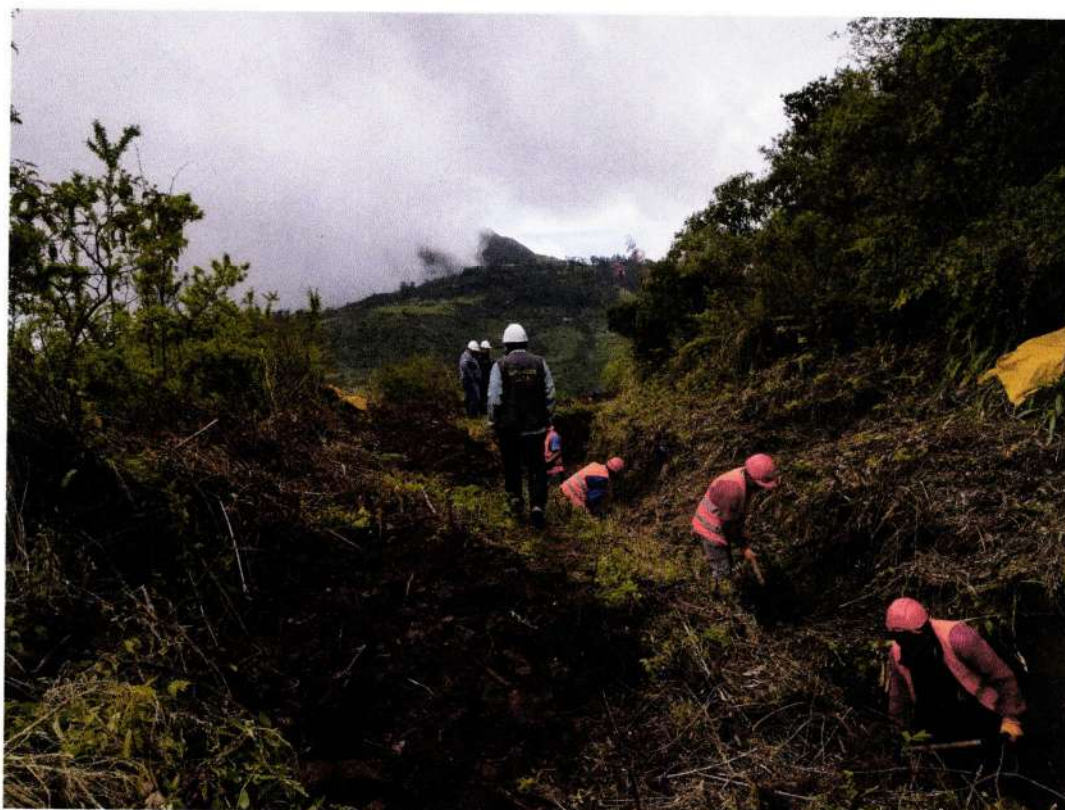
FOTO 06: SUPERVISION DE LIMPIEZA DE CANAL EN LA PROGRESIVA 9+700KM

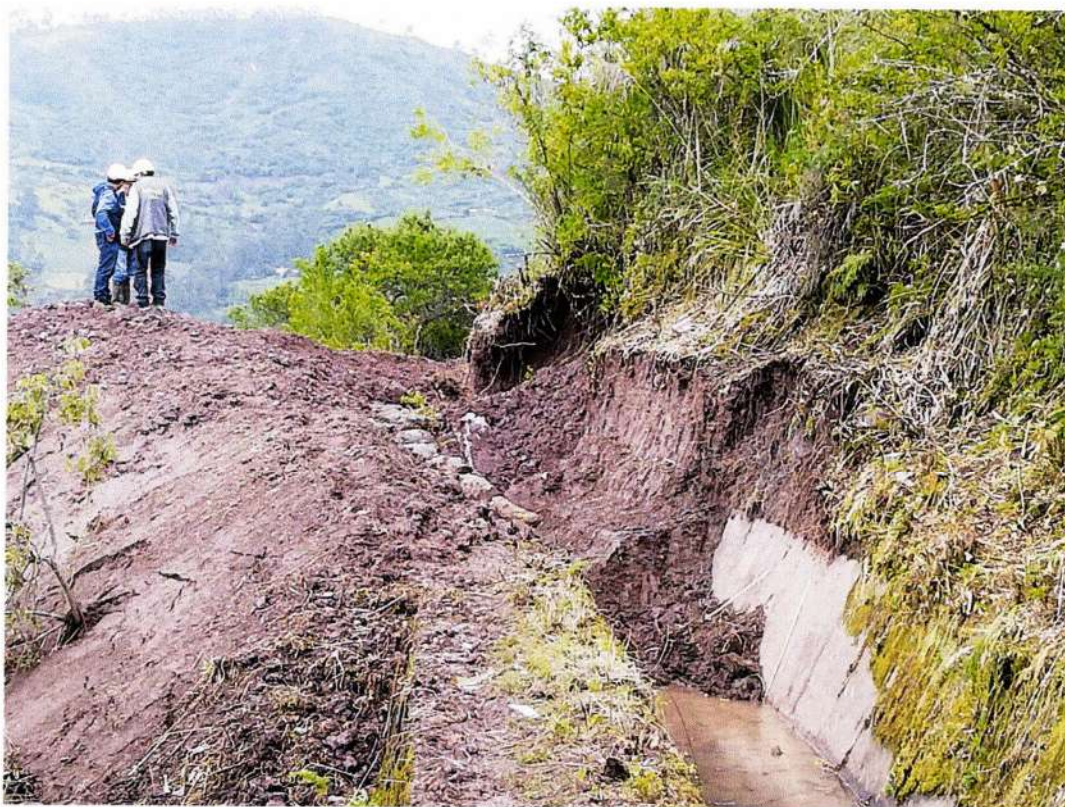
FOTO 07: SUPERVISION DE DESLIZAMIENTO EN CANAL DEBIDO A LA SATURACION DE AGUA EN EL TALUD EN LA PROGRESIVA 9+750KM

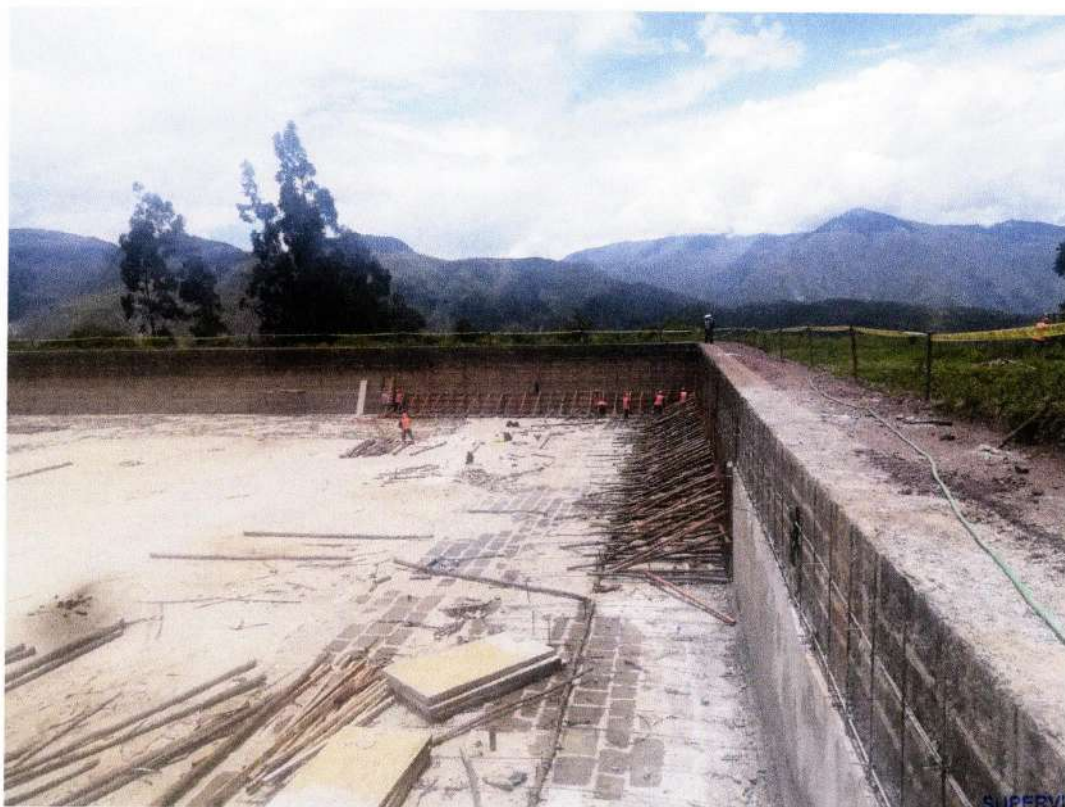
FOTO 08: SUPERVISION DE ENCOFRADO Y APUNTALAMIENTO DE PARED DE RESERVOIRIO

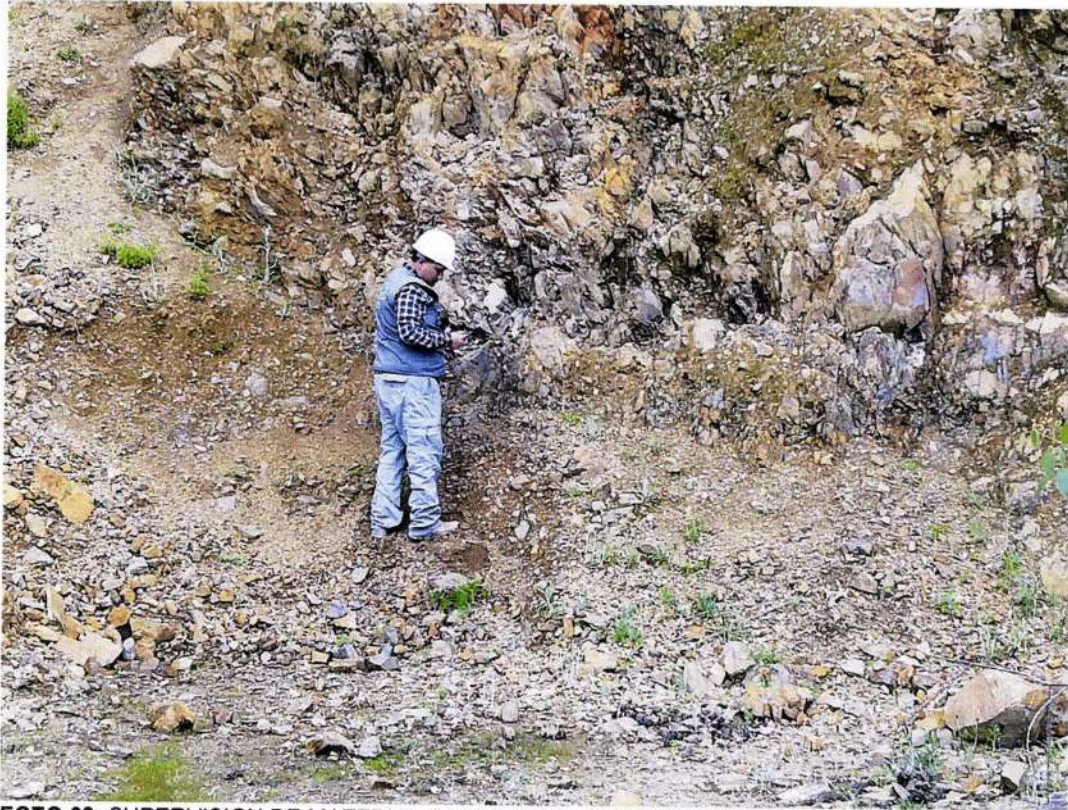
FOTO 09: SUPERVISION DE MATERIAL GEOLOGICO EN CAUSANTE DE ASENTAMIENTO

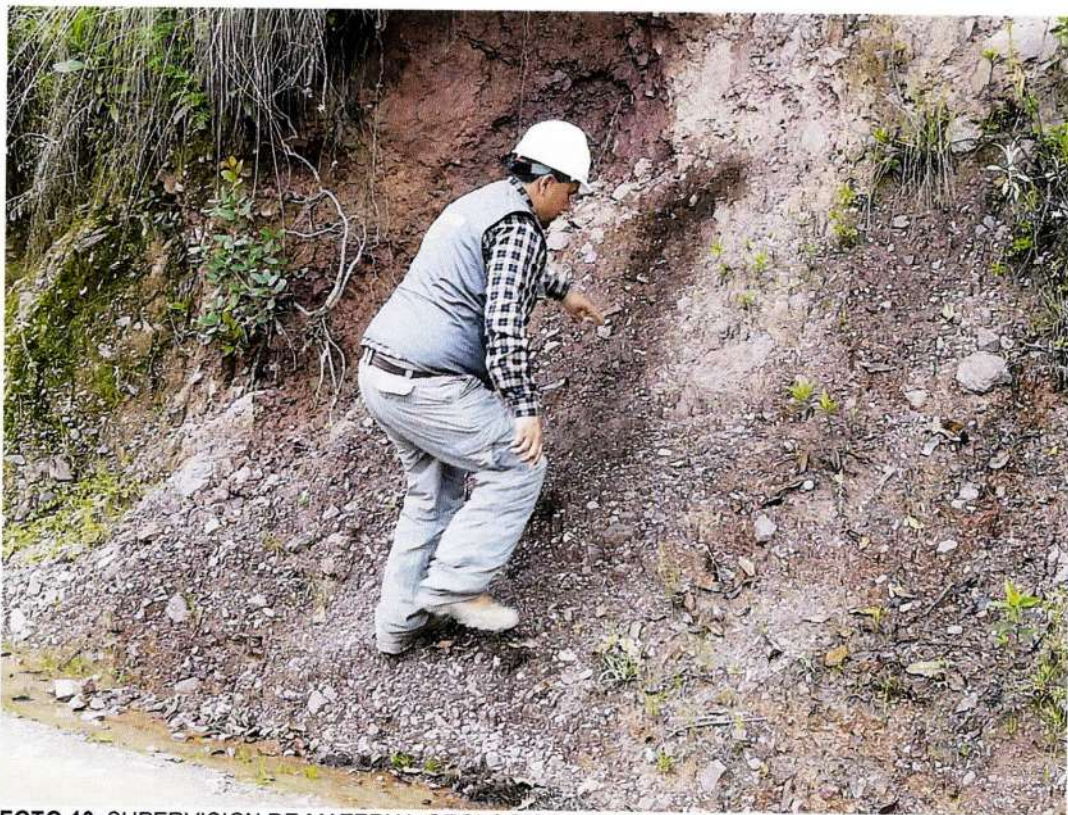
FOTO 10: SUPERVISION DE MATERIAL GEOLOGICO FORMACION MARAS

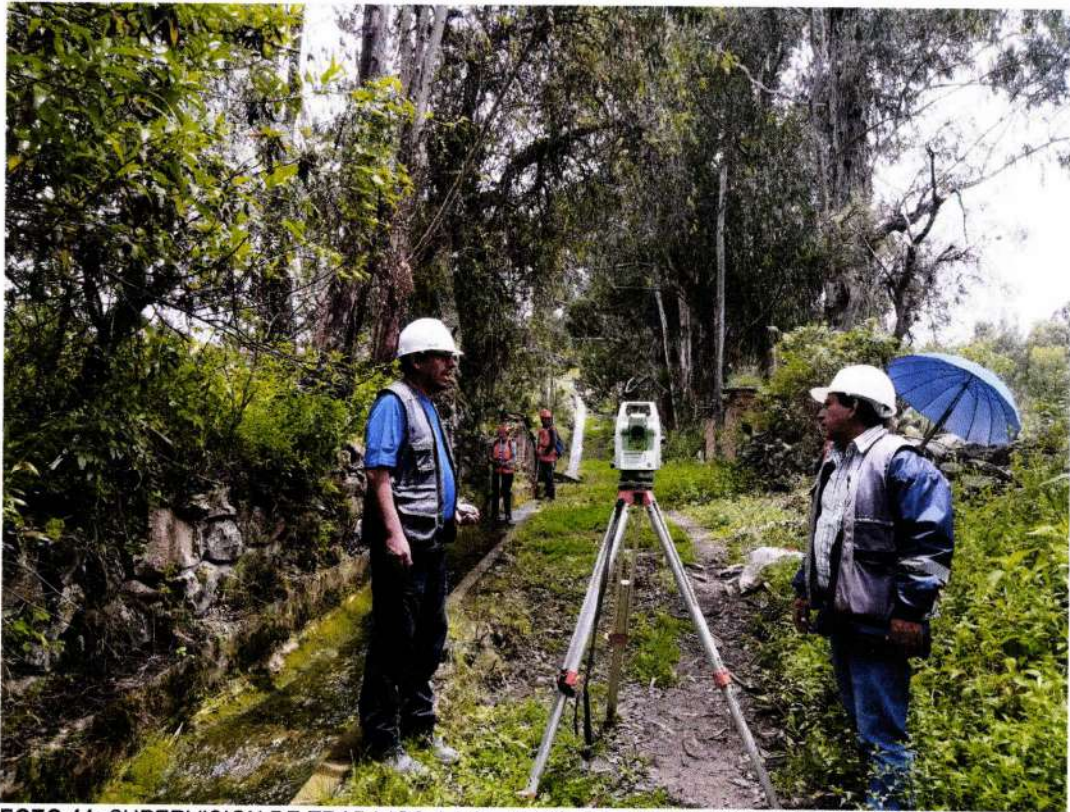
FOTO 11: SUPERVISION DE TRABAJOS A LO LARGO DEL CANAL Y SUS DERIVACIONES

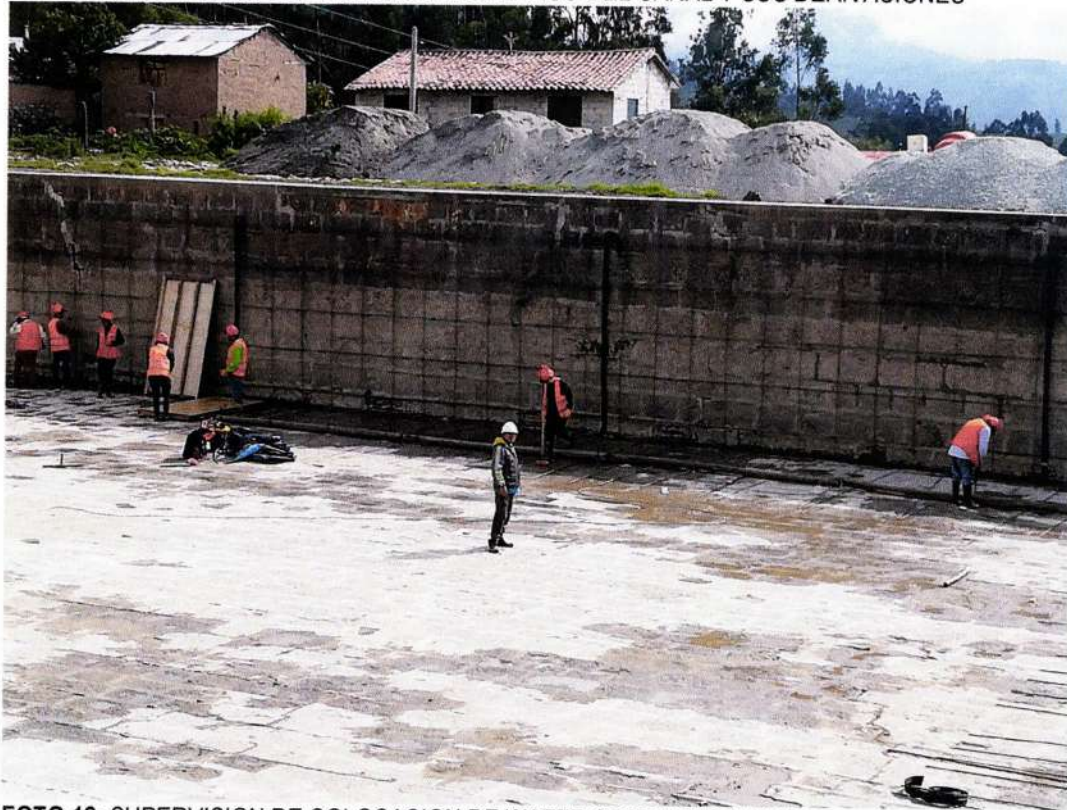
FOTO 12: SUPERVISION DE COLOCACION DE WATER STOP Y ENMALLADO

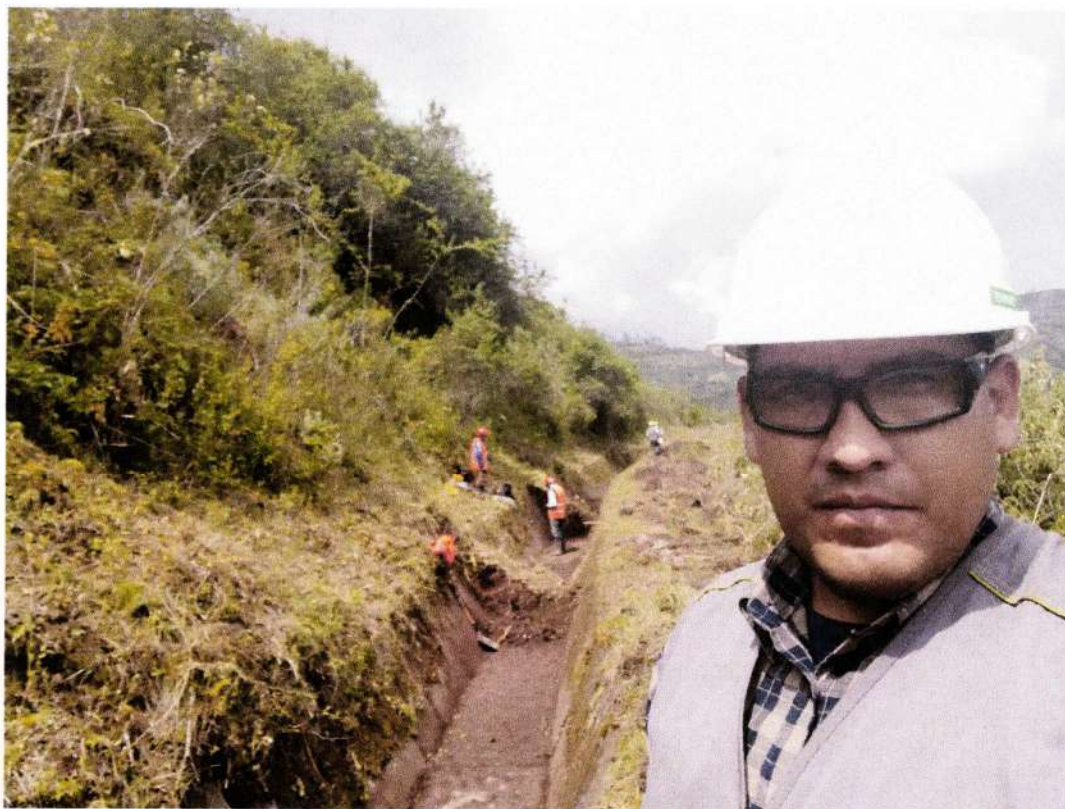
FOTO 14: VERIFICANDO TRABAJOS DE LIMPIEZA EN EL CANAL TRAMO 9+300KM

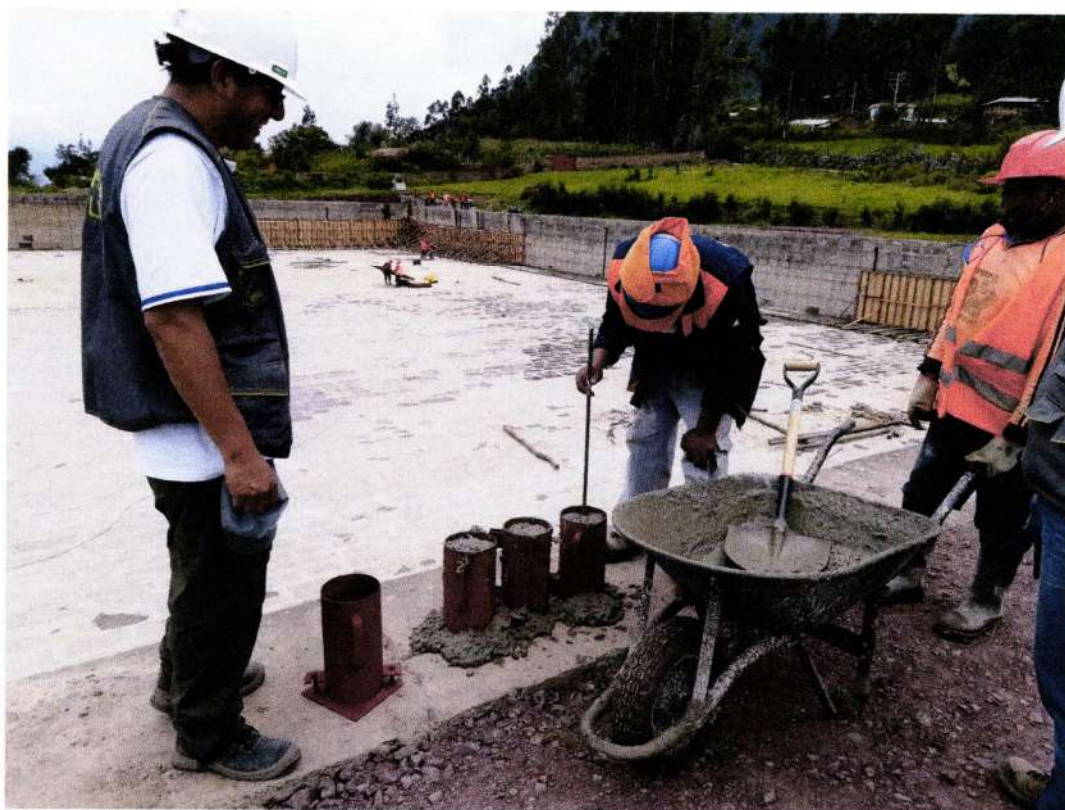
FOTO 15: ANTES DE EMPEZAR EL VACIADO SE TOMA MUESTRAS EN BRIQUETAS
