EXPEDIENTE N° : 2436-2017-OEFA/DFSAI/PAS
ADMINISTRADO : PETRÓLEOS DEL PERÚ – PETROPERÚ S.A.¹
UNIDAD FISCALIZABLE : KILOMETRO 569+825 DEL TRAMO II DEL OLEODUCTO NORPERUANO
UBICACIÓN : DISTRITO DE COLASAY, PROVINCIA DE JAEN, DEPARTAMENTO DE CAJAMARCA
MATERIAS : MEDIDAS DE PREVENCIÓN
 REQUERIMIENTO DE INFORMACIÓN
 RESPONSABILIDAD ADMINISTRATIVA
 MEDIDAS CORRECTIVAS
 REGISTRO DE ACTOS ADMINISTRATIVOS
 ARCHIVO

Lima, 29 AGO. 2018

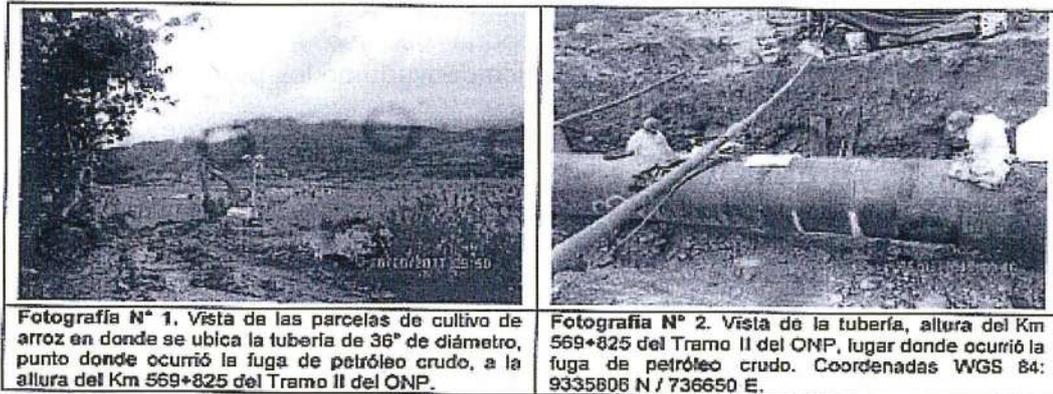
Registro Fotográfico N° 1: Zona del incidente ambiental

- La causa del derrame fue debido a la corrosión externa tipo *Pinhole*, de aproximadamente 0.8 mm de diámetro.
 - El origen de dicha corrosión, podría deberse a un deterioro puntual del recubrimiento y a un ataque químico derivado de los productos del proceso de siembra de arroz.

ocurrió el derrame de petróleo crudo del 23 de mayo del 2017, producto del *Pinhole en la tubería*, conforme se aprecia a continuación:

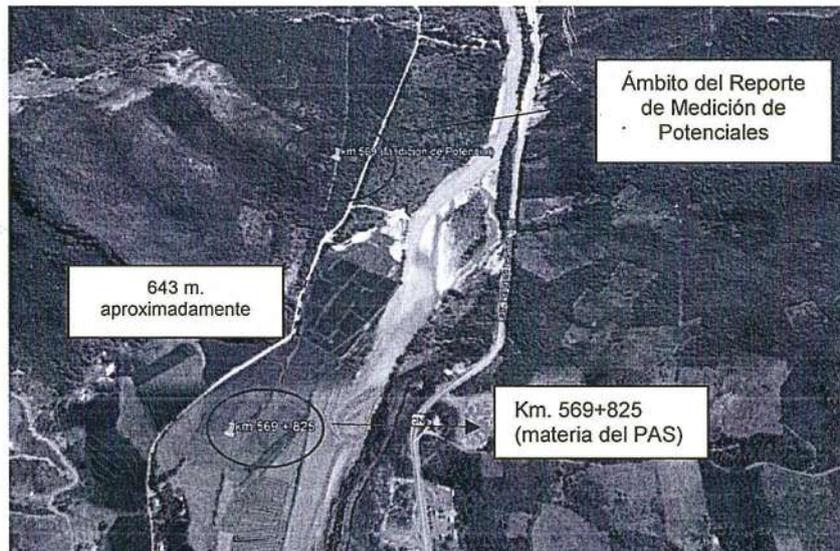
Imagen correspondiente al punto de medición del potencial más próximo al punto de falla

72. Sobre el particular, se verifica que el cuadro del Reporte de Medición de Potenciales, constituye un listado de lecturas de potenciales en diferentes progresivas. El punto de lectura más cercano al derrame de petróleo crudo del 23 de mayo del 2017 en el Km. 569 + 825 del Tramo II del ONP (736819E; 9336433N), guarda una distancia de 643 metros aproximadamente, conforme se aprecia a continuación:

Imagen Captada de Google Earth - aproximadamente 643 metros.
