### RESOLUCION DE ALCALDIA N° 397-2014-A/MDP.

## INFORME N° 032-2014-ODC/MDP

**Asunto** : INFORME DE LA EVALUACION DEL ESTADO QUE SE ENCUENTRA EN LA ACTUALIDAD LA INSTITUCION EDUCATIVA N° 30637 "AACD" CON LA SUB GERENCIA DE DUR Y EL INSPECTOR TECNICO DE DEFENSA CIVIL

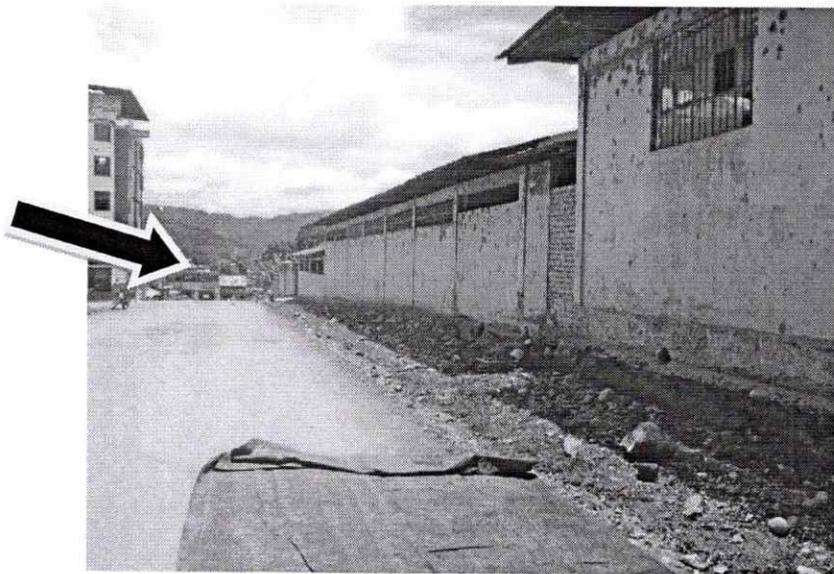
**BASES SOBREPUESTAS**

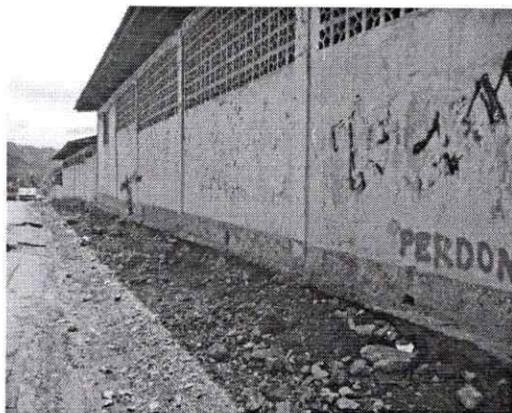
- DECLARAR EN MEDIANO RIESGO DE COLAPSO EL BLOQUE A ANTE UN POSIBLE MOVIMIENTO TELURICO
- DECLARAR EN ALTO RIESGO DE COLAPSO EL BLOQUE B,C DEBIDO A QUE LAS BASES DE CONCRETO SE ENCUENTRAN EXPUESTAS por la PARTE EXTERIOR
- DECLARAR EN ALTO RIESGO DE COLAPSO EL BLOQUE D ANTE UN POSIBLE MOVIMIENTO TELURICO DE GRAN MAGNITUD
- DECLARAR EN SITUACION DE EMERGENCIA LA INSTITUCION EDUCATIVA 30637 - "AACD"

**BASES EXPUESTAS**

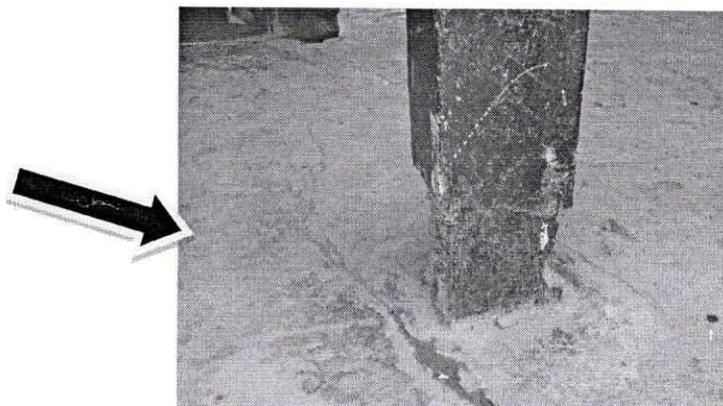
**COLUMNAS FIERROS EXPUESTOS**

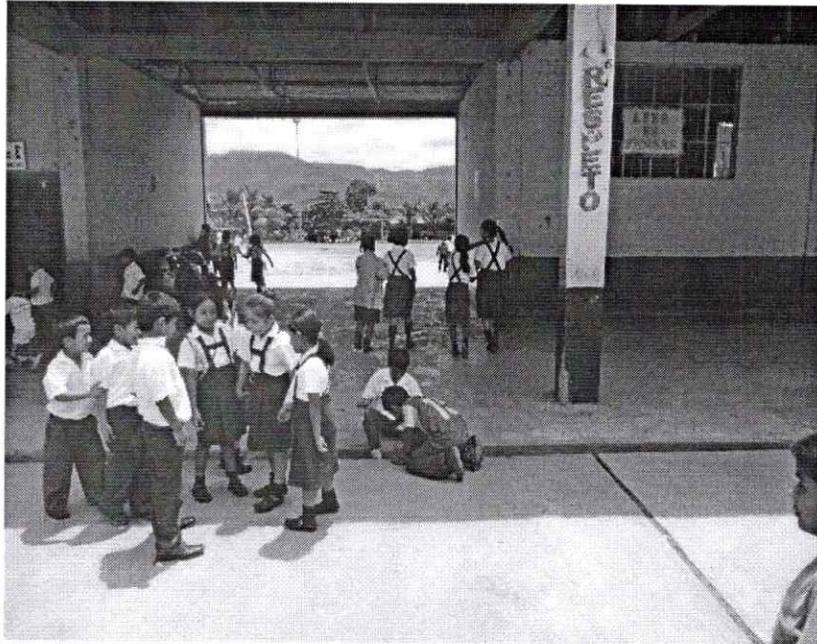
COLUMNAS DAÑADAS

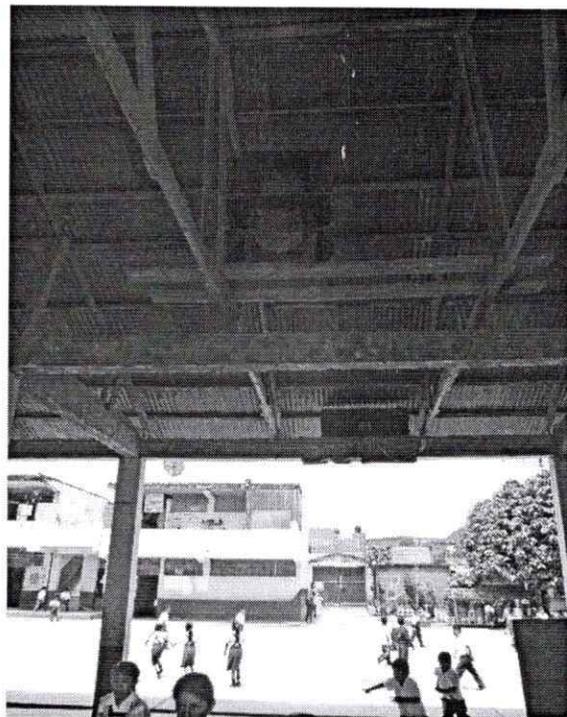
PARLANTE EXPUESTO A CAIDA EN TIJERALES

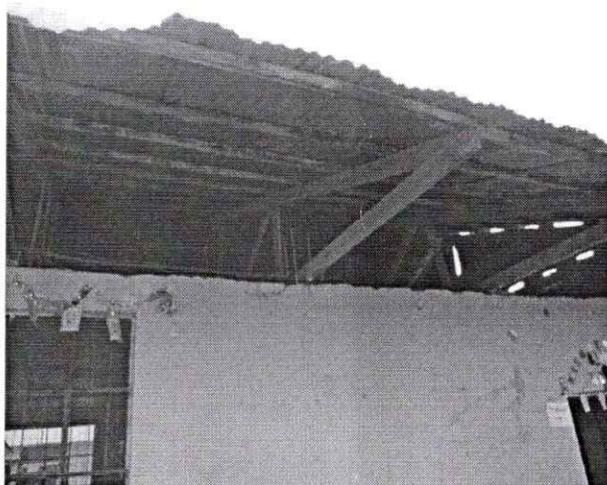
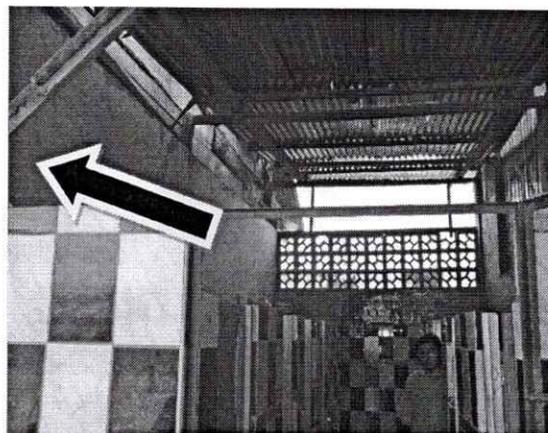
BAÑOS EXPUESTOS A CAIDAS

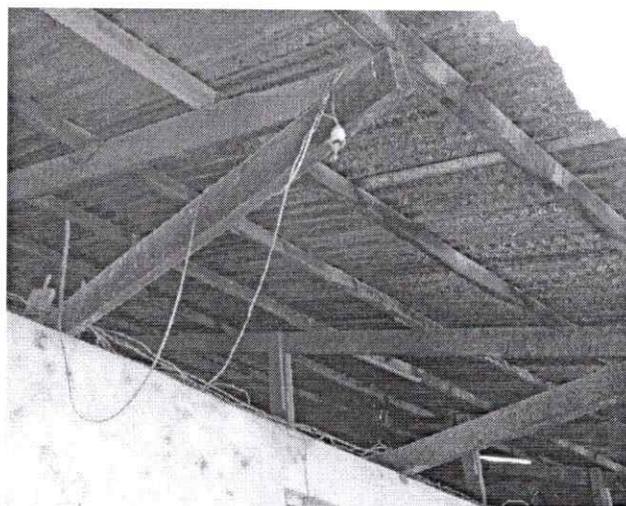
CABLEADO EXPUESTOS

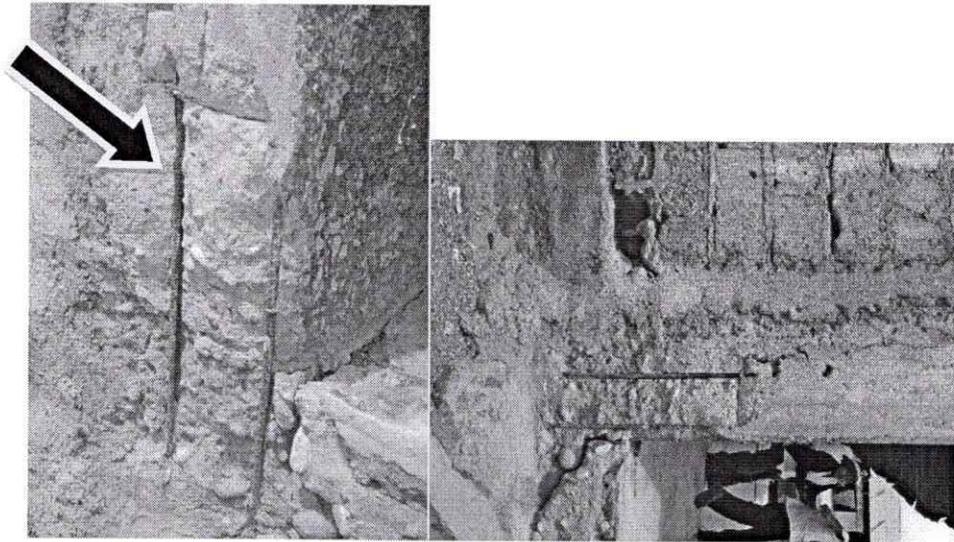
FIERROS DE COLUMNAS EXPUESTAS

COLUMNAS DAÑADAS

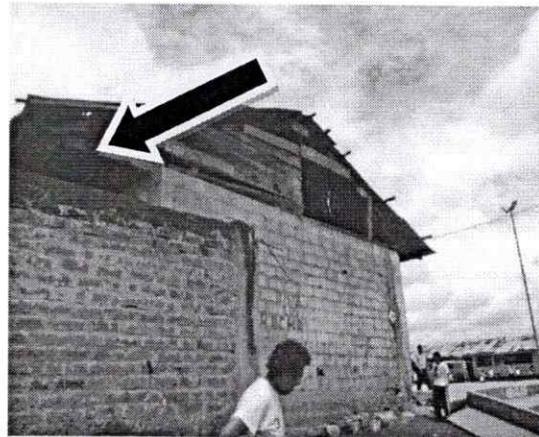
POSIBLES CAIDAS

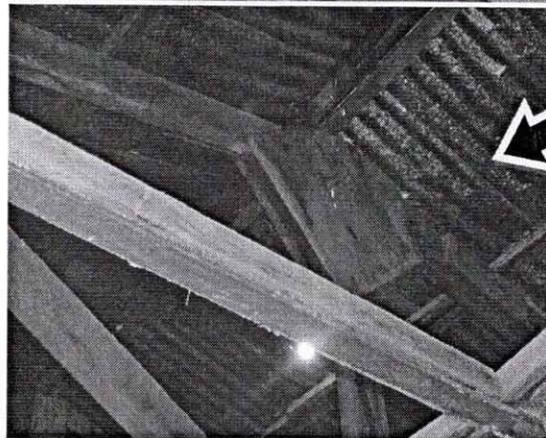
HUNDIMIENTO DE TIJERALES

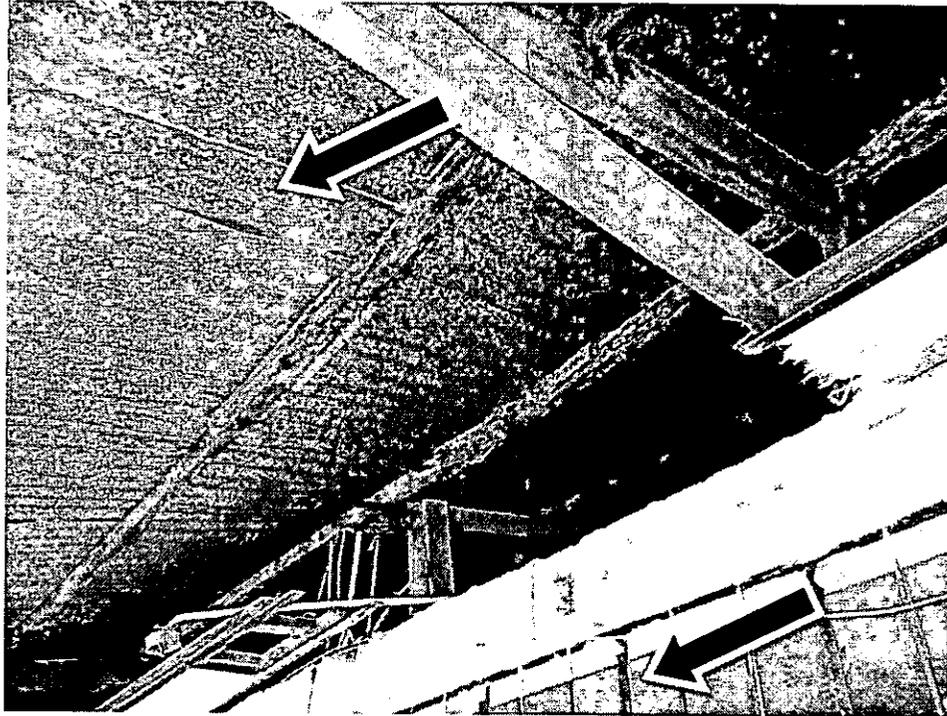
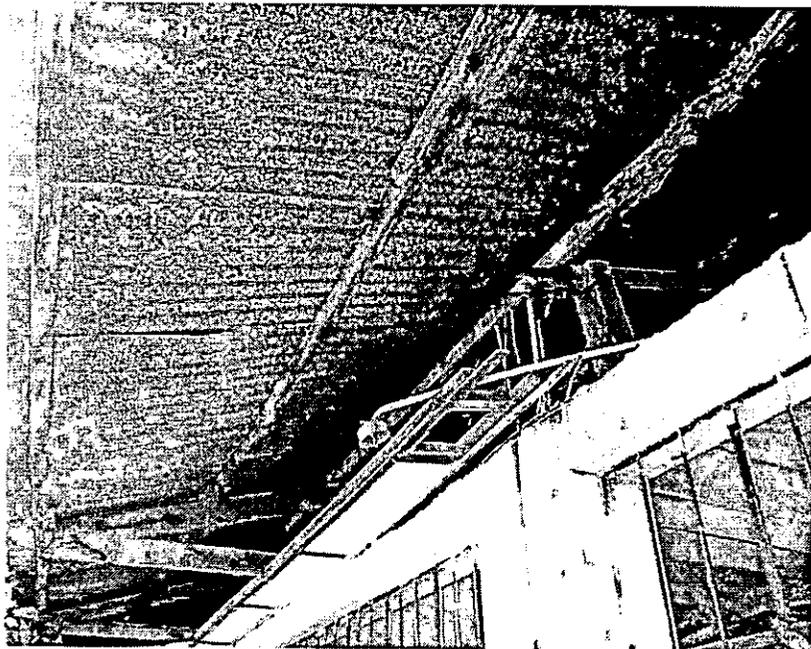
**CORREAS DE CALAMINAS PODRIDAS**

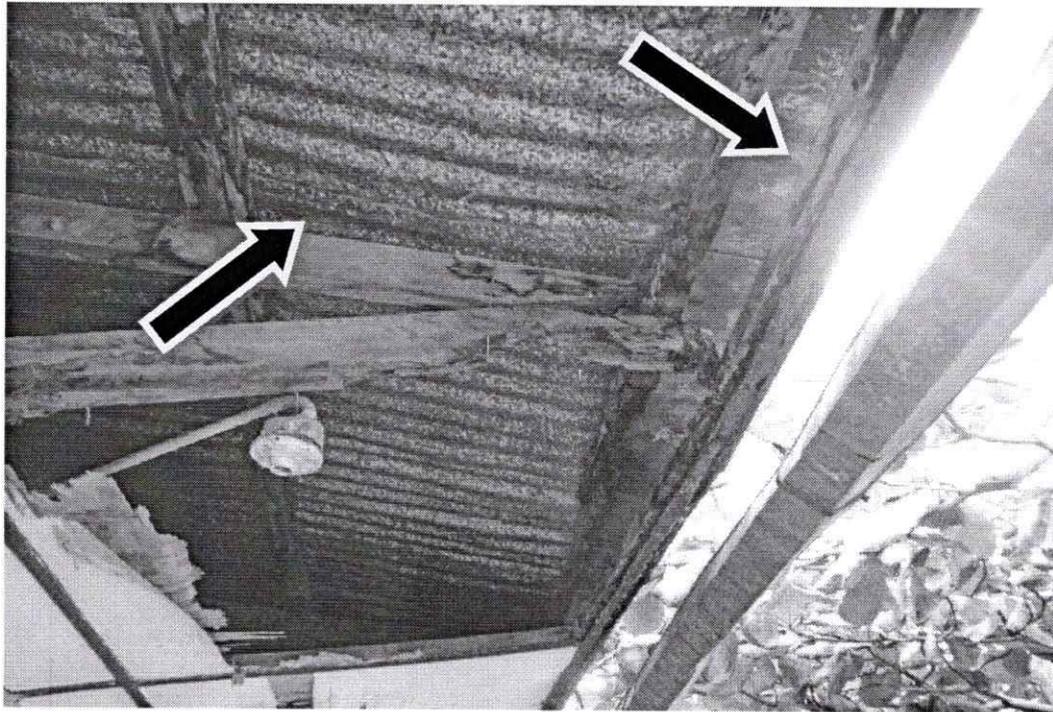
**CORREAS**

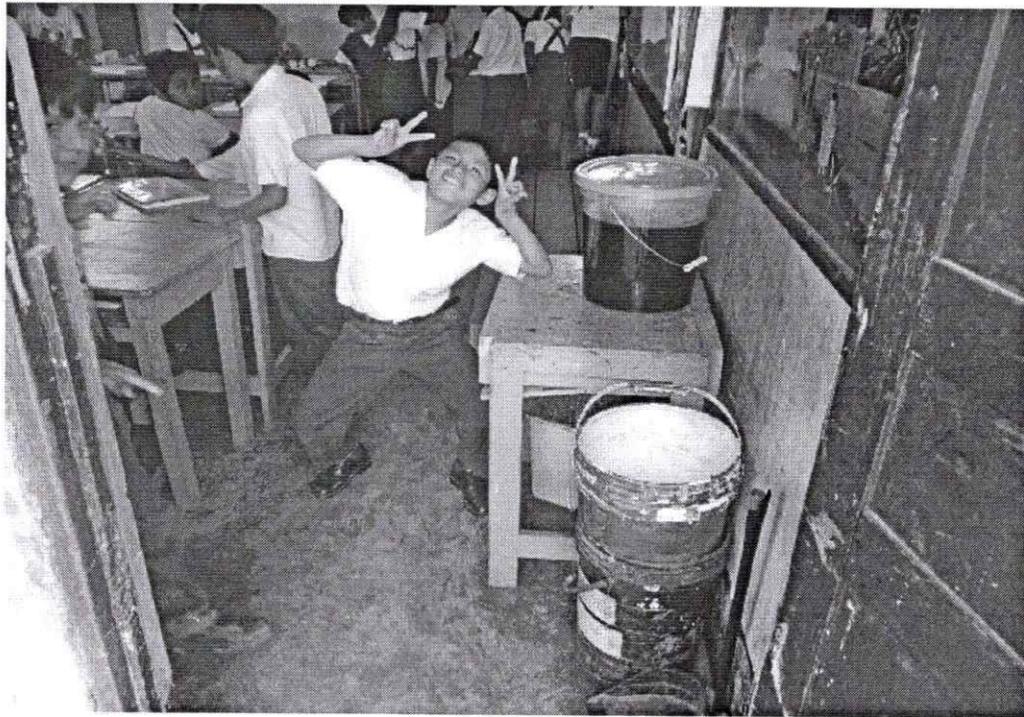
**OBSTRUCCION DE SALIDA**

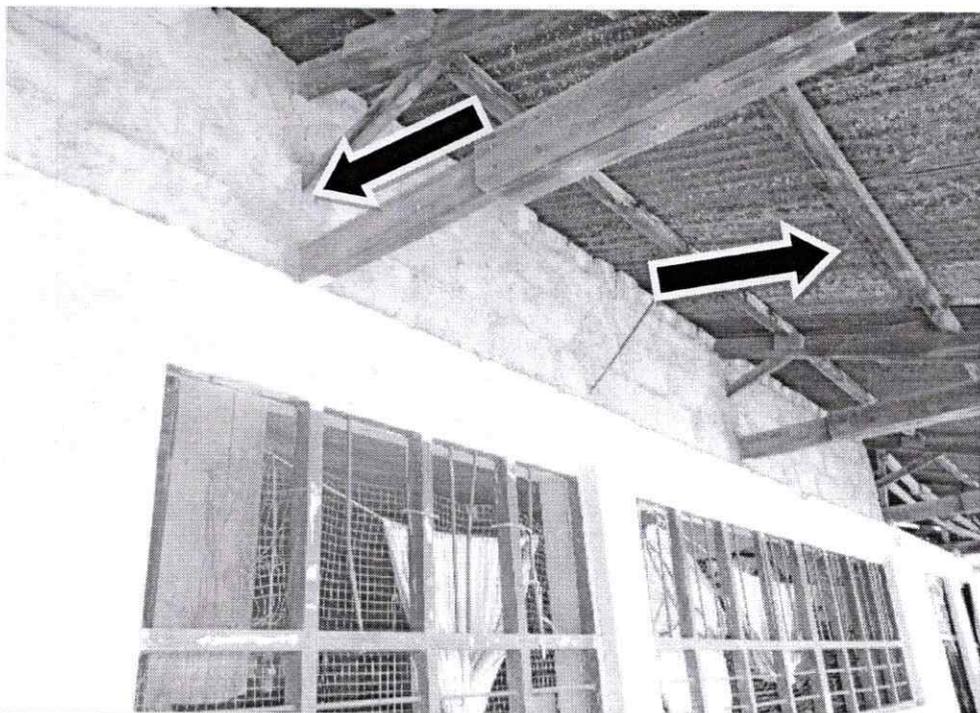
**KINKONES SOBRE LAS VIGAS**

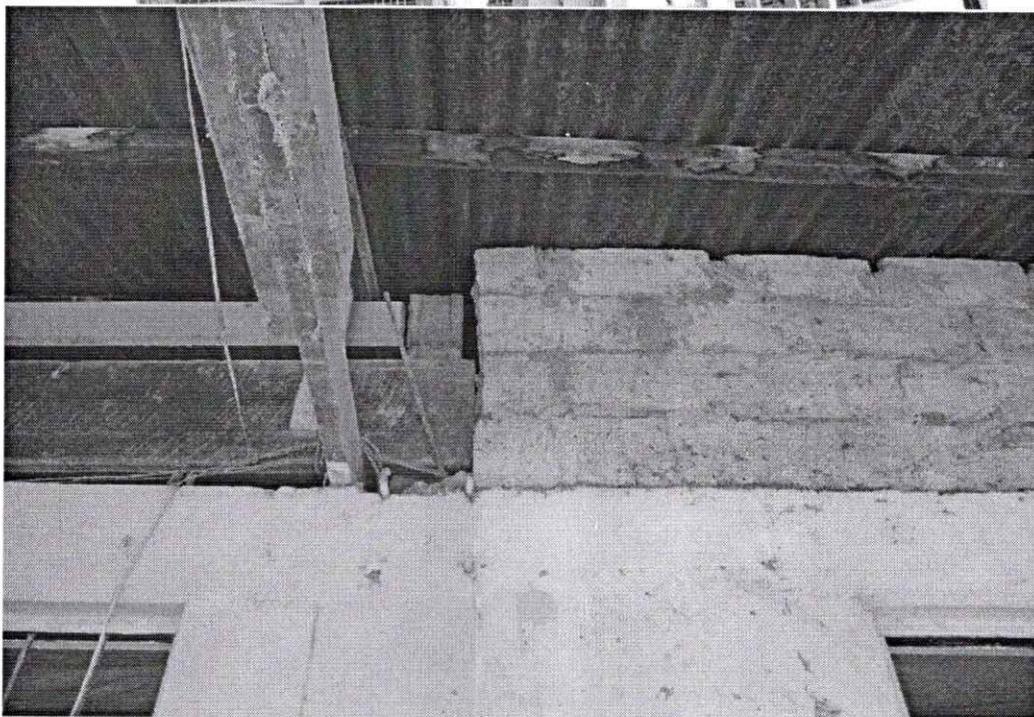
**KINKONES SIN AMARRES**

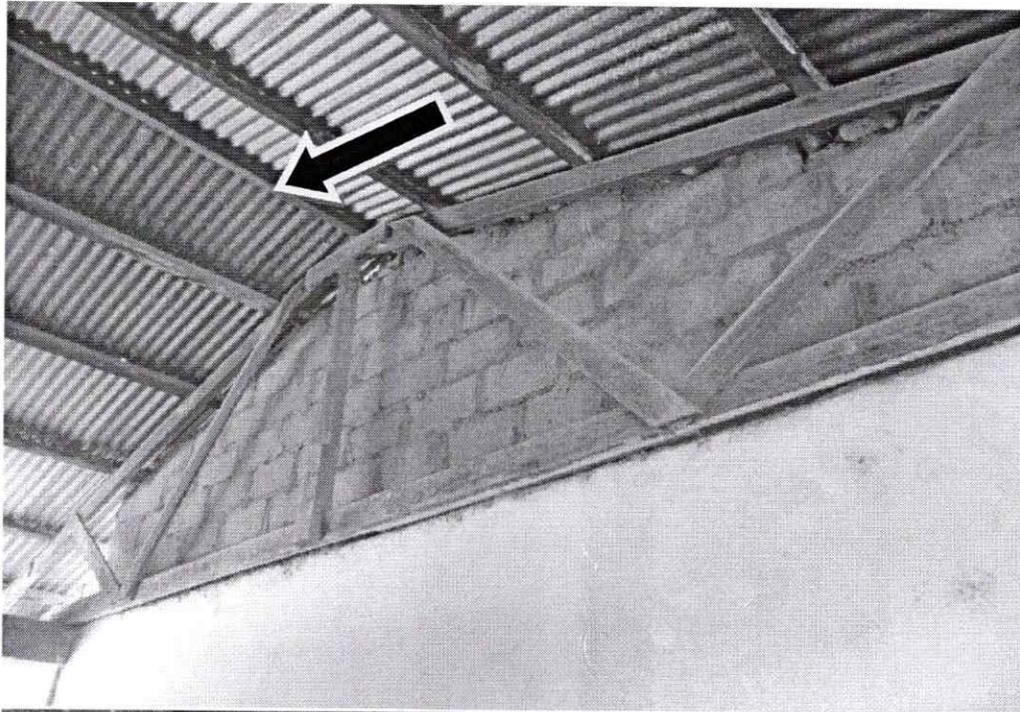
**KINKONES EXPUESTOS SIN AMARRES  
AMARRES**

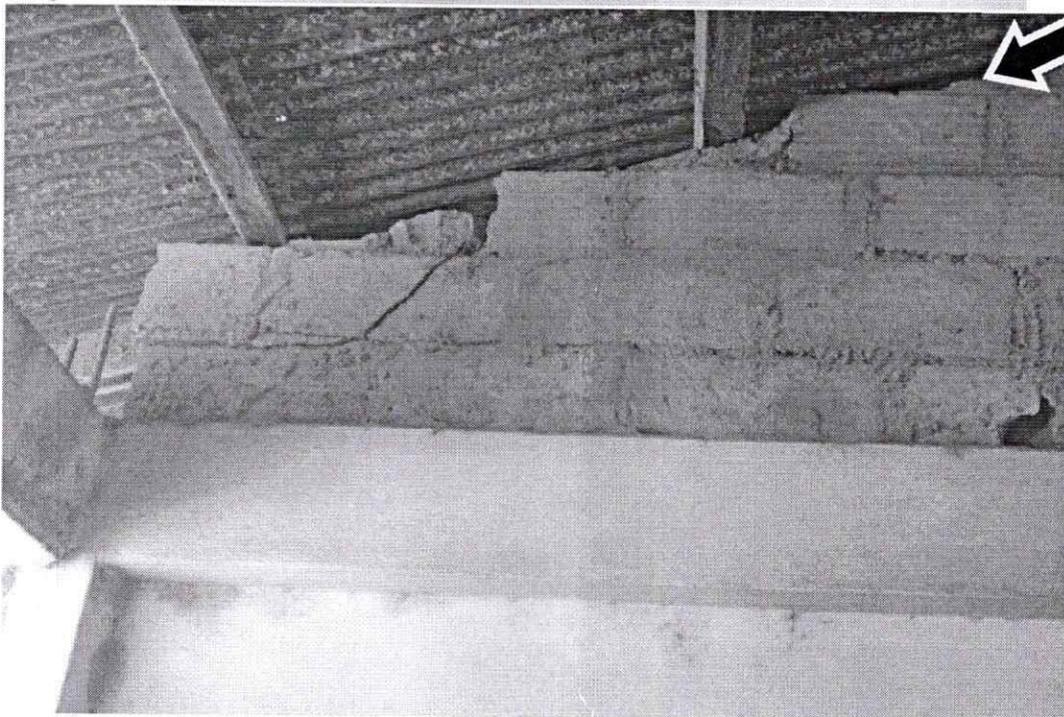
**KINKONES RAJADOS SIN  
AMARRES**

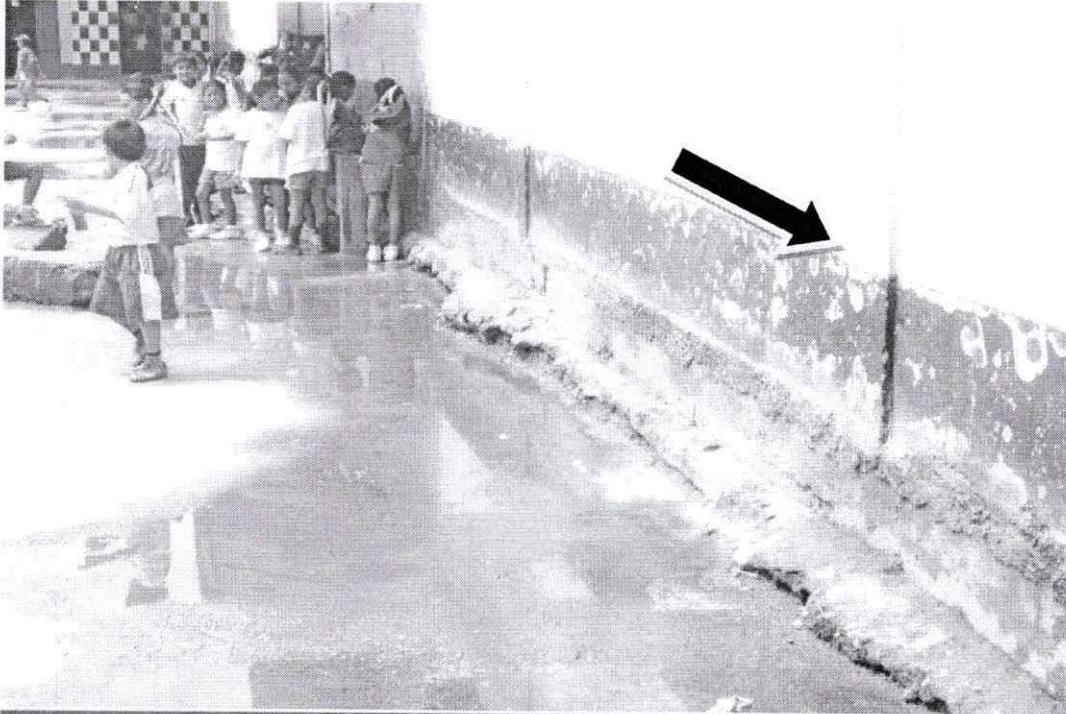
**HUMEDAD SOBRE LAS BASES**

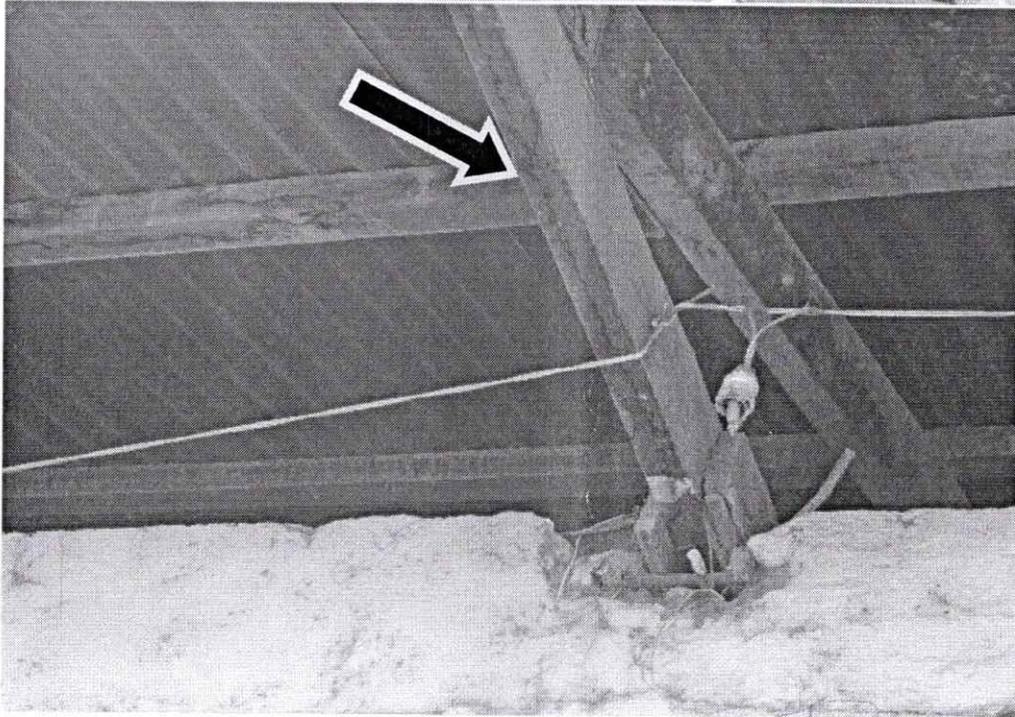
**CABLES EXPUESTOS**
