INFORME N° 00241-2022-OEFA/DEAM-STEC

ASUNTO : Verificación de la limpieza de las formaciones costeras y Áreas Naturales Protegidas, afectadas por el derrame de petróleo crudo en el Terminal Multiboyas N.º 2 de Refinería La Pampilla, ocurrido los días 15 y 24 de enero de 2022.

FECHA : Lima, 02 de setiembre de 2022

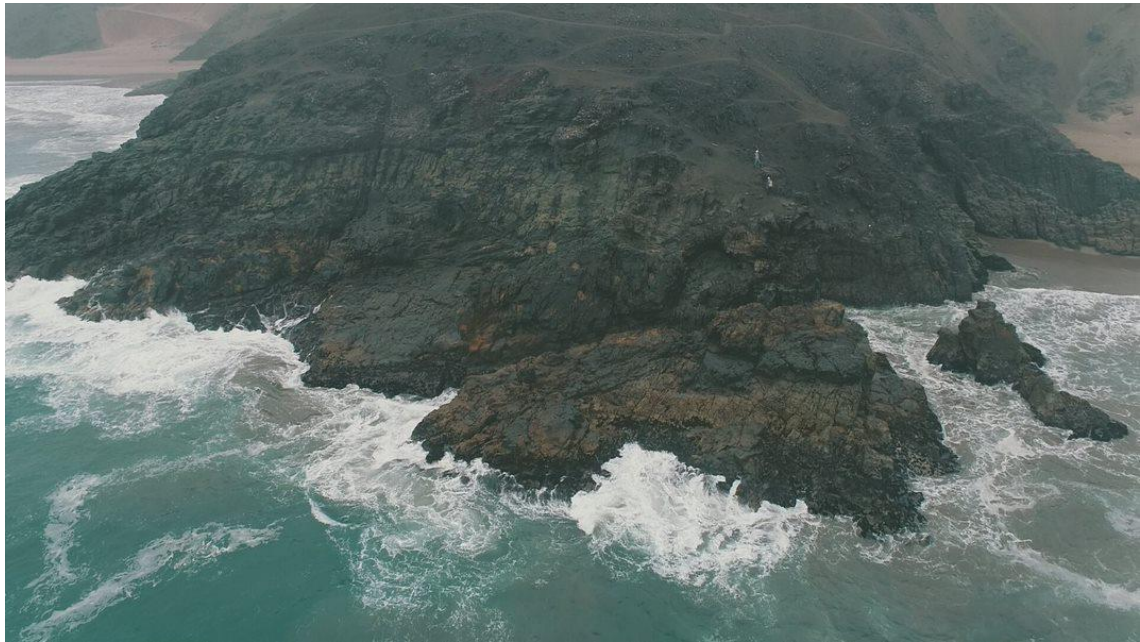
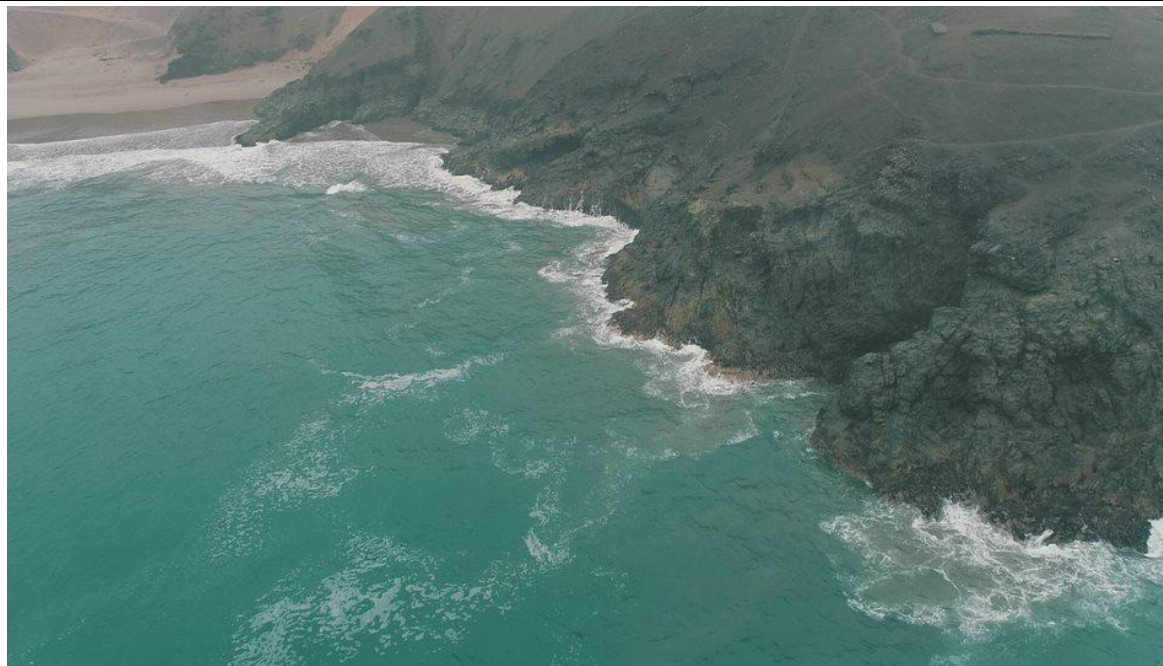
Figura 1: Vista del Acantilado S/N 2.

Figura 2: Vista del Acantilado S/N 2.

El área evaluada se encuentra entre la playa Bahía Blanca por el sur y la playa Javier por el norte

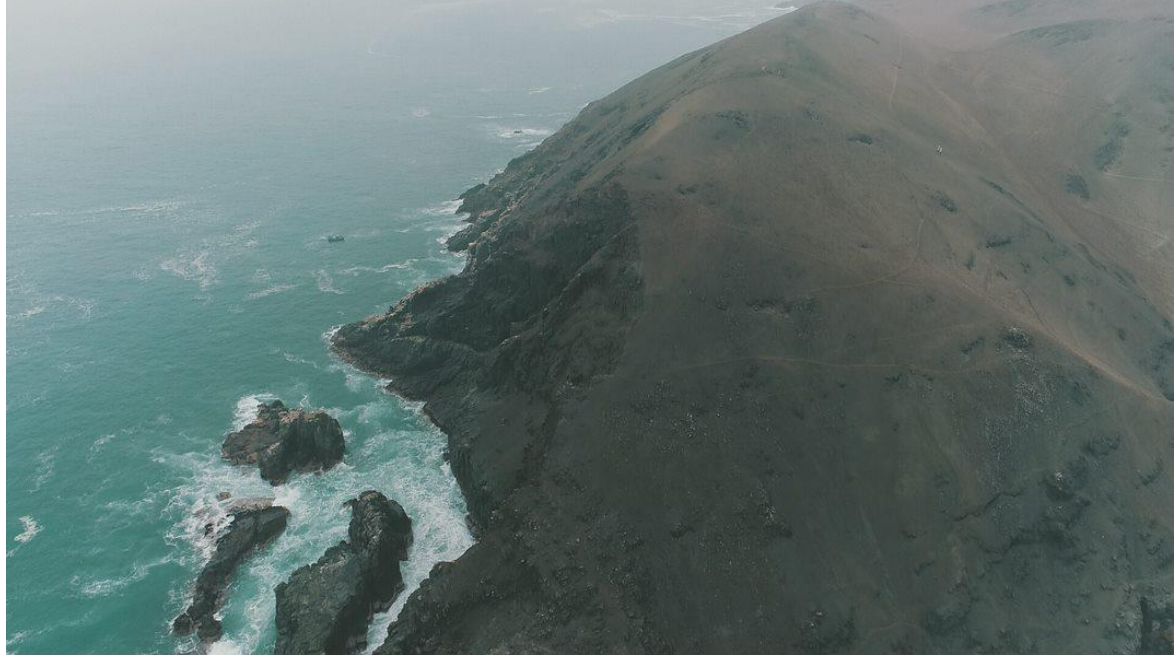
Figura 3: Vista del lado sur del Acantilado S/N 3.
El área evaluada se encuentra al norte de la playa Javier

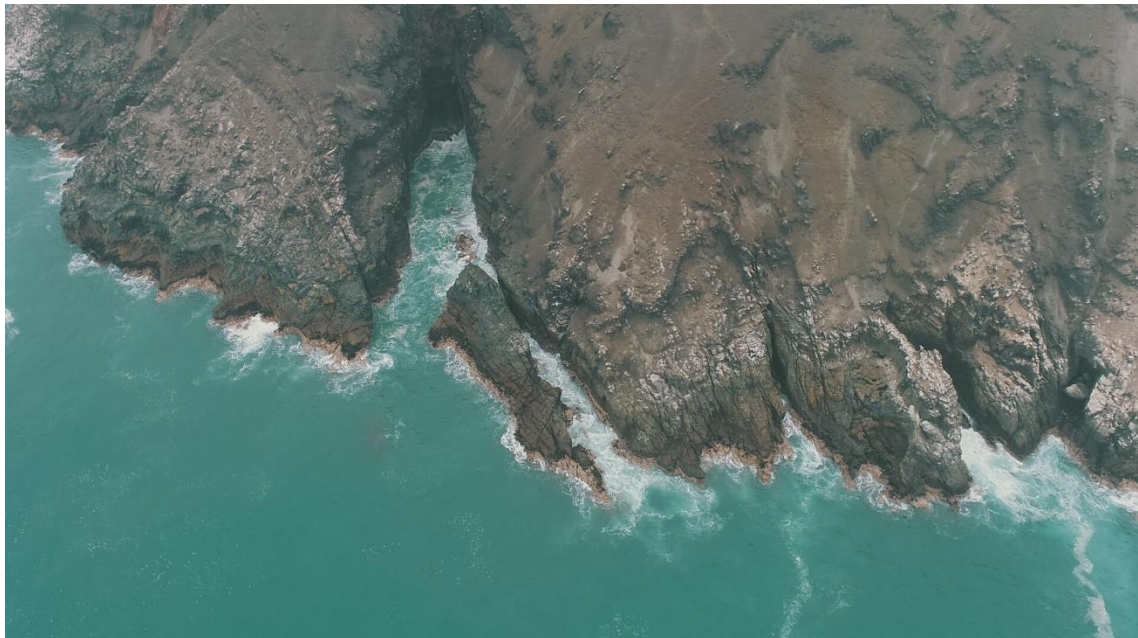
Figura 4: Vista aérea del Acantilado S/N 3.

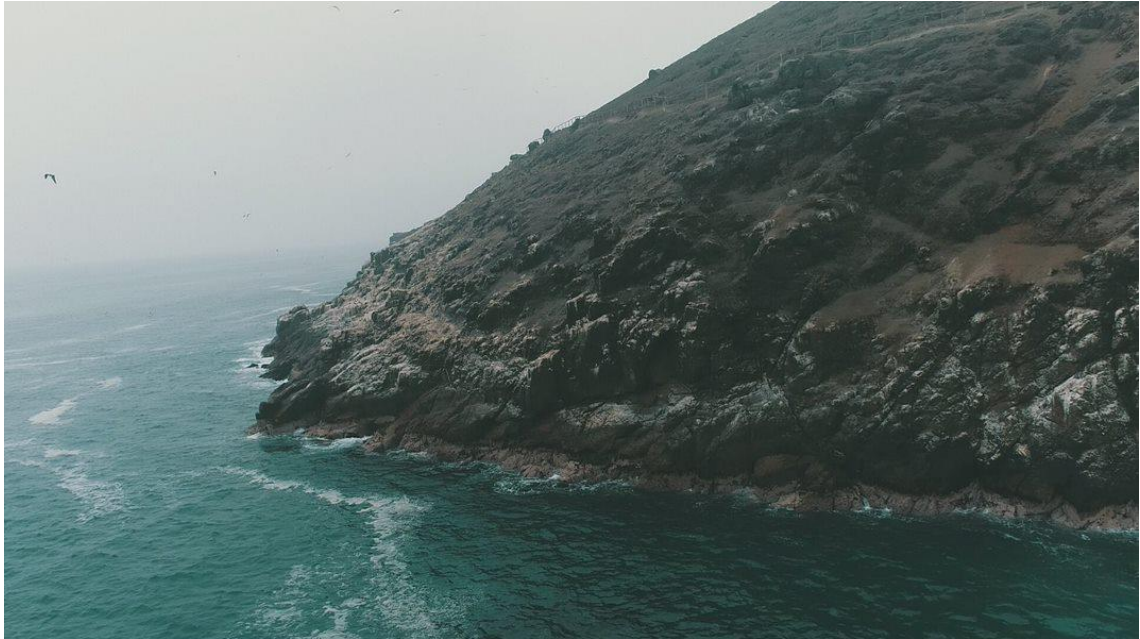
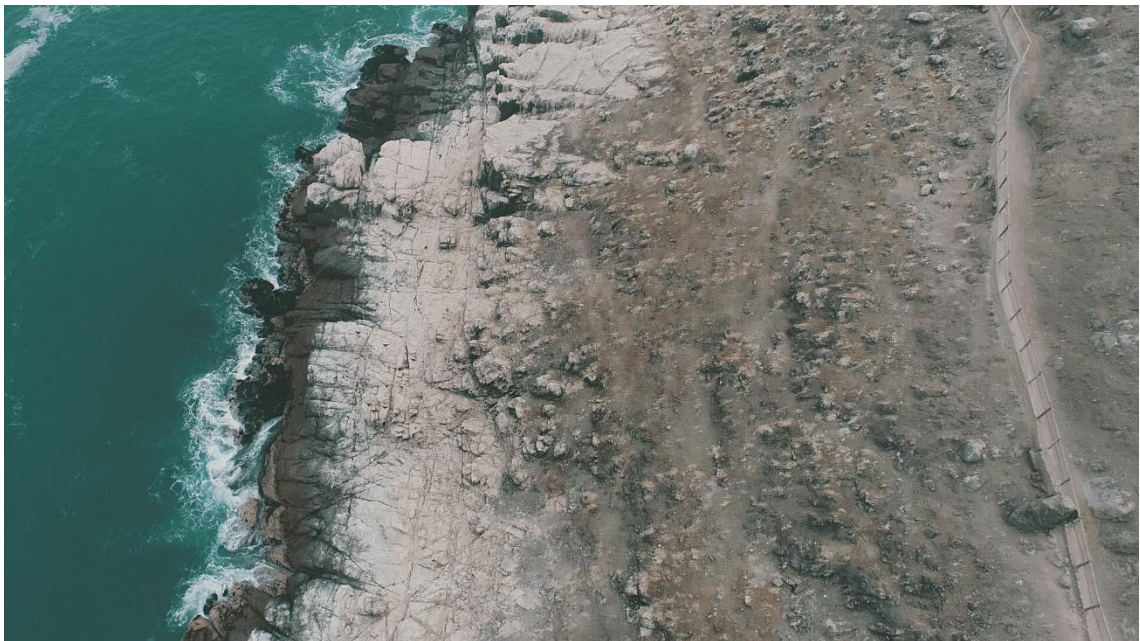
Figura 5: Vista del Acantilado S/N 6.

Figura 6: Vista del Acantilado S/N 6.

El área evaluada se encuentra en la zona norte del Balneario de la Marina

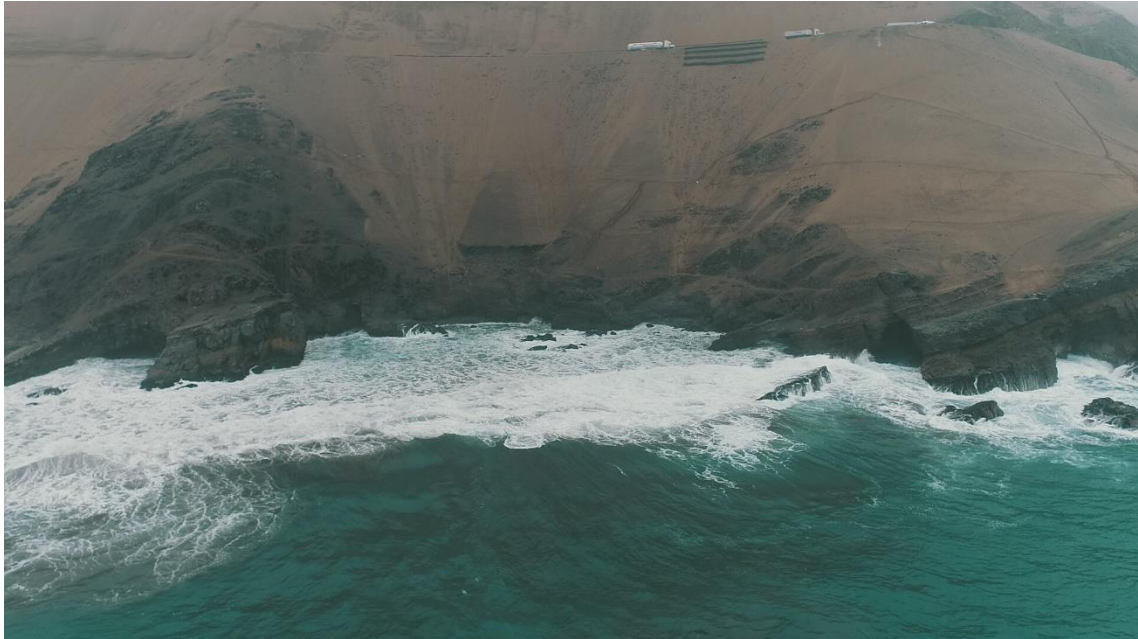
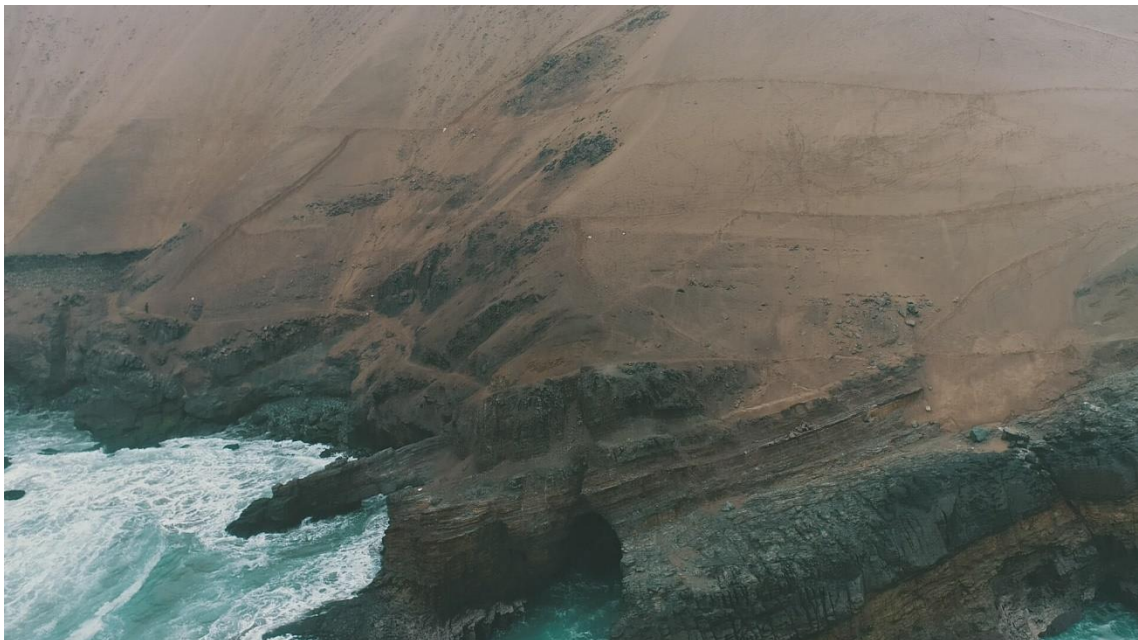
Figura 7: Vista del Acantilado S/N 9.

Figura 8: Vista del Acantilado S/N 9.

El área evaluada se encuentra a 0.5 km aprox. al sur del "Templo de Todas las Religiones"

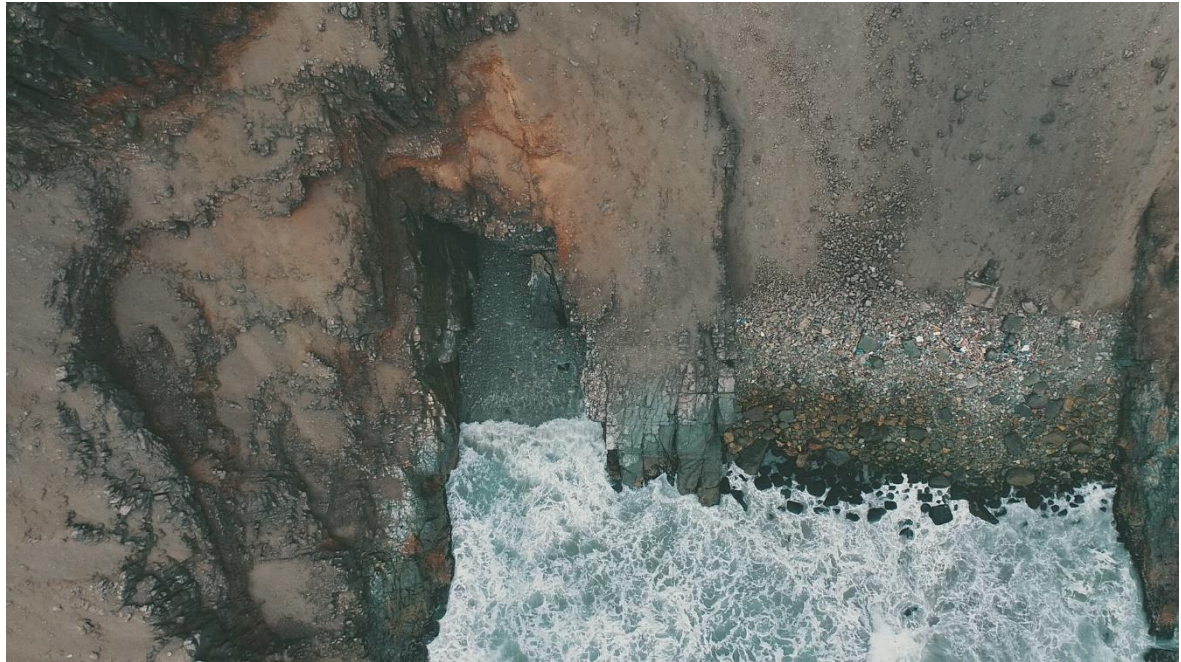
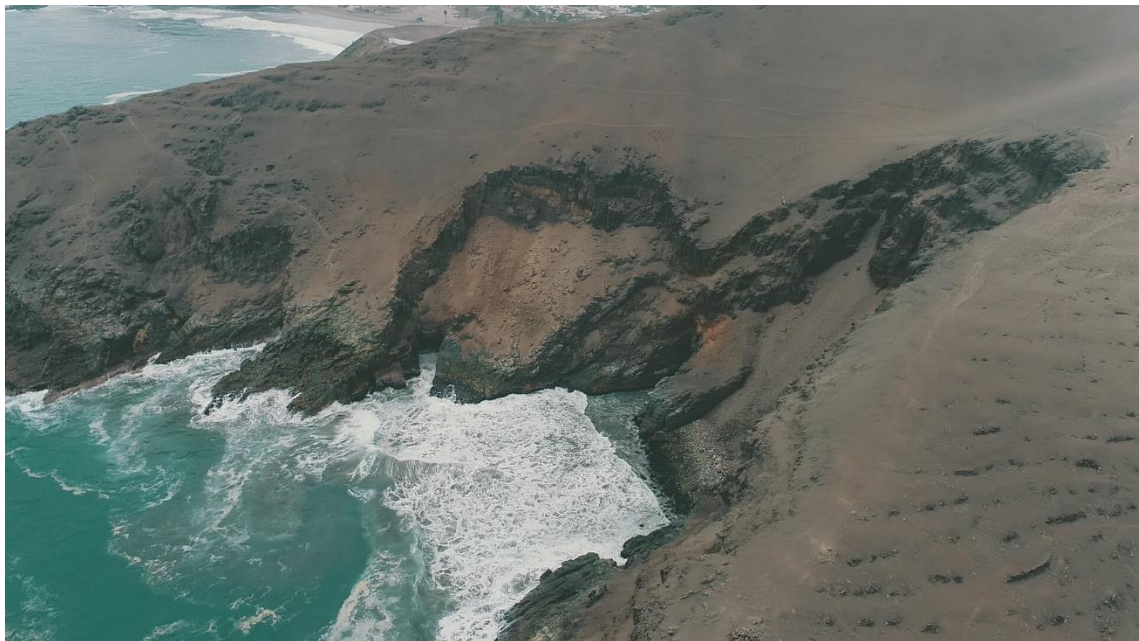
Figura 10: Vista del acantilado en playa Carachozo.

El área evaluada se encuentra entre la playa Santa Rosa Chica por el norte y playa Hondable por el sur

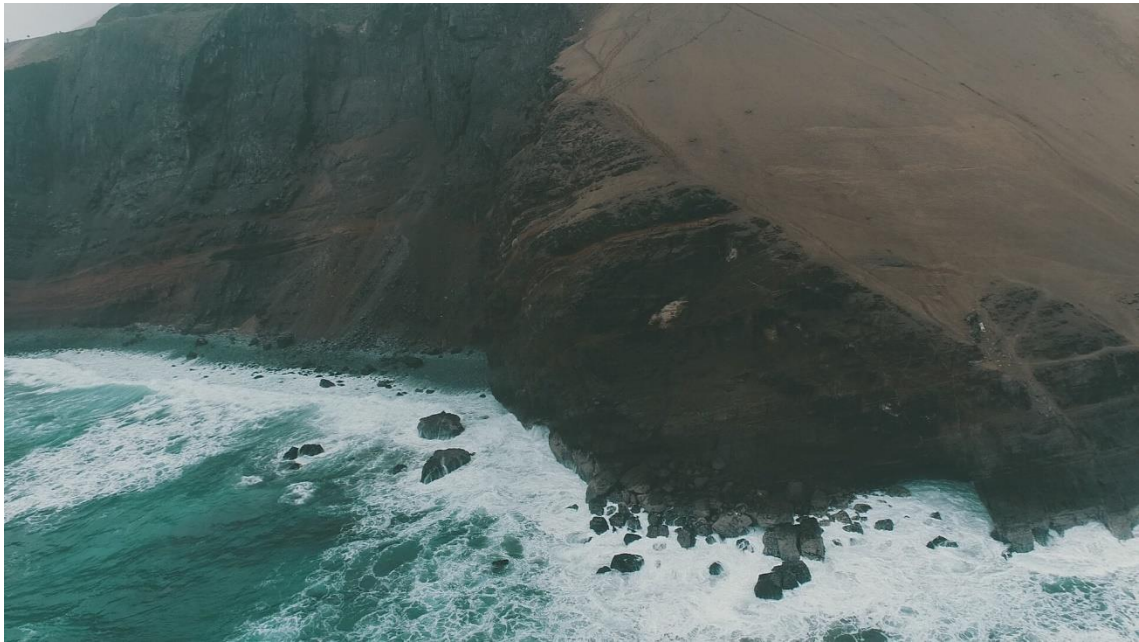
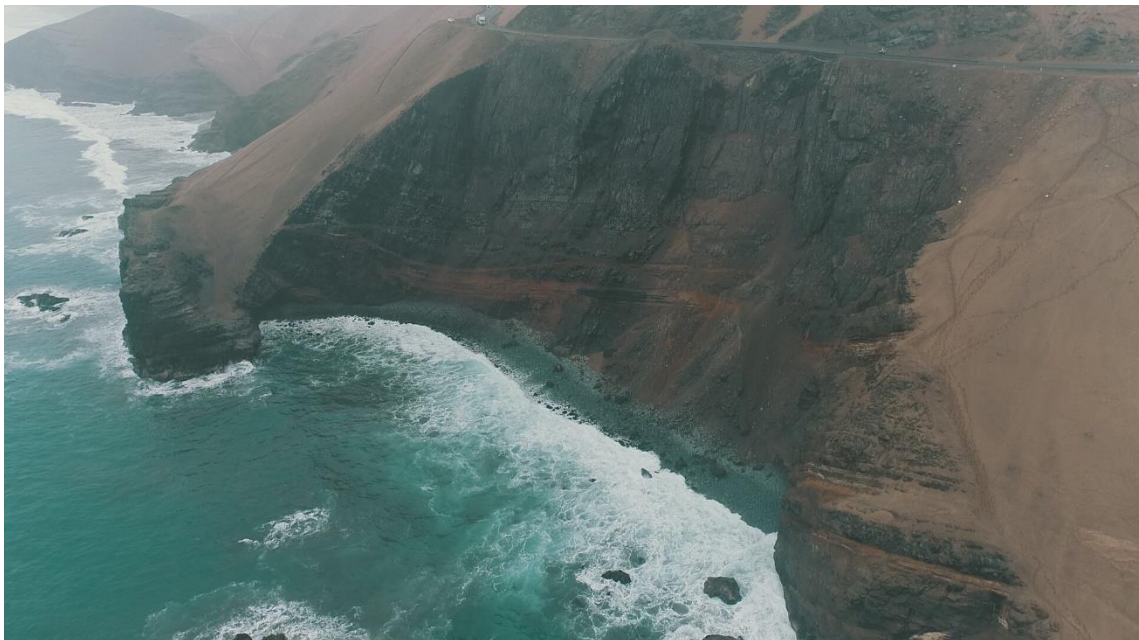
Figura 11: Vista del acantilado en playa Cala Serpentin 3.

Figura 12: Vista del acantilado en playa Cala Serpentin 3.

El área evaluada se encuentra entre la formación costera Acantilado S/N 9 y la playa Cala Serpentin 2
