Organismo de Evaluación y Fiscalización Ambiental - OEFA

### INFORME N° 00237-2022-OEFA/DEAM-STEC

- A** : **FRANCISCO GARCÍA ARAGÓN**  
Director de Evaluación Ambiental
- DE** : **LÁZARO WALTHER FAJARDO VARGAS**  
Ejecutivo de la Subdirección Técnica Científica
- ASUNTO** : Precisión de información relacionada a formaciones costeras y Áreas Naturales Protegidas en Evaluaciones Ambientales de Causalidad (EAC) para la verificación de las actividades de limpieza de áreas afectadas por el derrame de petróleo crudo en el terminal Multiboyas N.º 2 de la refinería La Pampilla, ocurrido el 15 y 24 de enero 2022.
- REFERENCIA** : a) Memorando N.º 01409-2022-OEFA/DSEM  
b) Informe N° 00078-2022-OEFA/DPEF-CSIG
- FECHA** : Lima, 2 de septiembre de 2022

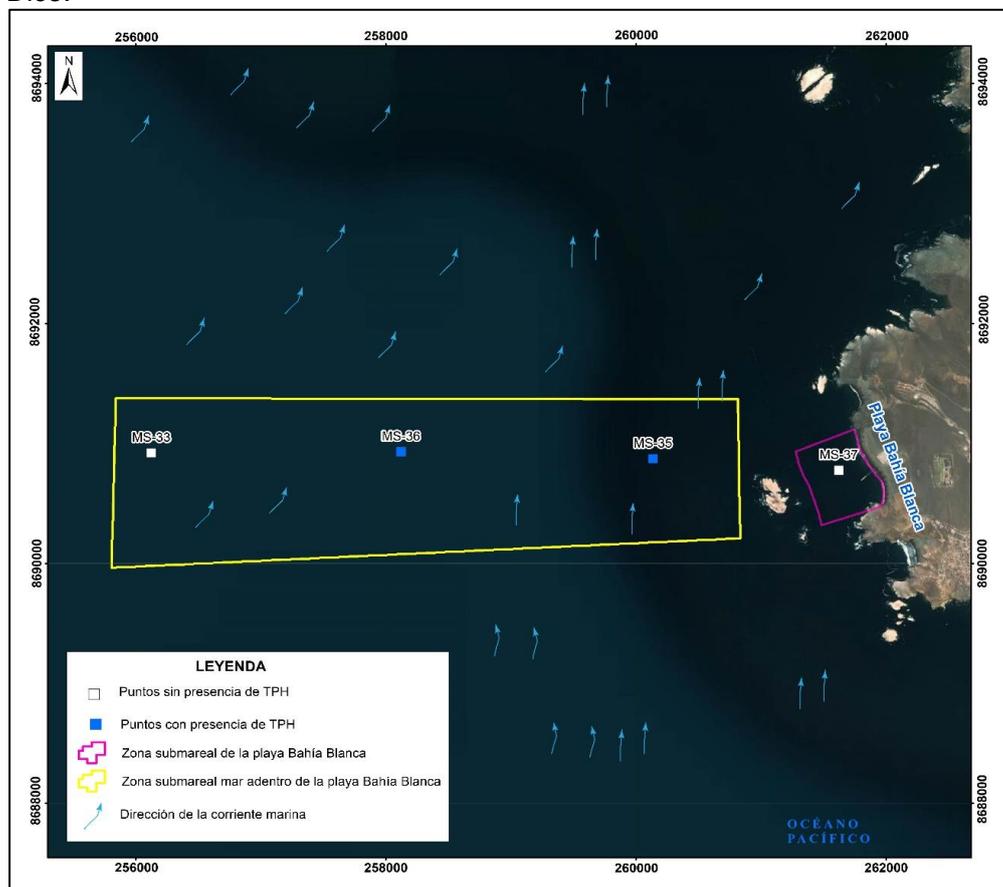
**Figura 4.1** Puntos de muestreo de sedimento con presencia de TPH<sub>(C6-C4)</sub> a nivel submareal.

Adicionalmente, se realizó la una precisión al Informe N.º 00095-2022-OEFA/DEAM-STEC (EAC de la playa Bahía Blanca), acerca de la presentación de datos (en gráficos y figuras) de los puntos de muestreo de agua y sedimento submareal, que se encontraban invertidos, lo cual se detalla en la Tabla 4.2 y en las figuras 4.1 y 4.2.

Dice:

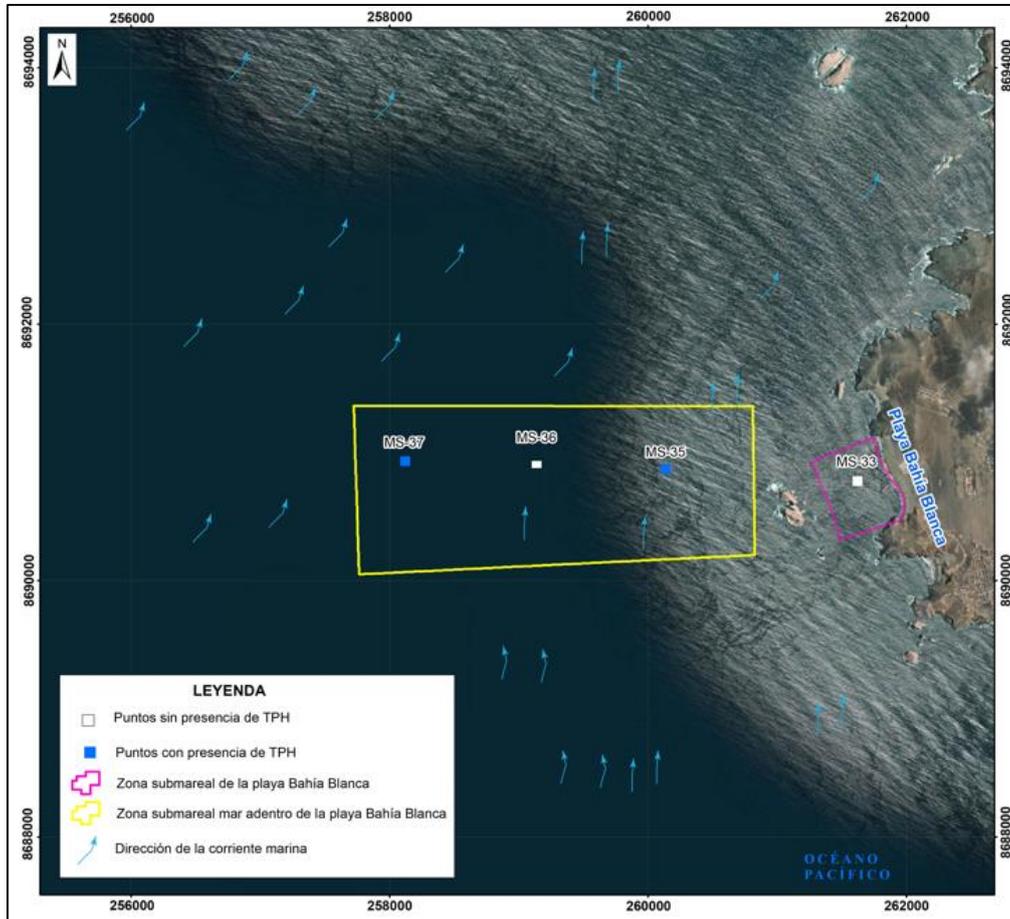
**Figura 4.2** Puntos de muestreo de sedimento con presencia de TPH<sub>(C6-C4)</sub> a nivel submareal.

Debe decir:

- Adicionalmente, se ha realizado la precisión al N.º Informe N.º 00095-2022-OEFA/DEAM-STEC (EAC de la playa Bahía Blanca), acerca de la presentación de datos (en gráficos y figuras) de los puntos de muestreo de agua y sedimento submareal (MS-33, MS-35, MS-36 y MS-37) que fueron invertidos involuntariamente.
