## 01. Pilatus PC-6 /B2H2, OB-1600.

| <b>Matrícula:</b> OB-1600 | | <b>Año de fabricación:</b> 1977 | | <b>Categoría/peso:</b> 2250 Kg o mas | |
| <b>Marca y modelo de la aeronave:</b> | | Pilatus PC-6/B2H2 | | | |
| <b>Fecha:</b> 22-01-02 | | <b>Hora UTC:</b> 18:00 | | <b>Provincia:</b> Ucayali | |

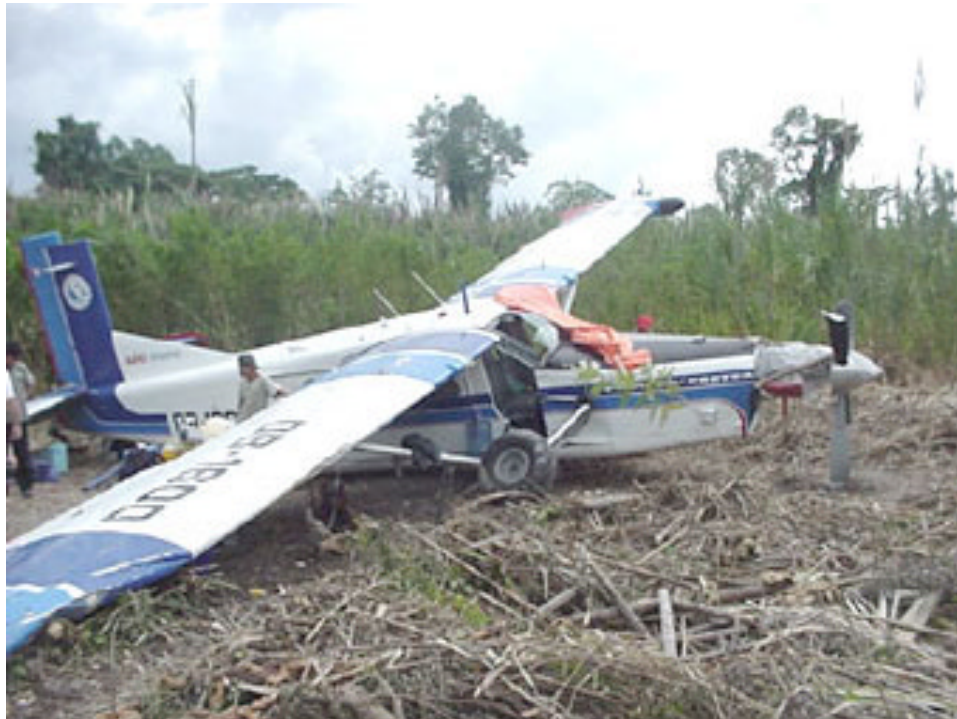
Cuando estaba cerca de los 5000 pies diviso una isla pero que al descender mas notó que se encontraba en muy malas condiciones para realizar un aterrizaje forzoso seguro, al seguir descendiendo y alcanzar los 1000 pies aproximadamente observo que hacia el lado derecho había un campo de caña brava de aprox 50 x 50 m donde logró aterrizar la aeronave con un "full stall landing" en aproximadamente 20 metros. La tripulación y los nueve pasajeros no sufrieron daño alguno.
