**INFORME FINAL**

**CIAA-ACCID-001-2006**

**PIPER SENECA PA-34-200T**

**OB-1564**

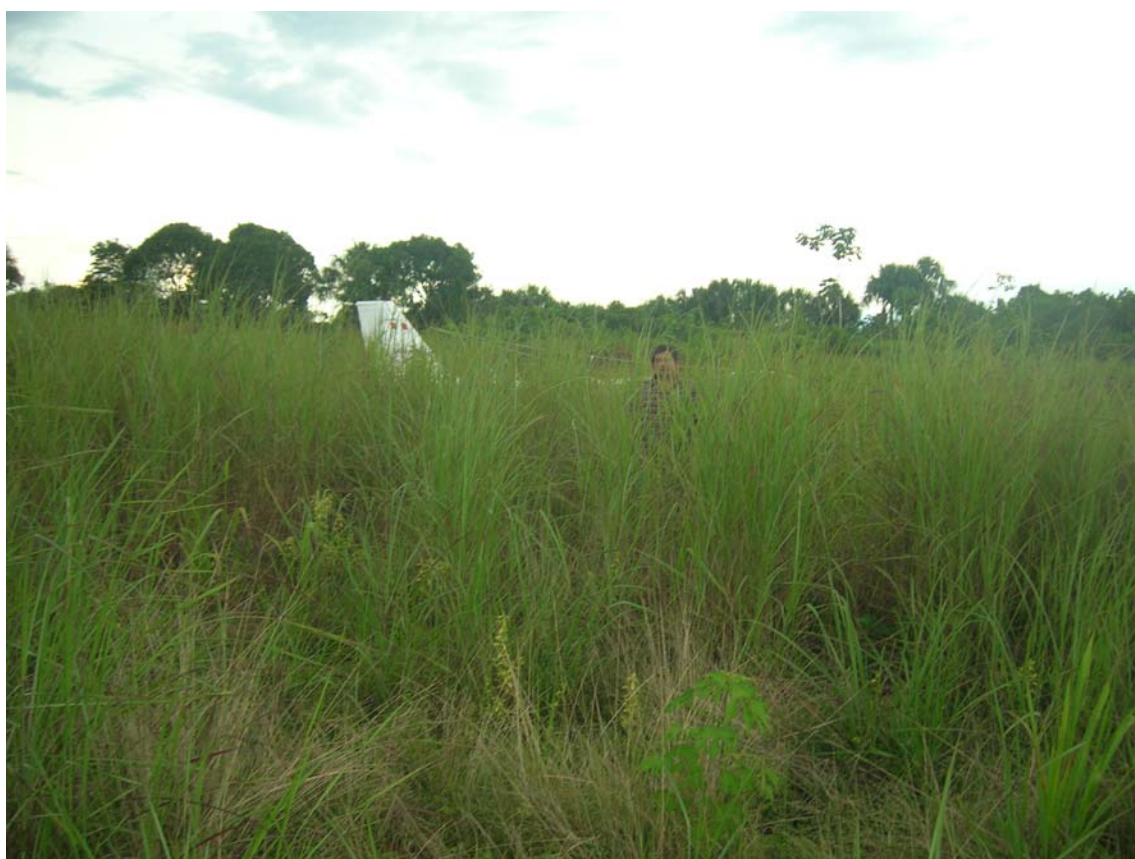
#### **Vista de la cola de la aeronave OB-1564**

El aeródromo de Tocache está a cargo de CORPAC S.A. y a la fecha del accidente no cumplía con los elementos de seguridad operativa ya que no contaba con la

marcación y señalización adecuadas ni con la información de cantidad de pista disponible.

La pista de aterrizaje se encontraba en un estado de abandono total, con vegetación de más de 1.50 metros de alto tanto que podría considerarse como un pastizal. De los 2000 metros de pista que debían estar disponibles según el AIP, únicamente los últimos 800 metros estaban operables, con un ancho restringido entre 18 y 23 metros.

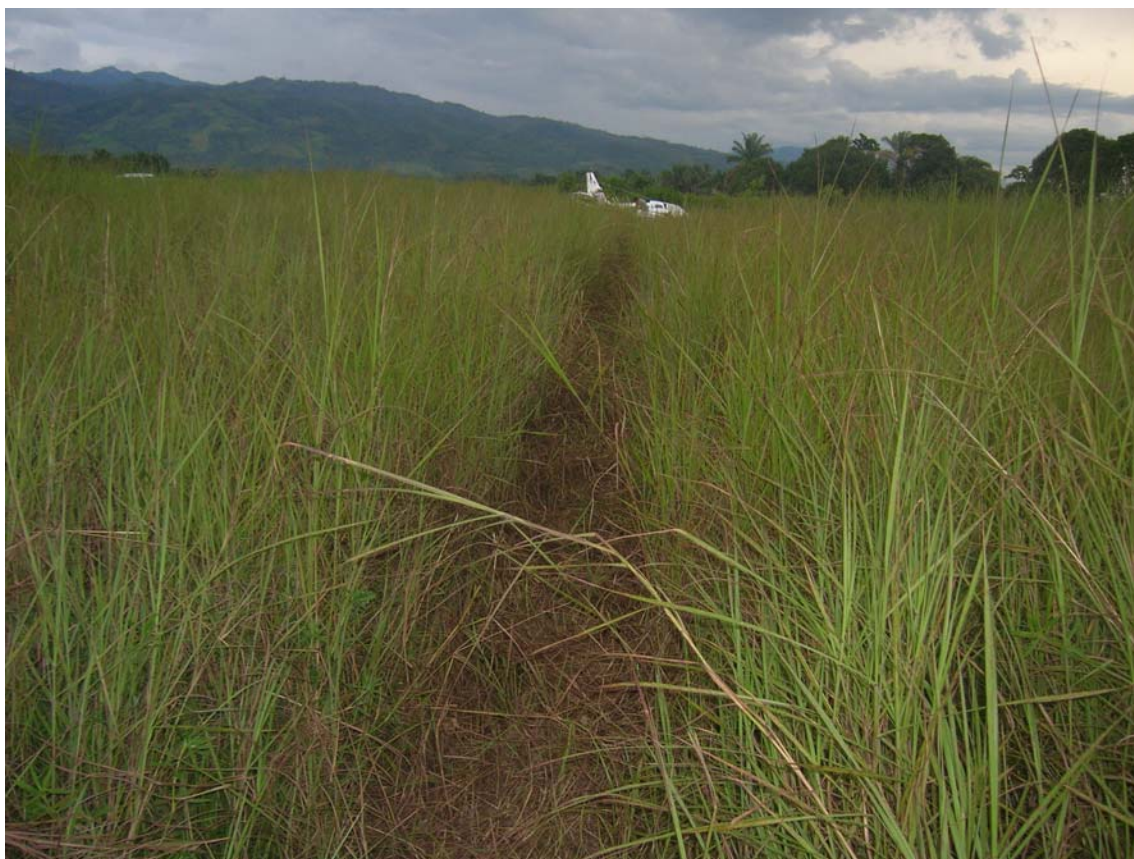
Los primeros 600 metros de la pista de aterrizaje se encontraban completamente cubiertos de vegetación (pasto) con alturas superiores a 1.50 metros. Los siguientes 600 metros tenían un ancho carrozable variable entre 1.70 y 3 metros con las franjas laterales con vegetación de pasto alto. En el lugar de la toma de contacto habían zonas donde se había quemado la vegetación para mejorar y ampliar la operatividad de la franja de aterrizaje.

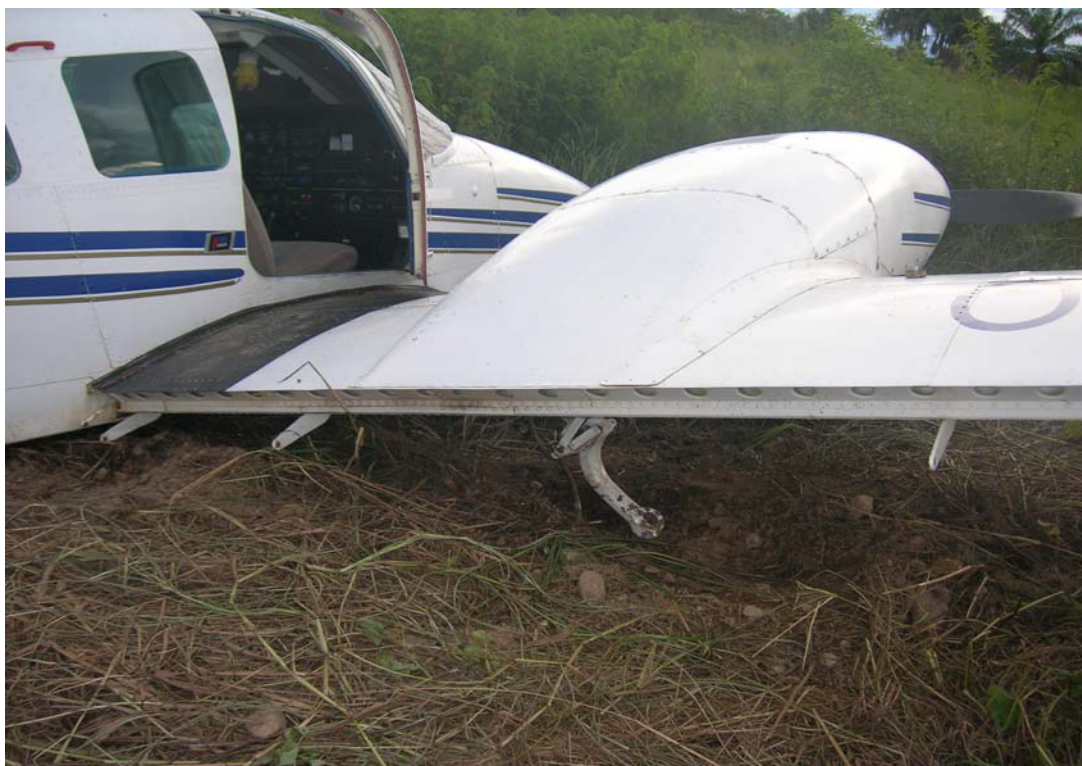
La aeronave sufrió el colapso del tren de aterrizaje. Sin embargo, los planos de fuselaje, hélices, motores y resto de elementos de la aeronave quedaron intactos, sin daños ni torsiones que pudieran afectar la estructura

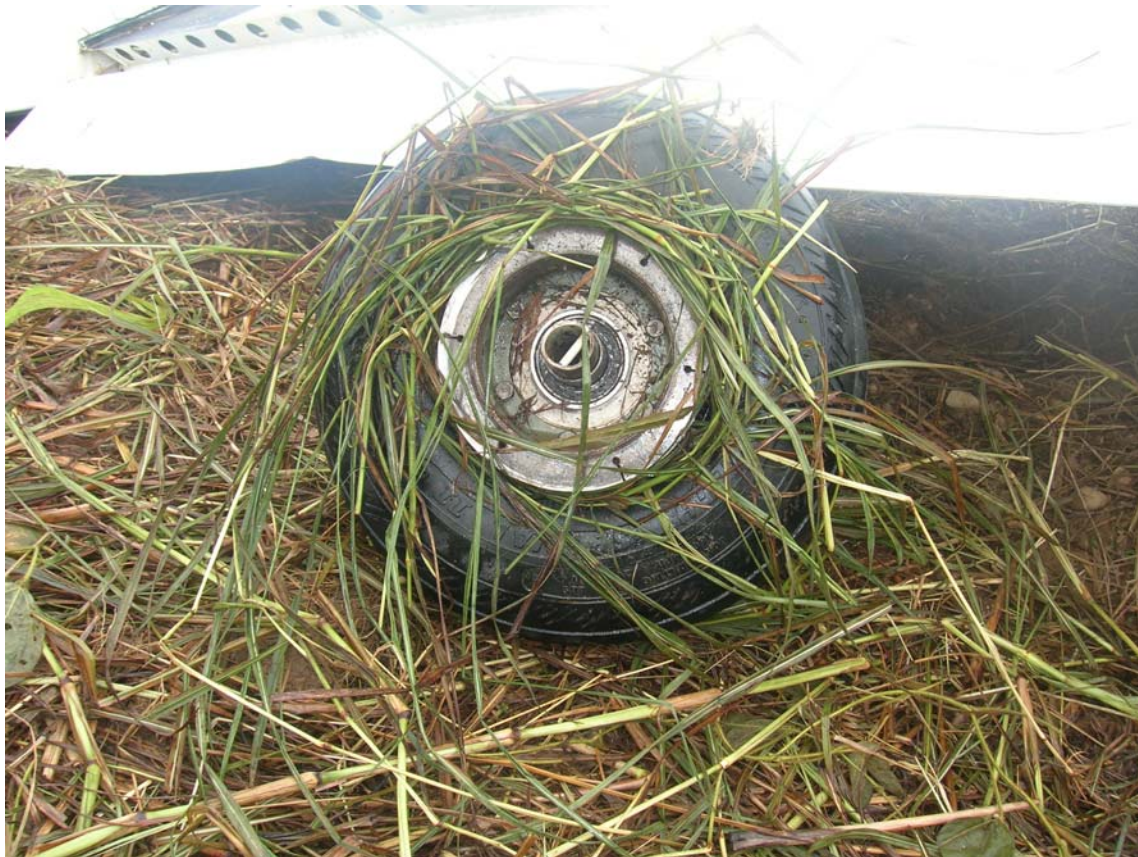
**Rueda del tren derecho**
