INFORME FINAL

CIAA-ACCID-001-2007

CESSNA 180

OB-1628

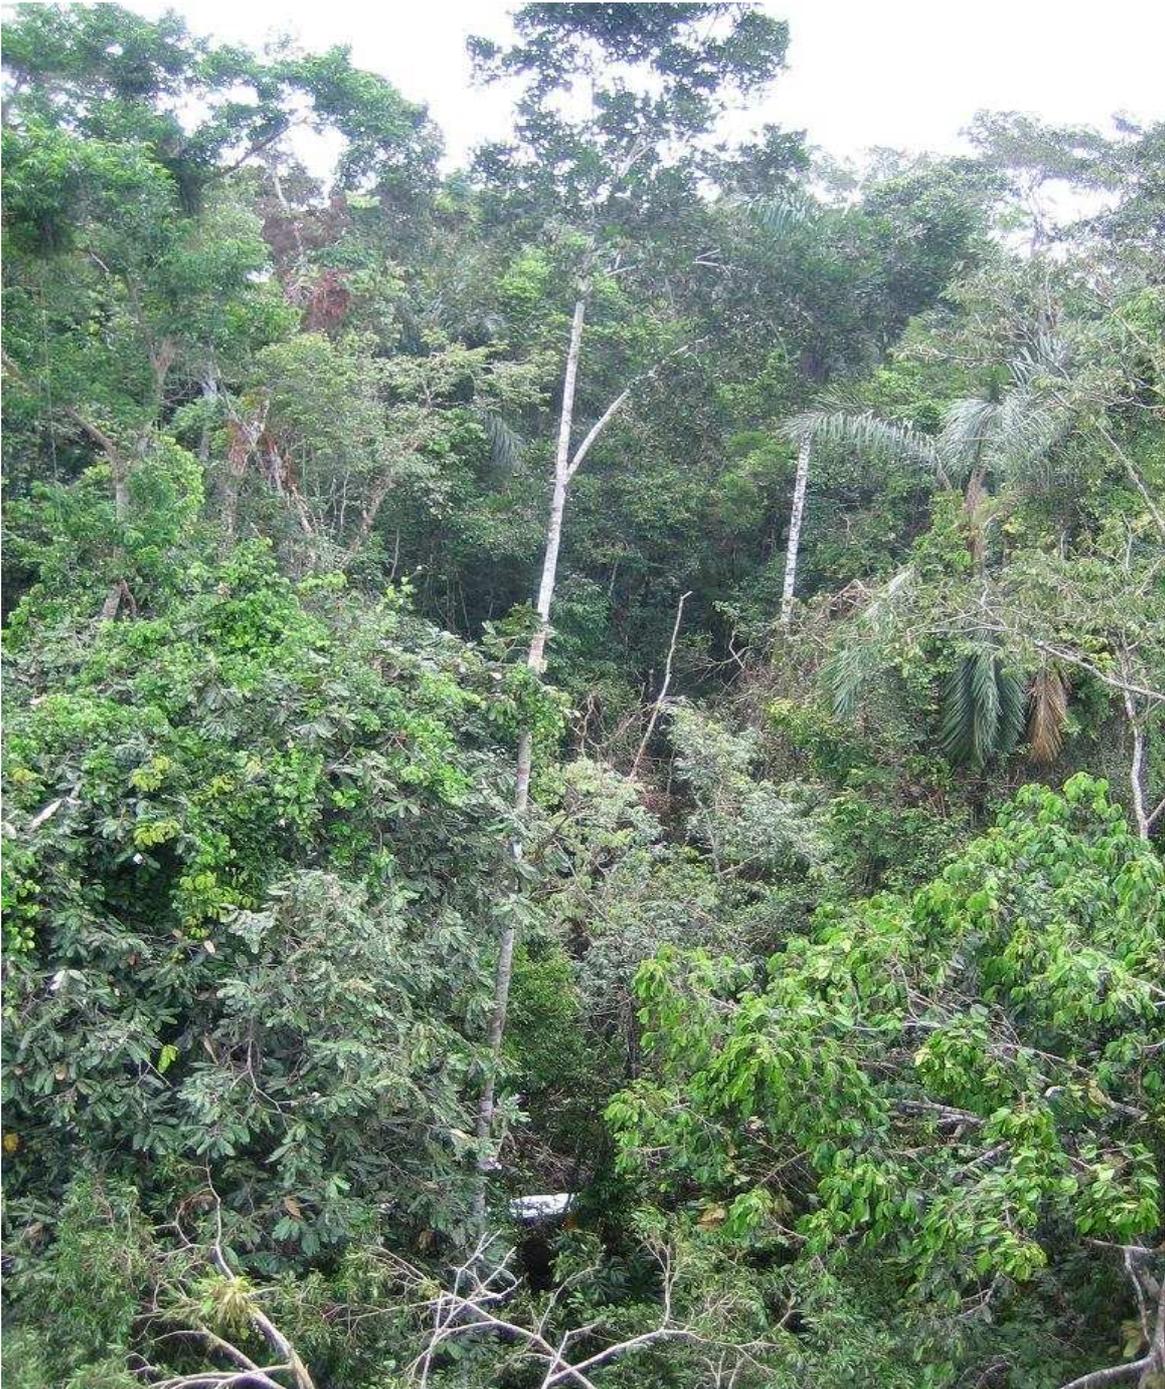
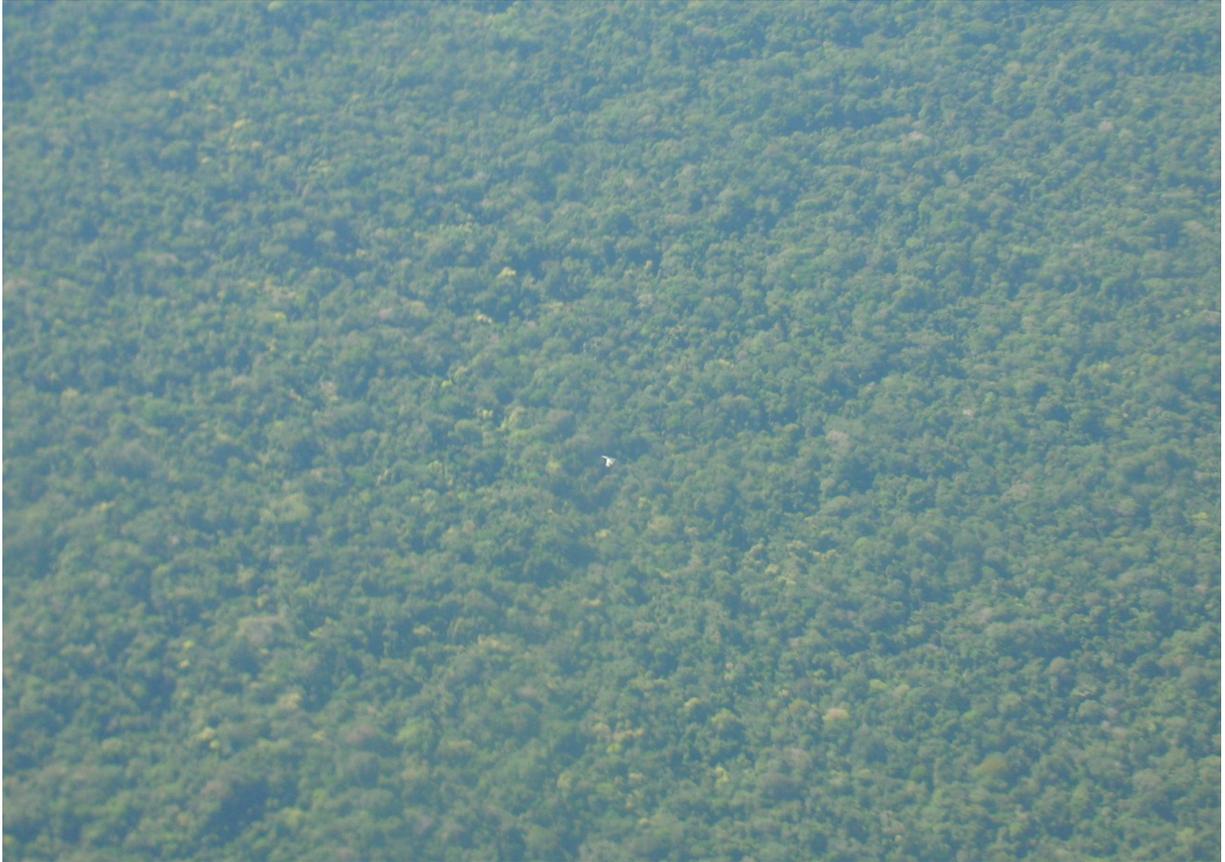
La zona circundante al accidente es de vegetación frondosa con árboles desde los treinta a los ochenta metros de altura sobre el terreno. No se pudo llegar al lugar del accidente vía terrestre, por lo que el personal médico y de rescate a bordo de del helicóptero de la Fuerza Aérea del Perú, responsable de la operación, descendió usando el procedimiento conocido como "RAPPELLING".

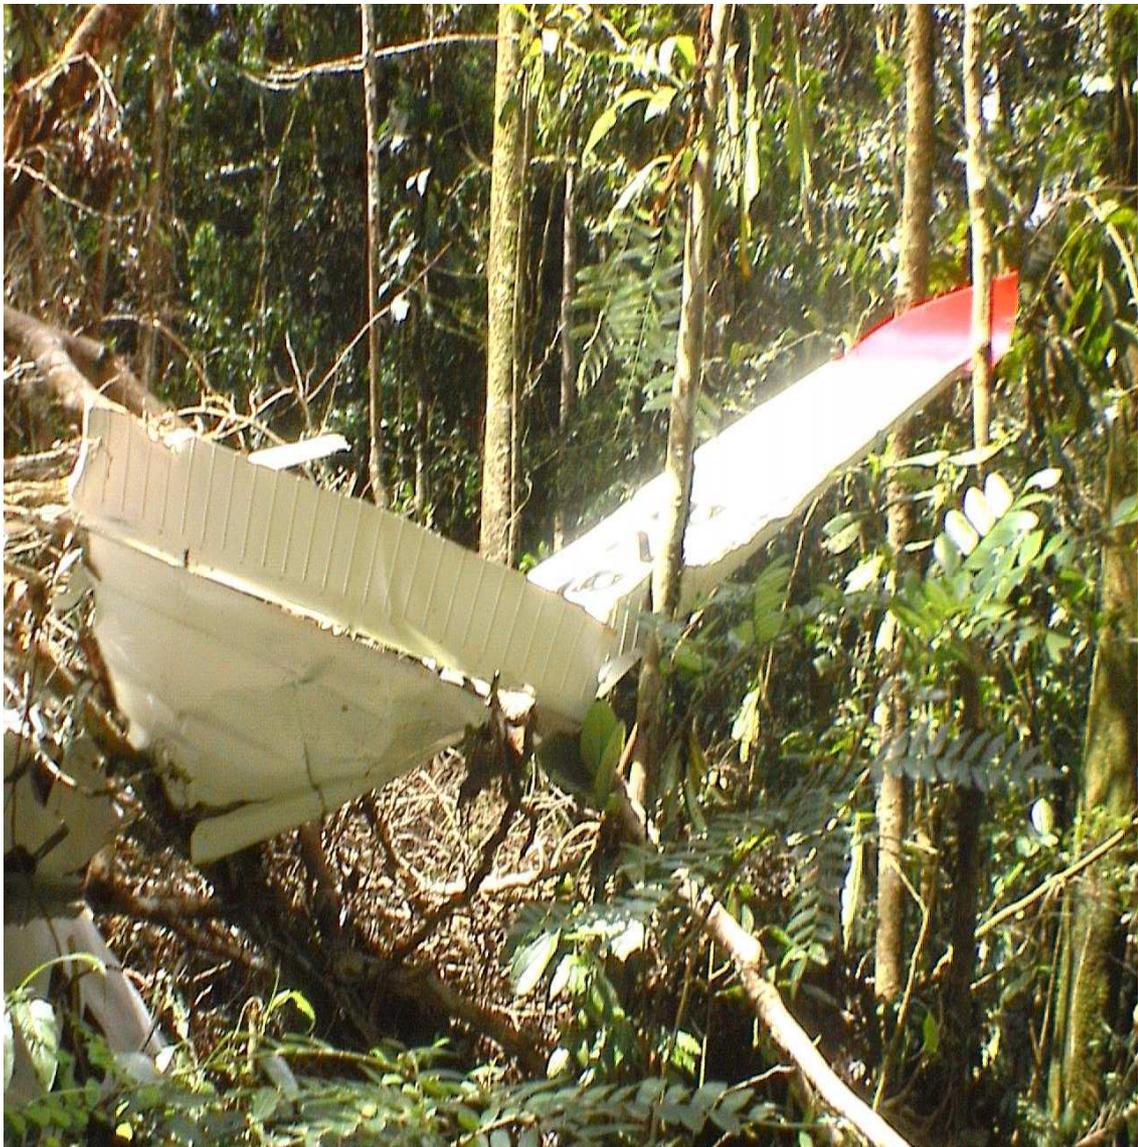
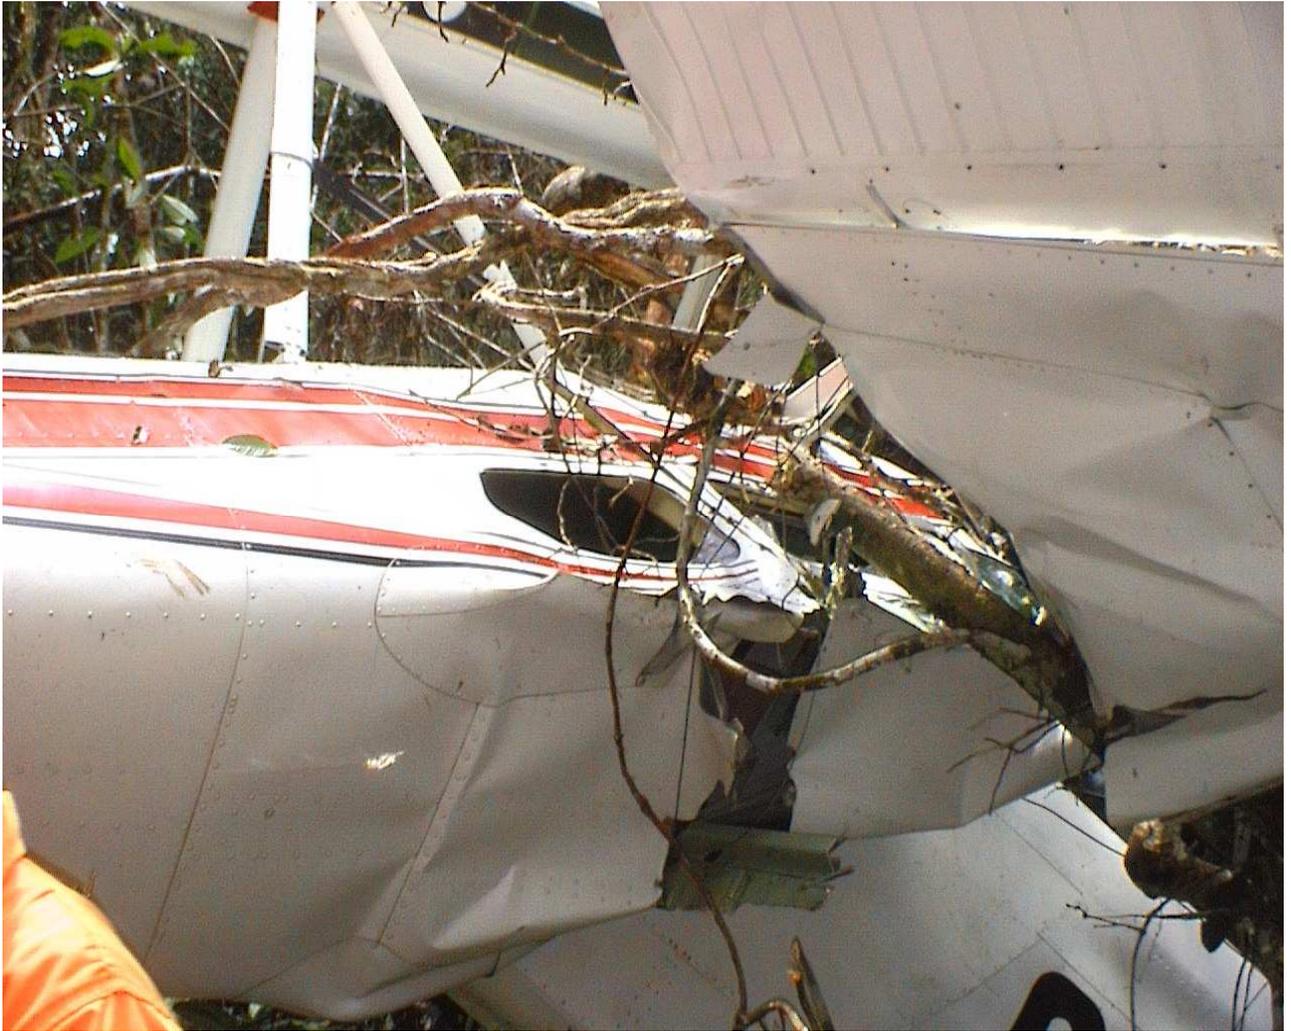
El investigador encargado no llegó al lugar del accidente por lo que no se pudo verificar el estado de la aeronave y sus componentes después del impacto. Sin embargo se pudo apreciar desde el aire que posterior al impacto la aeronave se deslizó, quedando suspendida, en posición invertida, a una altura aproximada de un metro y 50 centímetros de la superficie.

La aeronave resultó con daños considerables en su estructura y planos de sustentación. Una de las palas de la hélice estaba doblada en la punta aproximadamente 20 centímetros.
