INFORME FINAL

CIAA-ACCID-001-2009

CESSNA 172G

OB-1093

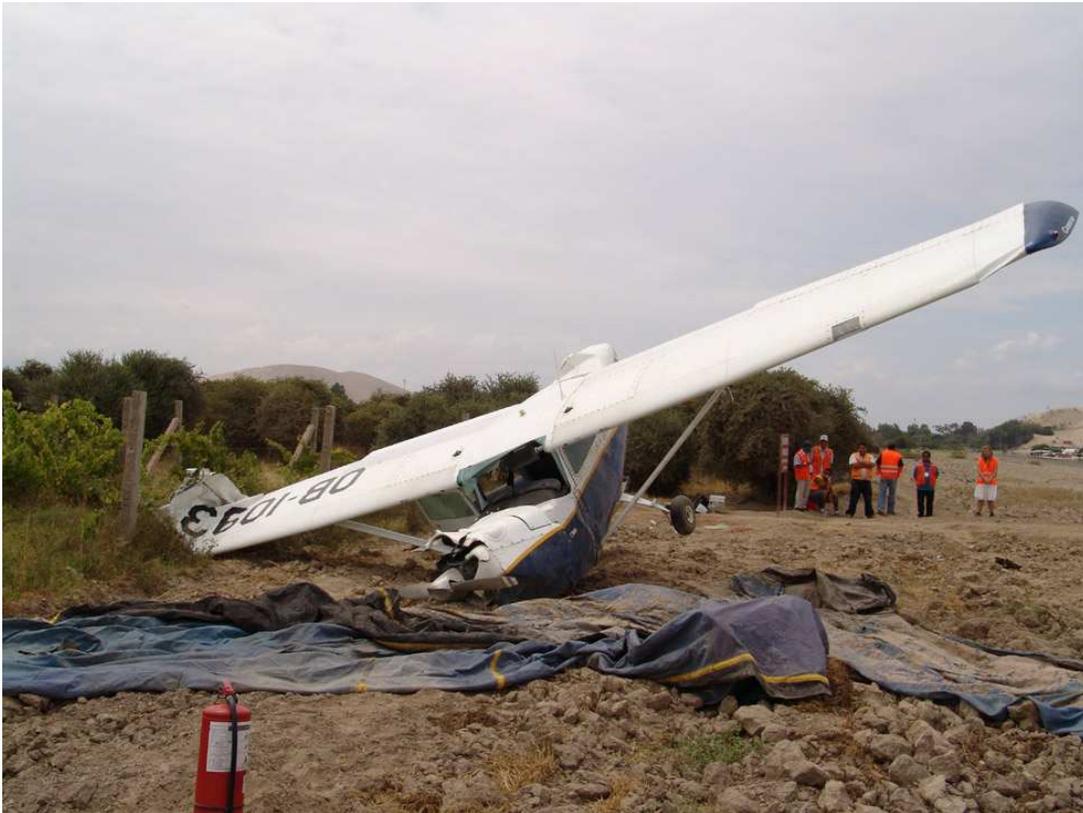
La aeronave sufrió diversos daños mayores estructurales, en las alas, tren de nariz, motor y en la hélice.

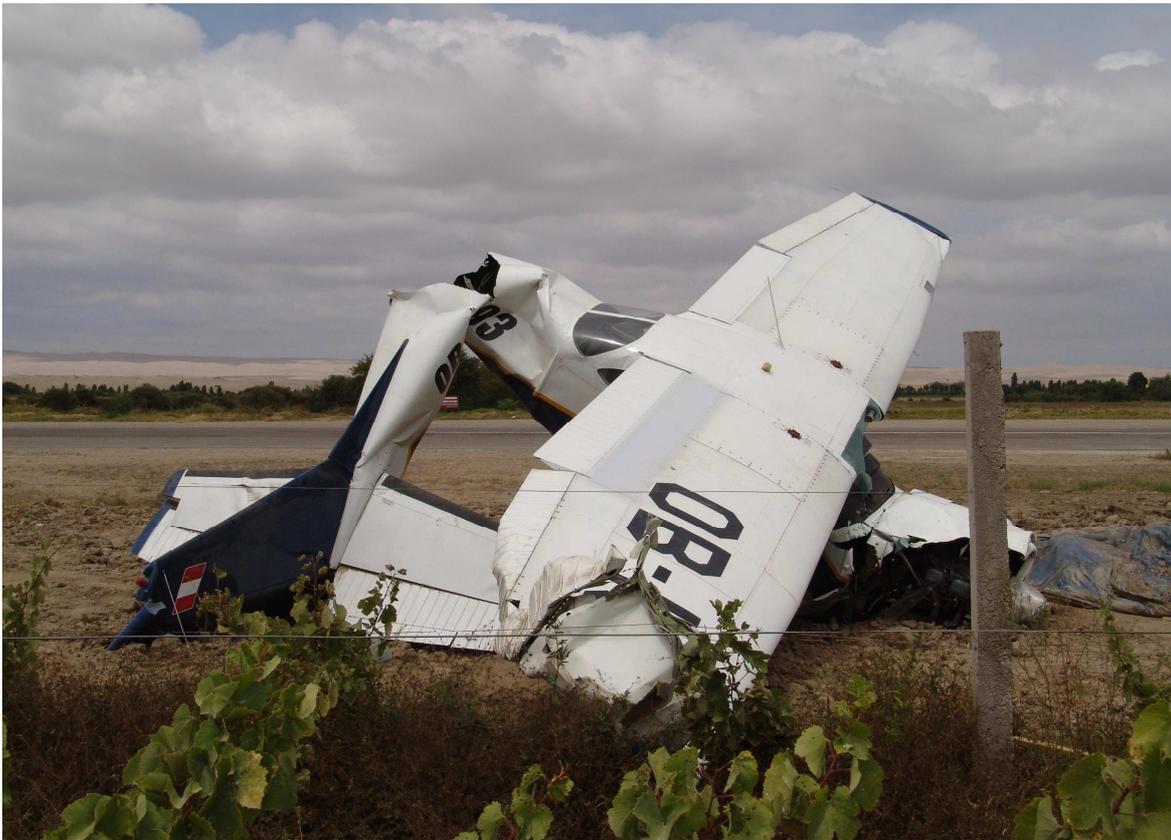
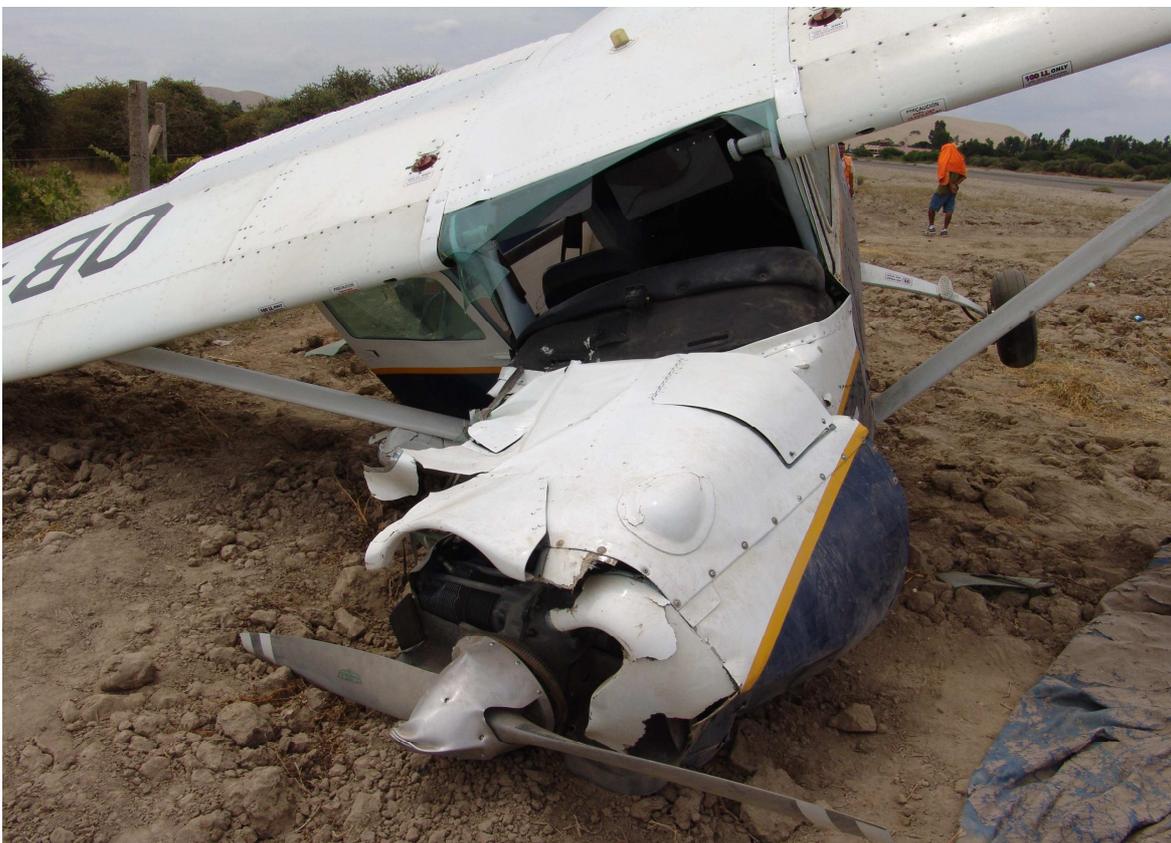
La aeronave se desplaza de inmediato hacia la derecha de la pista, saliendo y golpeando en primer lugar el tip del ala izquierda, para posteriormente golpear el lado derecho del cowling del motor.

Cuando el tren de nariz se rompe debido principalmente a las condiciones del terreno, la aeronave se arrastra por efecto de la inercia y queda estacionada aproximadamente a unos 40 metros de la pista de aterrizaje, en la posición geográfica 14° 02 ' 14.1" S – 75° 45 ' 31.6" W..

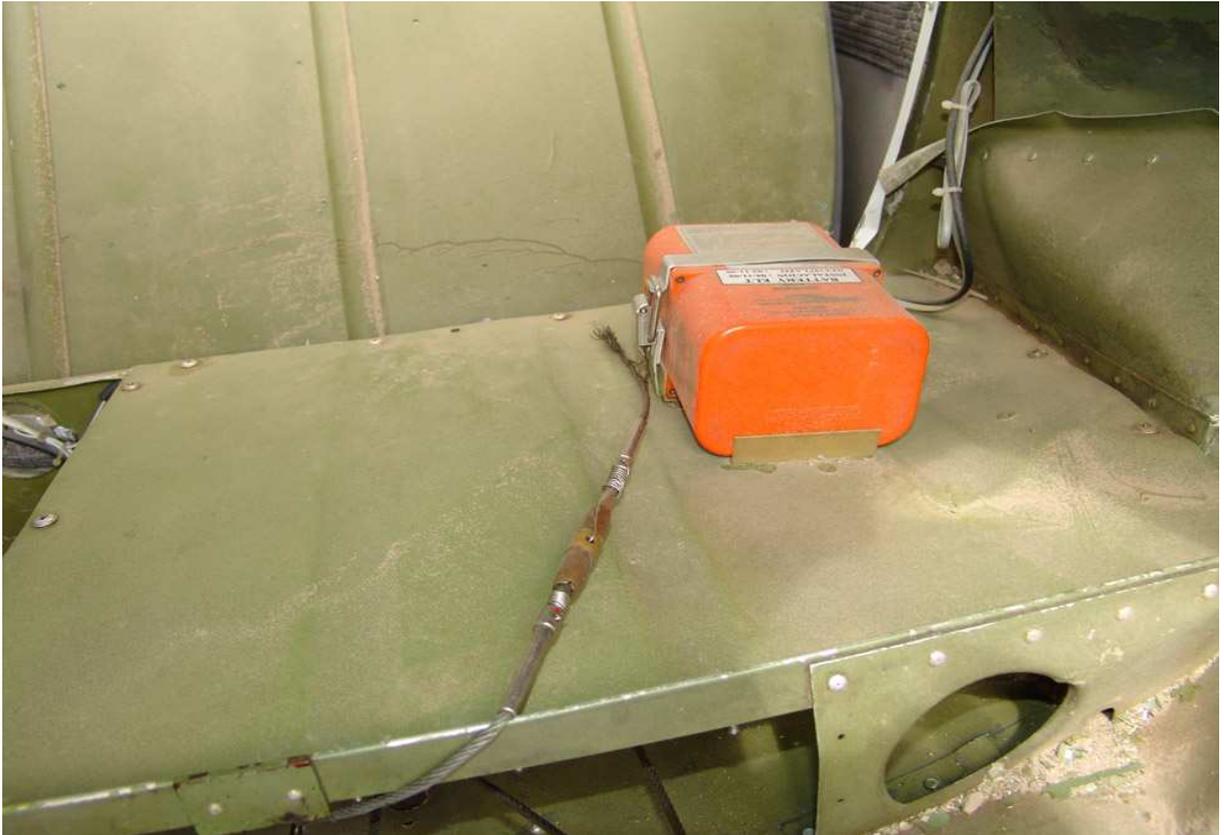
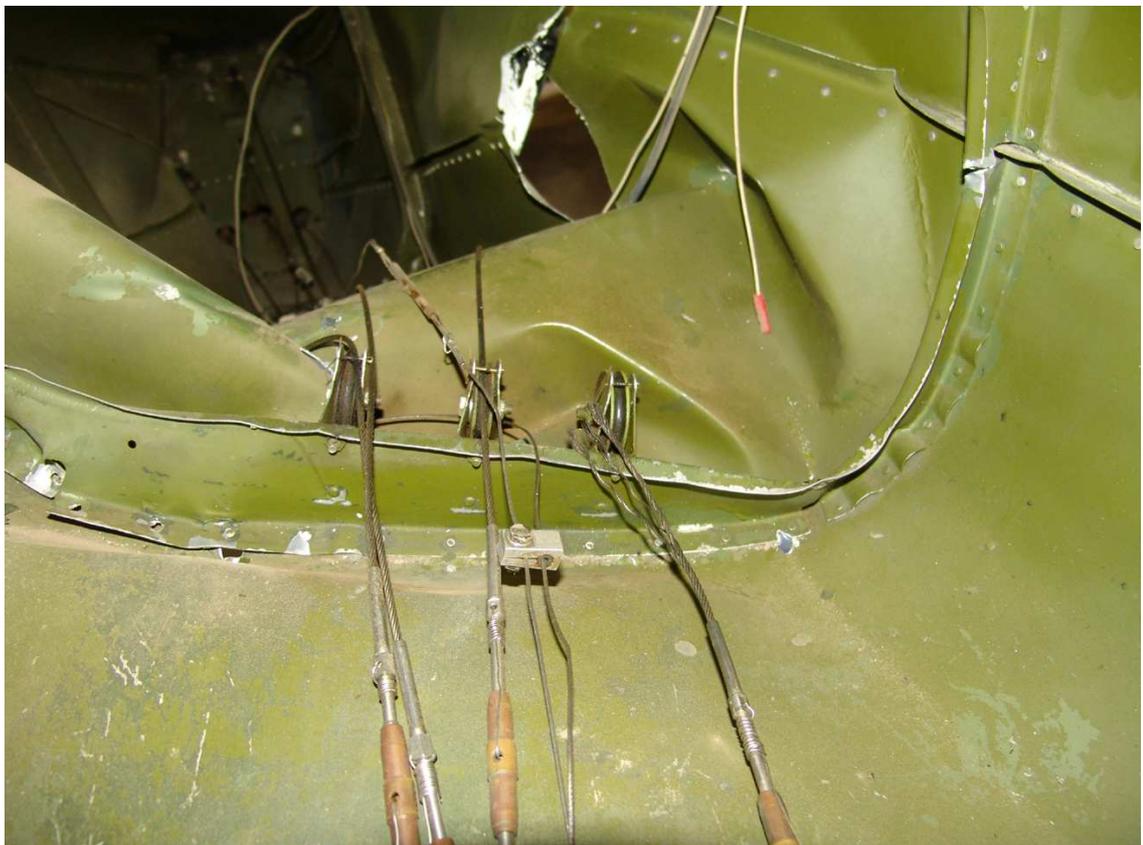
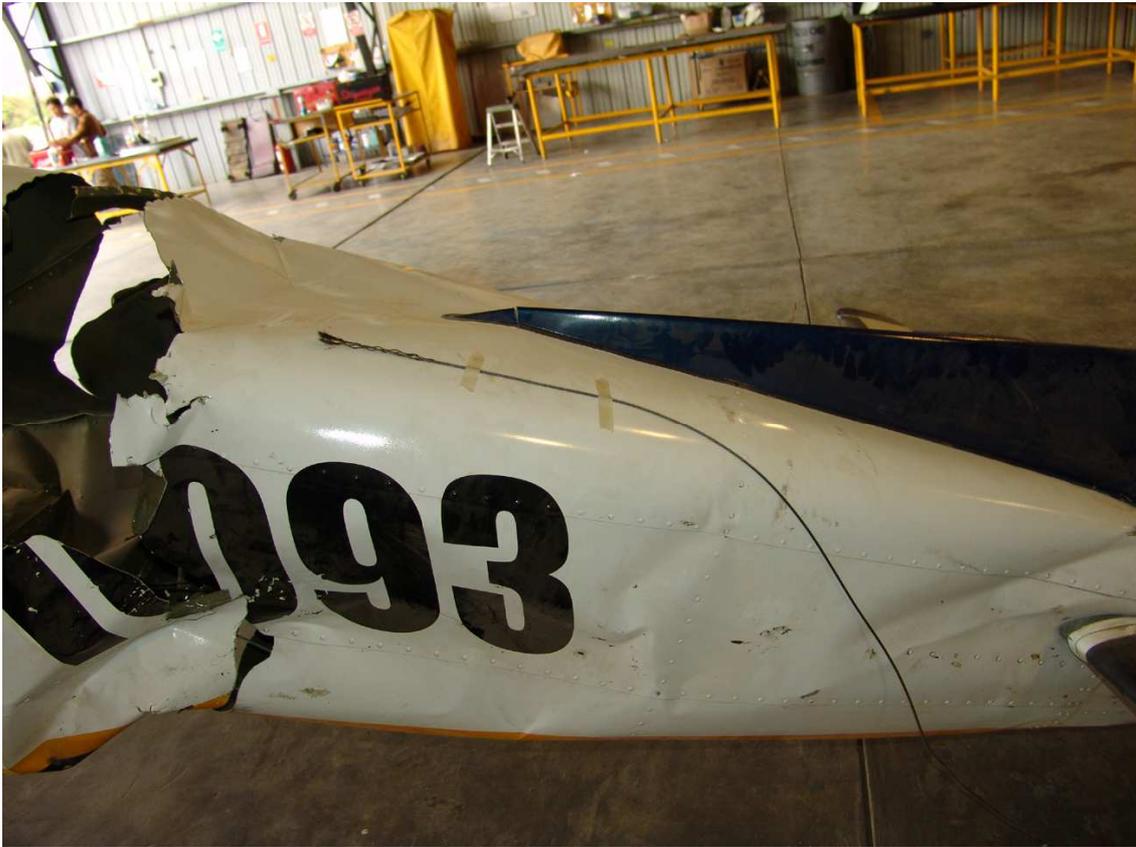
Durante la investigación a los restos de la aeronave se encontró que el cable que conecta el pedal izquierdo con el timón izquierdo presentaba daños similares a los ocasionados por un exceso de tensión.

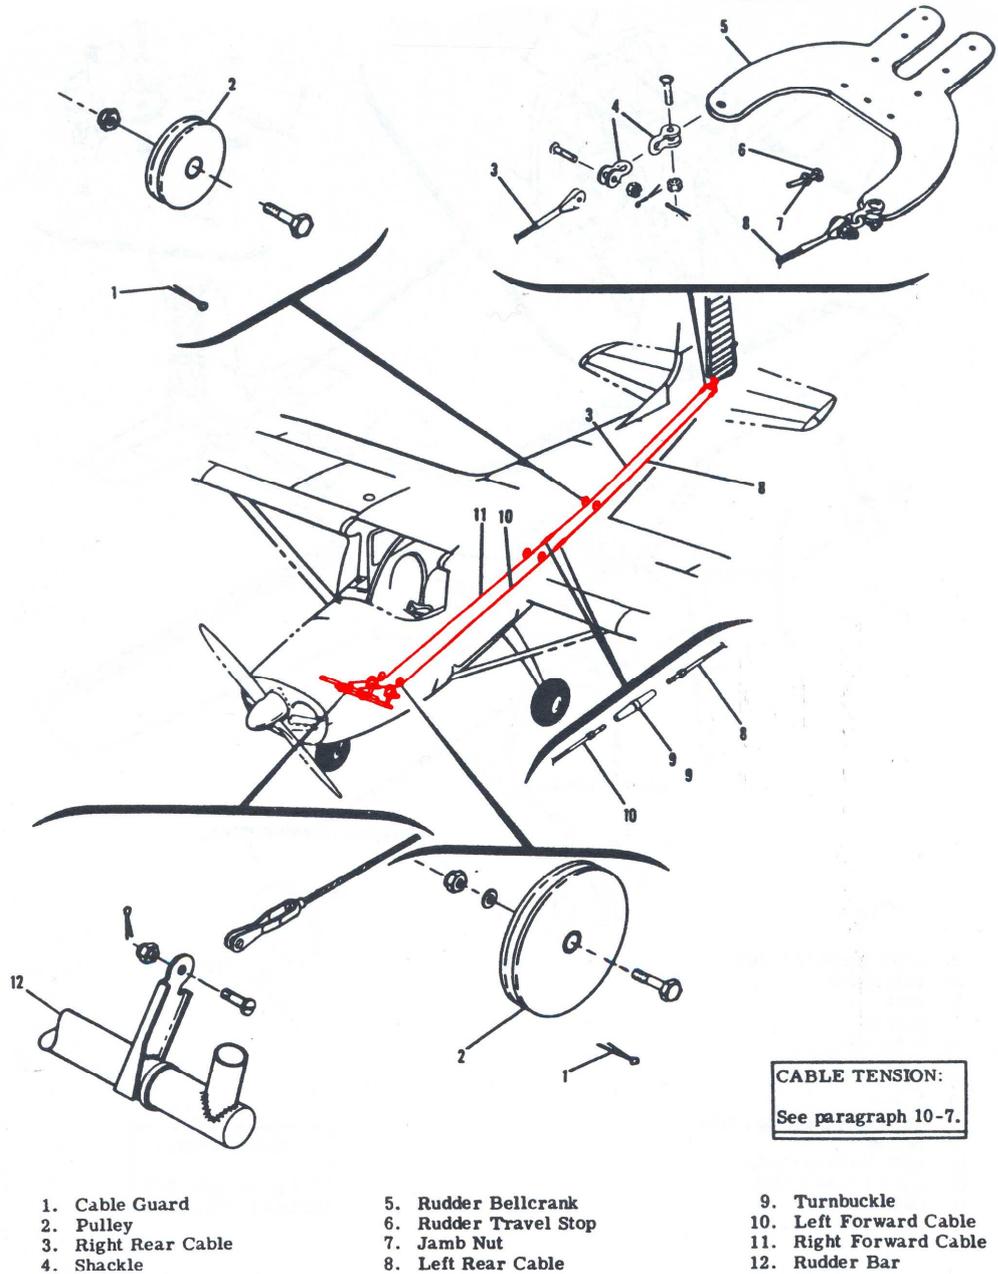
Figure 10-3. Model 172 and P172 Rudder Control System

Gráfico de la descripción del sistema del control de dirección y sus componentes. (Gráfico: Cessna D637-1-13, Service Manual 100 series).

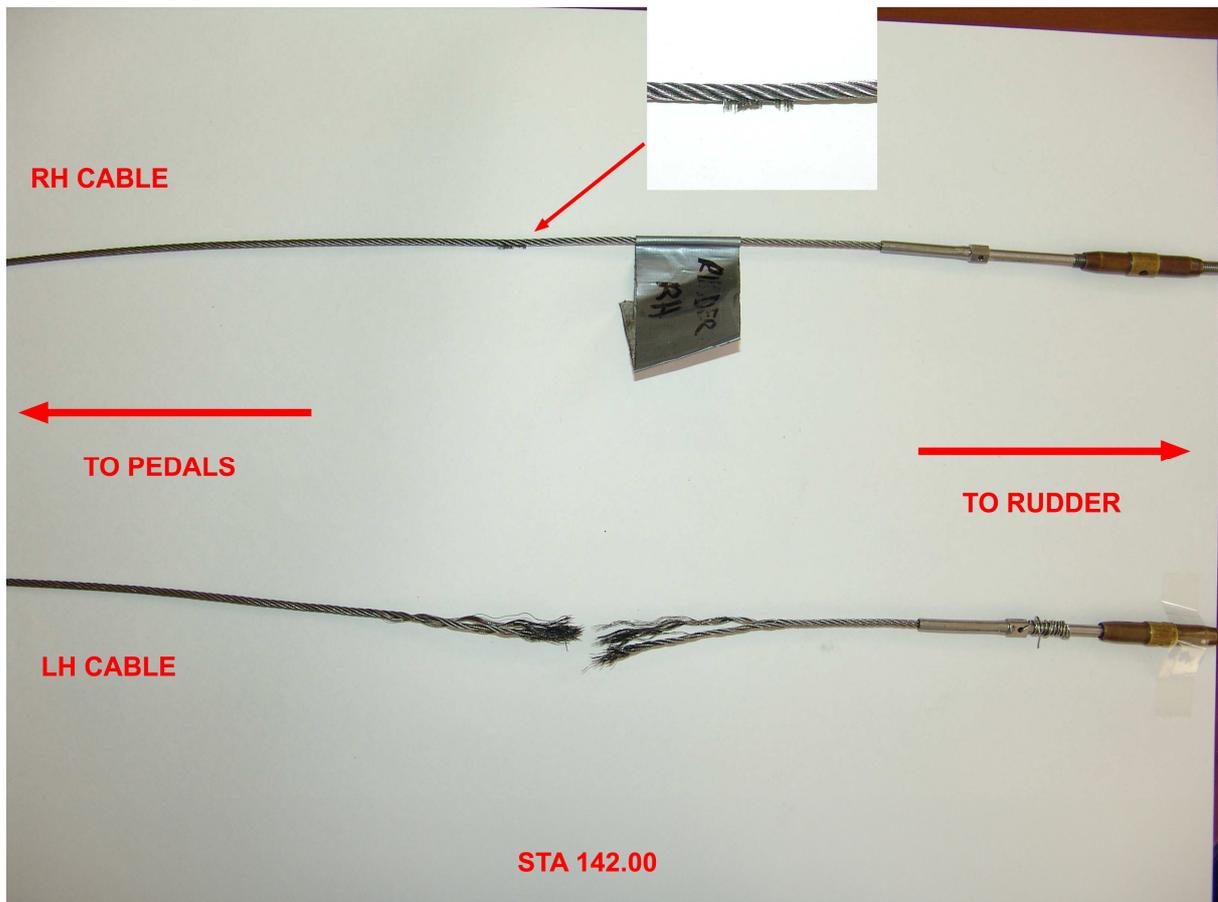
- a) El cable posterior izquierdo, N/P: 0510105-207, del sistema de control del timón de dirección, se rompió debido a una sobrecarga (tensión). Muchos de los hilos cercanos a la fractura presentaban significantes daños por desgaste.
- b) Los cables del sistema del control de dirección mostraban daños por desgaste y presentaban rupturas individuales de varios hilos en varias áreas a todo lo largo de estos. Al menos un área del cable derecho no dañado, presentaba hilos rotos, los cuales se encontraban en exceso a los límites establecidos por el Manual de Mantenimiento para el modelo 172.
- c) La fuerza de ruptura, de ambos cables del sistema de control del timón de dirección, cumplía con los requerimientos de fuerza establecidos por MIL-DTL-83420. El cable roto fue fabricado de acero resistente a la corrosión.

Fotografía que nos muestran ambos cables del sistema de control del timón de dirección.

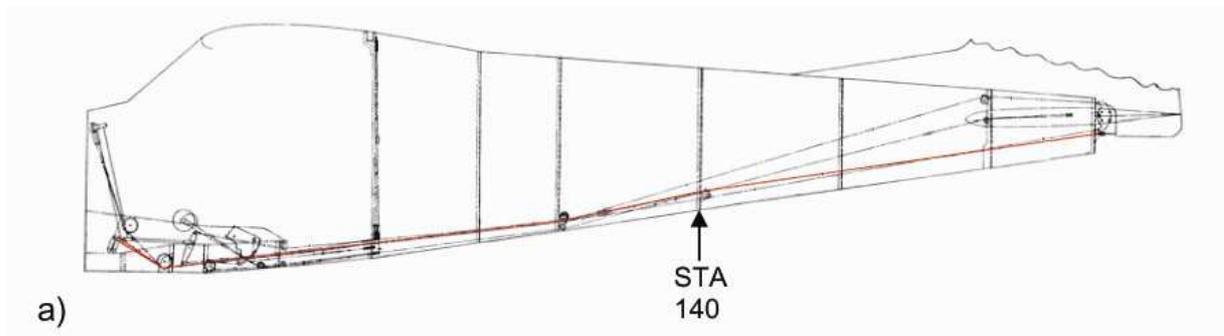
Gráfico que nos muestra el área donde se partió el cable. (Grafico: Cessna Aircraft)

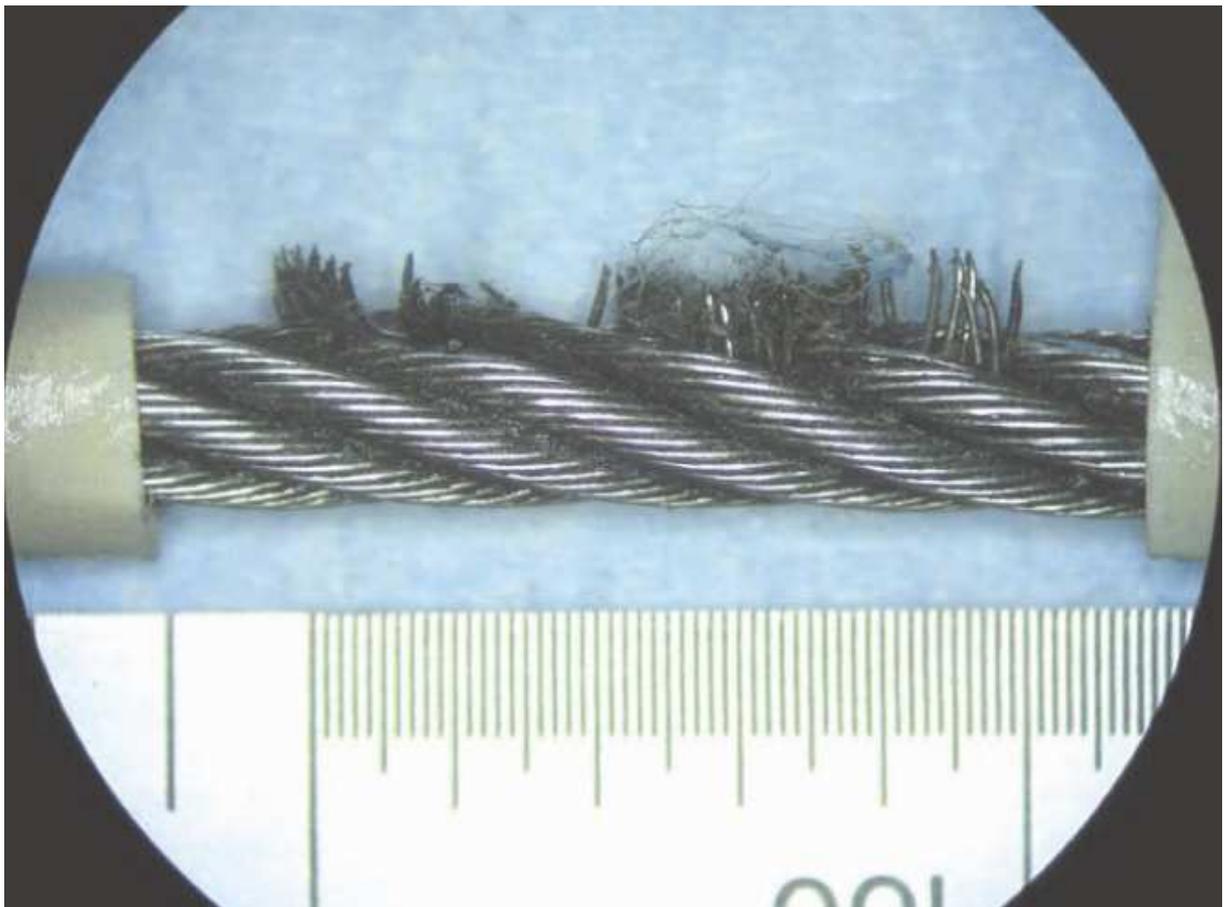
Imagen de las rupturas individuales en los hilos del cable no partido del sistema de control del timón de dirección. (Imagen: Cessna Aircraft).

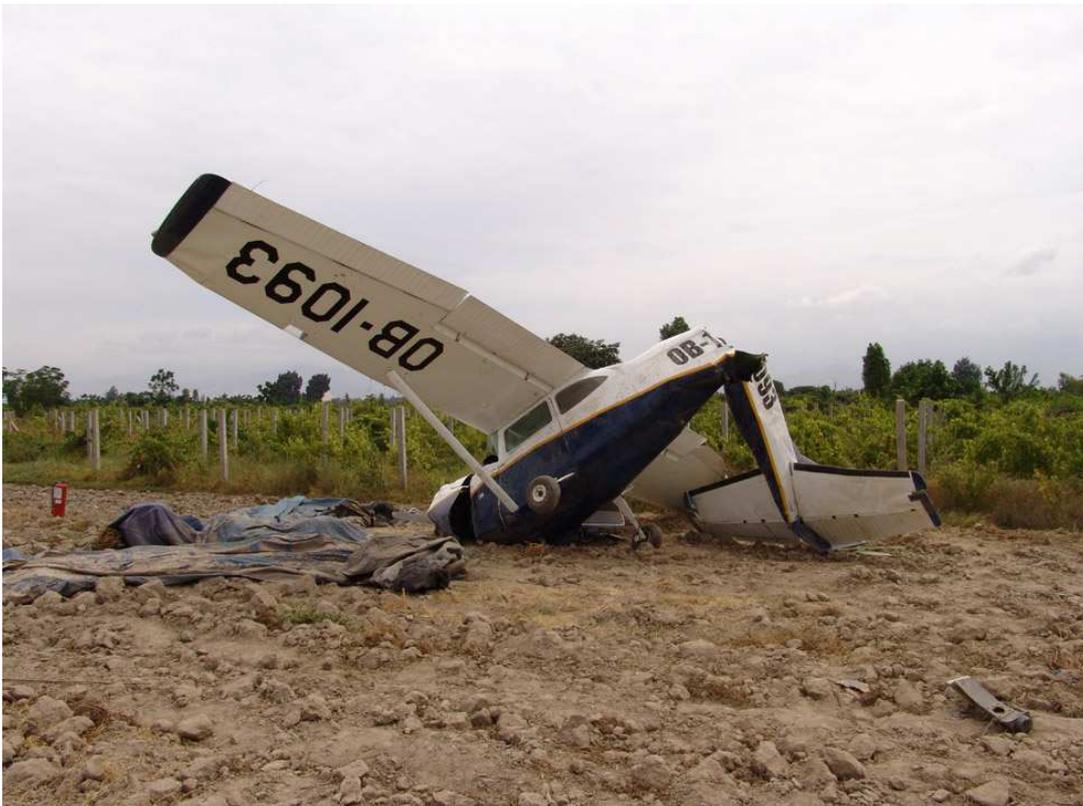
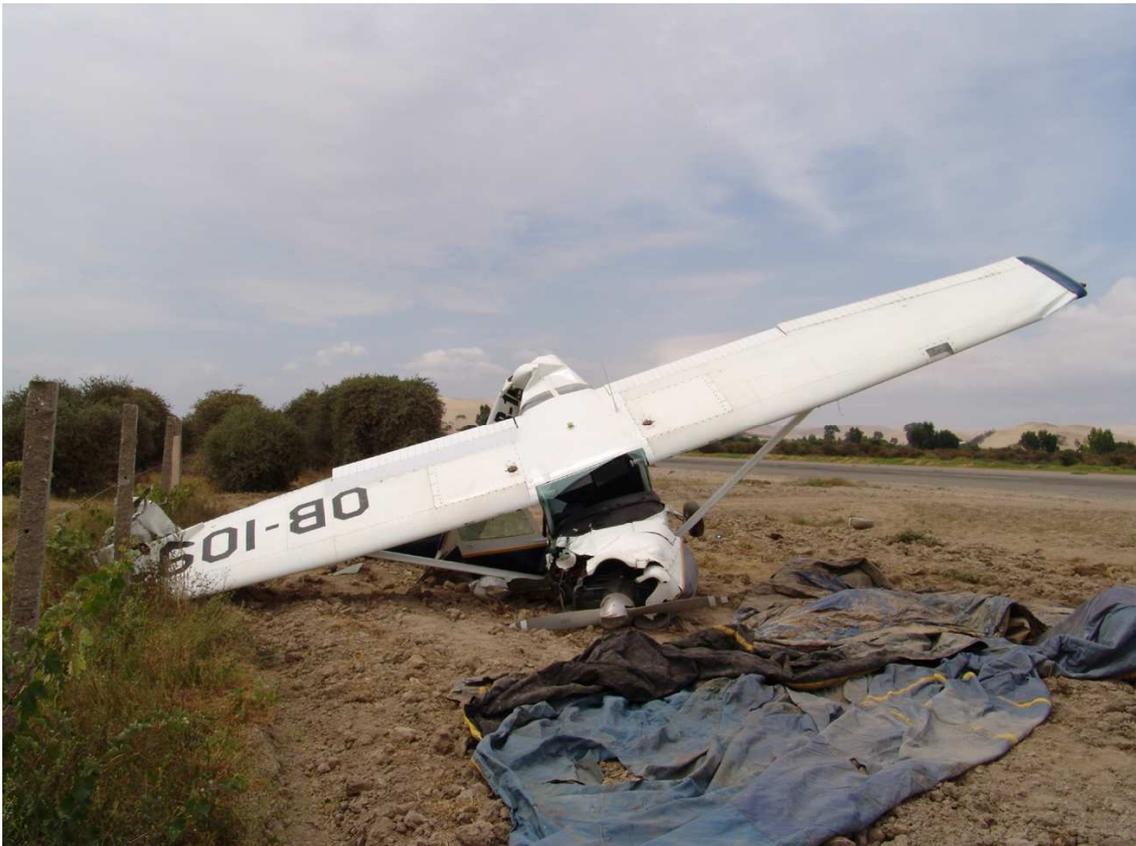
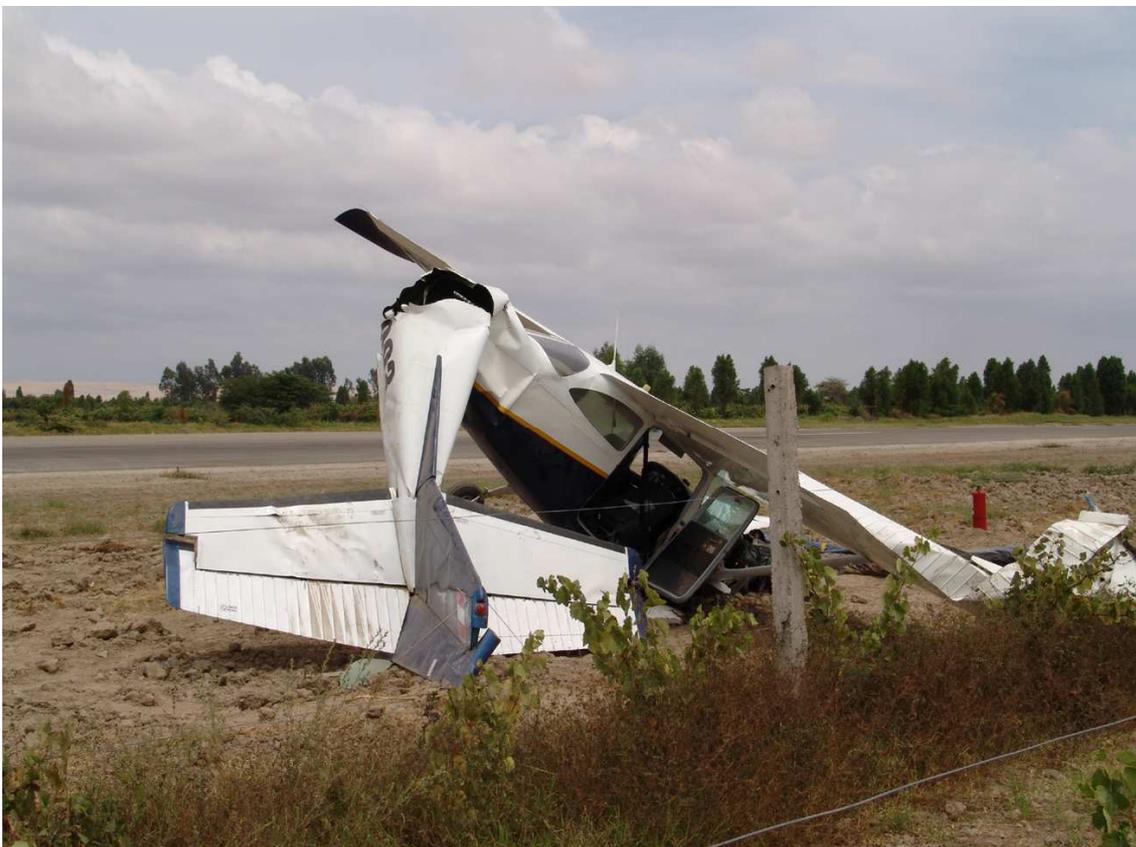
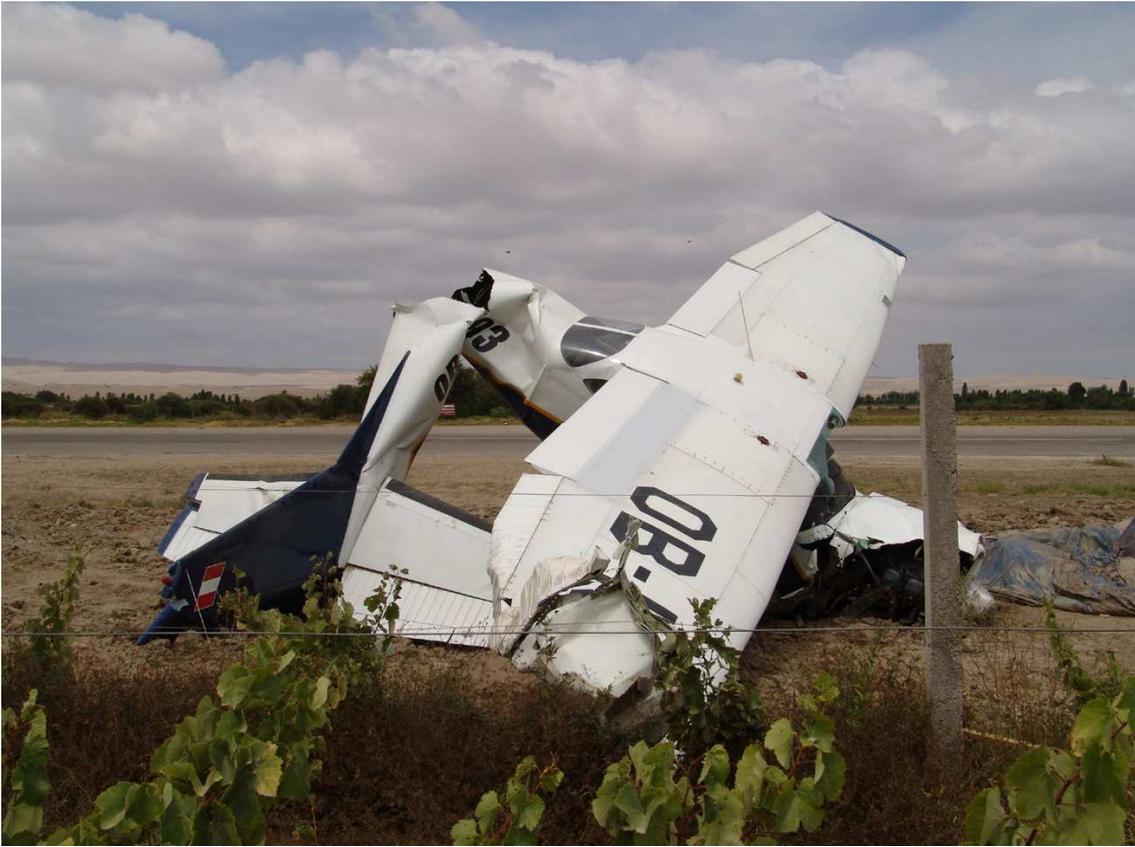
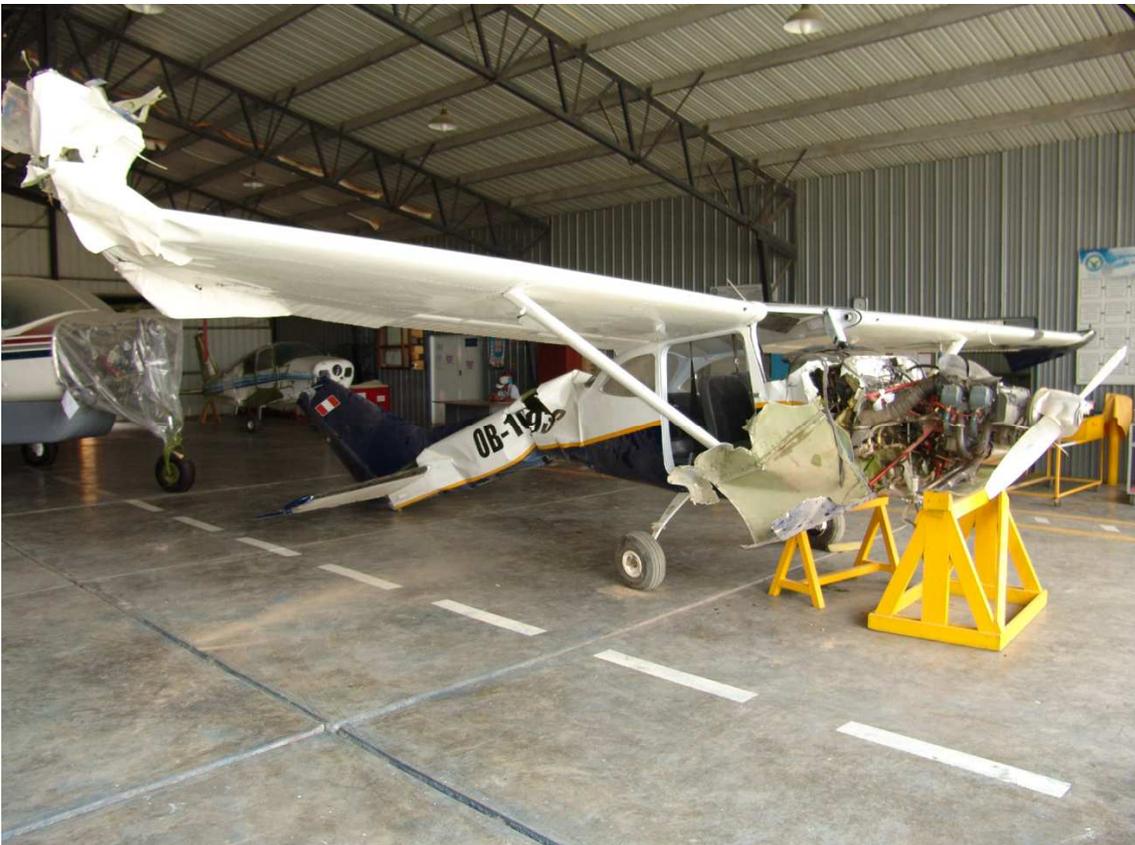
La aeronave Cessna 172G de matrícula OB-1093 sufrió severos daños estructurales en el fuselaje, las alas, hélice y tren de aterrizaje principal y de nariz.
