07. Piper PA-22-108, OB-600

Matrícula: OB-600		Año de fabricación: 1961		Categoría/peso: 2250 Kg o menos	
Marca y modelo de la aeronave:		Piper PA-22-108			
Núm. De motores/ marca y modelo:		01/ Lycoming O-235-C1B			
Fecha: 05-12-2001		Hora UTC: 19:10		Provincia: Cañete	
Lugar del suceso: Aeropuerto de Chilca					
Lesiones	Muertos	Graves	Leves/lles.	Piloto al mando (licencia): Piloto Alumno	
Tripulación			01	Edad: 34 Total horas de vuelo: 12:00	
Pasajeros				Tipo de operación: RAP 91	
Otros				Fase de operación: Aterrizaje	
Daños a la aeronave: daños en ambas alas				Tipo de suceso: Incidente Grave

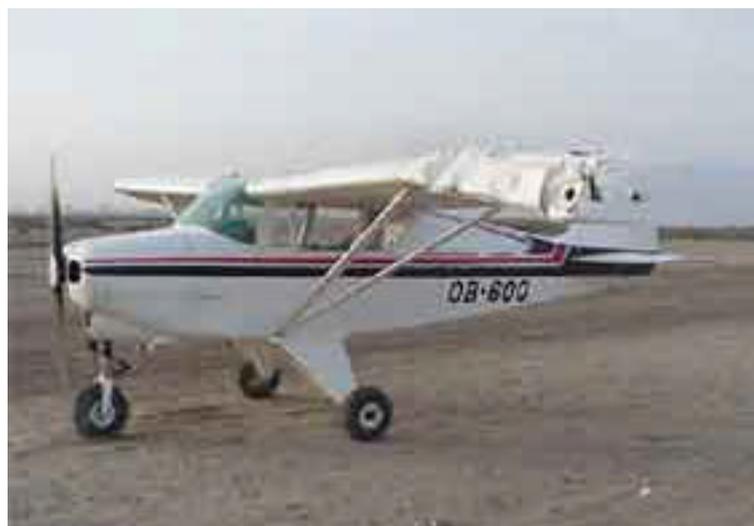
El alumno piloto realizó contacto normal con la pista pero durante la carrera de aterrizaje la aeronave se desplazó hacia la izquierda en forma brusca, ocasionando que el alumno piloto perdiese el control de la misma y logrando golpear primero el tip del ala derecha para luego golpear el ala izquierda y detener la aeronave. El alumno piloto resulto ileso.

En el momento de aterrizar, una ráfaga de viento cruzado de viento cruzado logró desestabilizar a la aeronave, lo cual ocasionó que el alumno piloto el cual solamente contaba con un total de 12 horas de vuelo y efectuando un vuelo solo, perdiese el control de la misma durante la carrera de la misma en tierra. El incidente grave se debió a la inexperiencia del alumno piloto para controlar la aeronave en una maniobra de aterrizaje con viento cruzado.
