INFORME FINAL

CIAA-ACCID-005-2006

BELL 204B

OB-1835-P

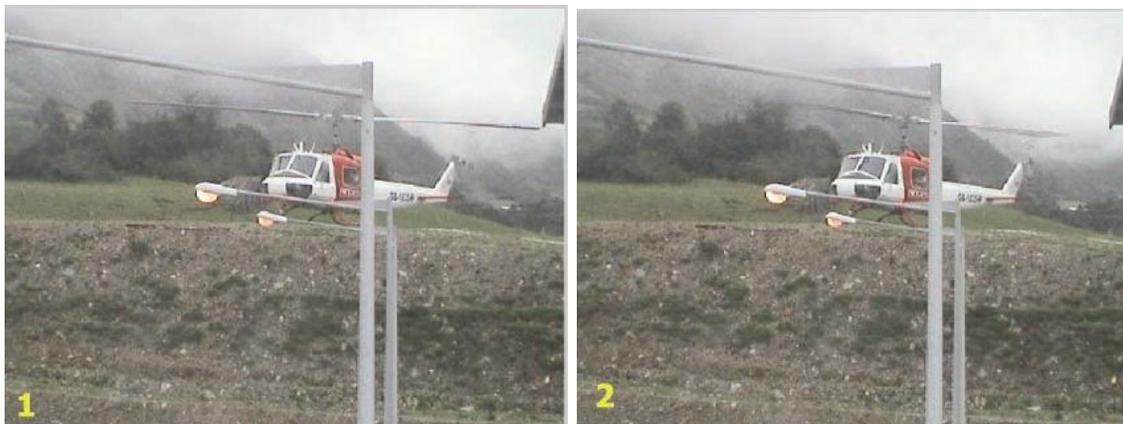
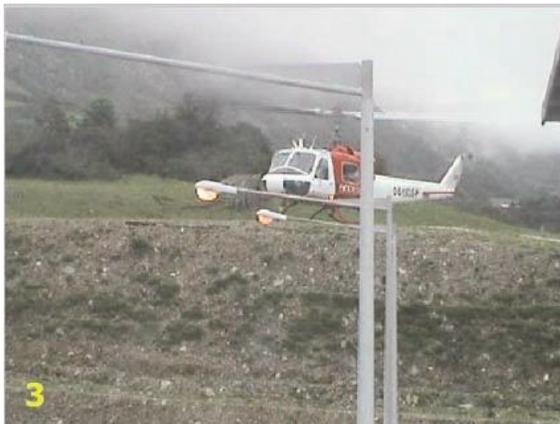
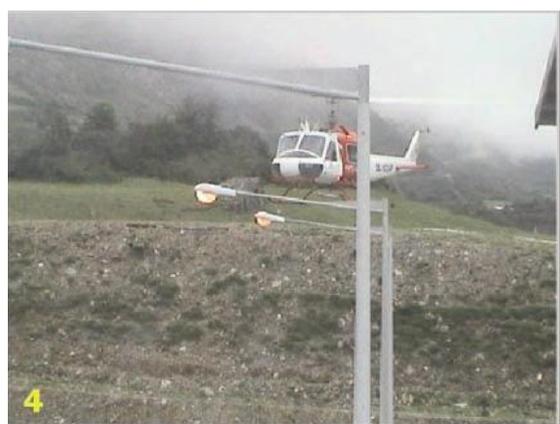
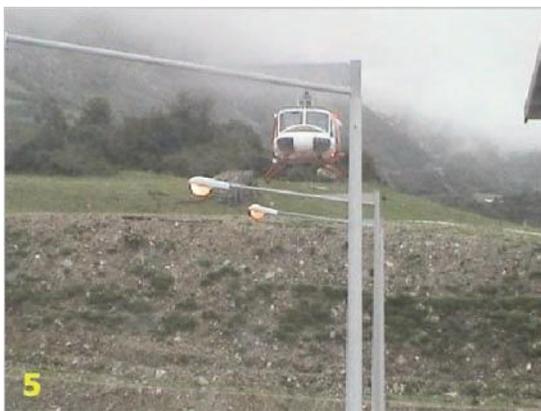
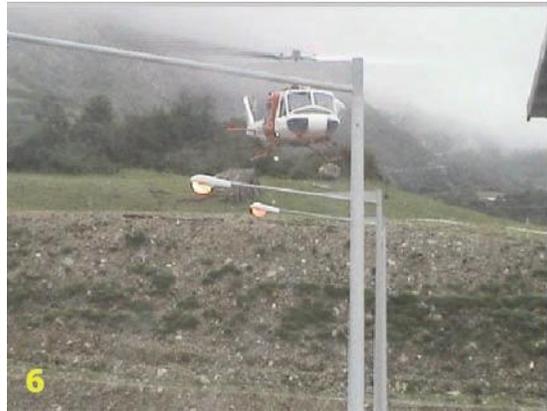
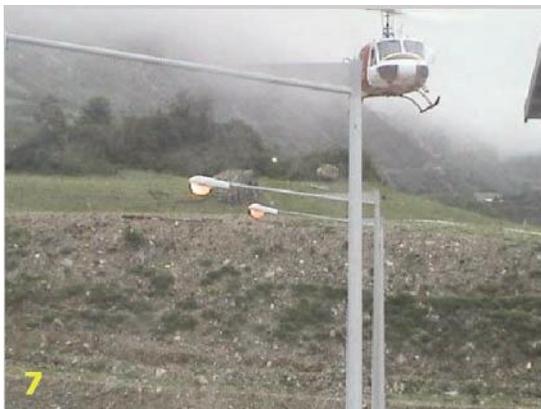
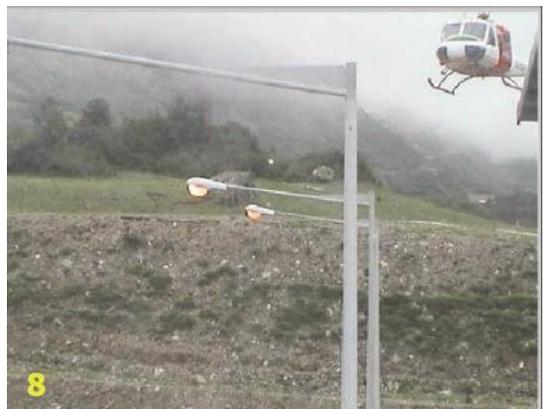
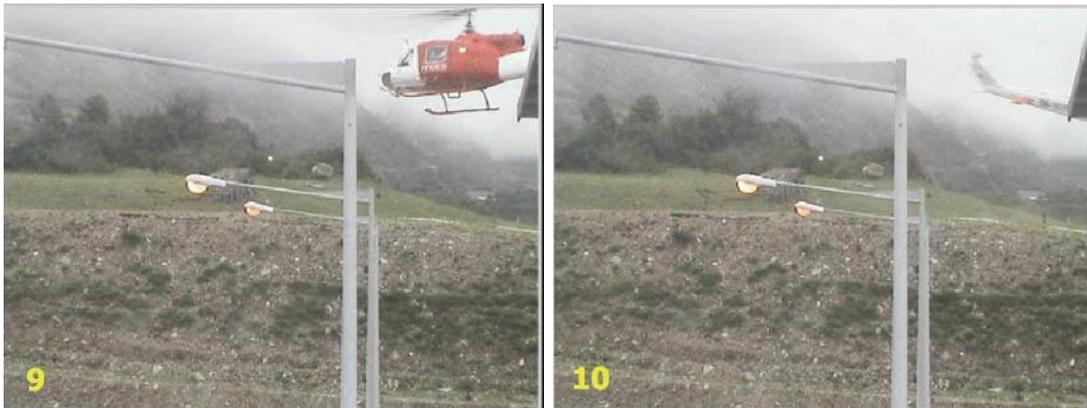
Al encontrarse el helicóptero en vuelo colgado orientado al rumbo 340° aproximadamente (fuera del efecto suelo), acompañado de desplazamiento lateral izquierda atrás, el rotor de cola fuera expuesto a viento de la derecha; el piloto informa durante el proceso de investigación, haber empleado alta potencia para contrarrestar el viento de través. También es probable que el viento haya cambiado de dirección 150° por lo que se dieron las condiciones para la ocurrencia del fenómeno aerodinámico conocido como "Pérdida de Eficiencia del Rotor de Cola". Como reacción a este fenómeno el helicóptero inició un giro, descontrolado por la derecha, que sorprendió al piloto atinando solo a tratar de efectuar un aterrizaje forzoso y no a ganar velocidad hacia delante como lo recomiendan los procedimientos operacionales descritos en el documento FAA AC N° 90-95 del 26-12-95.

En la siguiente secuencia de imágenes, extraídas de una de las cámaras de seguridad de la compañía COGA, se puede apreciar todo el evento.
