# **INFORME FINAL**

**CIAA-ACCID-004-2006**

**BELL 204B**

**OB-1833-P**

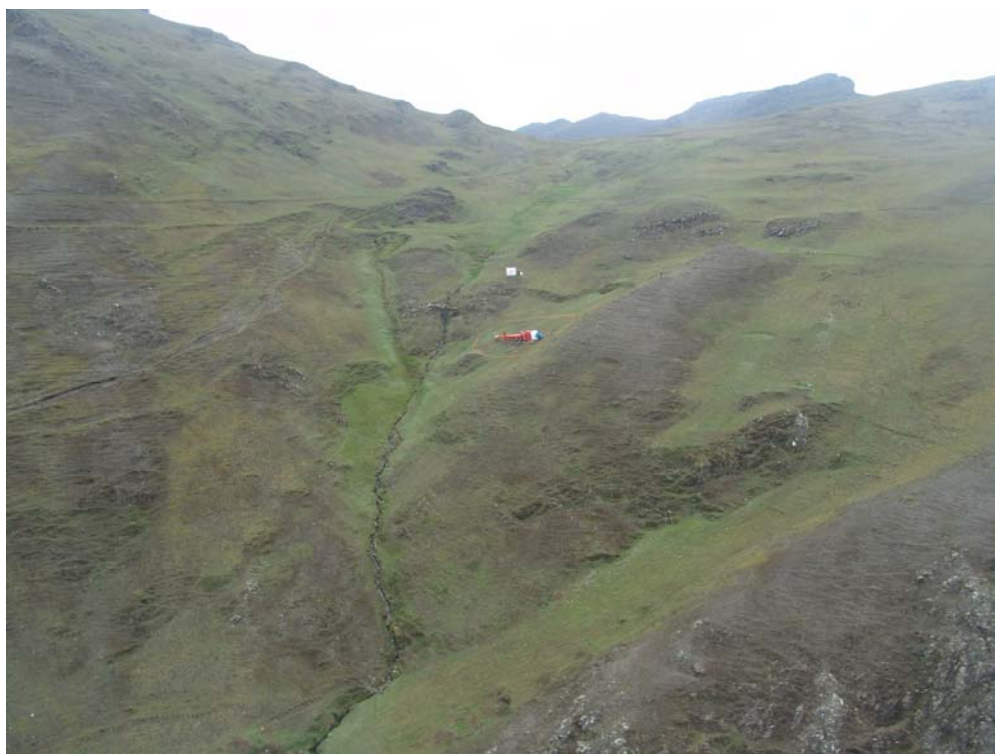
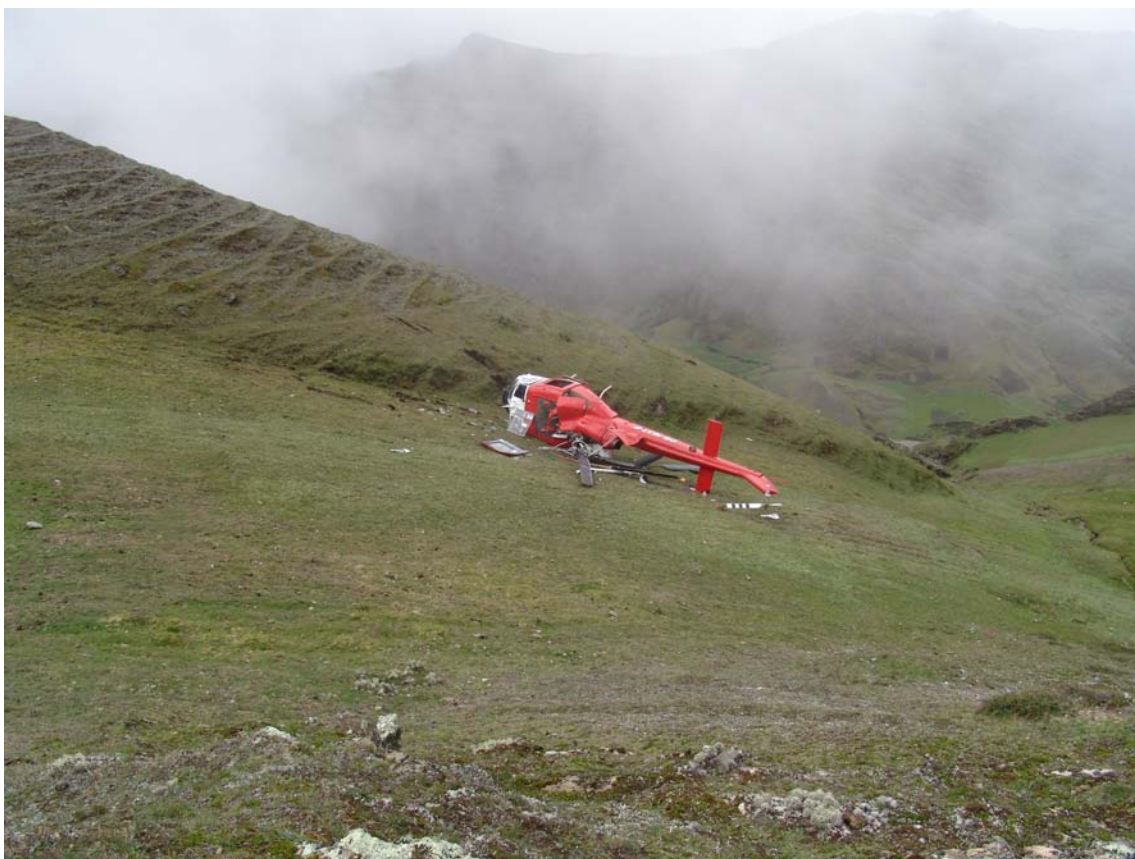
El lugar donde ocurrió el accidente es una ladera de cerro al lado izquierdo del valle, próximo al PS N° 04 del gasoducto de Camisea y al caserío de Sachara, a una altitud de 13,700 pies SNMM, a aproximadamente 5 millas al oeste del helipuerto del PS N° 03 del gasoducto de Camisea, departamento de Ayacucho, provincia de Anco, distrito de La Mar. El valle se encuentra rodeado de montañas de hasta 16,000 pies de altura SNMM, que sin embargo volando en la trayectoria del rumbo 264° y a una altitud de 14,500 pies y paralelo a las montañas se logra pasar libremente los obstáculos que en ese momento no se encuentren cubiertos por nubosidad tipo Alto Strato. Este tipo de nubosidad se encuentra presente en la zona en forma casi permanente, cambiando su posición al lado derecho o izquierdo del valle. El techo de las nubes, el día del accidente, se encontraba a aproximadamente 11,300 pies SNMM.

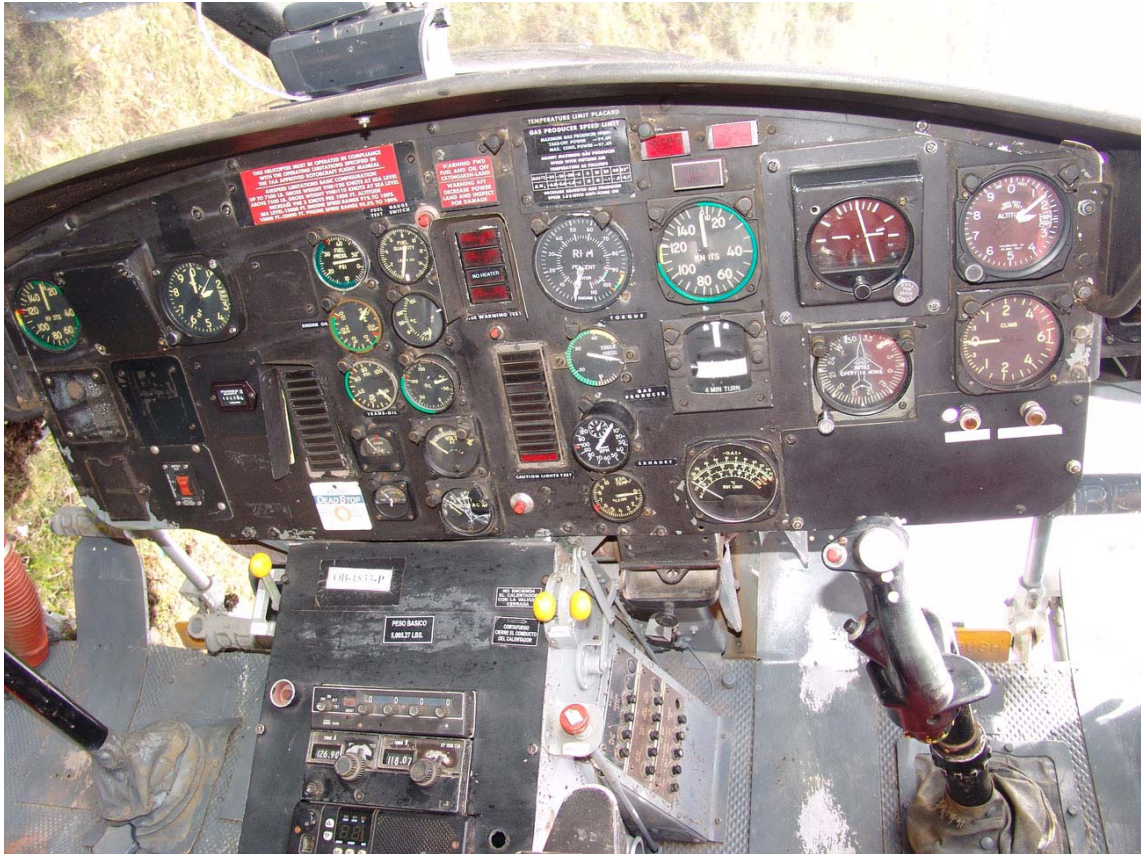
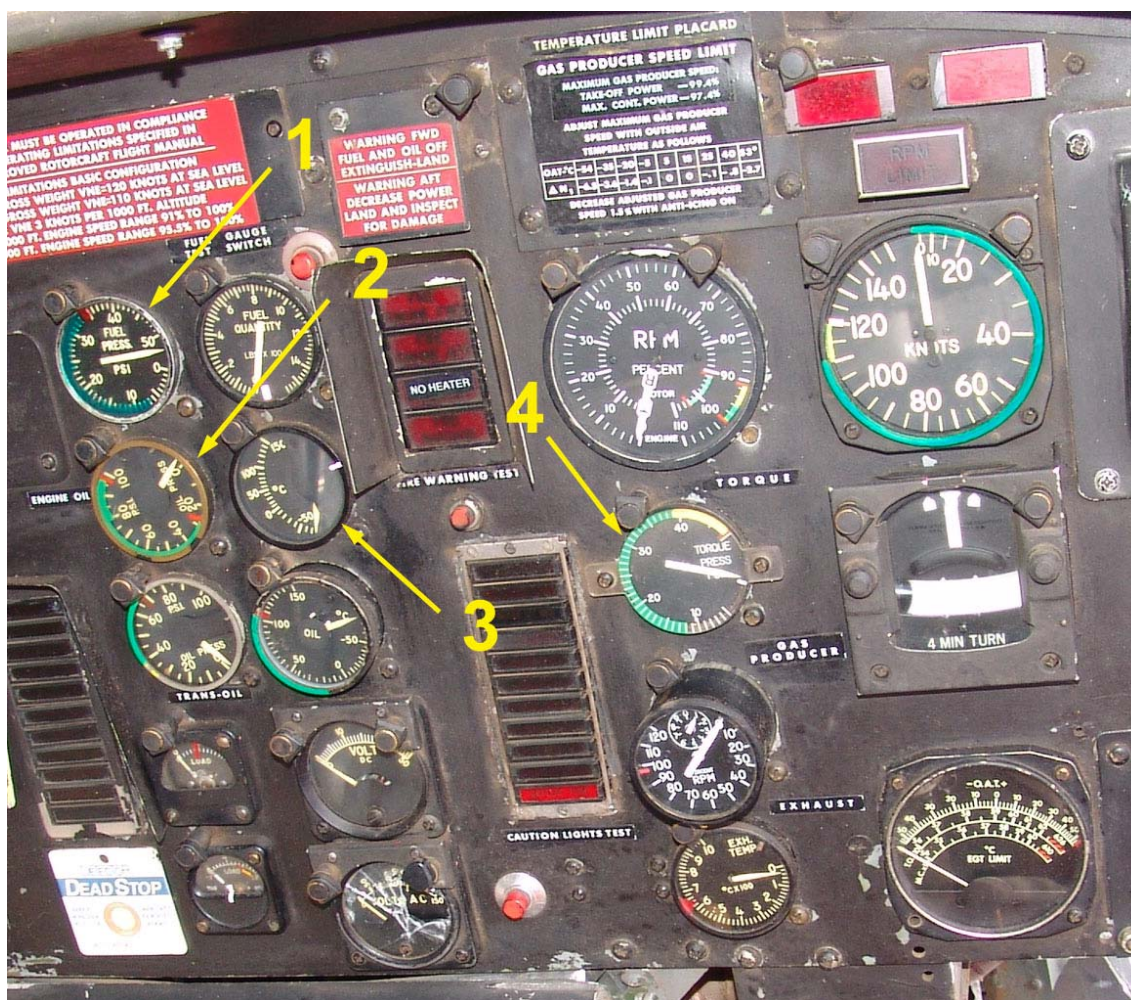
La fotografía nos muestra el panel de instrumentos tal como se encontró en la escena del accidente.

Durante el análisis se pudo comprobar que algunos de los instrumentos instalados, en el panel frontal central de la aeronave, no estaban con las marcas respectivas que les corresponden de acuerdo al Manual de Vuelo Bell 204B, Sección I (BHT-204B-FM-1). Dichos instrumentos son los siguientes:

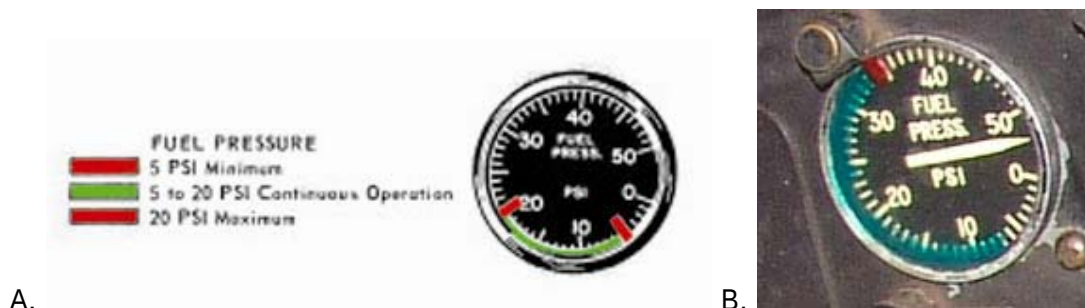
De acuerdo a lo indicado por el BHT-204B-FM-1, los rangos del instrumento de indicación de presión de combustible (Fuel Pressure) deberían ser como lo indicado en A, sin embargo el instrumento instalado se encontraba como lo indicado en B.

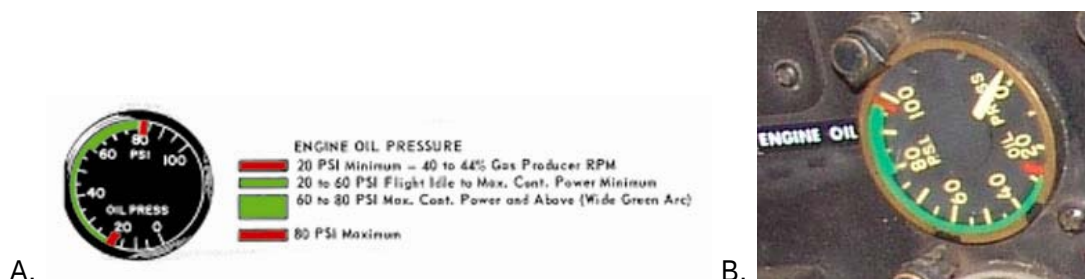
De acuerdo a lo indicado por el BHT-204B-FM-1, los rangos del instrumento de indicación de presión de aceite del motor (Engine Oil Pressure) deberían ser como lo indicado en A, sin embargo el instrumento instalado se encontraba como lo indicado en B.

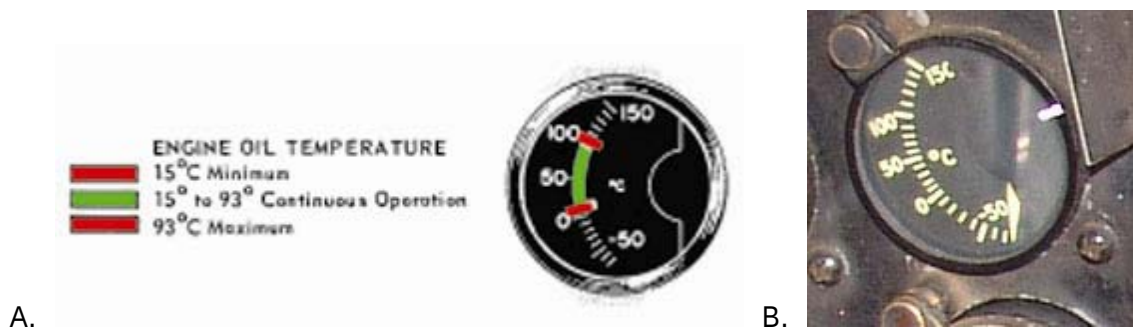
De acuerdo a lo indicado por el BHT-204B-FM-1, los rangos del instrumento de indicación de temperatura del aceite del motor (Engine Oil Temperature) deberían ser como lo indicado en A, sin embargo el instrumento instalado se encontraba como lo indicado en B.

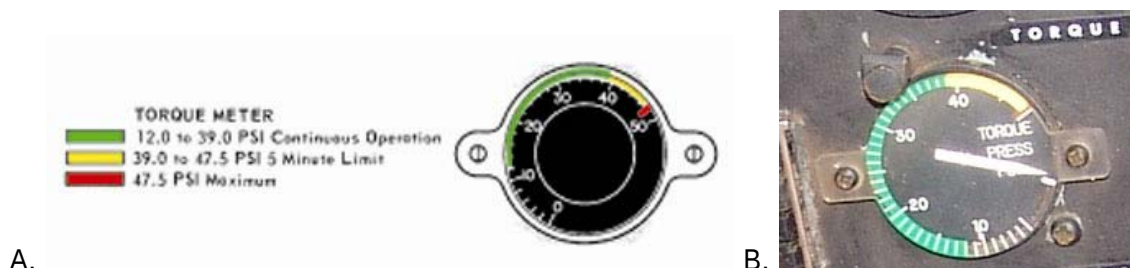
De acuerdo a lo indicado por el BHT-204B-FM-1, los rangos del instrumento de indicación de torque (Torque Meter) deberían ser como lo indicado en A, sin embargo el instrumento instalado se encontraba como lo indicado en B.

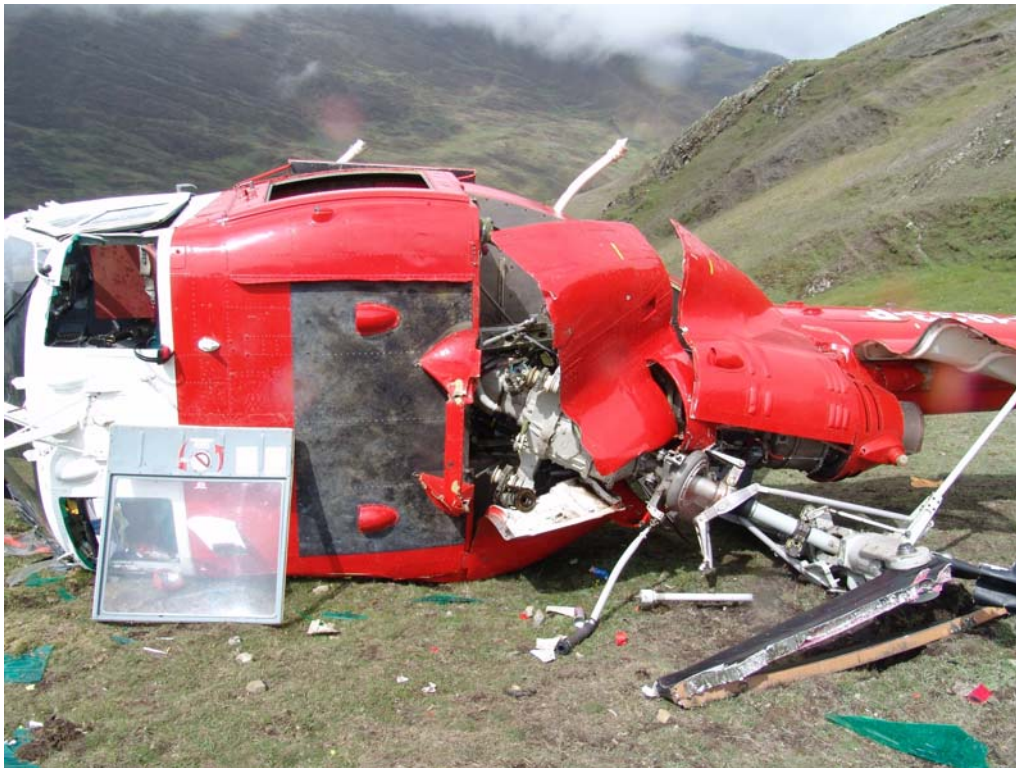
Foto de la posición de la transmisión y del motor en los restos del helicóptero accidentado.

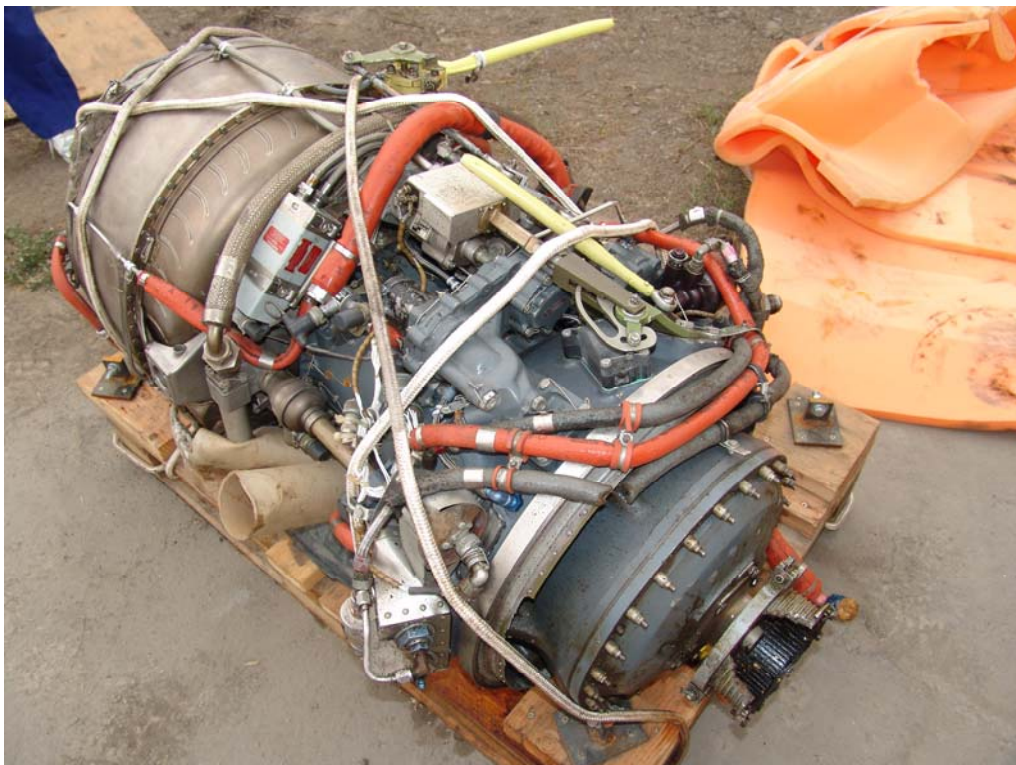
En el capítulo 3.2 Conclusiones el reporte indica que por el tipo y grado de daño que tuvo el motor, este se encontraba en funcionamiento al momento del impacto contra el terreno.

Foto del motor Honeywell T5313B, N/S: LE-07751 ya retirado de los restos del helicóptero.

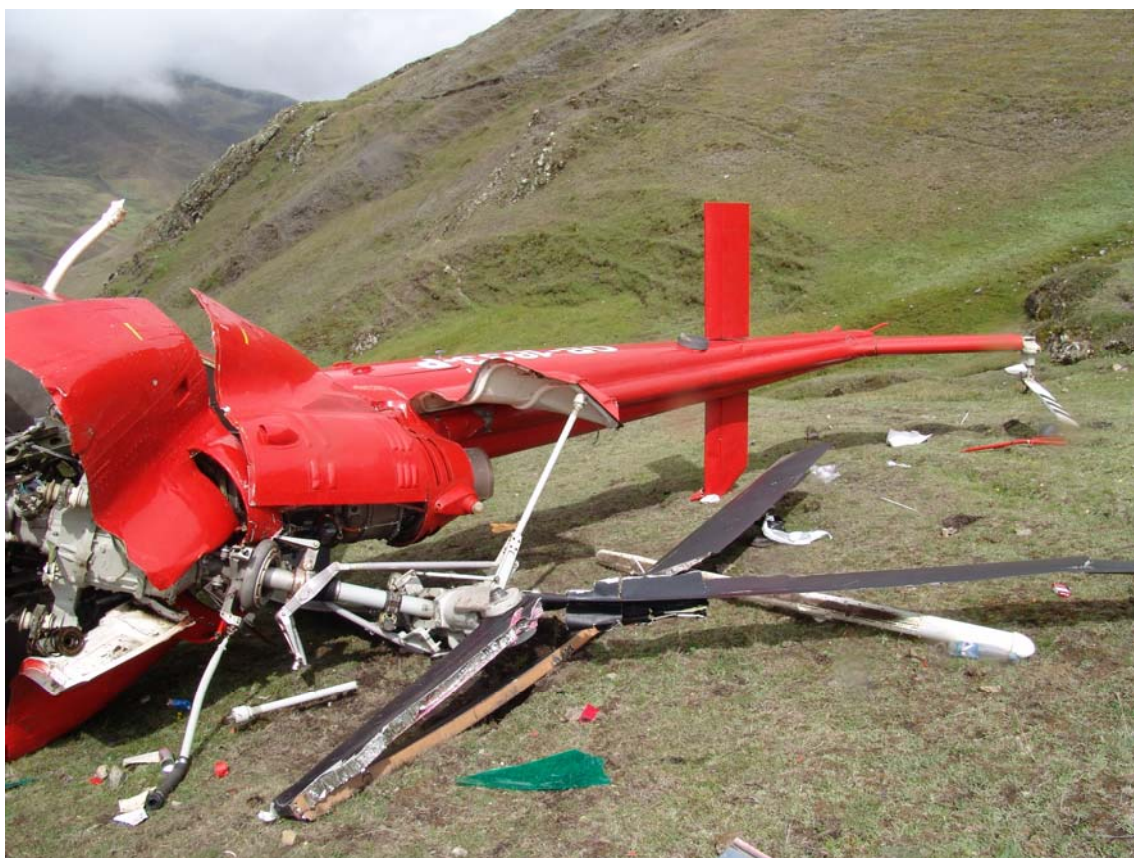
De acuerdo al análisis de la documentación técnica y a sus registros de mantenimiento, el rotor principal, el rotor de cola, las cajas de transmisión y sus respectivos cubos se encontraban en condiciones aeronavegables. No se encontró ningún indicio que pudiera haber contribuido a la ocurrencia del accidente.

Fotografía de las palas del rotor principal y del rotor de cola en los restos del helicóptero accidentado.

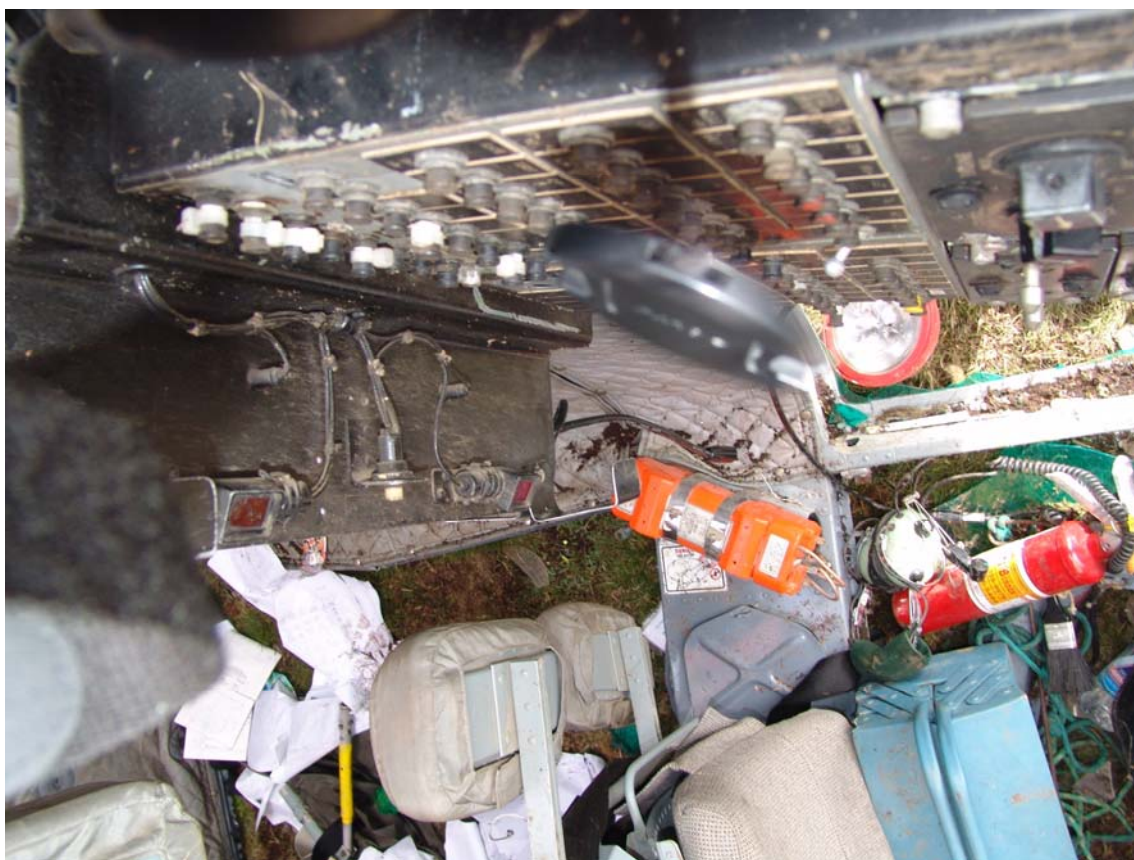
El equipo ELT instalado a bordo de la aeronave Bell 204B, OB-1833-P, si se activó y emitió señal. El documento de la Fuerza Aérea del Perú N° R-55-DGFA-COEN-N° 162 del 22 de Diciembre de 2006, en el punto (f), señala que la Marina de Guerra del Perú informa haber recibido señal satelital de la activación del ELT.

Fotografía de la unidad de ELT localizado en la parte izquierda del helicóptero accidentado.

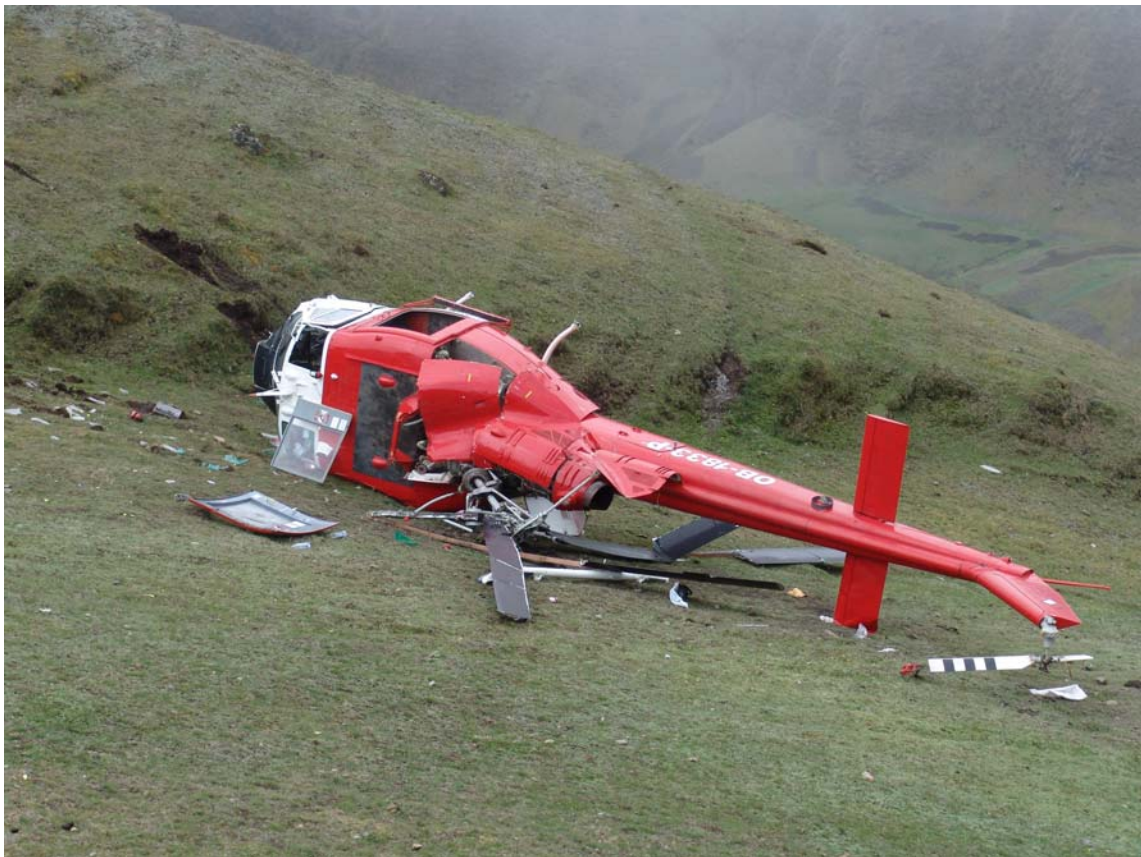
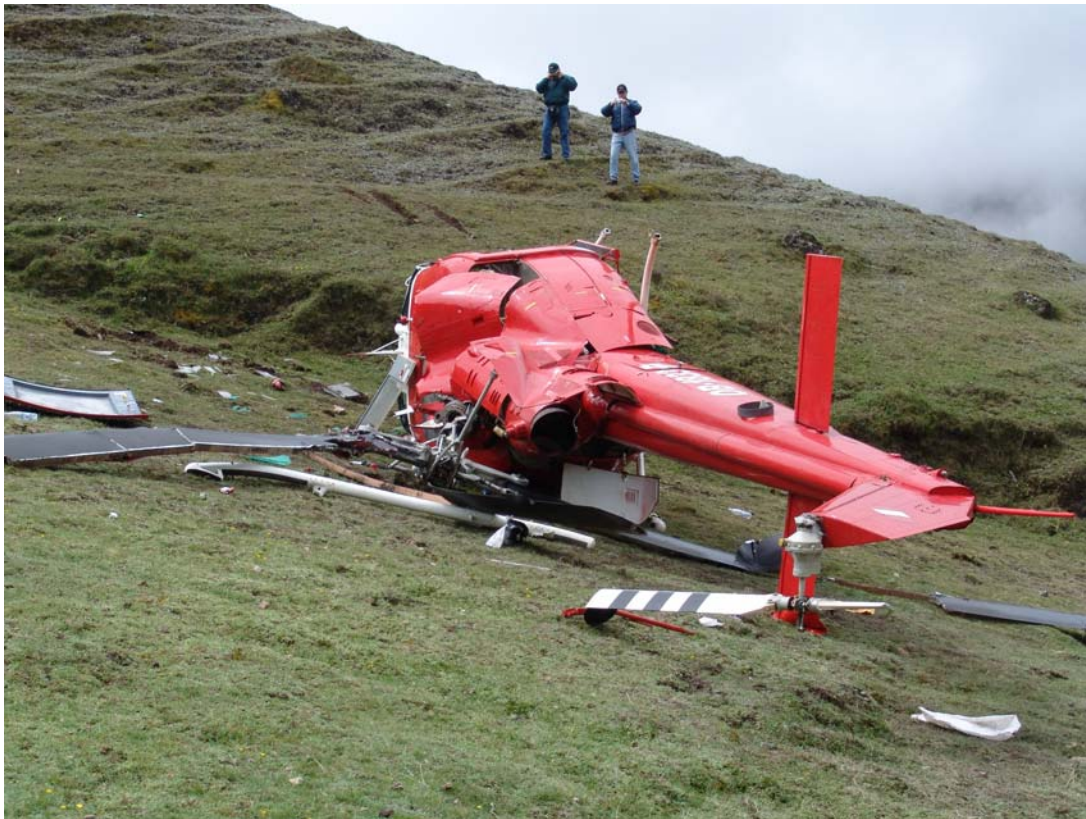
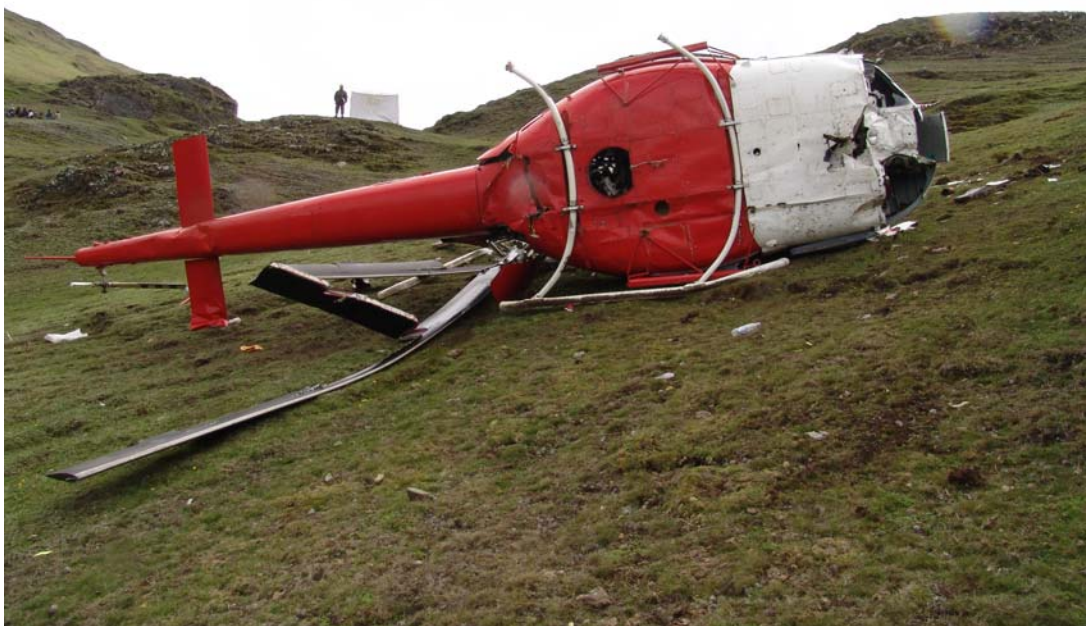
- Rotura del skid derecho
- Rotura de las lunas de la parte baja de la cabina de pasajeros
- Rotura de las puntas de pala principal
- Dobladura del mástil y barra estabilizadora
- Dobladura del botalón de cola
- Rotura de las lunas superiores de la cabina de pilotos
- Rotura de una pala de l rotor de cola
- Rotura de la antena del VHF
- Rotura del estabilizador horizontal izquierdo
- Desprendimiento del espejo de línea larga
- Rotura de los carenados del motor y eje largo del rotor de cola
- Rotura del gancho de carga externa

Para mayor referencia ver las fotografías de los restos de la aeronave.
