INFORME FINAL

CIAA-INCID-006-2008

CESSNA U206F

OB-1790

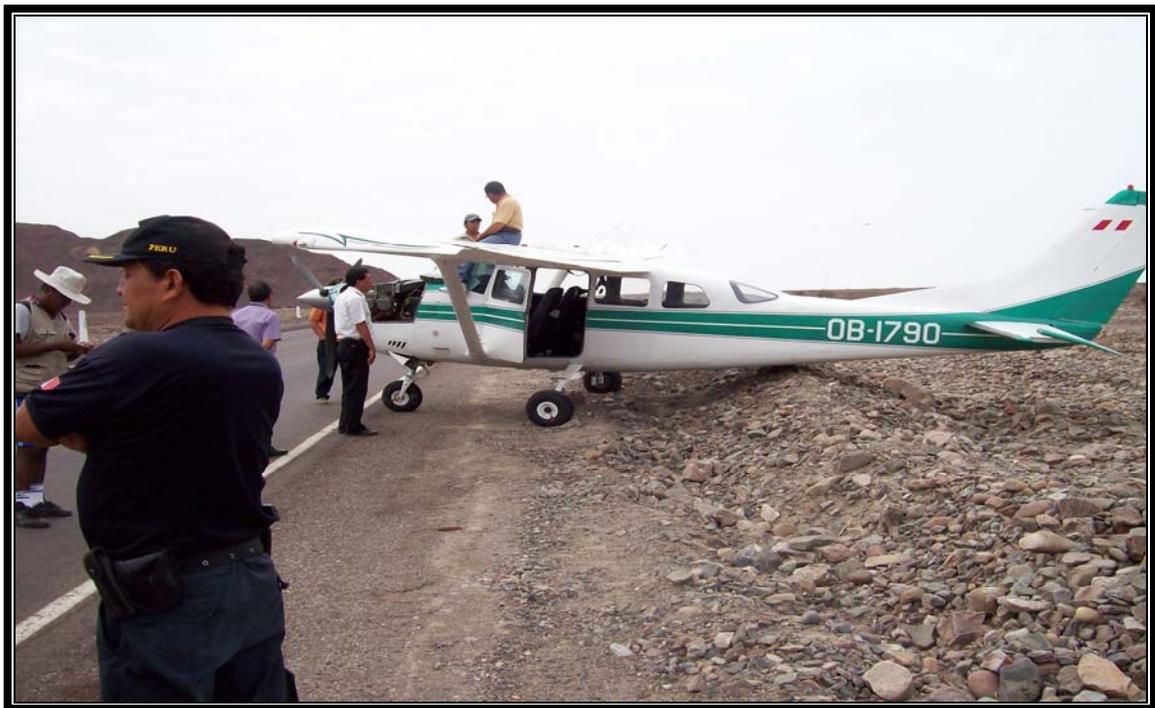
INSPECTOR DGAC y MECANICO DE LA COMPAÑÍA, AERO PALCAZU S.A.C., VERIFICANDO LA CANTIDAD DE COMBUSTIBLE EN AMBOS TANQUES DE LA AERONAVE OB- 1790

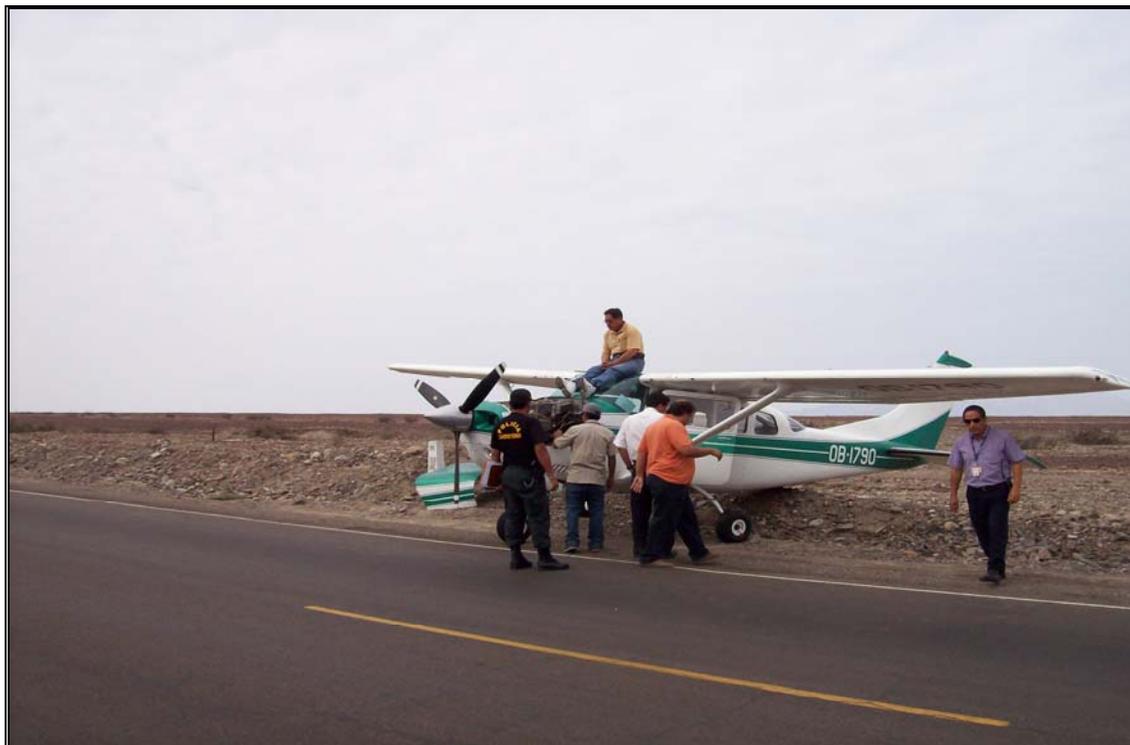
Luego se realizó el corrido del motor en 02 oportunidades sin observarse discrepancias.

INSPECTOR DGAC Y MECANICO, PILOTO Y REPRESENTANTE DE LA COMPAÑÍA, AERO PALCAZU S.A.C., VERIFICANDO EL SISTEMA DE COMBUSTIBLE DE AVION Y MOTOR DE LA AERONAVE OB-1790.

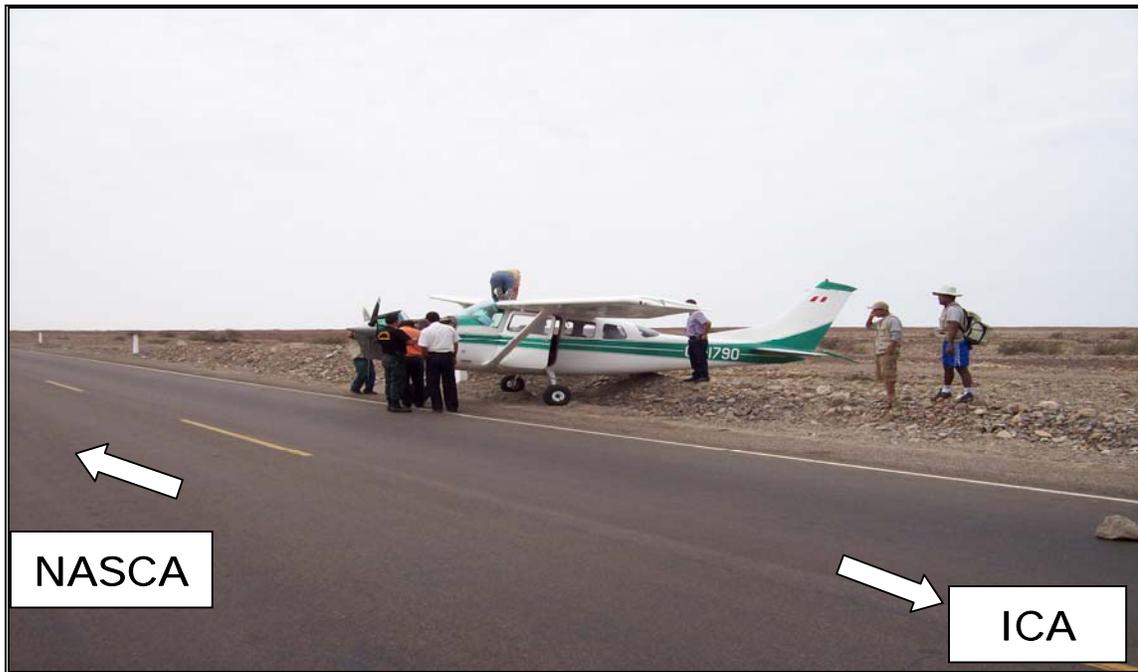
POSICIÓN DE LA AERONAVE OB-1790 LUEGO DE DETENERSE EN EL Km. 427 DE LA PANAMERICANA SUR.

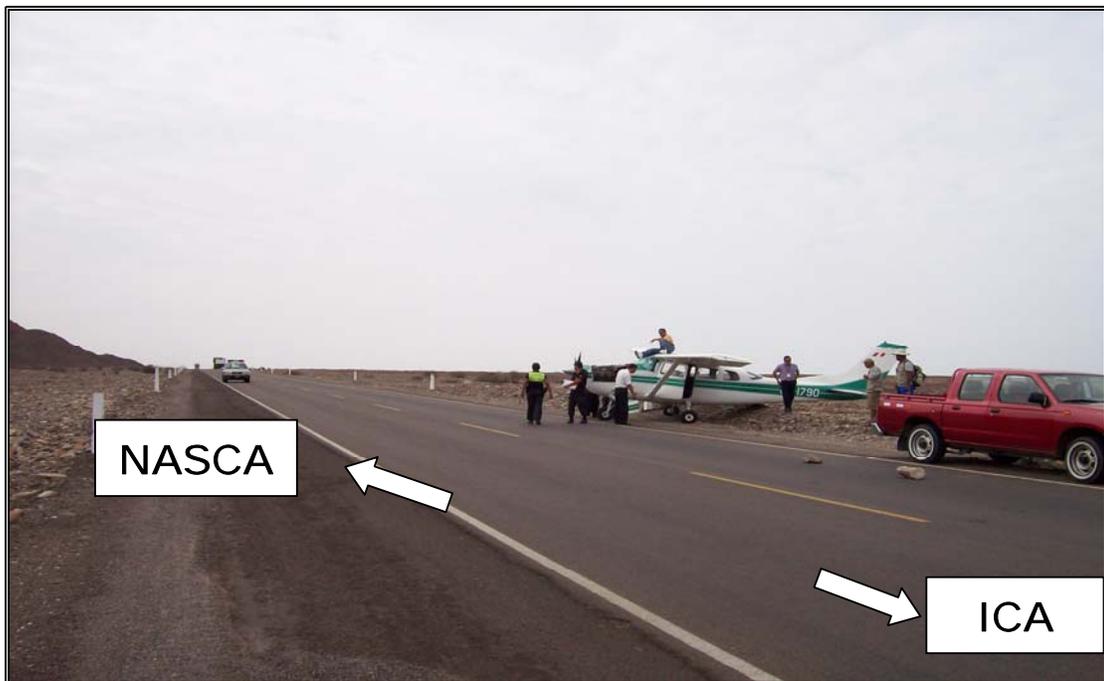
POSICIÓN DE LA AERONAVE OB-1790 LUEGO DE DETENERSE EN EL Km. 427 DE LA PANAMERICANA SUR.
