INFORME FINAL

CIAA-INCID-013-2008

SIKORSKY S-61N

N91158

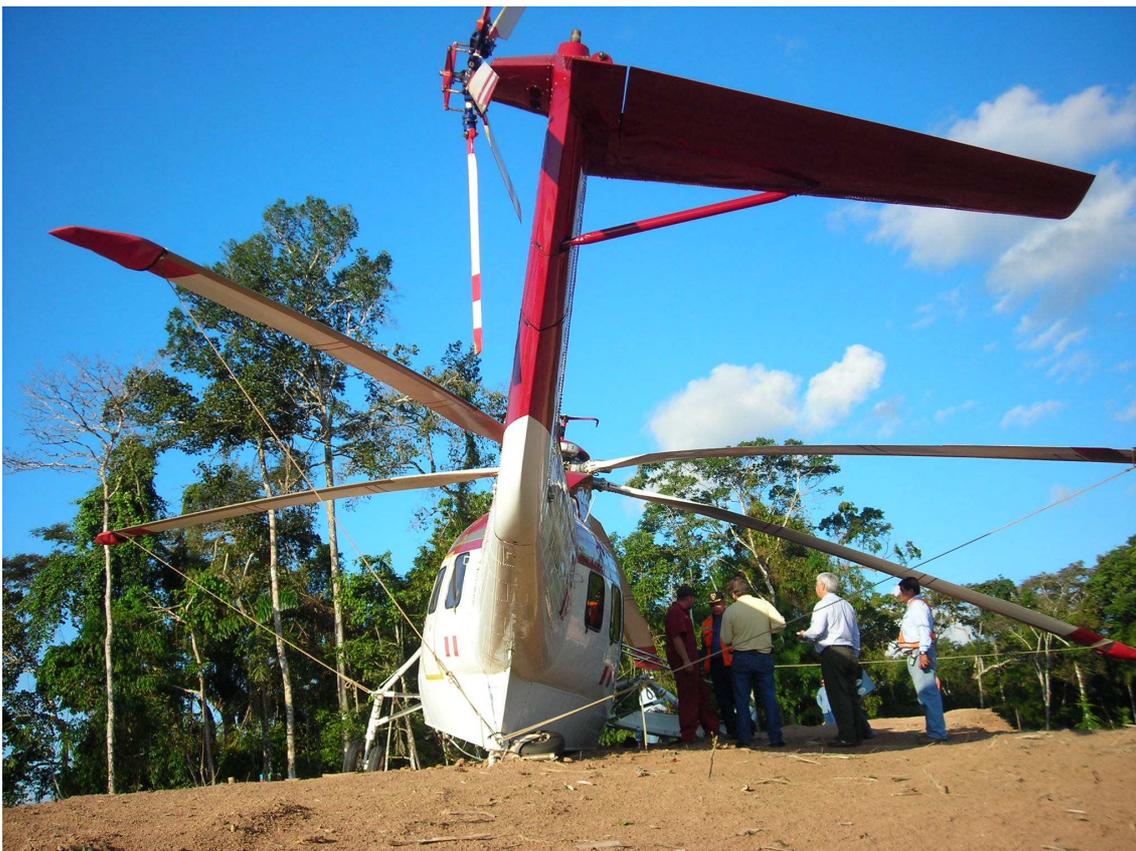
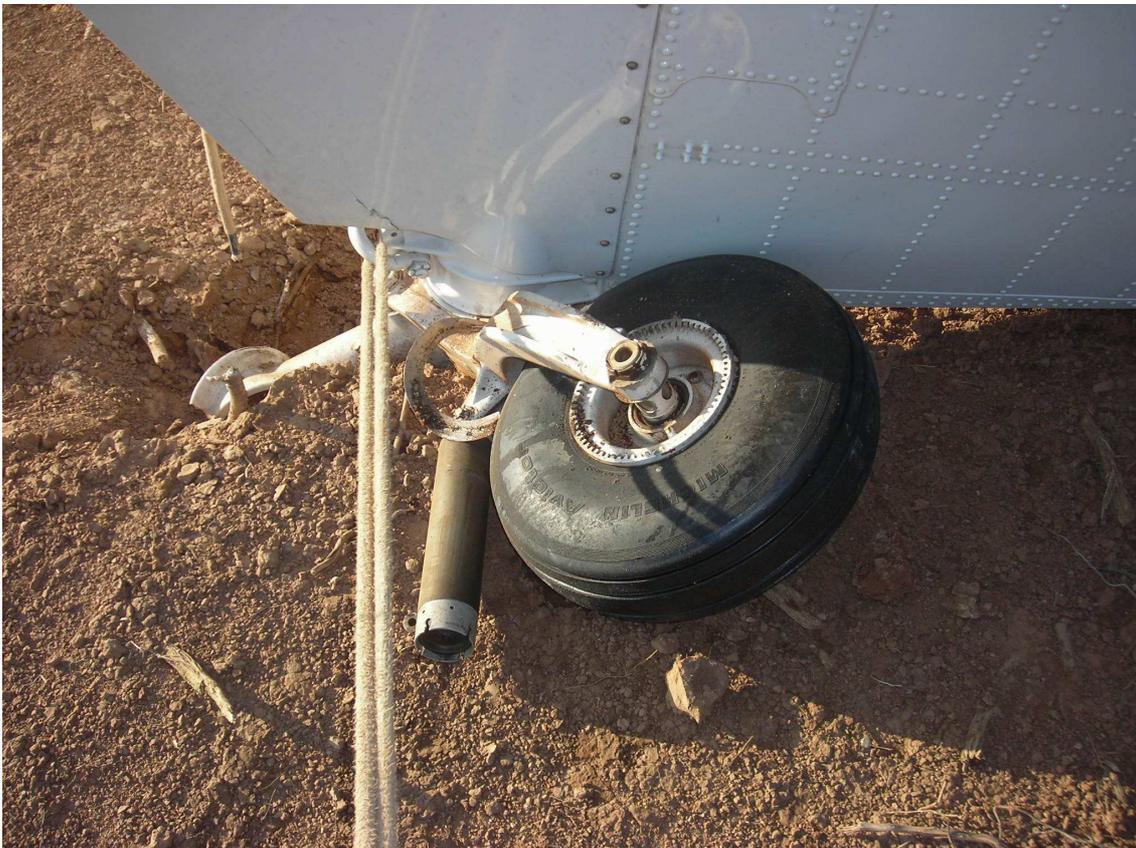
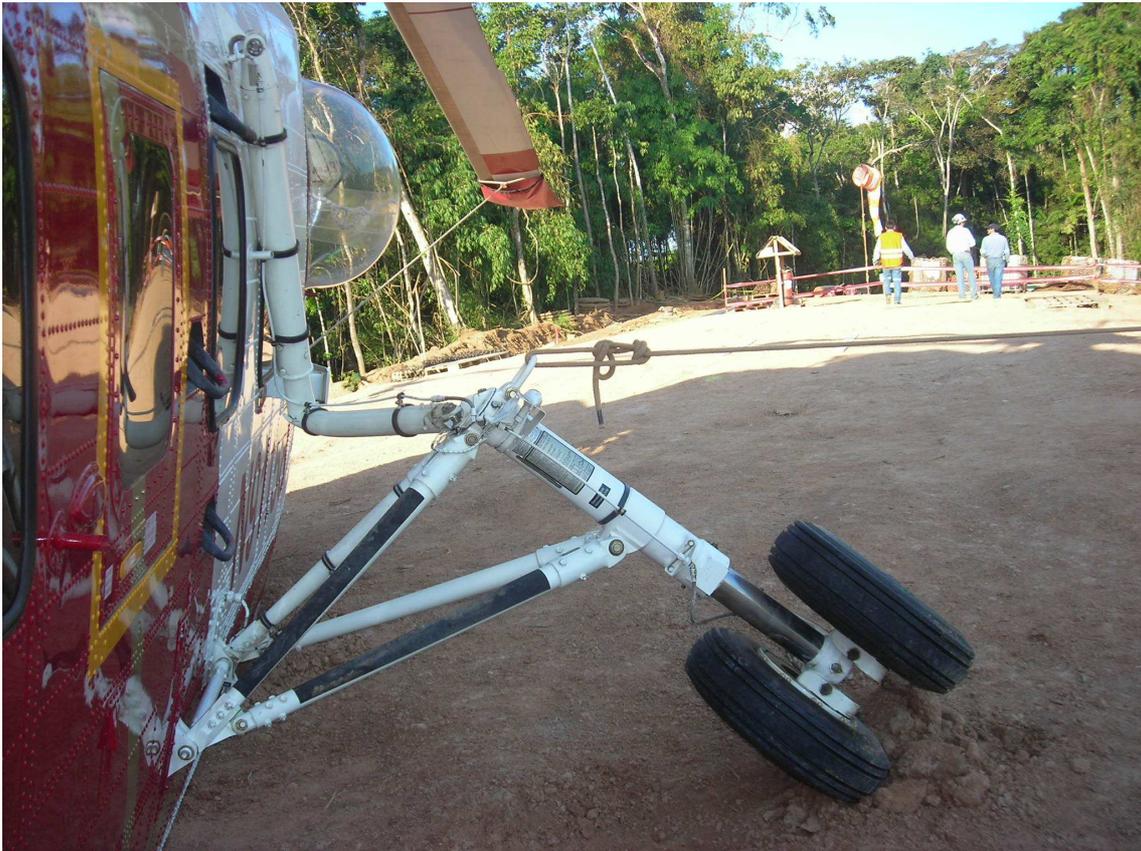
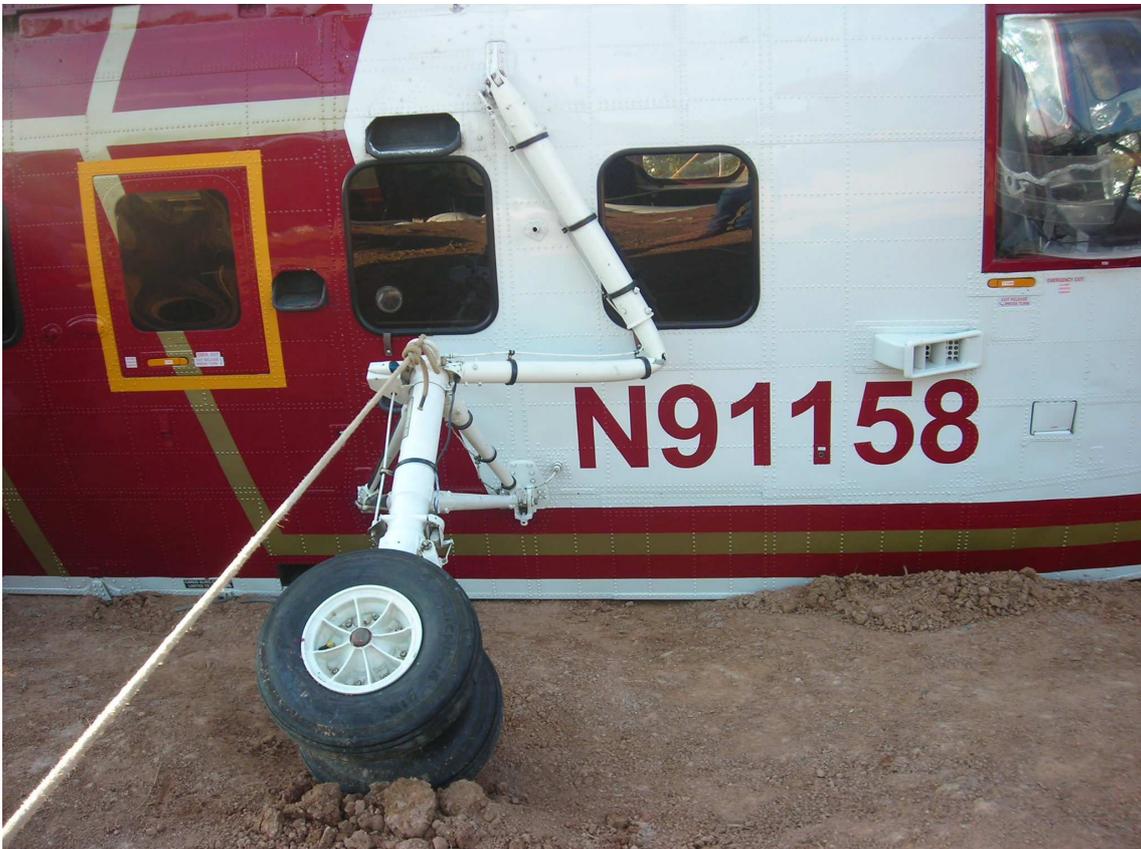
Rotura del tren principal derecho, rotura del patín de cola, abolladuras del lado derecho inferior del fuselaje.

Debido al fuerte contacto vertical con el terreno, a unos 11mts del área de contacto del helipuerto remoto K7 Traza Cashiari, el tren principal derecho y el patín de cola se rompen. El fuselaje del lado derecho se apoya sobre el terreno y, debido a los 3º de pendiente del terreno, la aeronave se desliza un poco hacia atrás y luego se detiene. Posteriormente, el piloto procede a apagar los motores y ordena la evacuación.

De acuerdo a las fotografías tomadas en la escena del incidente grave se puede apreciar el daño ocasionado por las fuerzas de impacto al tren principal de aterrizaje lado derecho y al tren del patín de cola.
