INFORME FINAL

CIAA-INCID-014-2008

CESSNA 182F

OB-1229

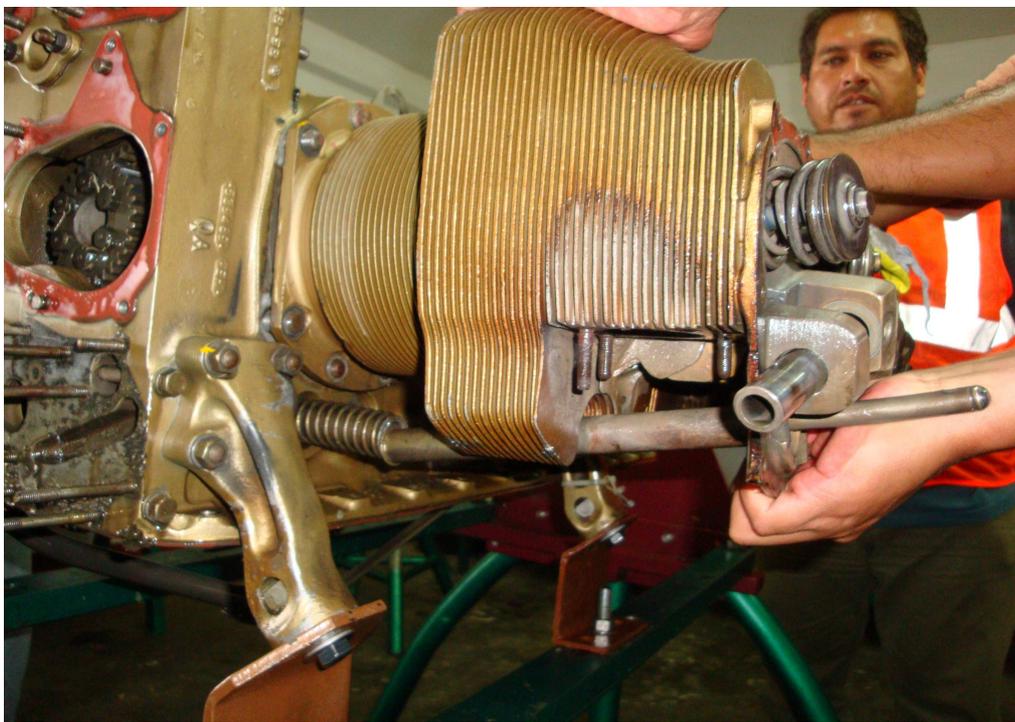
Condición externa del cilindro N°1 al momento del desmontaje

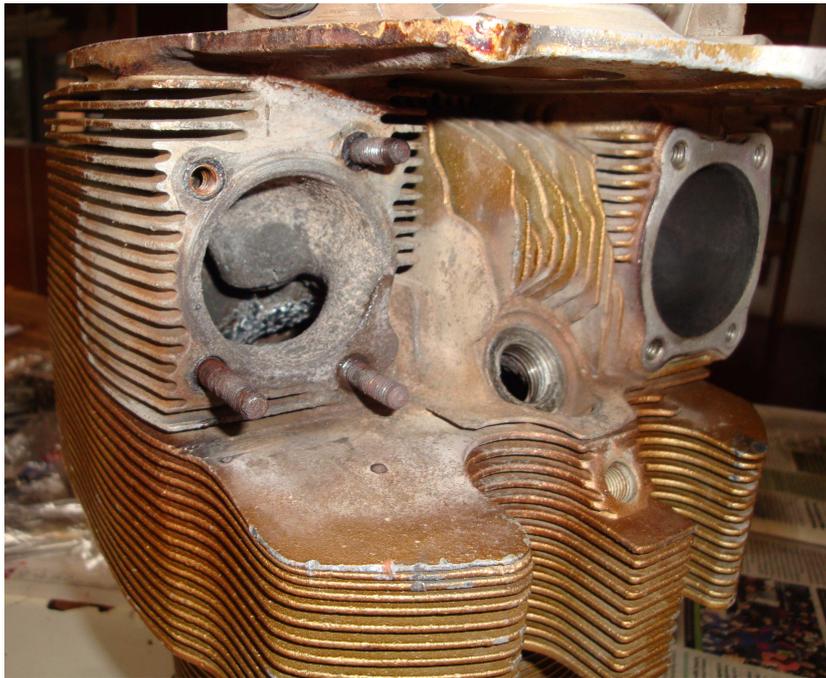
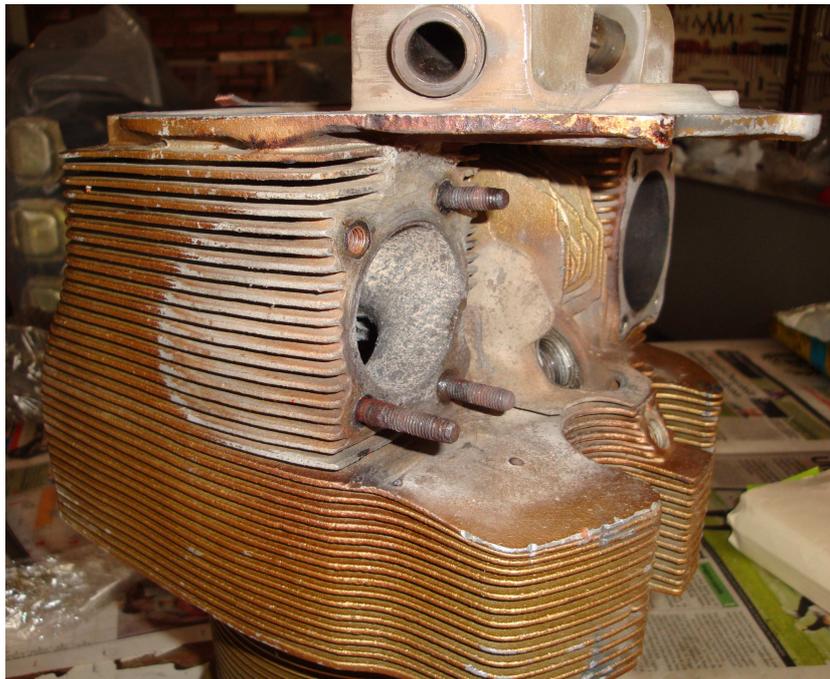
Vistas de la condición de la salida de escape del cilindro N° 1

También se observó que el cilindro N° 1 tenía una coloración diferente en el contorno de la salida de escape, consecuencia del sobrecalentamiento que existía debido a fuga de gases de escape y a la continua operación del motor.

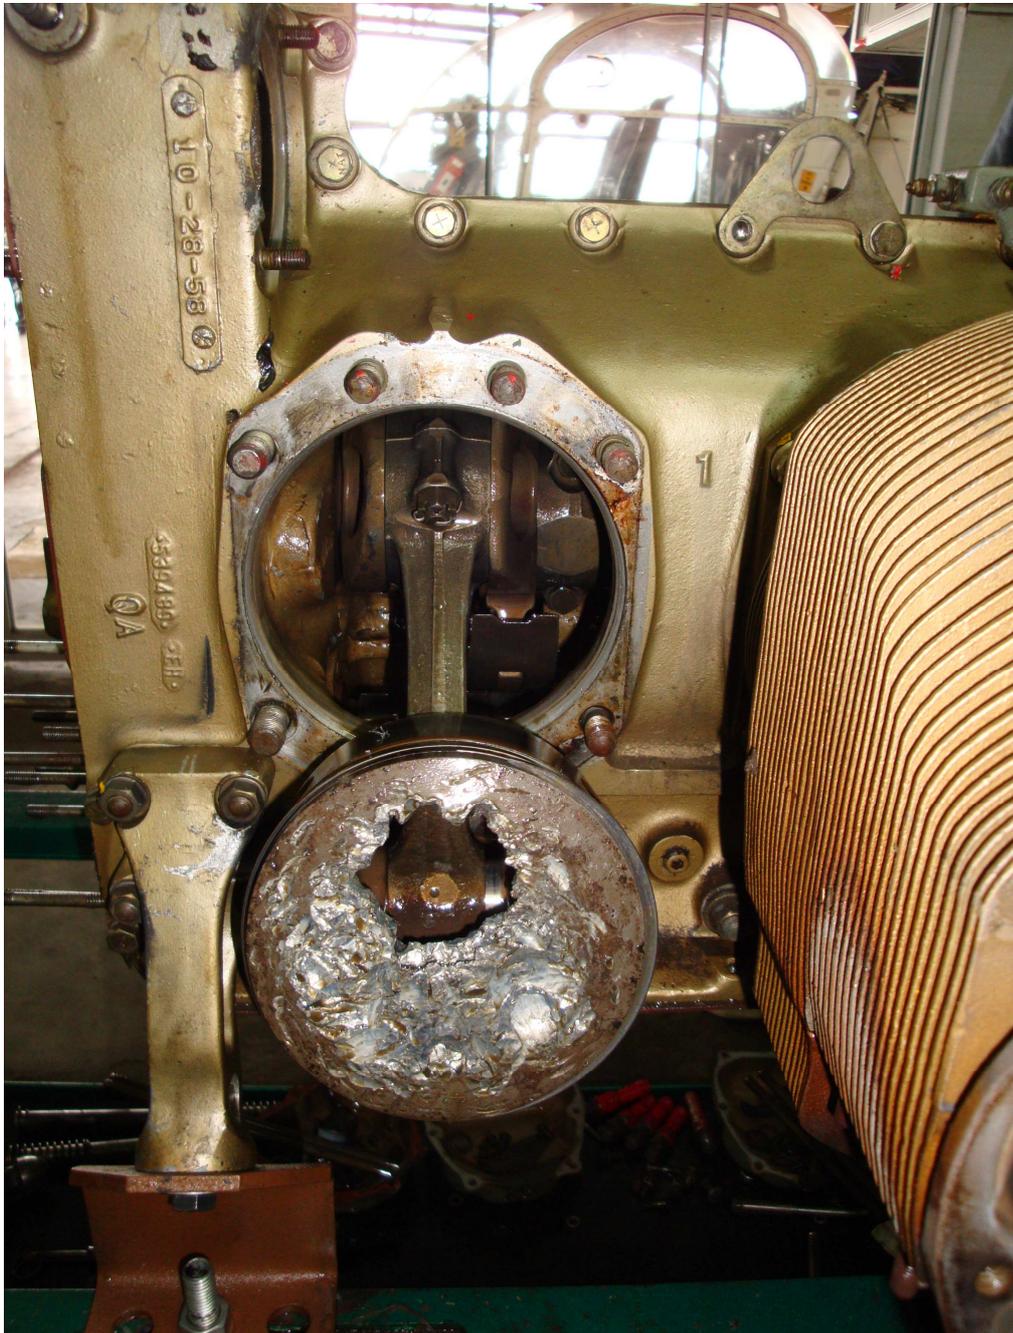
Condición del pistón del cilindro Nº 1

Seguidamente, se removió la bujía inferior del cilindro N° 1, la que mostraba partículas de metal en su contorno interno. Además al observar desde el alojamiento inferior hacia adentro de la cámara del cilindro, se apreció una perforación en el pistón.

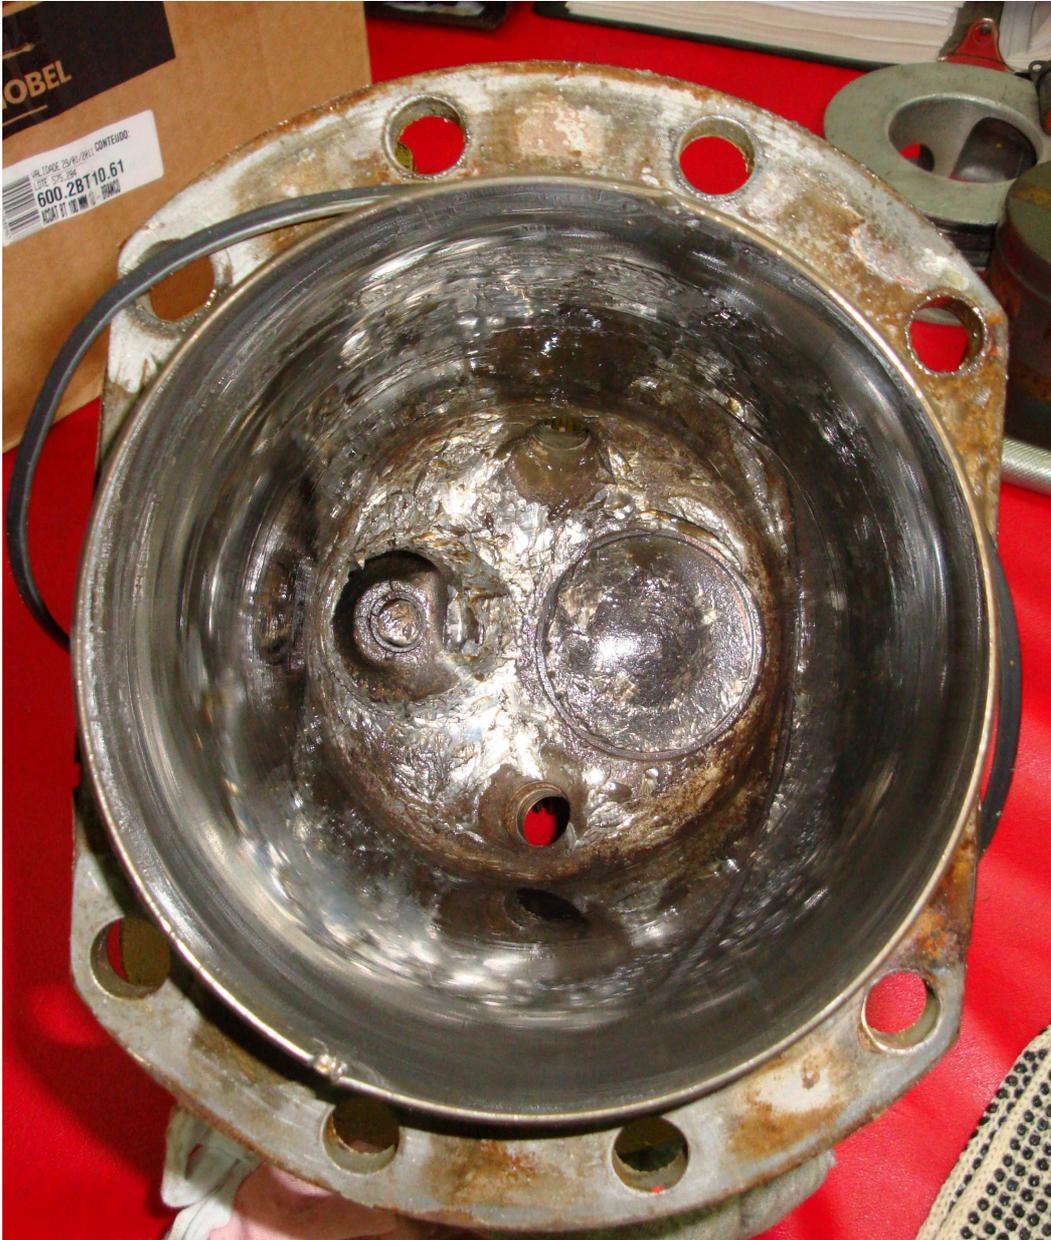
Vista de la parte interna del cilindro N° 1

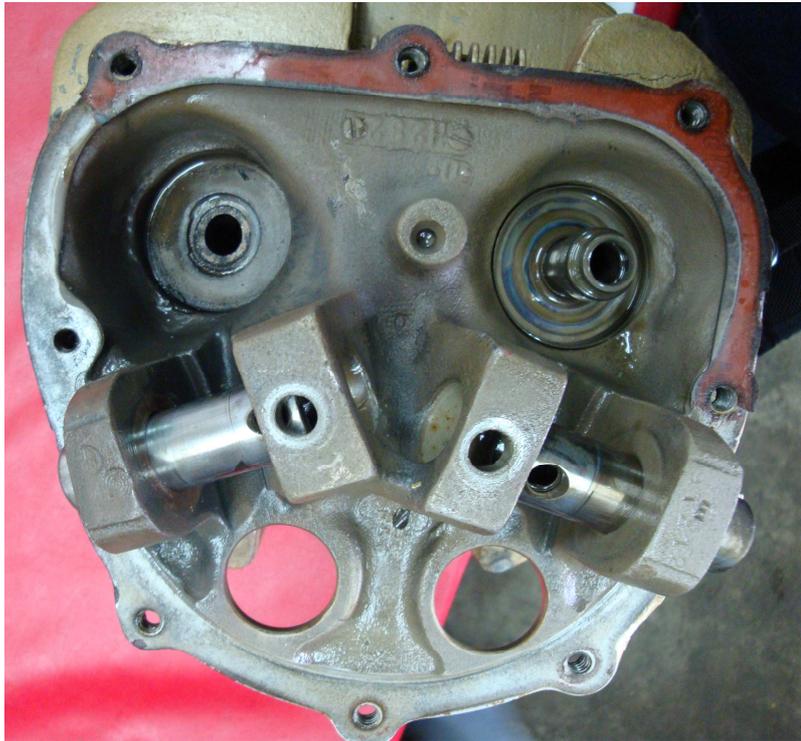
Vista superior del cilindro N° 1

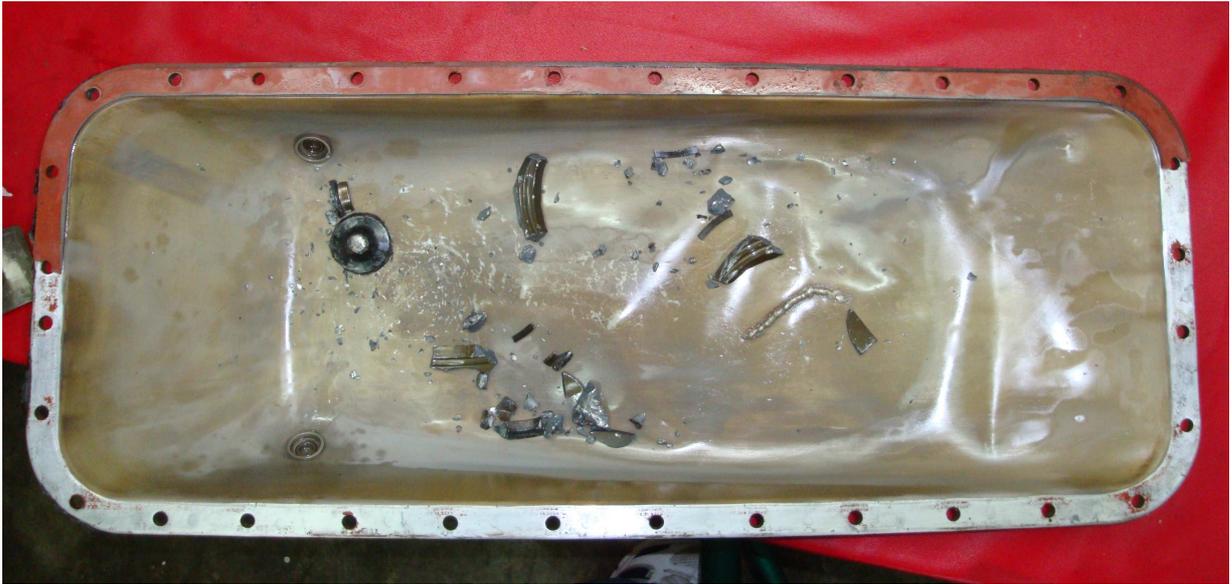
Al concluir el desarmado del motor se determinó que la válvula de escape del cilindro N° 1 se rompió a la altura de la raíz, por lo que parte de la válvula de escape cae dentro de la cámara de combustión. Esta válvula golpea con la parte superior del pistón, originando una perforación en el mismo, que permite que la parte desprendida de la válvula permanezca finalmente en el sumidero de aceite junto con partes desprendidas del pistón.

El sumidero de aceite con los restos desprendidos del motor

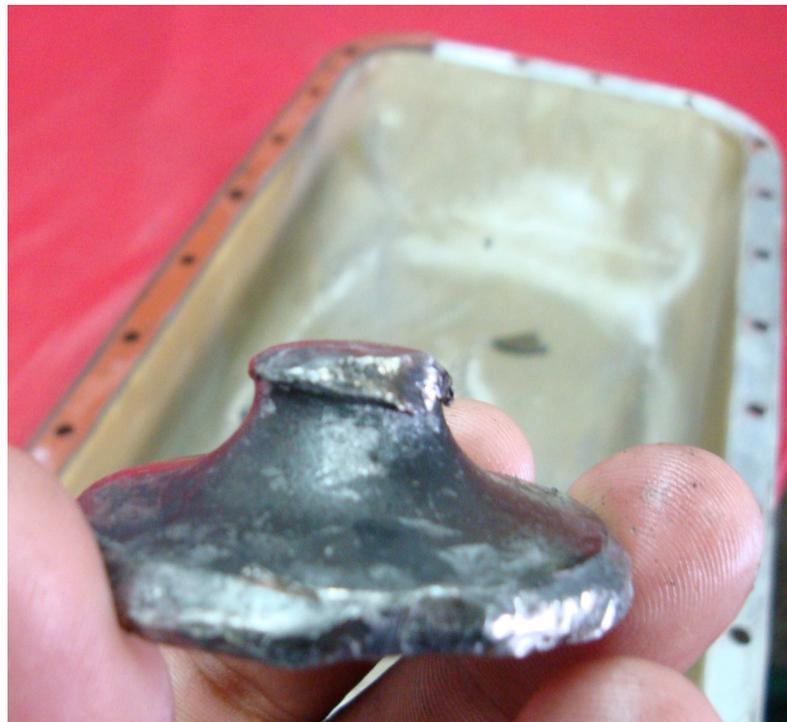
Perfil de la válvula de escape

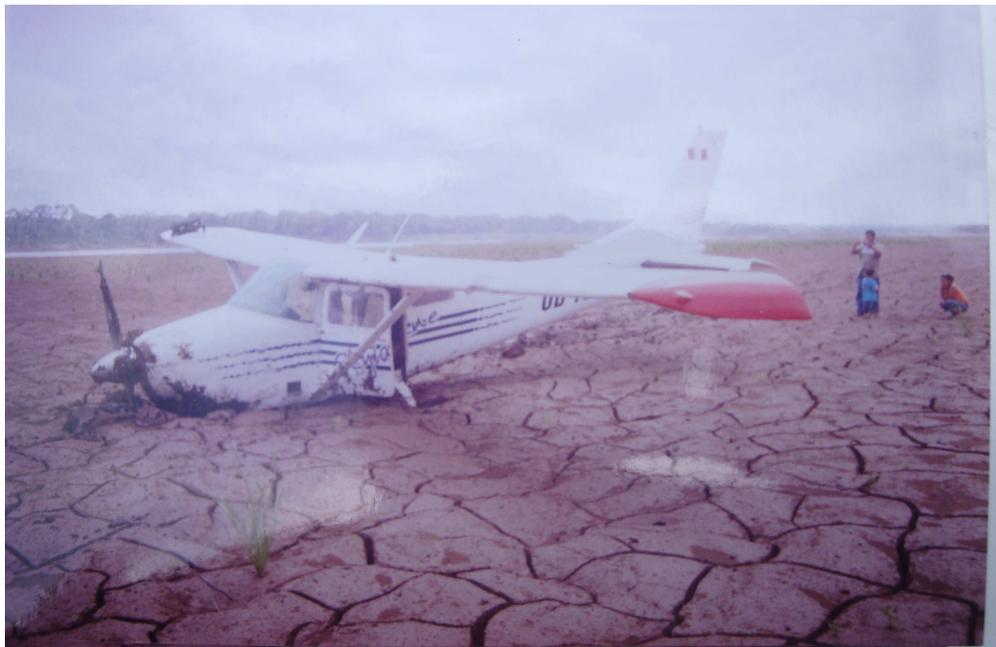
Foto proporcionada por el piloto donde se aprecia la condición de la aeronave CESSNA 182F matrícula OB-1229

En el lugar del suceso, se observaron los daños estructurales que tuvo la aeronave, que se reflejaban en la parte inferior, ya que luego de poner las ruedas sobre las riveras del río Ucayali la aeronave recorrió un tramo para luego terminar con el tren de nariz hundido en el barro.

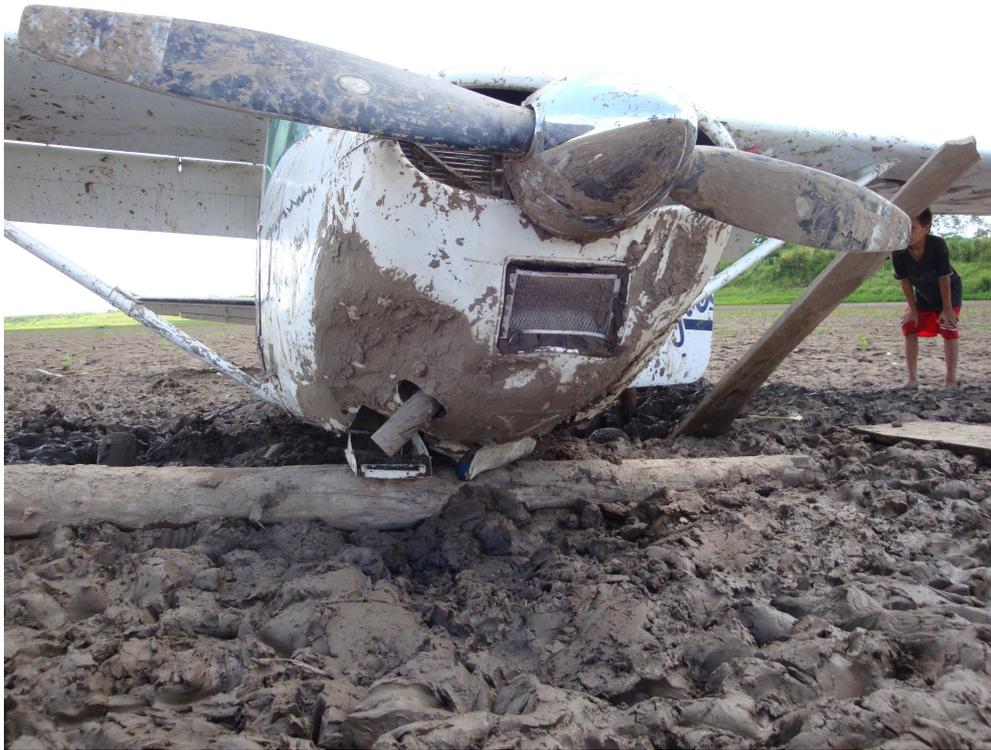
Esto trajo como consecuencia la rotura del empotramiento del tren de nariz (los 02 soportes del tren de nariz se encontraban rotos) y el desprendimiento del cowl flap del lado derecho (los 02 cowl flap se encontraban desprendidos de su bisagra), daños a la altura de la estación 25.00 hacia delante, que incluye, el cowling inferior del motor, la caja del filtro de aire, la parte inferior de la pared de fuego (a la altura del filtro principal de combustible), una de las palas (de las 02 que tiene, doblada de la parte central hacia fuera en aproximadamente 20 grados).

Foto en la que se muestra la condición de los "cowling" del motor, las palas de la hélice, los "cowl" flap y el tren de nariz

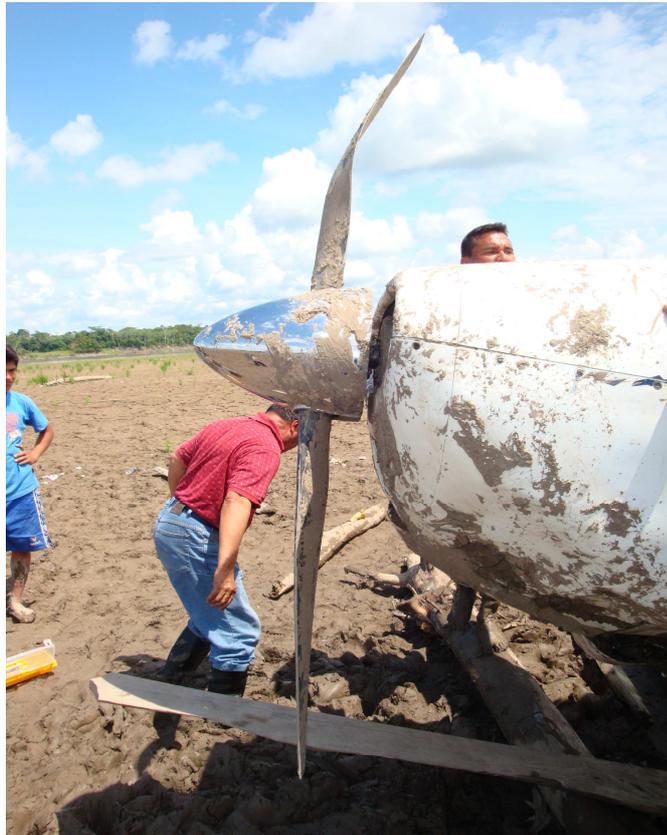
Una de las palas se encuentra doblada en aproximadamente 20°

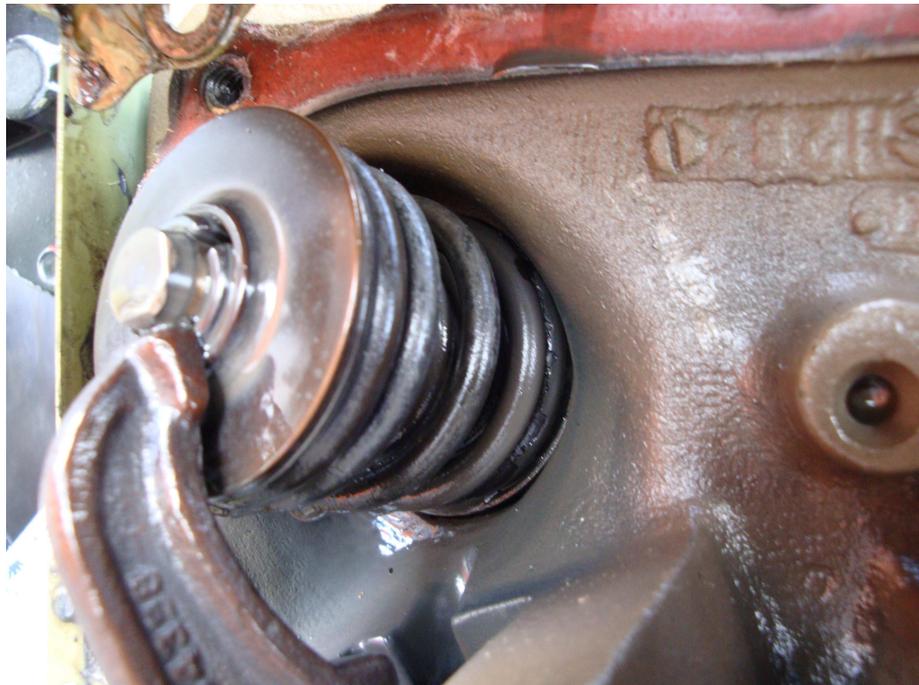
Al remover los cowling del motor, tanto superior como inferior, se inspeccionó la condición del motor, se observó fuga de aceite en la funda de varilla del balancín de escape del cilindro N° 1. La tapa de este cilindro se encontraba rota a la altura de la parte superior izquierda.

Foto del cilindro N° 1, En la que se aprecia que el balancín no hace contacto con el vástago de la válvula de escape

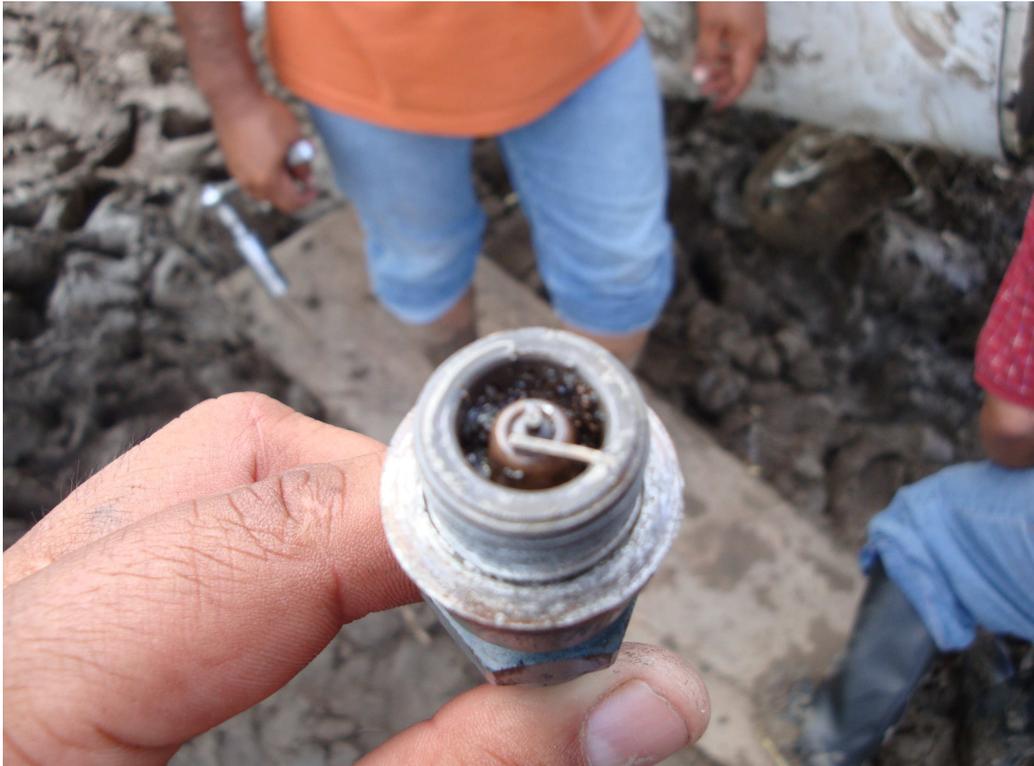
Foto en la que se aprecia las partículas de metal en la parte interna de la bujía inferior del cilindro N° 1

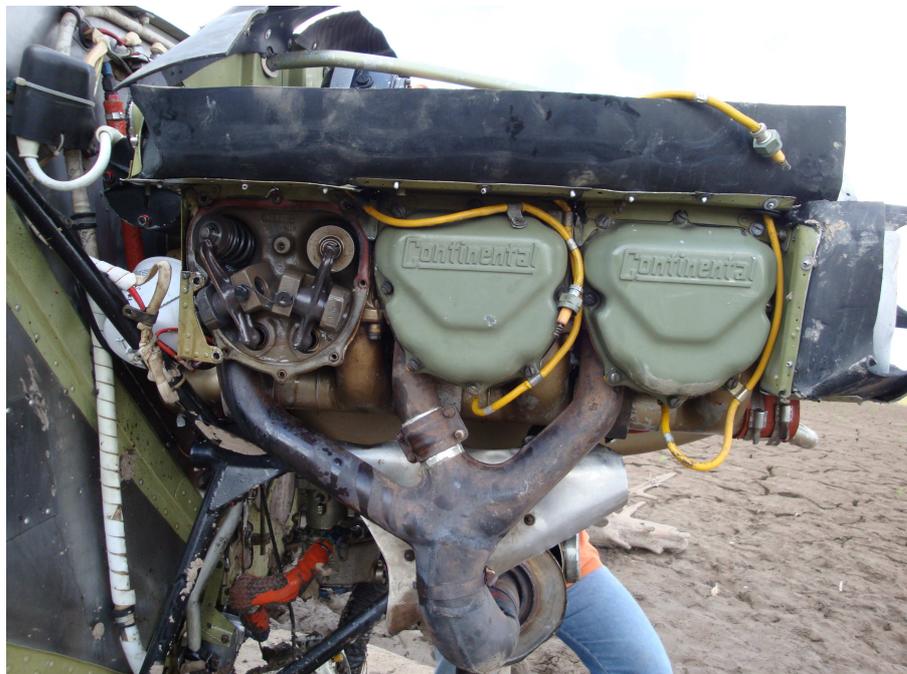
Vista del lado derecho del motor O-470-R, se aprecia el cilindro N° 1 sin la tapa de balancines

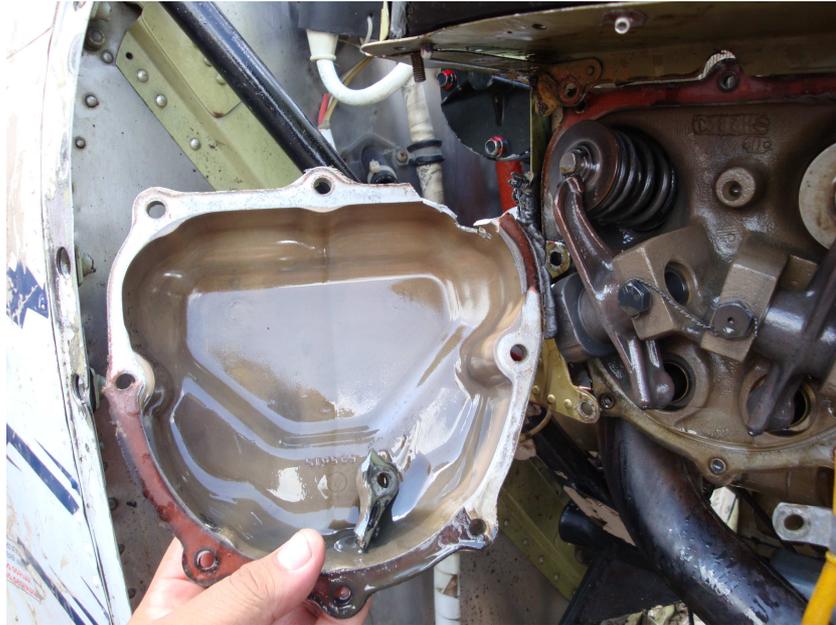
Condición de la tapa de balancines del cilindro N° 1 del motor O-470-R
