INFORME FINAL

CIAA-INCID-017-2008

CESSNA U206F

OB-1117

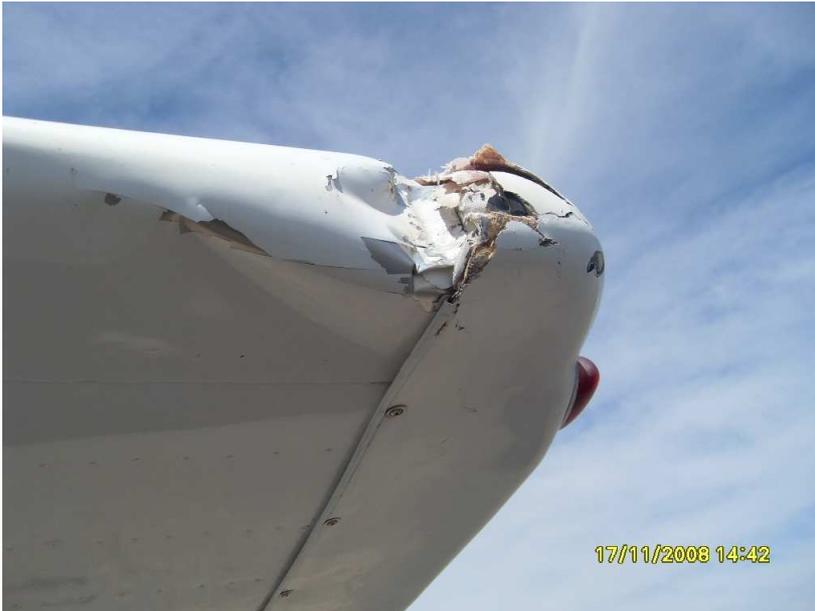
La aeronave sufrió daños estructurales en el borde de ataque y rotura en el wing tip del ala izquierda.

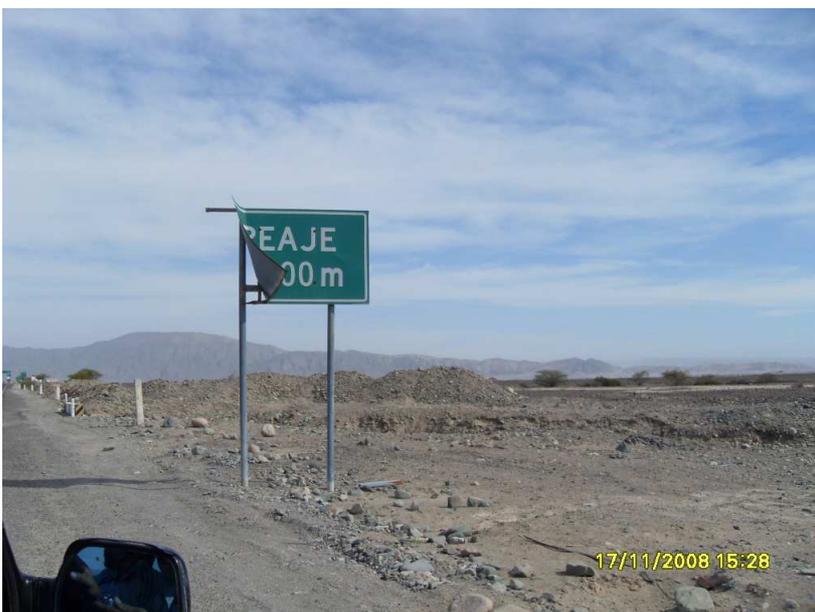
No se reportaron daños a terceras personas ni a propiedad privada. Daño menor en un anuncio de señalización vial.

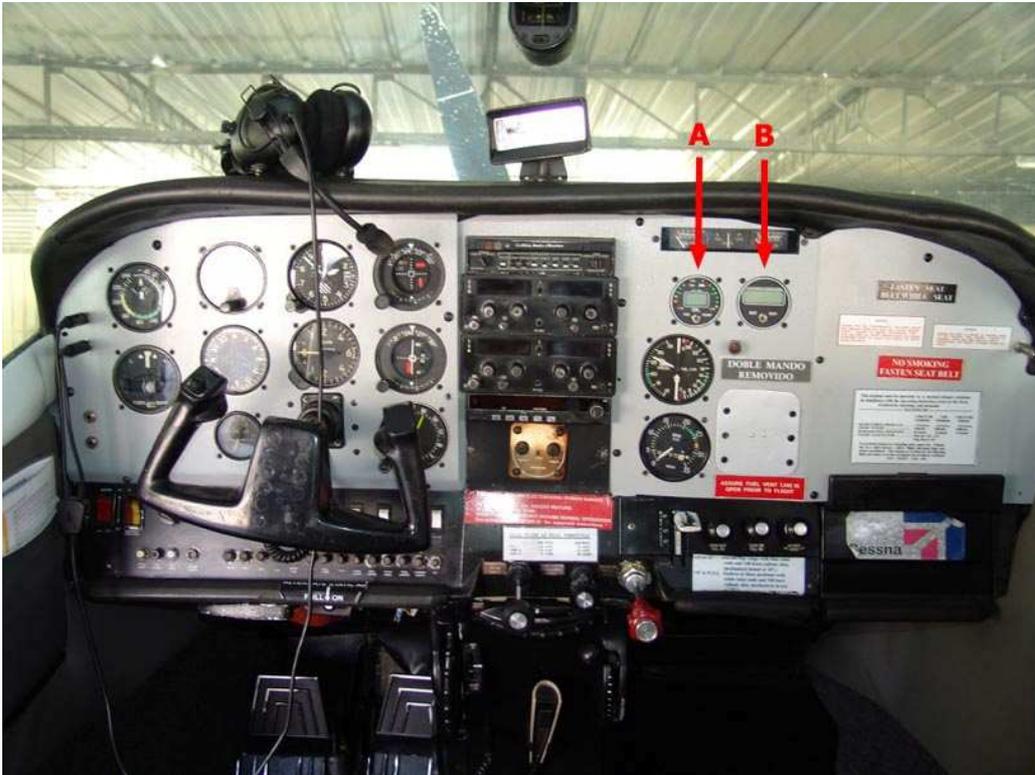
El panel de instrumentos no se encontraba configurado de acuerdo al Pilot's Operating Handbook, Section 7, Airplane & Systems Description para la aeronave Cessna U206F. Durante la investigación se encontraron instalados dos instrumentos electrónicos, un PSI /TEMP (indicador de presión y temperatura) y un EGT / CHT (indicador de gases de escape y de temperatura de la cabeza de cilindro) (ambos fabricados por Electronics International), los cuales contaban con el sustento técnico de instalación STC SA1626NM de la FAA; sin embargo, al leer la parte Limitations and Conditions del STC se pudo constatar que no se estaba cumpliendo lo indicado en esta parte.

Panel de instrumentos de la aeronave Cessna U206F, OB-1117. A y B nos indican los instrumentos electrónicos instalados.

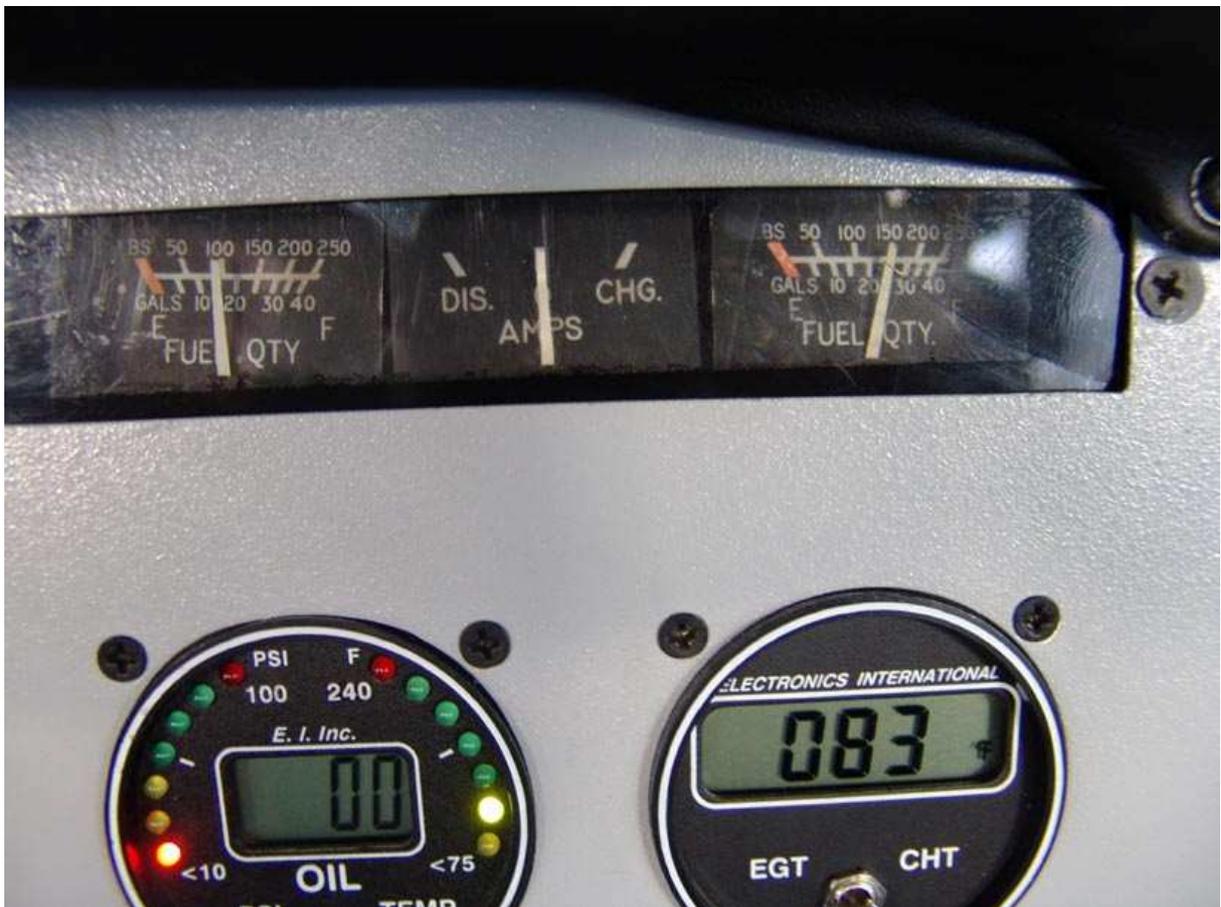
Así mismo se pudo determinar que los indicadores de combustible no mostraban la cantidad de combustible real que había en los tanques, sin embargo no se encontraron discrepancias en las 30 últimas hojas de ITV. La cantidad real de combustible era de 20 galones en el tanque izquierdo y de 07 galones en el tanque derecho, la cantidad indicada era de 15 galones en el tanque izquierdo (una diferencia de menos 5 galones) y de 25 galones en el tanque derecho (una diferencia en exceso de 18 galones). Esta diferencias excesivas entre lo "real" y lo indicado podrían inducir al piloto y a los mecánicos a cometer errores en cuanto a los cálculos de combustible de la aeronave y habrían contribuido a la ocurrencia del incidente grave.

Fotografía de los indicadores de combustible Stewart Warner instalados en la aeronave OB-1117. Se puede observar la indicación de 15 galones en el tanque izquierdo y de 25 galones en el tanque derecho.

- e) Existe deficiencia notoria en el llenado y control de los datos de combustible en los Informes Técnicos de Vuelos – ITV's.
- f) Los indicadores de cantidad de combustible disponible en la aeronave se encontraban inoperativos en el momento de la verificación de la aeronave por parte del personal de la CIAA.

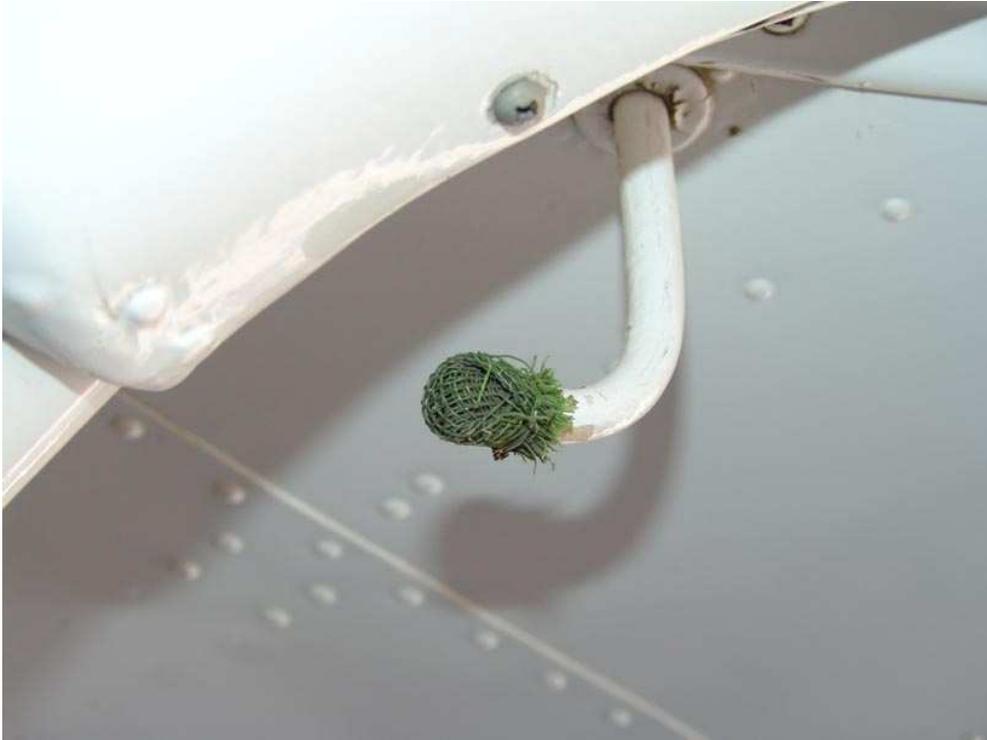
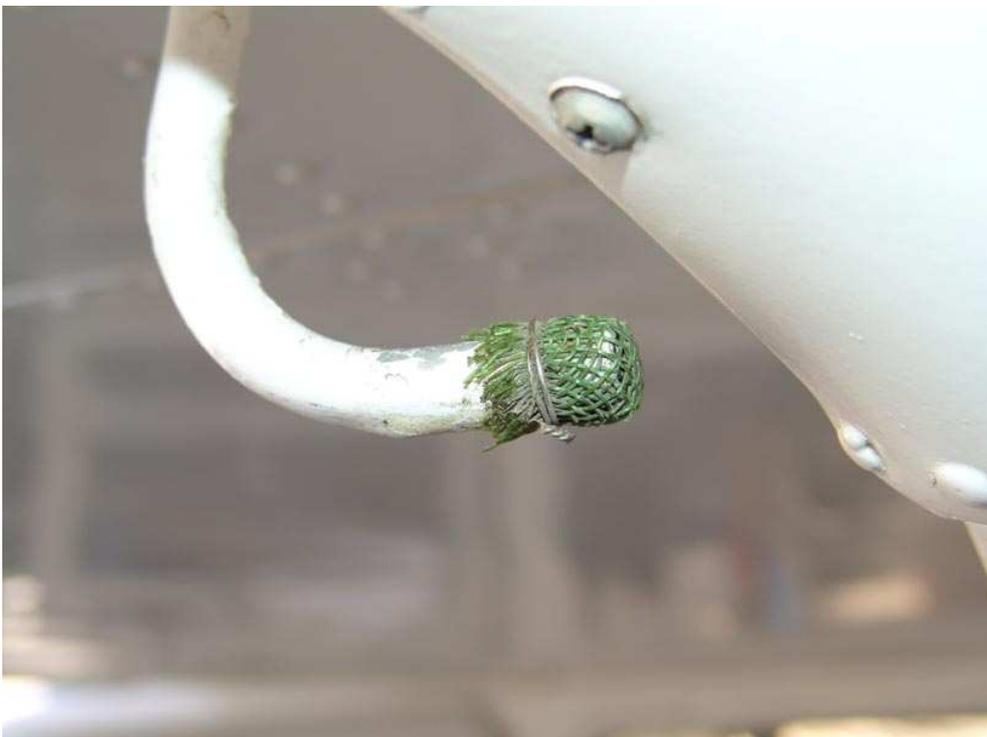
Adicionalmente se encontró que las tomas de las líneas de ventilación de los tanques de combustible (vent lines) estaban cubiertas con una malla de color verde (colocadas por el operador), que probablemente disminuían o bloqueaban el flujo de aire necesario para la operación del sistema de combustible.

Líneas de ventilación de los tanques de combustible cubiertas por una malla.
