INFORME FINAL

CIAA-ACCID-002-2009

CESSNA 172G

OB-794

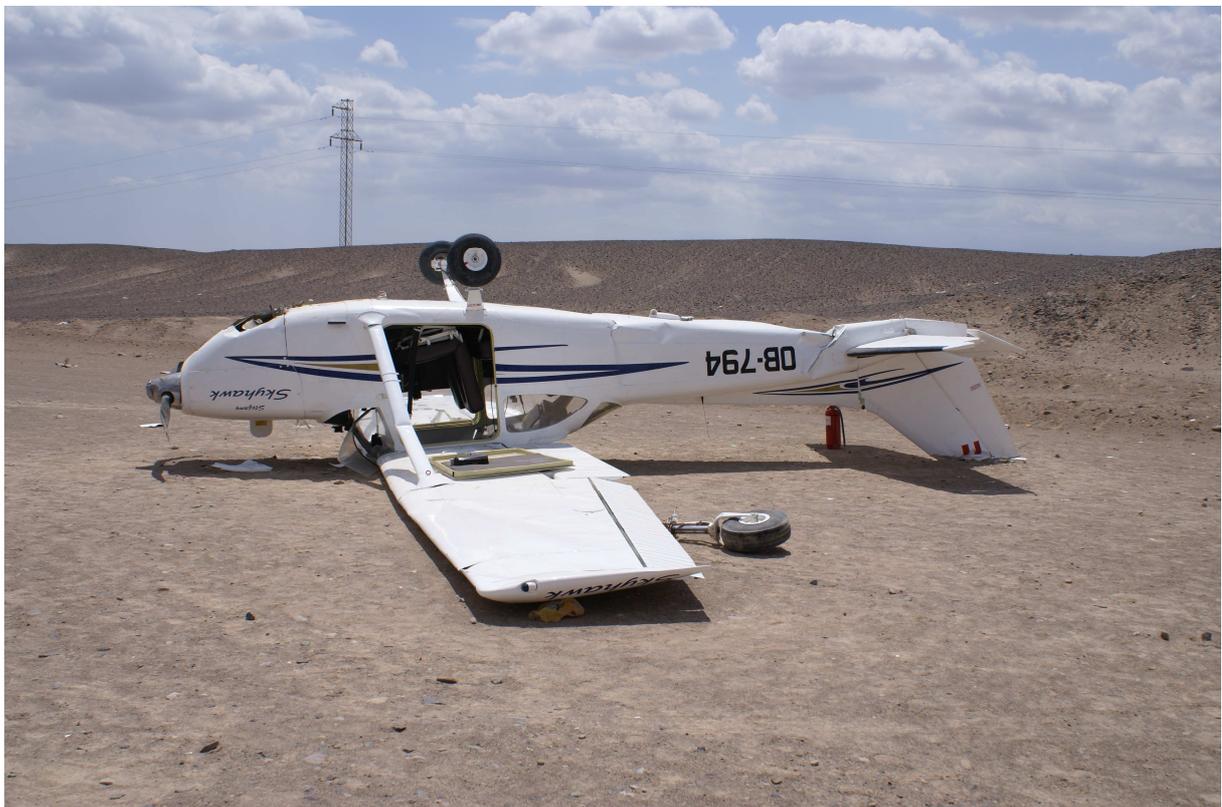
La aeronave sufrió diversos daños estructurales en alas, tren de nariz y en la hélice.

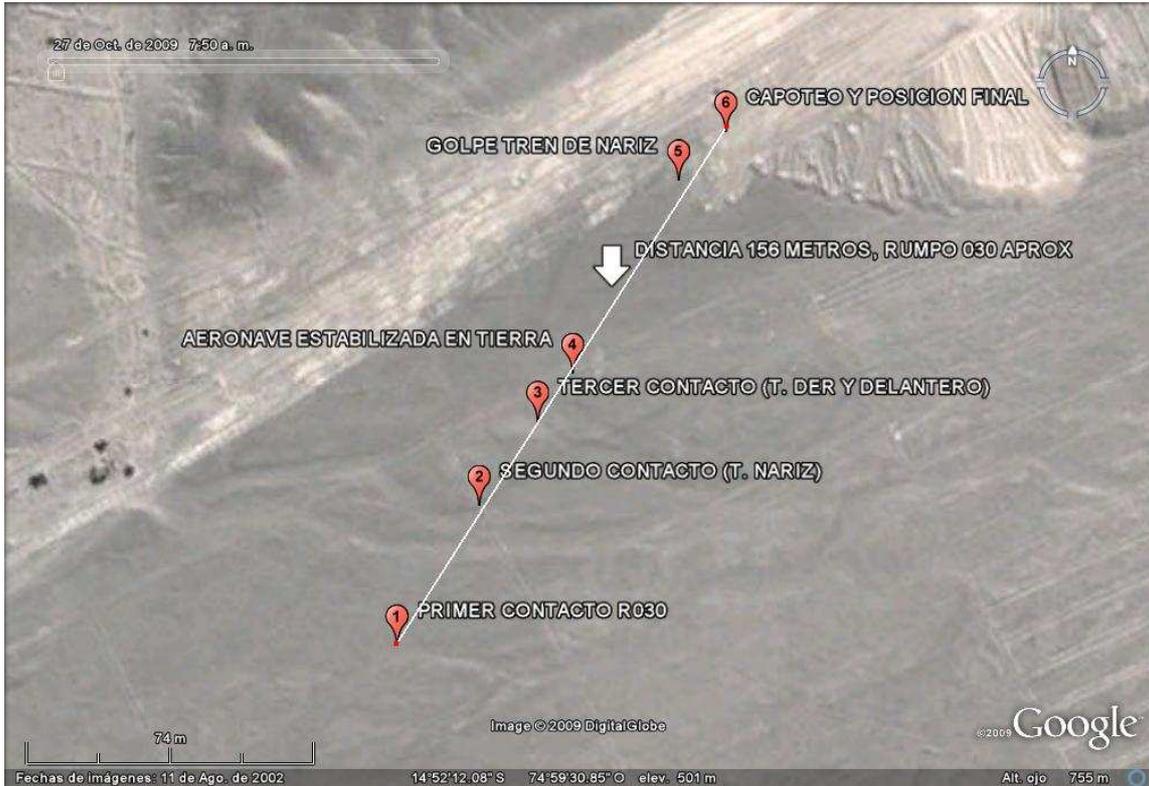
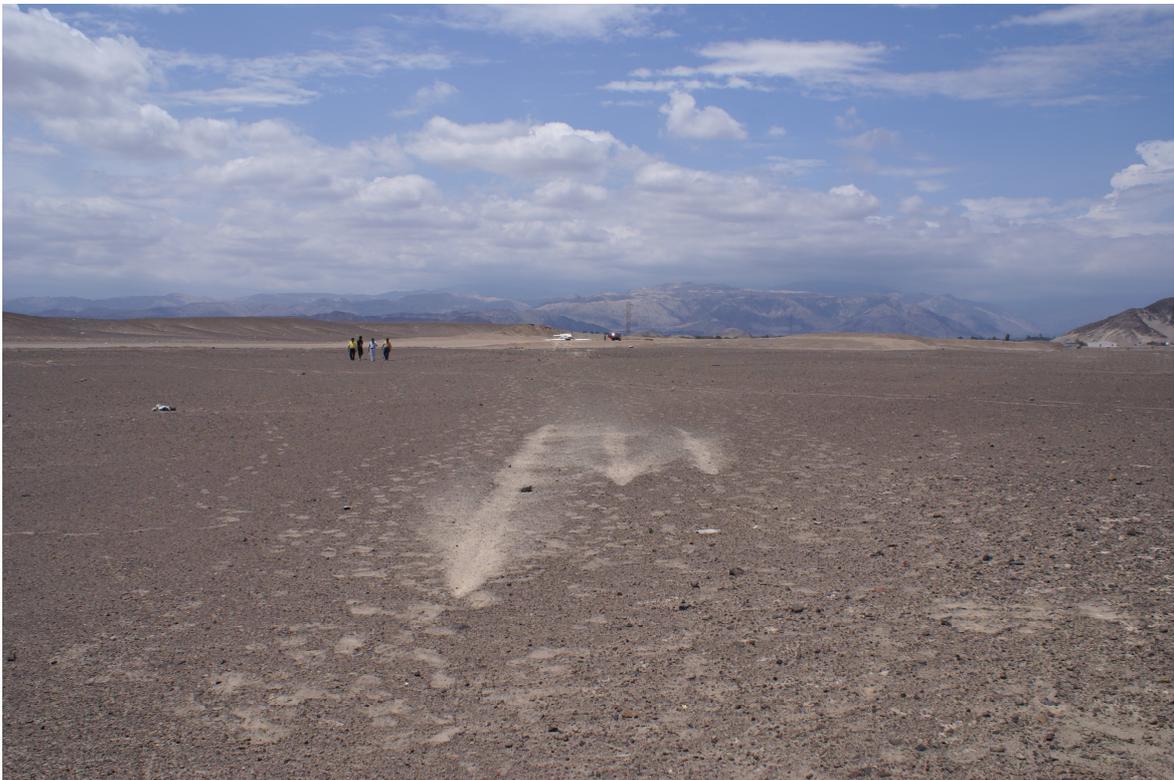
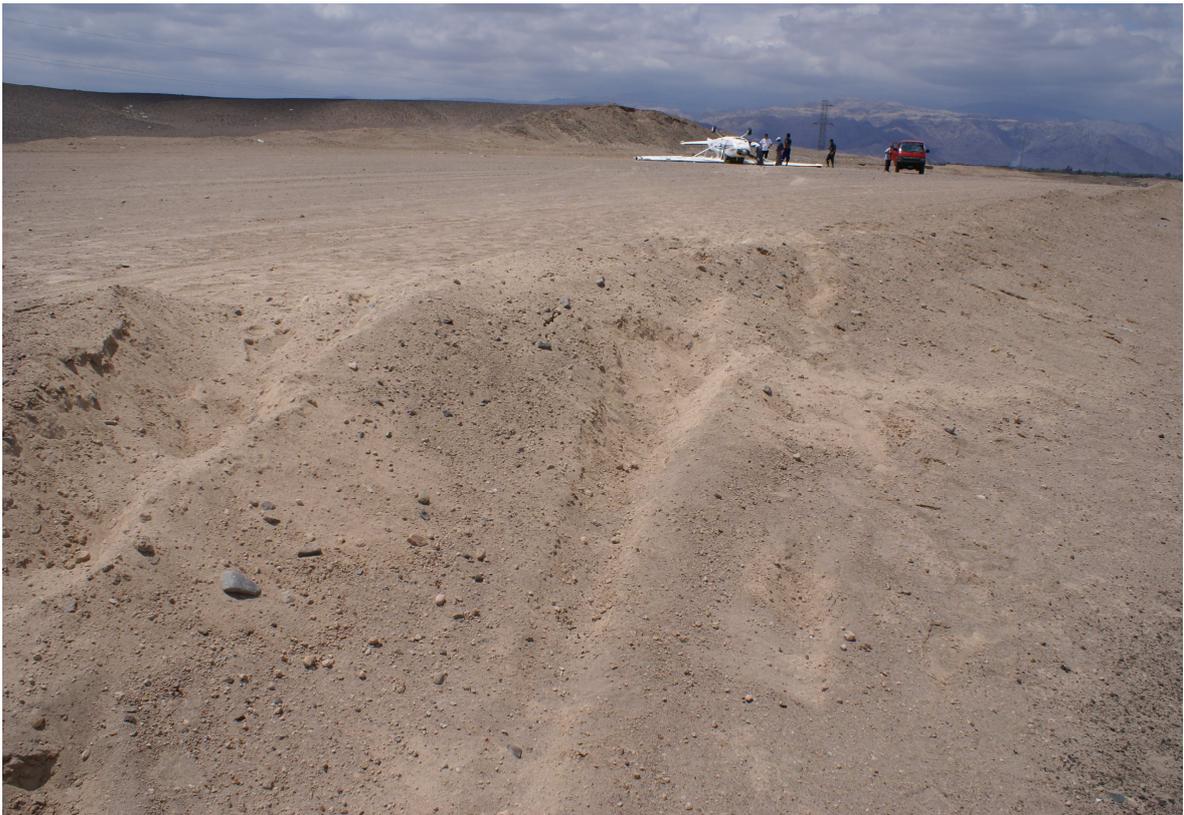
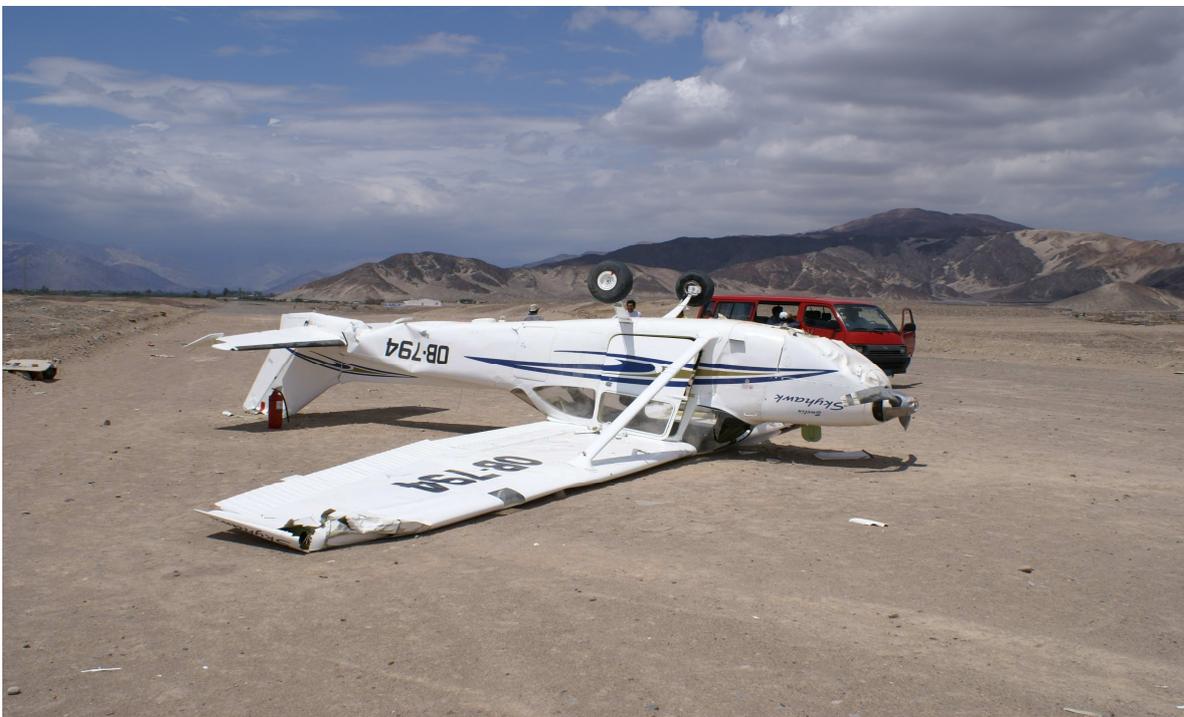
La aeronave no logró llegar al campo de aterrizaje, realizando su primer contacto con el terreno en la posición 14°52´14.16´´ S – 074°59´32.4´´ W y con un rumbo aproximado de 030°. Dio un bote de 40 metros y volvió a tocar tierra esta vez con el tren de nariz, vuelve a salir al aire recorriendo unos 25 metros para caer con el tren de aterrizaje derecho y el tren de nariz, rebotando nuevamente unos 15 metros más allá y siempre en la misma dirección.

Finalmente la aeronave se estabiliza en tierra y continua su recorrido en dirección al campo de aterrizaje hasta que el tren de nariz queda incrustado en un montículo elevado de arena; el tren de nariz se rompe, la aeronave capotea y queda en posición invertida dentro del campo de aterrizaje en la posición 14°52´09.9´´ S – 074°59´29.6´´ W.

En el aterrizaje la aeronave sufrió daño mayor (rotura) del tren de aterrizaje delantero, daños de consideración en los trenes principales, rotura del parabrisas, daños en las hélices y motor, así como, daños estructurales en toda la aeronave.

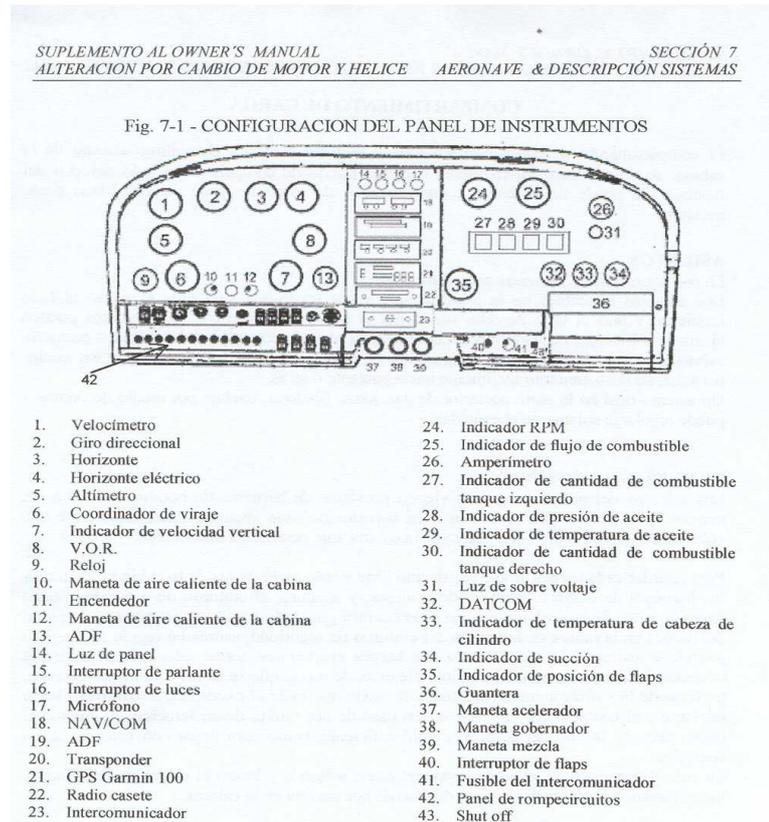
El panel de instrumentos se encontraba alterado y configurado de acuerdo a los suplementos hechos al Cessna Owner's Manual para la aeronave Cessna 172G, aprobados por la DGAC al aprobarse la memoria Técnica de Alteración Mayor.

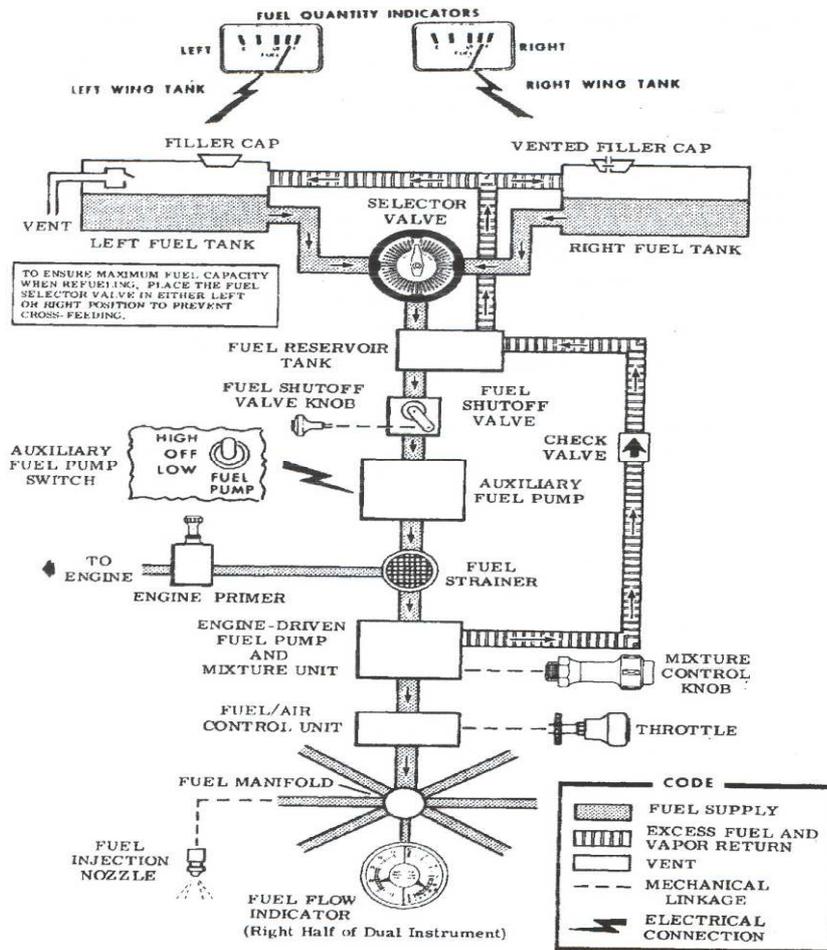
Fig. 7-4 – Sistema de combustible

La válvula de corte de combustible debe estar siempre abierta cuando el motor está en funcionamiento. El exceso de vapor de combustible enviado por la bomba del motor y que no es consumido, es retornado desde la unidad de control de combustible al tanque principal a través del reservorio colector.

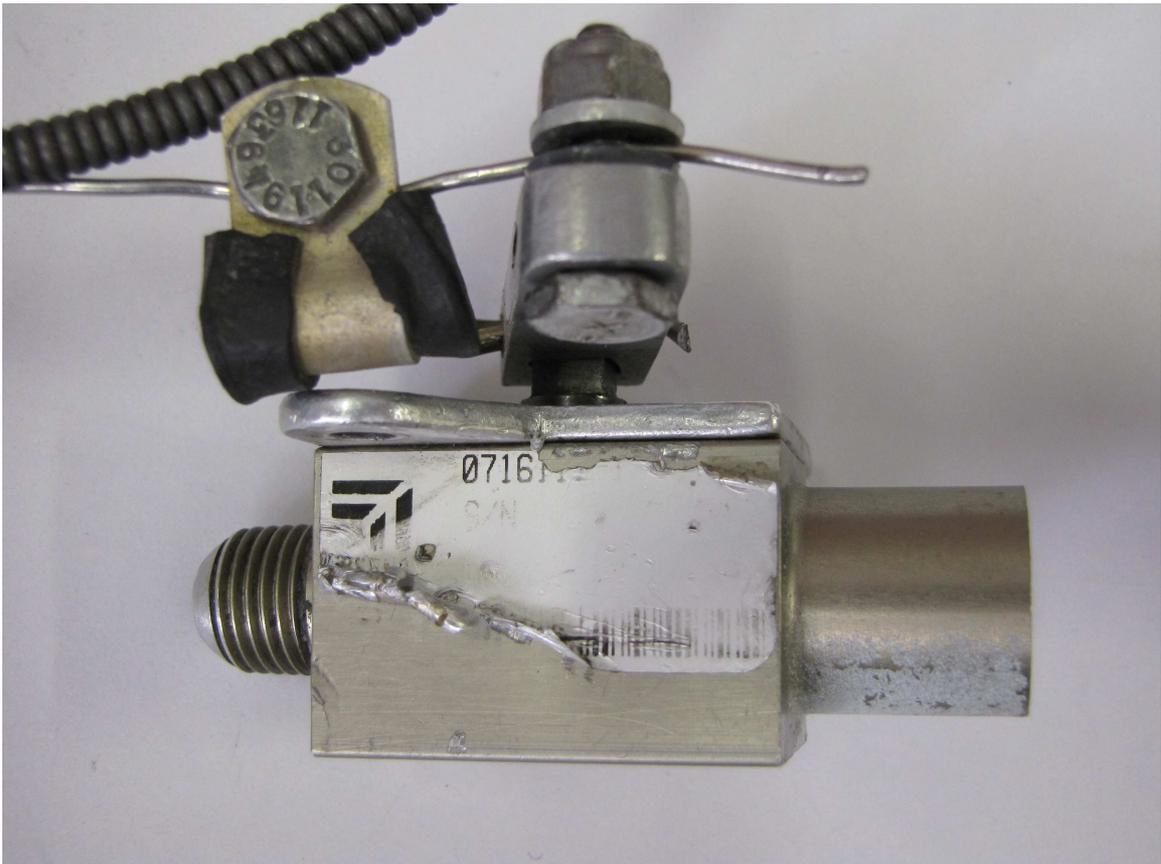
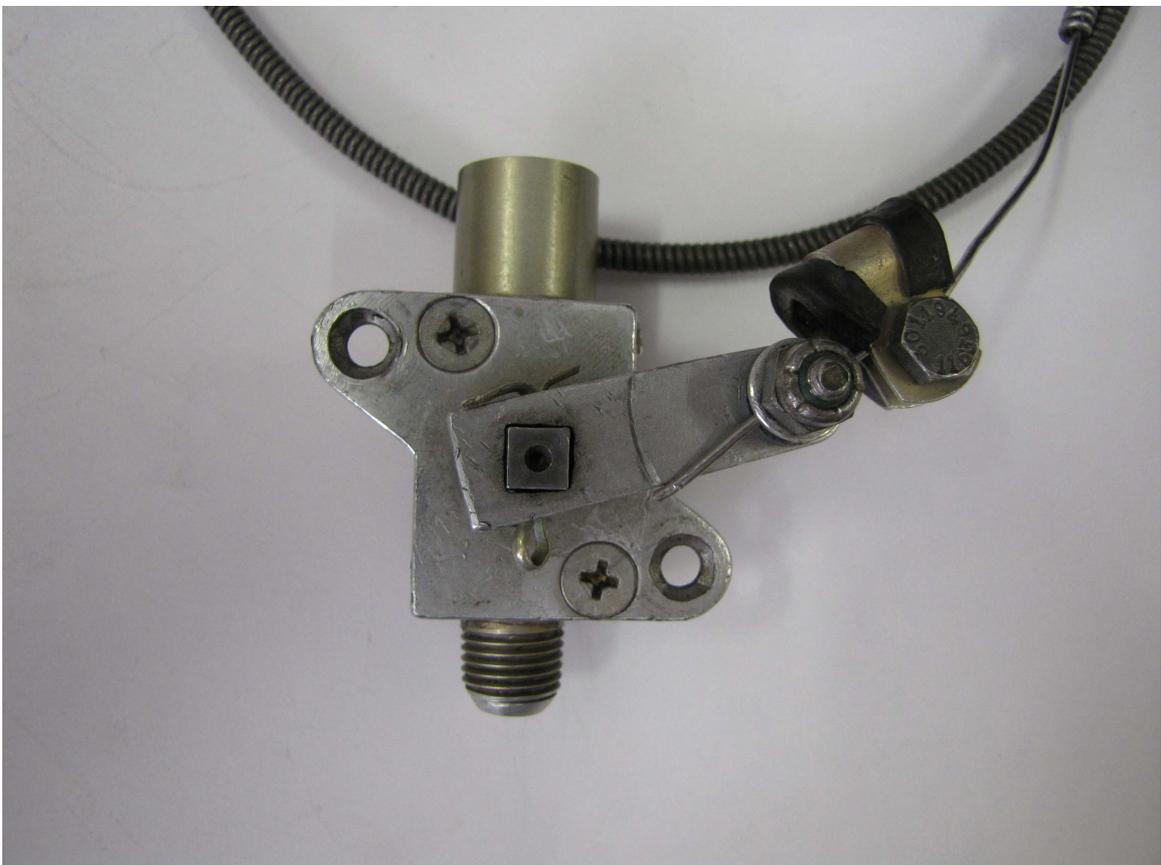
Válvula de corte de combustible.

El sistema de combustible, instalado en la aeronave de matrícula OB-794, pertenece a una aeronave Cessna modelo R172H. Al modificar la aeronave a través de un cambio de motor distinto al especificado por su Type Certificate Data Sheet, se incluyeron nuevos elementos en el sistema original de combustible tales como: bomba auxiliar eléctrica, válvula de corte de combustible, sumidero, entre otros.

Las inclusiones de tales elementos, como la válvula de corte de combustible, en una aeronave donde ese elemento no estaba considerado desde un principio en el diseño, implica un rediseño en la instalación de la válvula y del corrido del cable de operación de esa válvula hacia la cabina de mando, lo cual no se consideró en la memoria técnica presentada y aprobada.

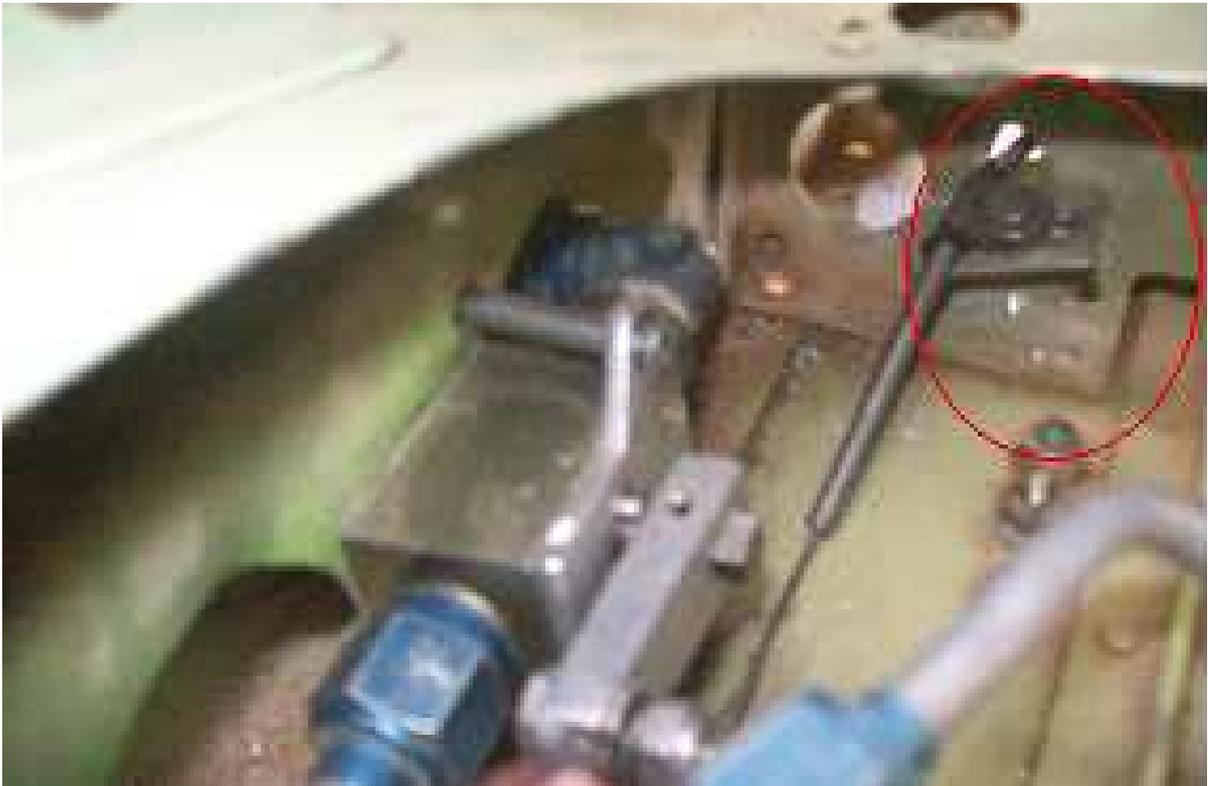
Fotografía facilitada por el TMA N° 024: instalación de la válvula de corte de combustible y el recorrido del cable hacia la cabina.

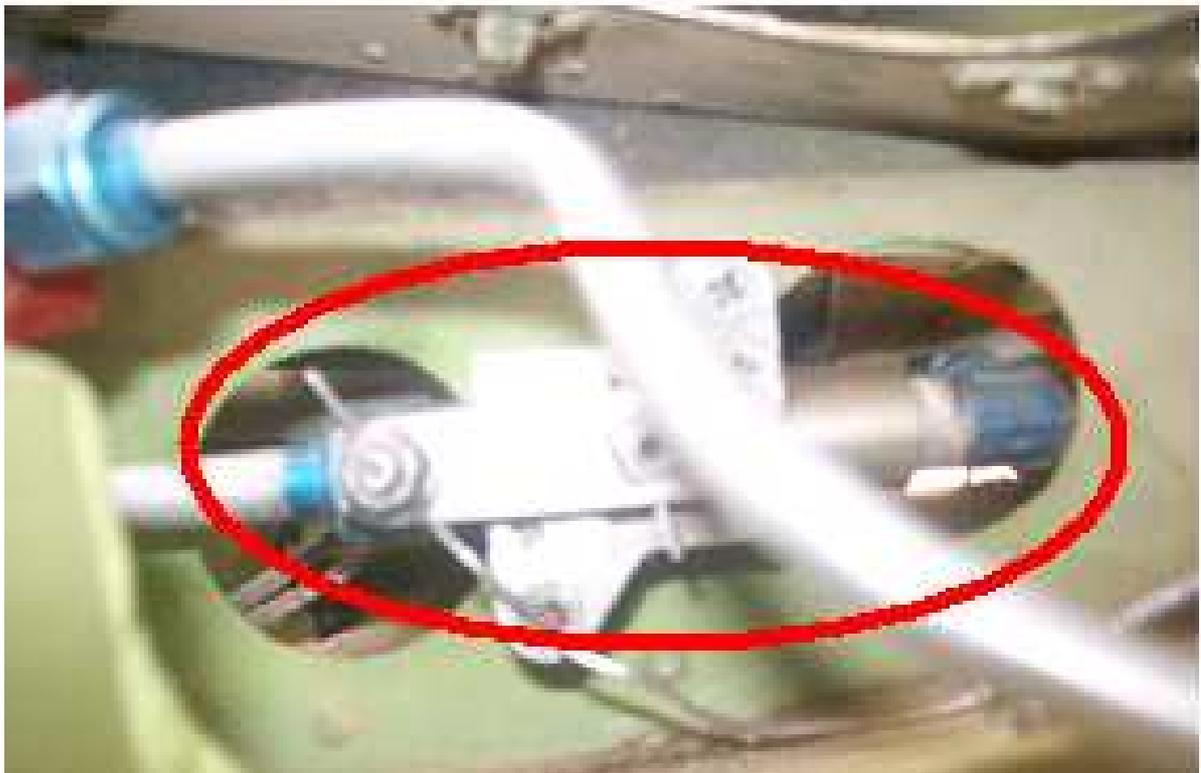
Posición de la válvula de corte de combustible.

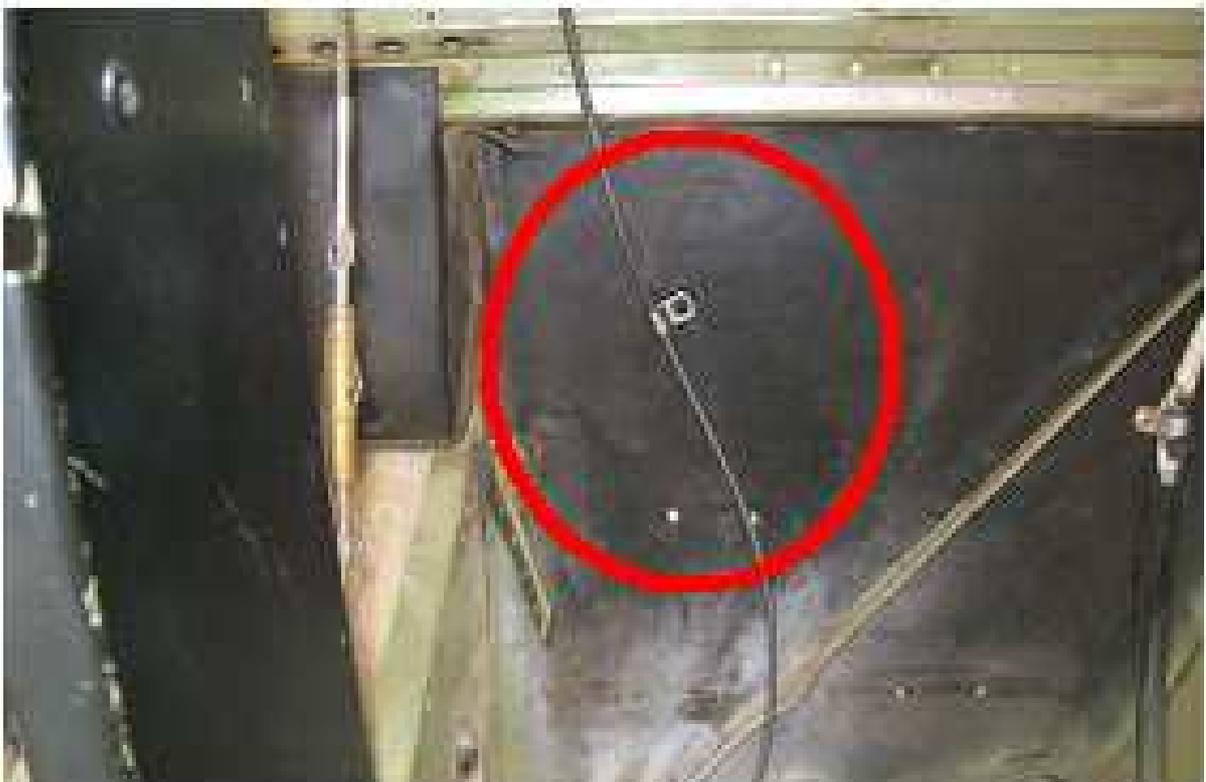
Recorrido del cable de operación de la válvula de corte de combustible hacia la cabina de mando.

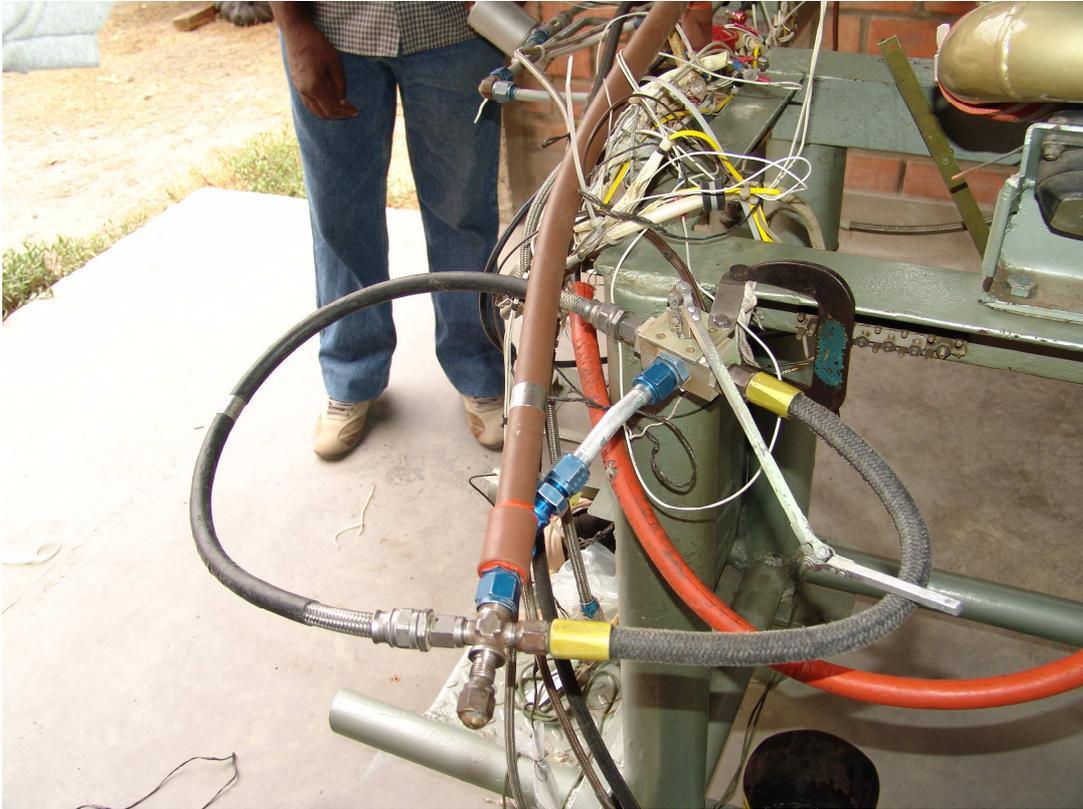
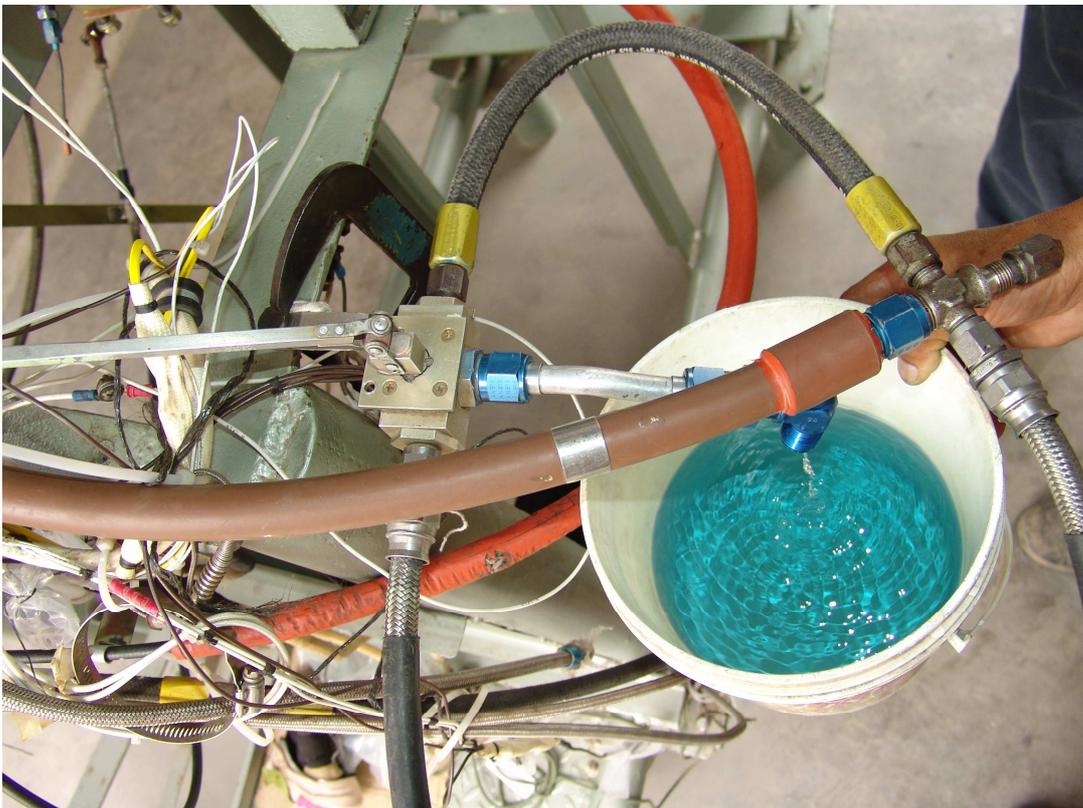
También se llevaron a cabo pruebas de funcionamiento de la válvula selector de combustible, la cual funcionó satisfactoriamente.

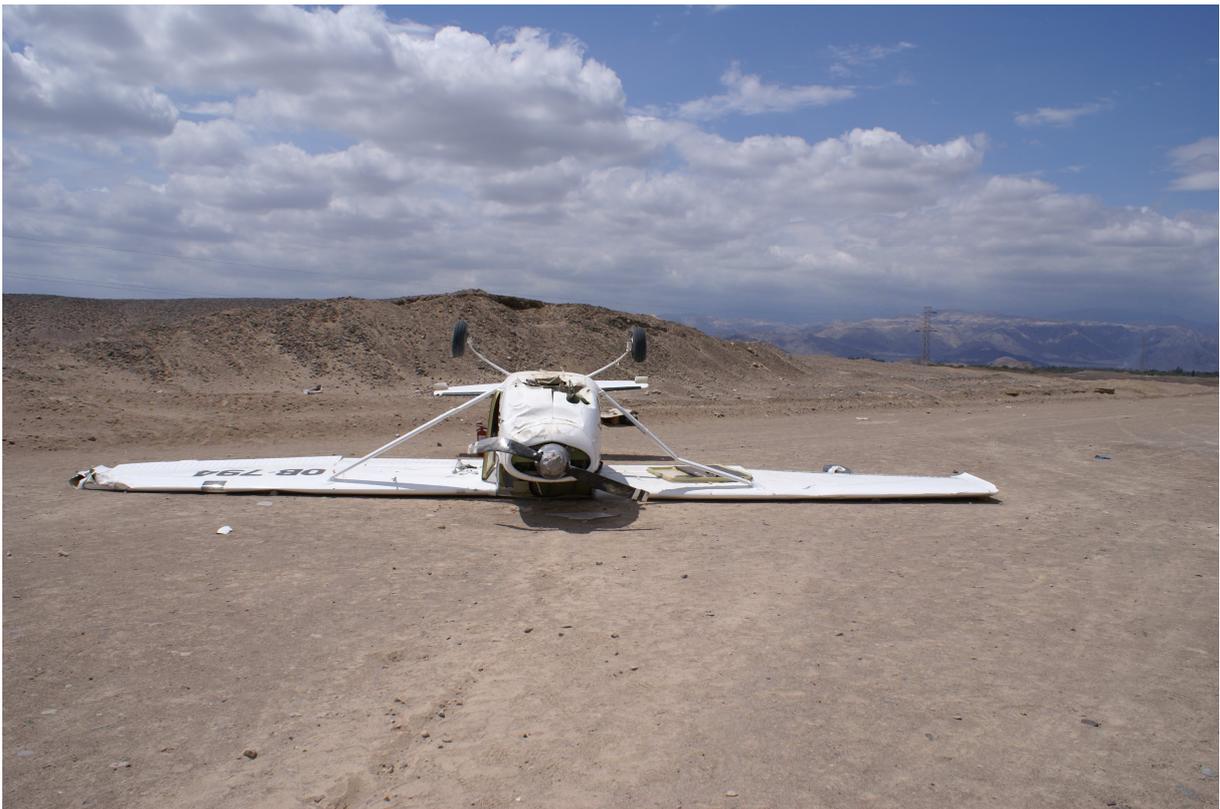
La aeronave Cessna 172G de matrícula OB-794 sufrió daños estructurales así como en las alas, hélice y tren de aterrizaje de nariz.

Posición final de la aeronave OB-794.
