**INFORME FINAL**

**CIAA-ACCID-003-2009**

**CESSNA 152G**

**OB-1830**

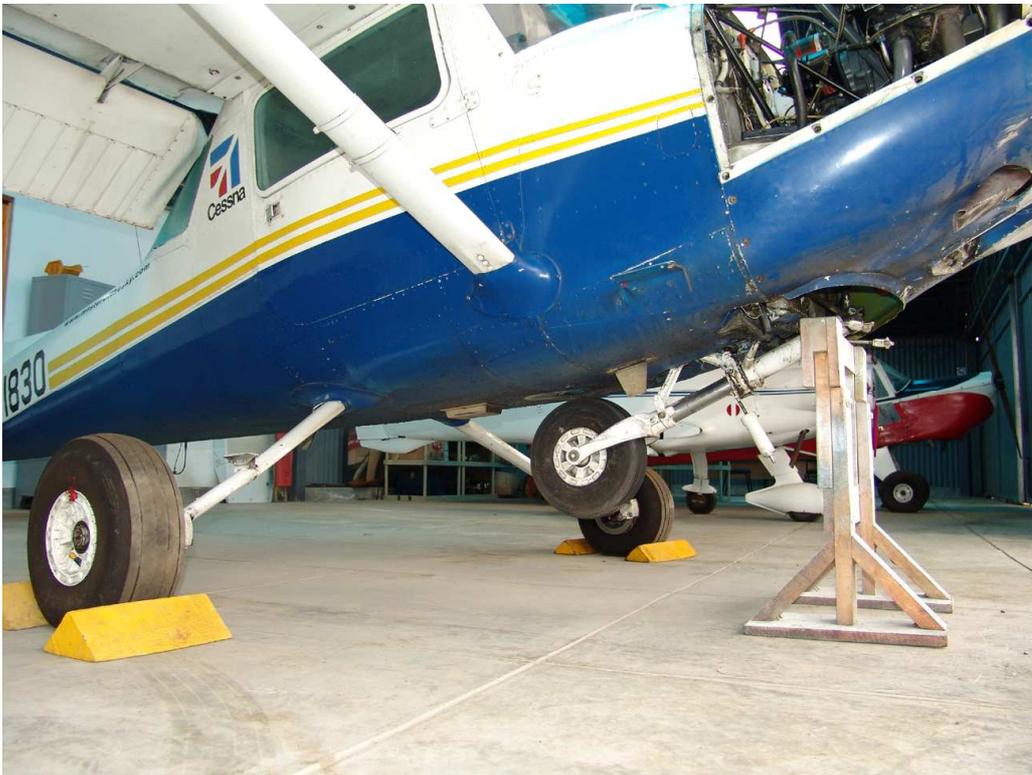
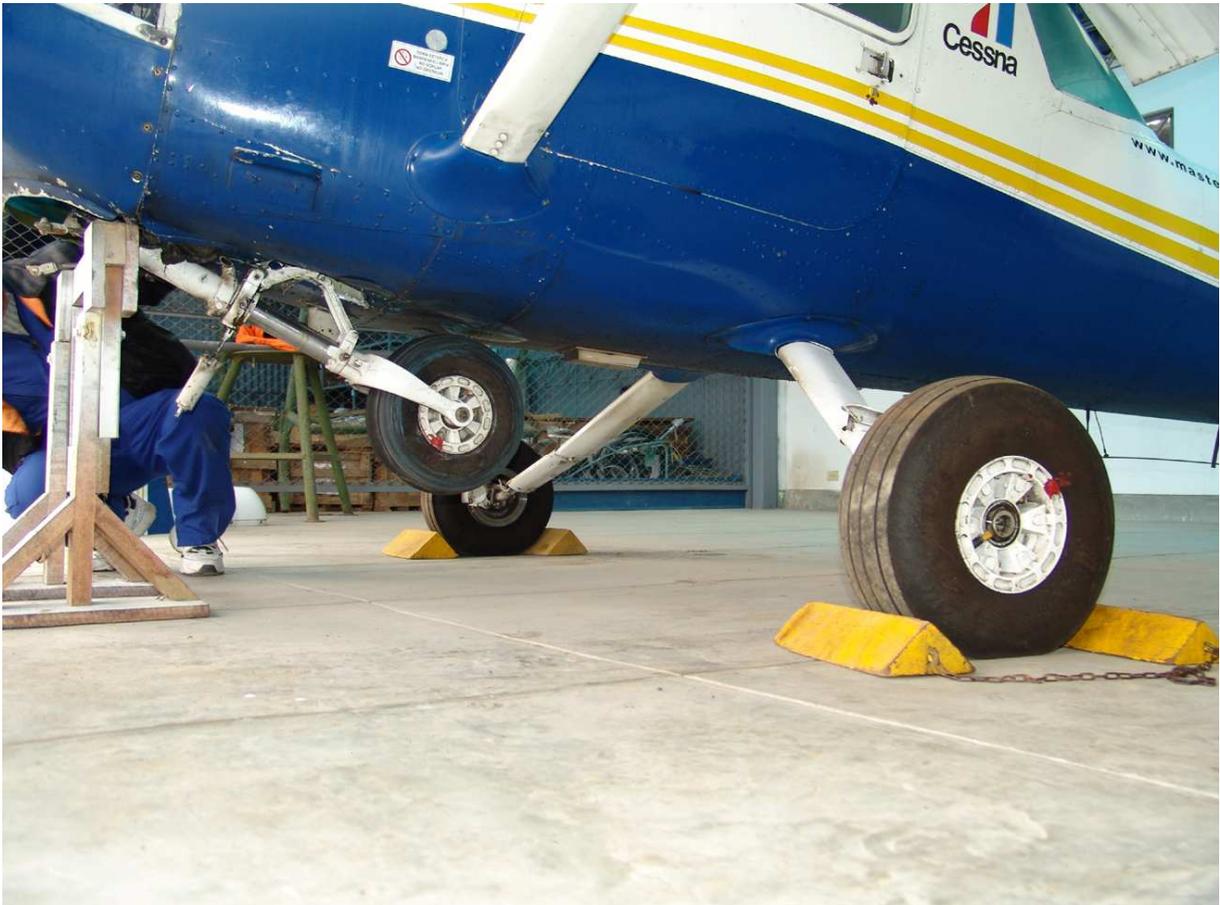
La aeronave realiza el patrón de tráfico por la izquierda de manera normal, la piloto manifiesta que en este último tráfico sintió algo de turbulencia y viento cruzado de izquierda que la obligó a aplicar los procedimientos para contrarrestarlo. Al hacer el primer contacto con la pista, la aeronave da un bote y la piloto escucha la sirena de pérdida aplicando en ese momento ligera presión de los controles hacia abajo sin incrementar la potencia del motor. Cuando la aeronave vuelve a hacer contacto con la pista, lo hace con el tren de nariz golpeando además en varias oportunidades las palas de la hélice.

Cuando se rompe el tren de nariz, la aeronave se arrastra por efecto de la velocidad que llevaba, quedando estacionada aproximadamente a 53 metros del punto donde realizó el primer contacto y muy cerca del eje de la pista 32. El rumbo en el que quedó la aeronave es de los 310° aproximadamente y en la posición geográfica 12°23'22.7'' S – 076°45'26.8'' W.

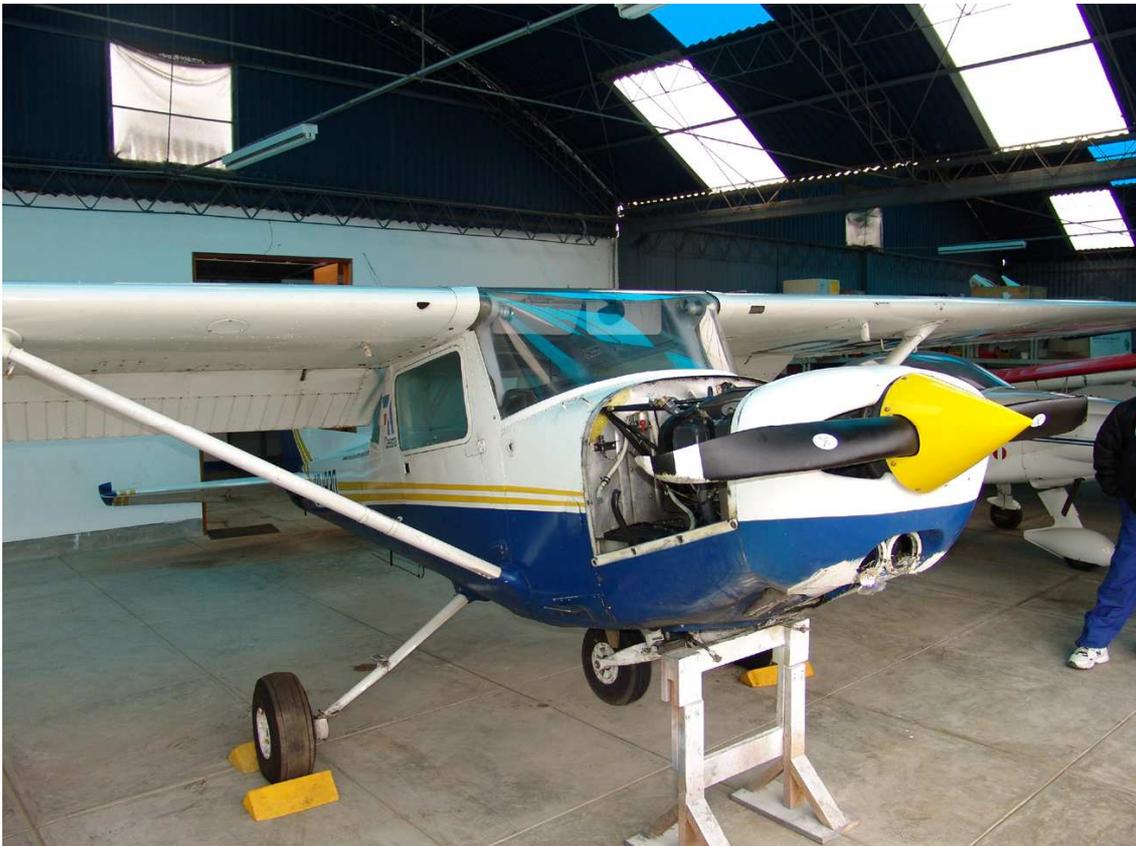
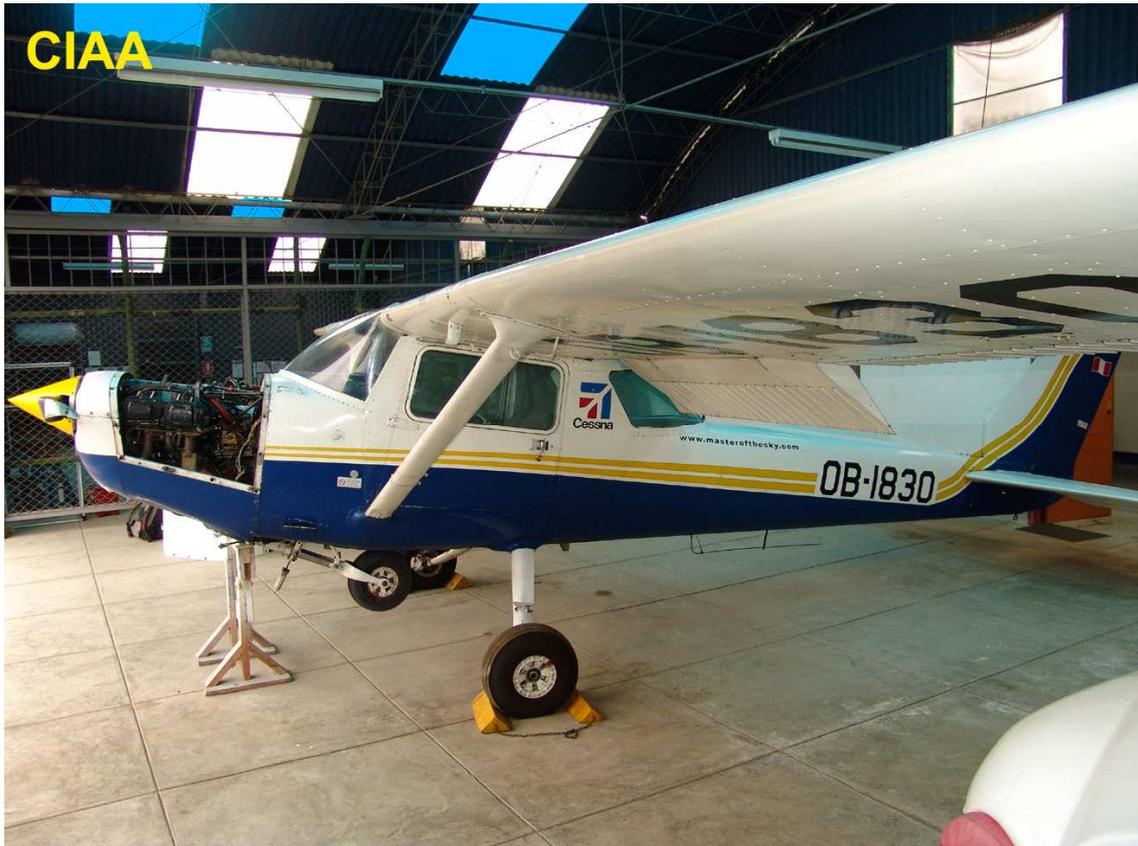
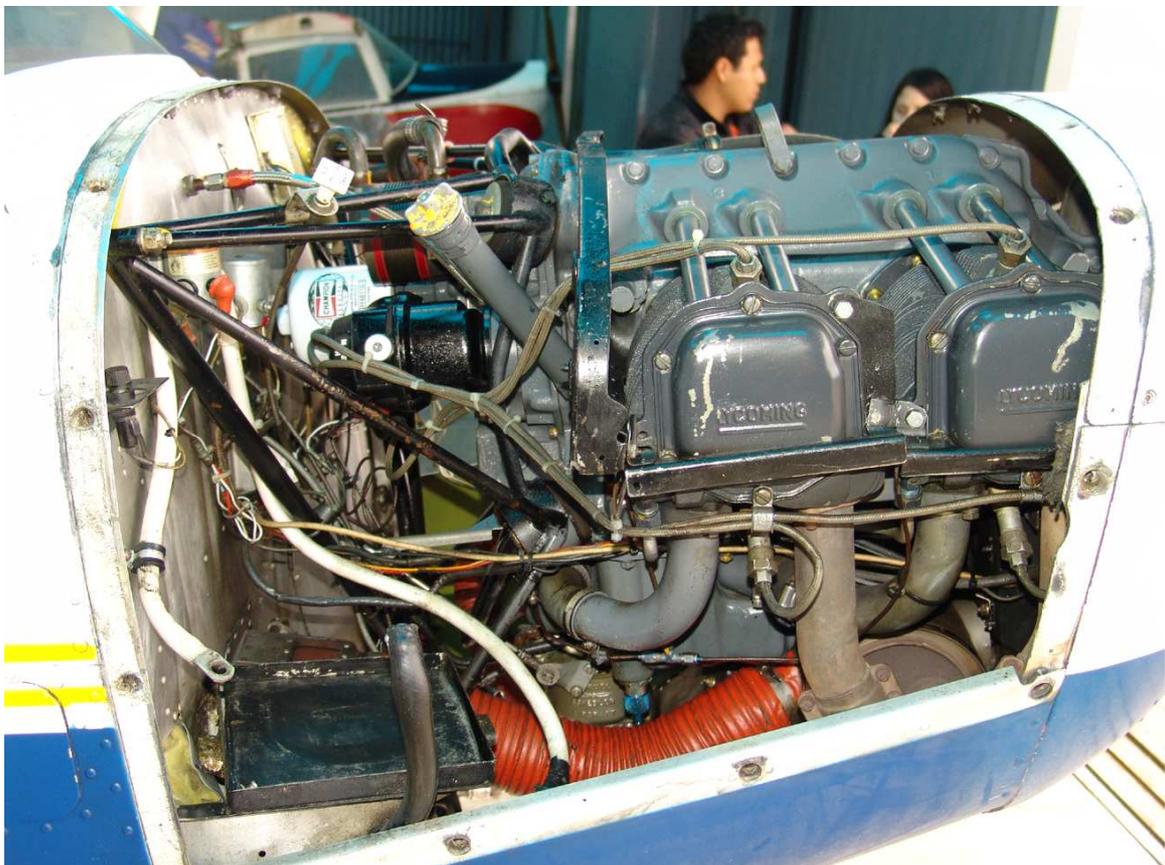
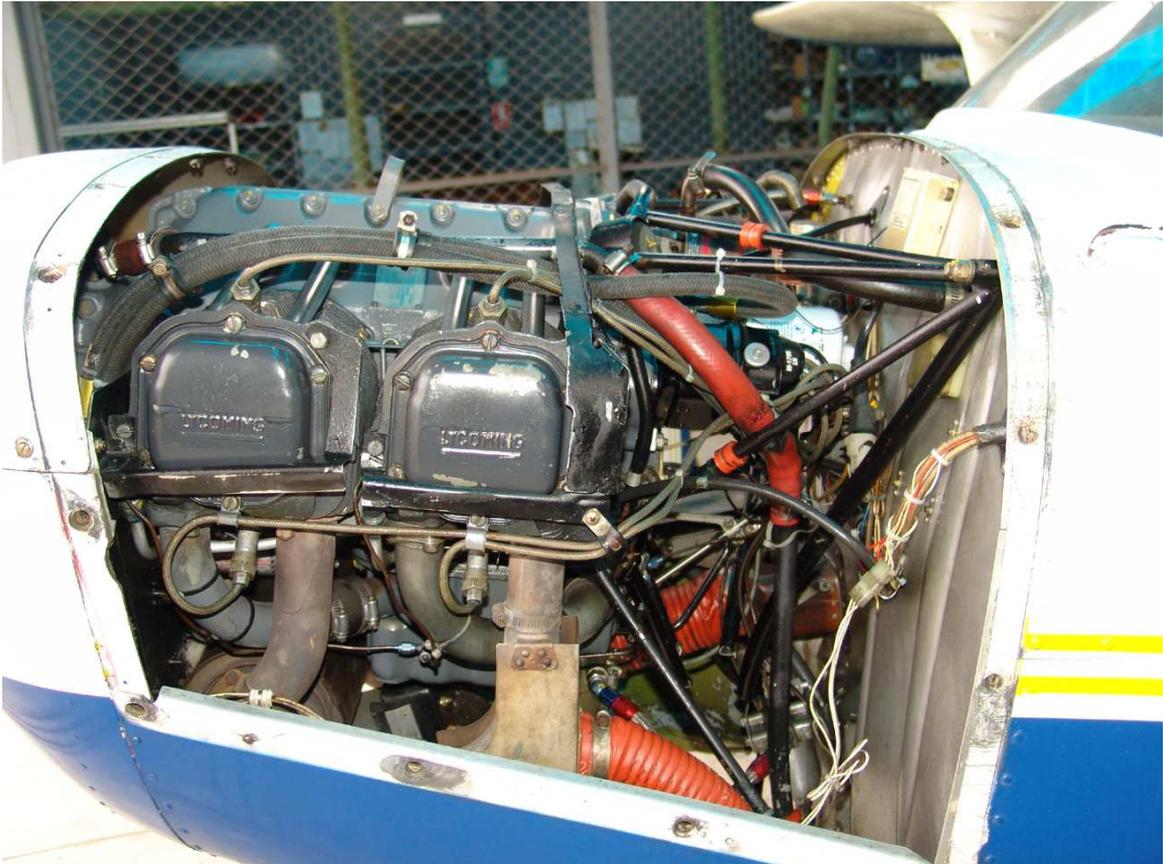
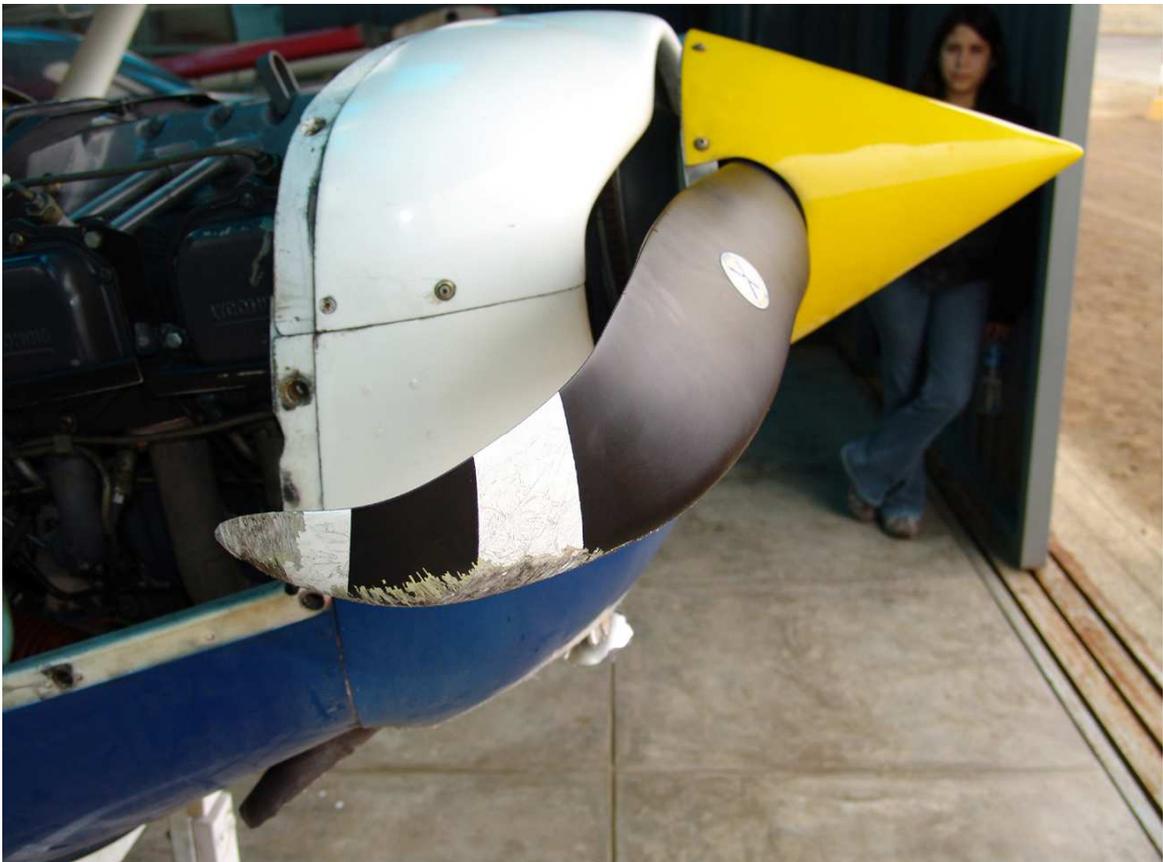
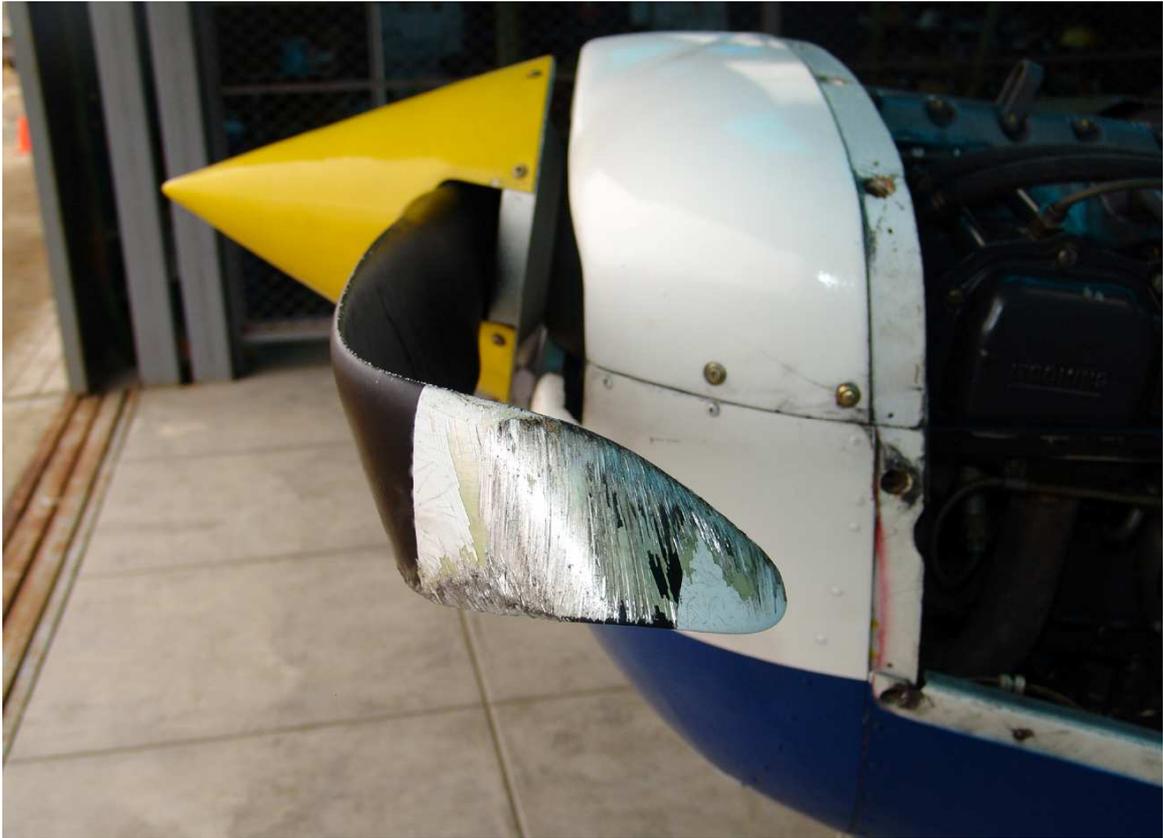
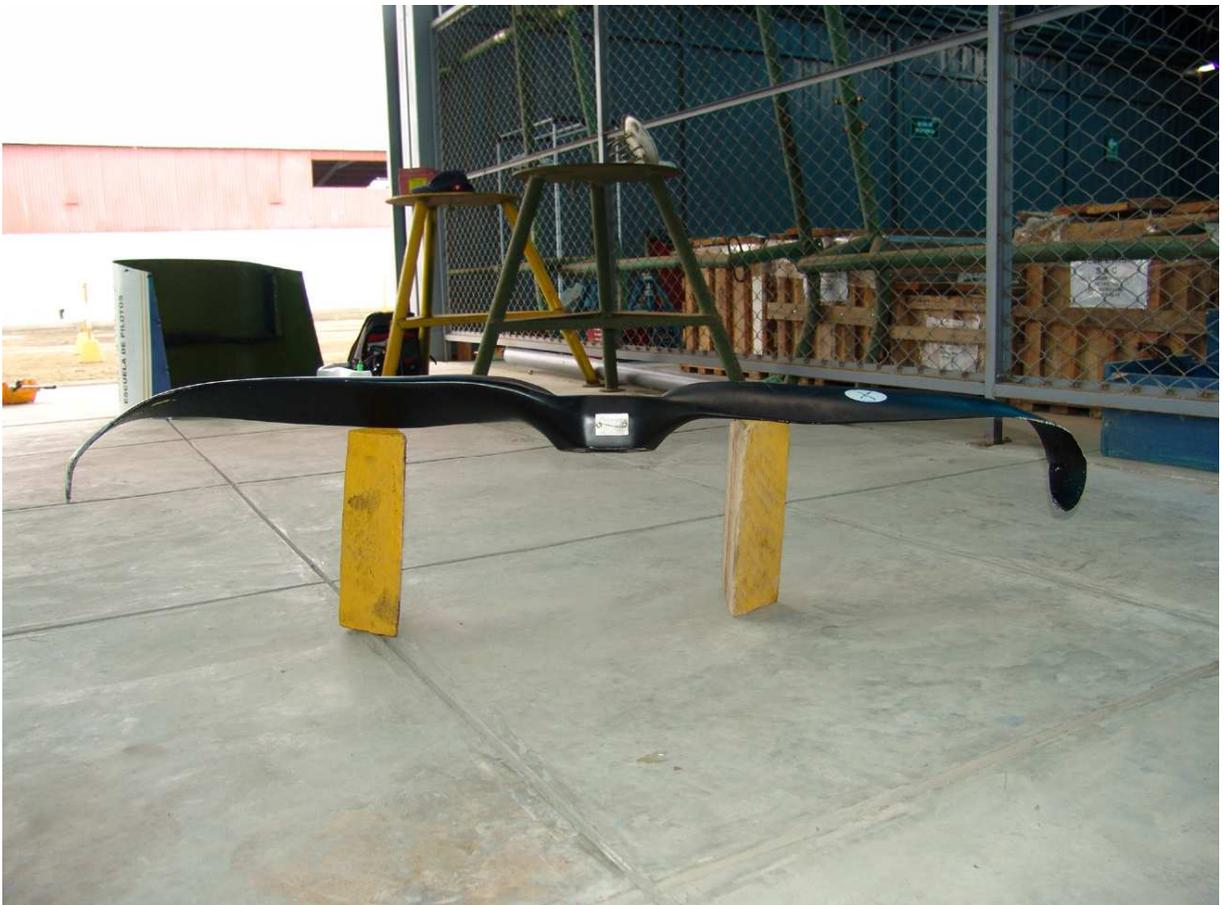
La aeronave Cessna 152, OB-1830, sufrió daños de consideración en los tips de la hélice, en el tren de nariz y su estructura, así como en el montante del motor y la pared de fuego. Así mismo, probablemente debido a la súbita parada del motor al golpear la hélice contra la superficie, este podría presentar daños internos.
