# **INFORME FINAL**

**CIAA-ACC-004-2009**

**EUROCOPTER AS 350 B3**

**OB-1911-P**

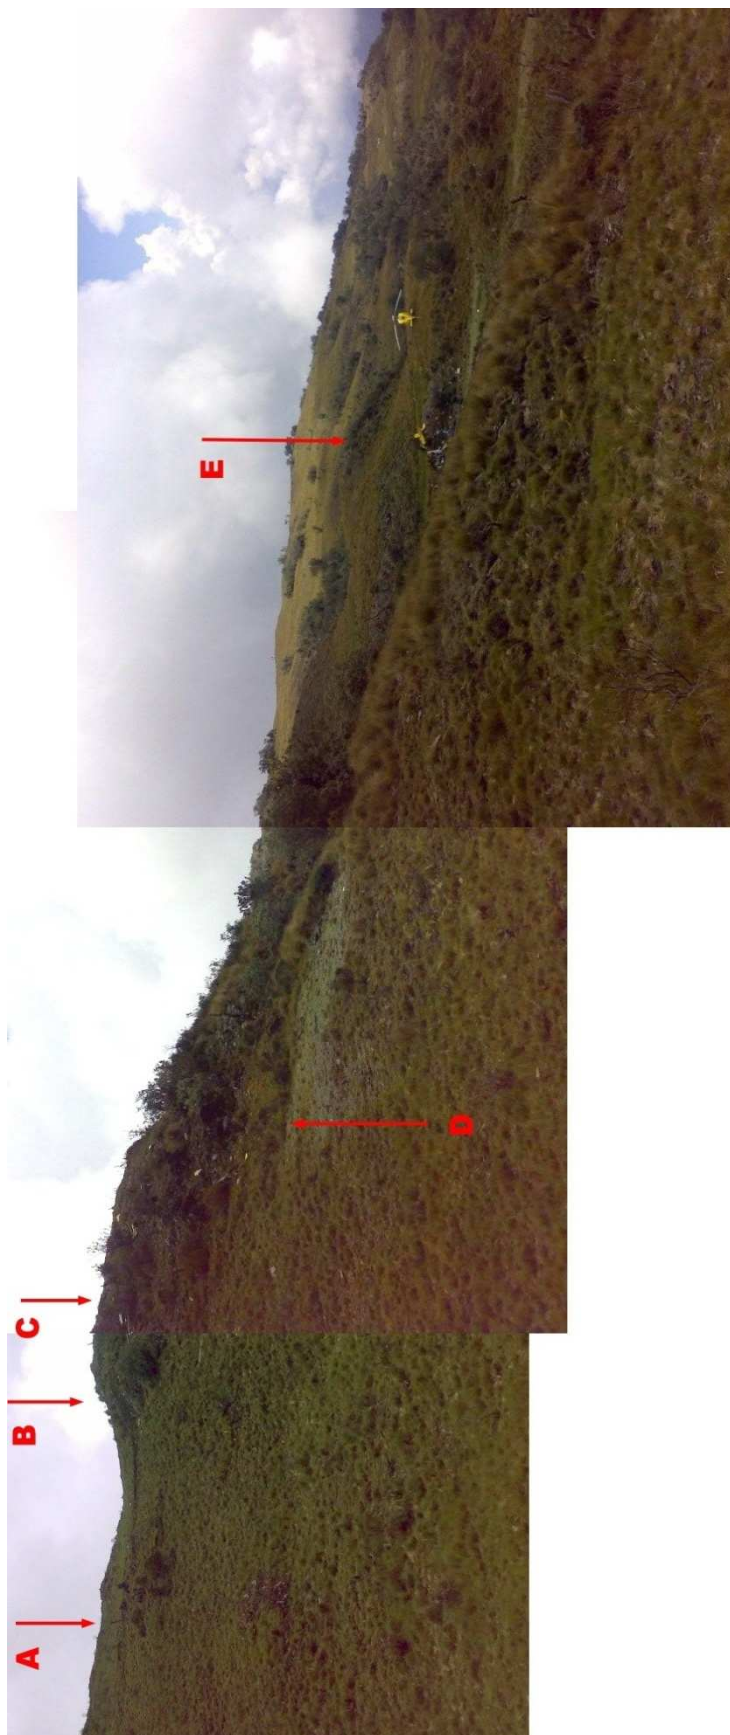
Por las evidencias de las marcas en la escena del accidente se podría determinar la siguiente secuencia de impacto del helicóptero:

- A. El punto inicial de contacto
- B. El primer impacto contra el terreno ocurre con el esquí izquierdo del helicóptero.
- C. El segundo impacto contra el terreno ocurre con la parte delantera central de la cabina, es aquí donde se destruye parte del el área de la cabina y se desprende el rotor de cola con una parte del botalón de cola.

- D. Al empezar a girar el fuselaje (hacia el lado izquierdo) en sentido contrario al del rotor principal (rotación hacia el lado derecho), debido a que se encontraba sin el rotor de cola, empiezan a esparcirse restos contenidos en el fuselaje.

- E. La aeronave recorre aproximadamente 100 metros desde el segundo impacto, girando hacia el lado izquierdo y esparciendo restos y pertenencias hasta impactar finalmente contra el terreno donde se separa el resto del botalón de cola y se incendia el fuselaje. Durante la rotación del helicóptero y antes del impacto final, dos de los tres ocupantes fueron expulsados de este, quedando el tercero dentro de los restos del fuselaje.

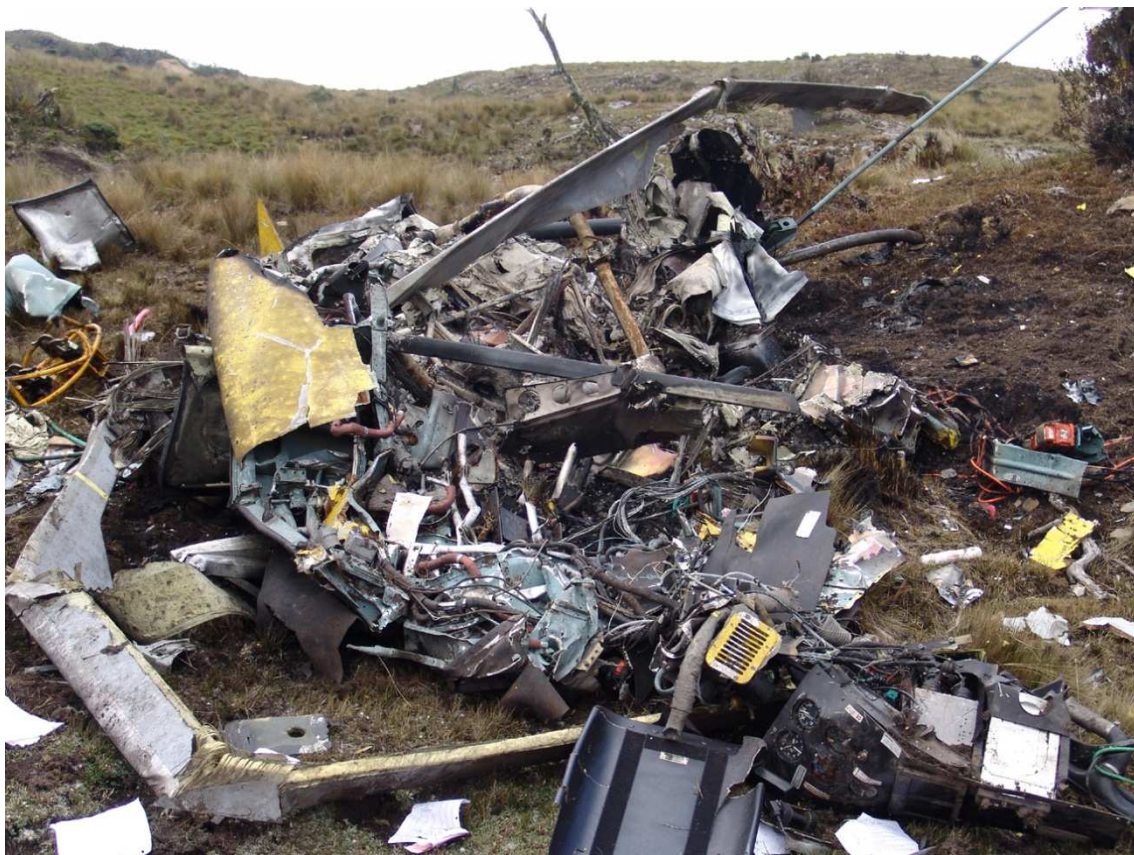
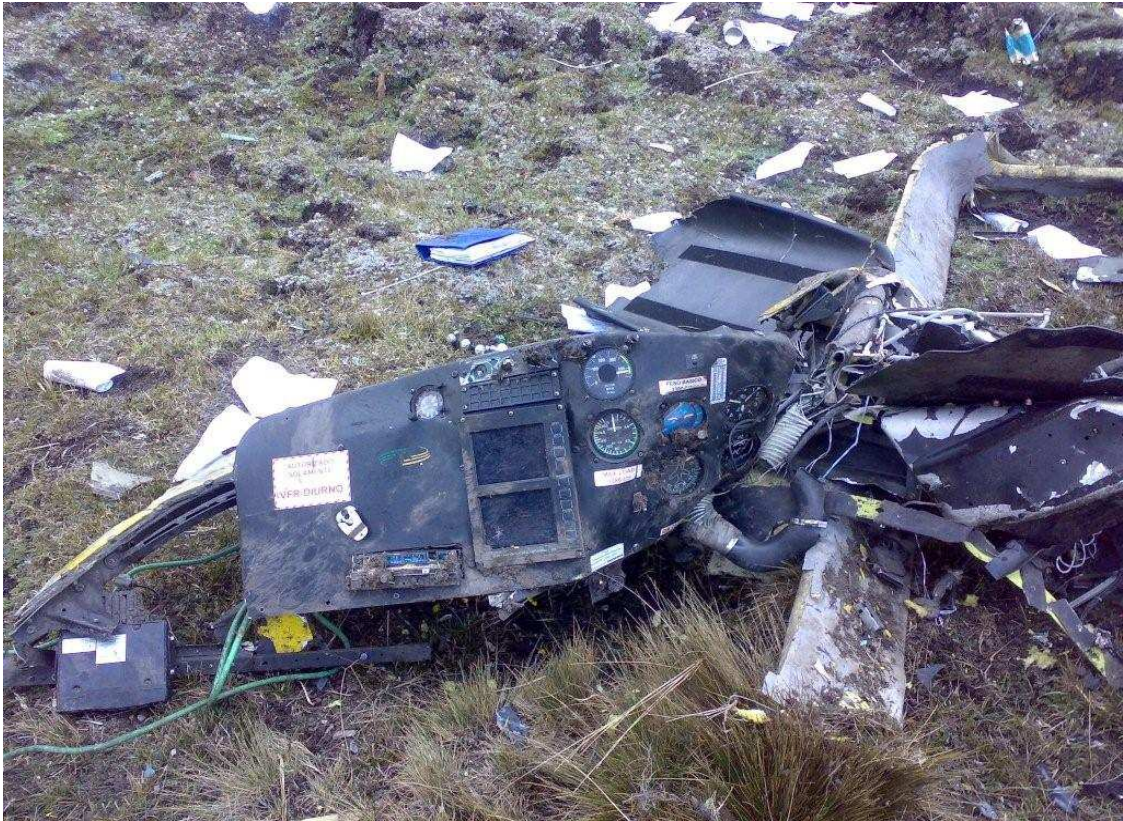
Fotografía de la posición como fue encontrado el panel de instrumentos y luego de voltearlo para poder extraer la unidad de VEMD.

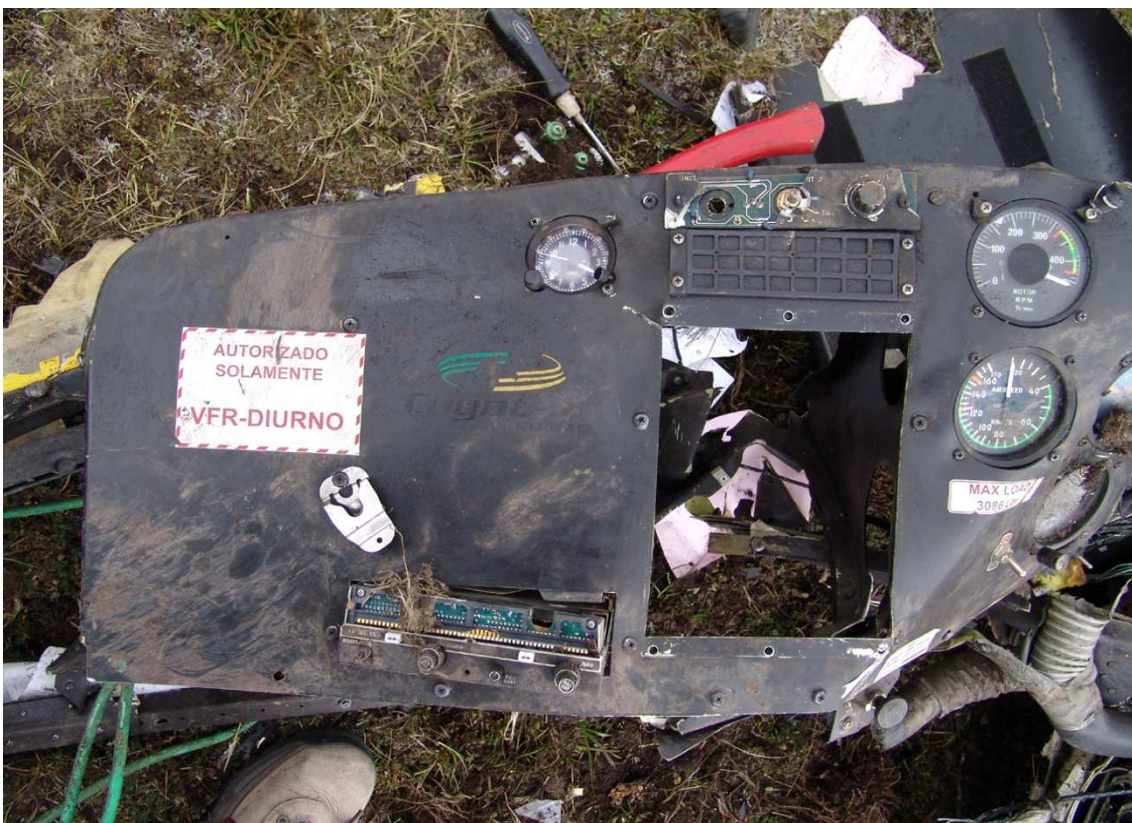
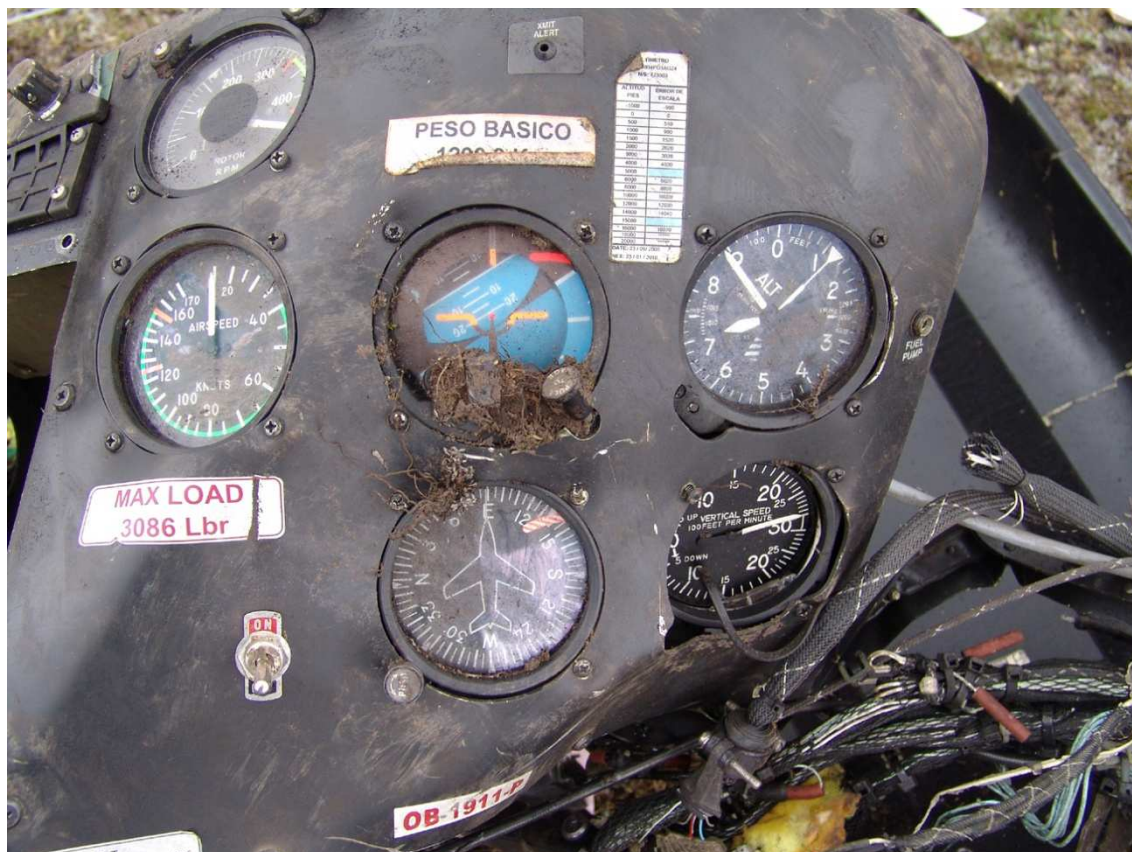
Fotografías del panel de instrumentos con la unidad de VEMD ya retirada

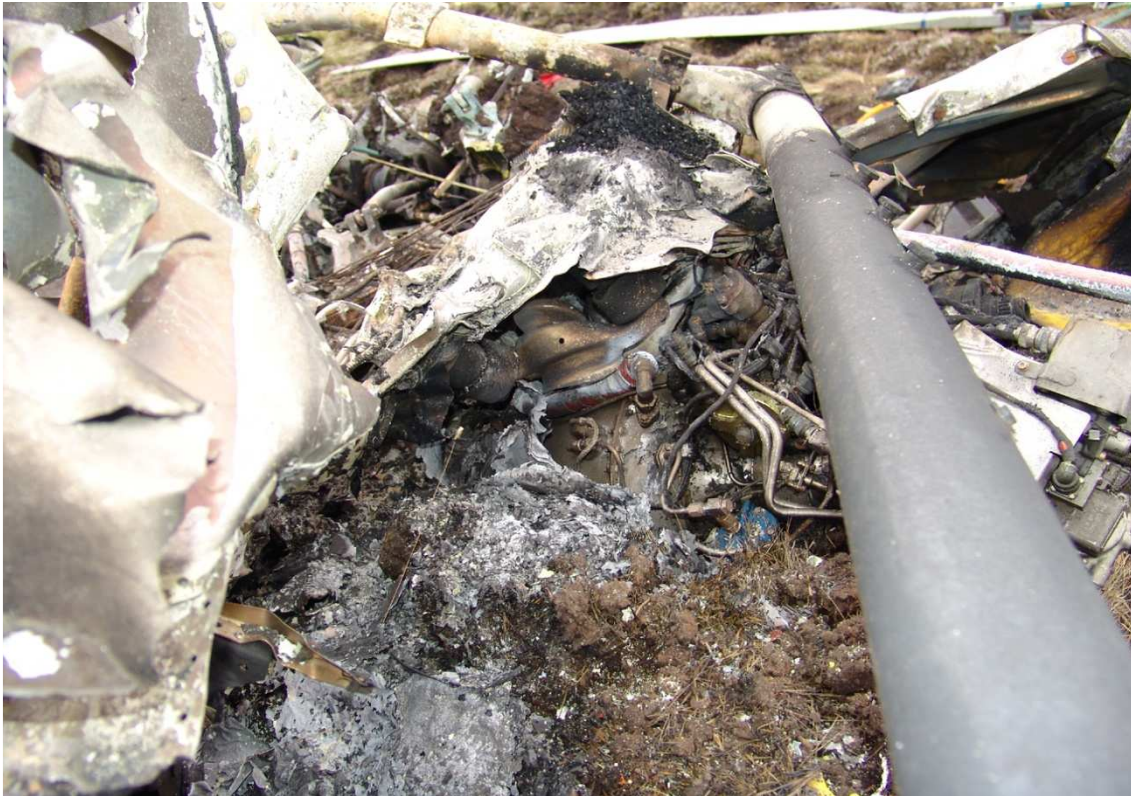
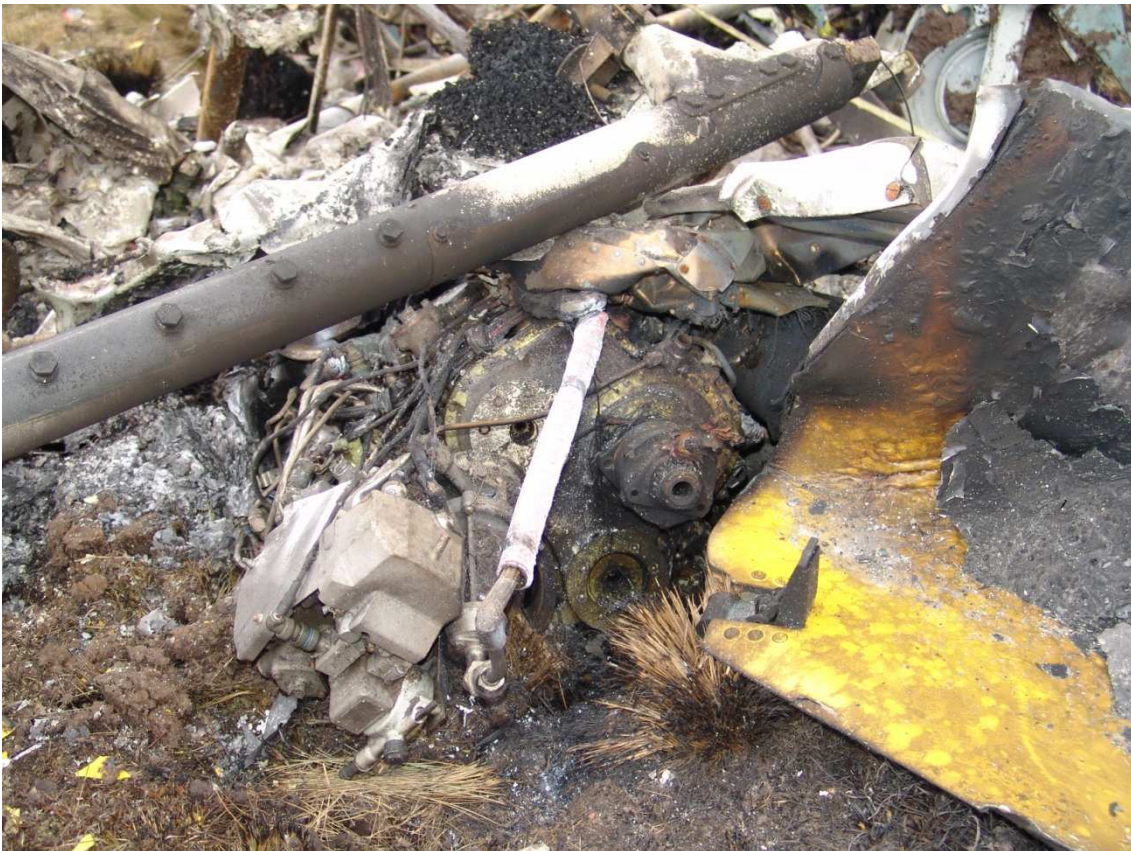
El motor fue encontrado junto a los restos principales del helicóptero y presentaba signos de severa exposición al fuego e impacto; debido a las evidencias encontradas en el área del accidente, las cuales son similares a las de un impacto con potencia, no fue retirado de entre los restos ni fue requerido para llevar a cabo un análisis posterior.

Fotografía de los restos del motor dañado por la exposición al fuego y por las fuerzas de impacto.

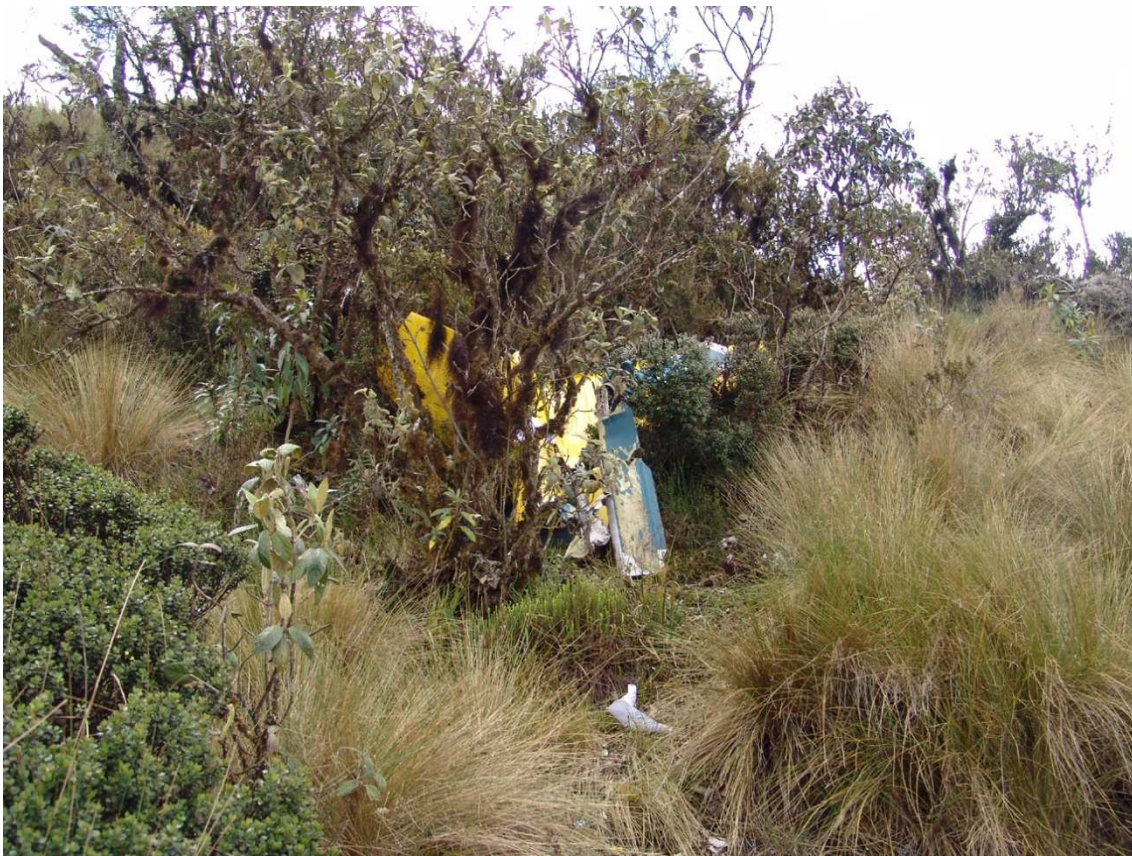
Fotografía de parte del tail boom con el rotor de cola

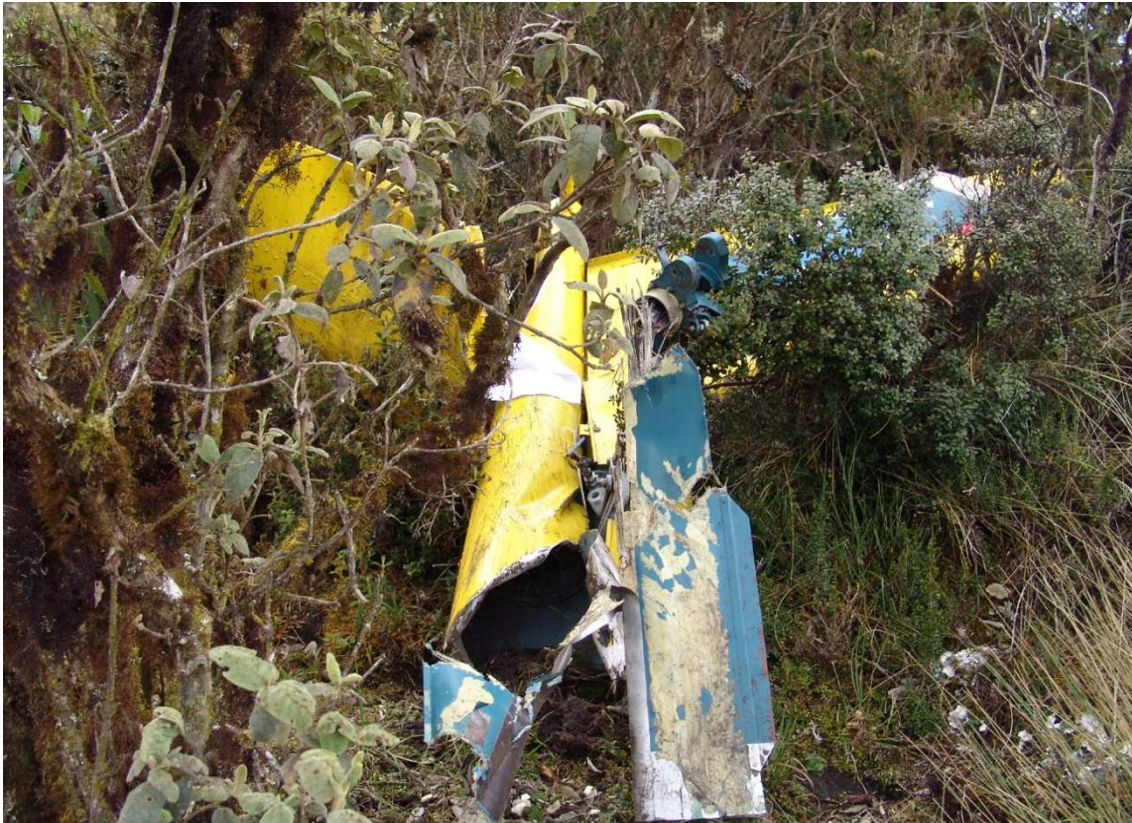
Fotografía de parte del tail boom con el rotor de cola.

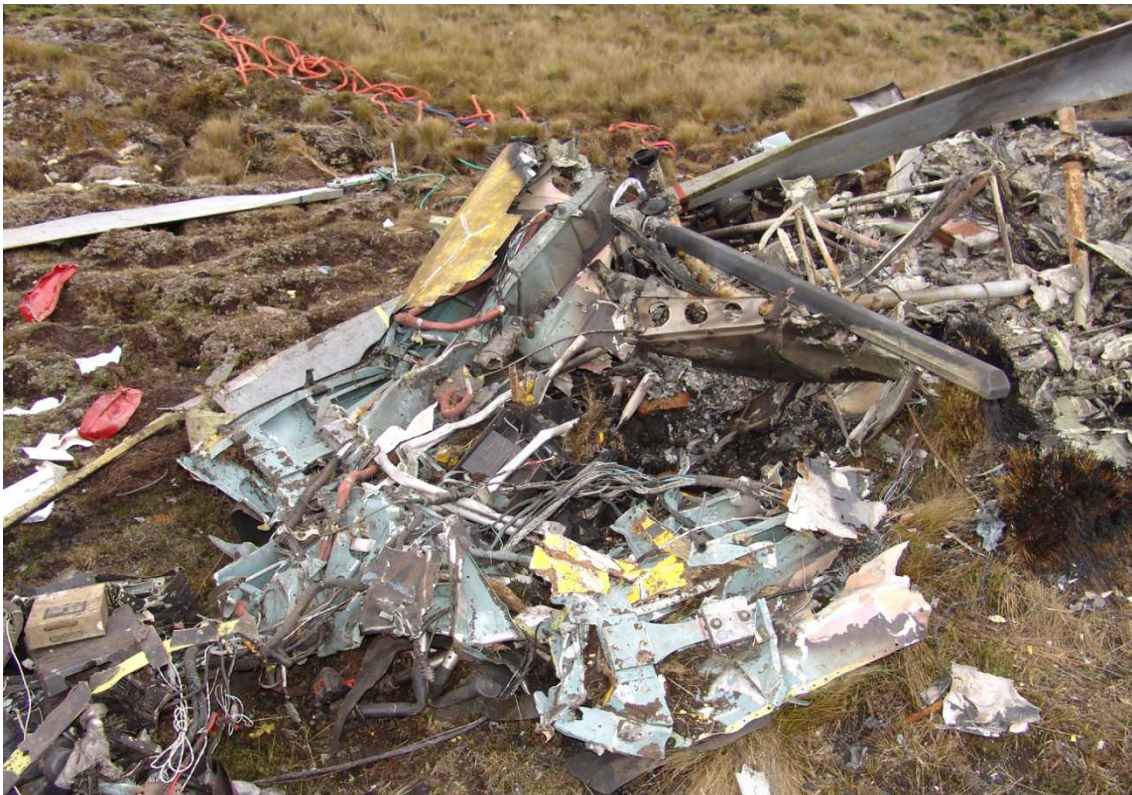
Restos del fuselaje y los rotores principales.

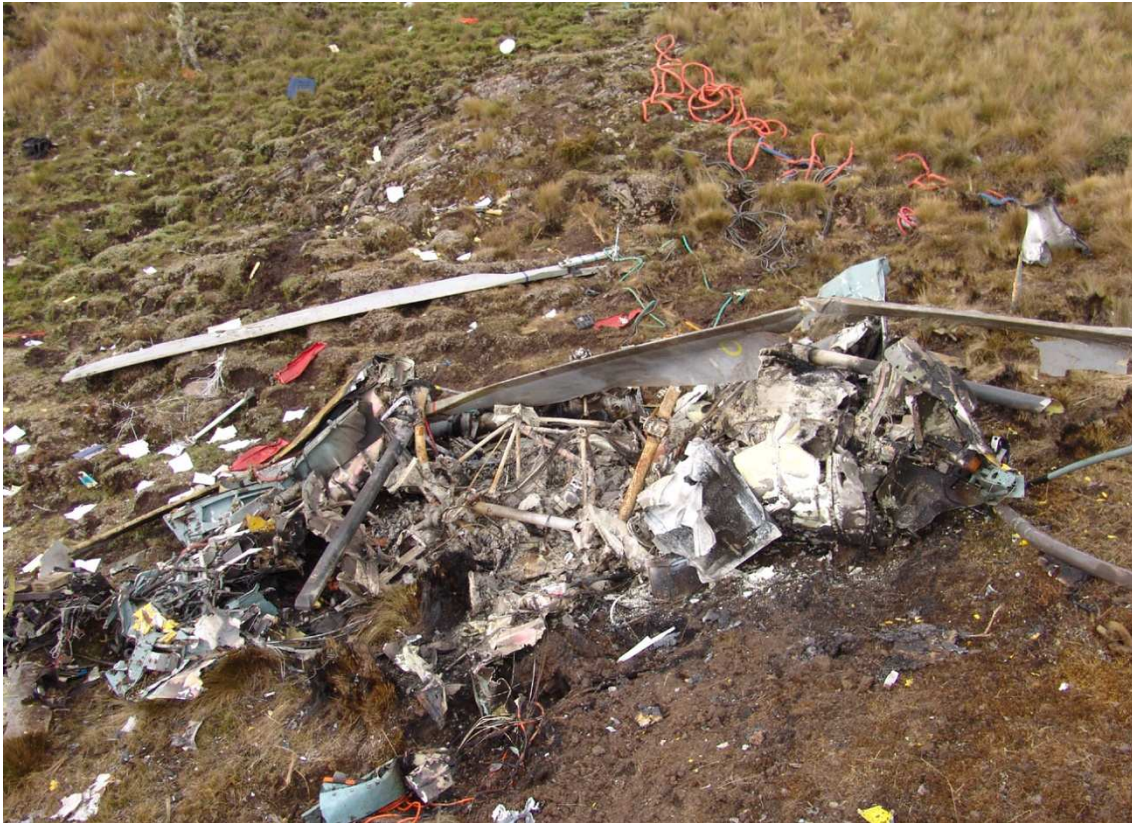
Restos del fuselaje y los rotores principales.

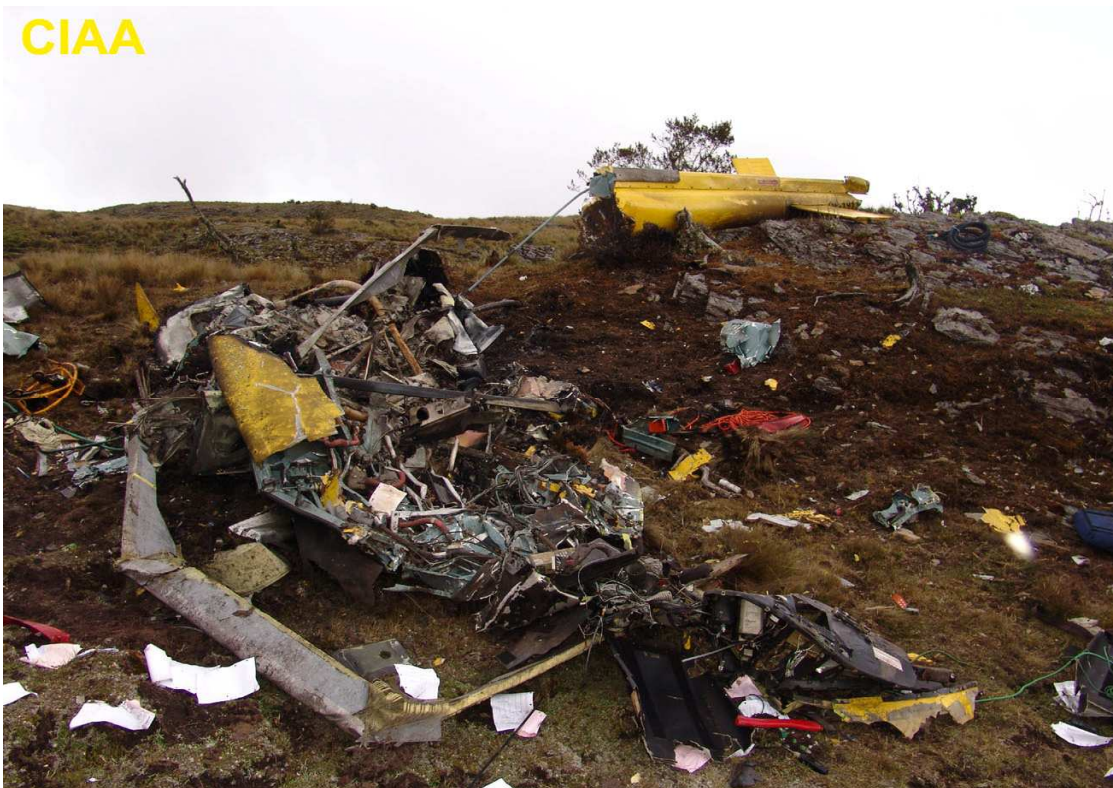
Restos del fuselaje, la transmisión y el mástil principal

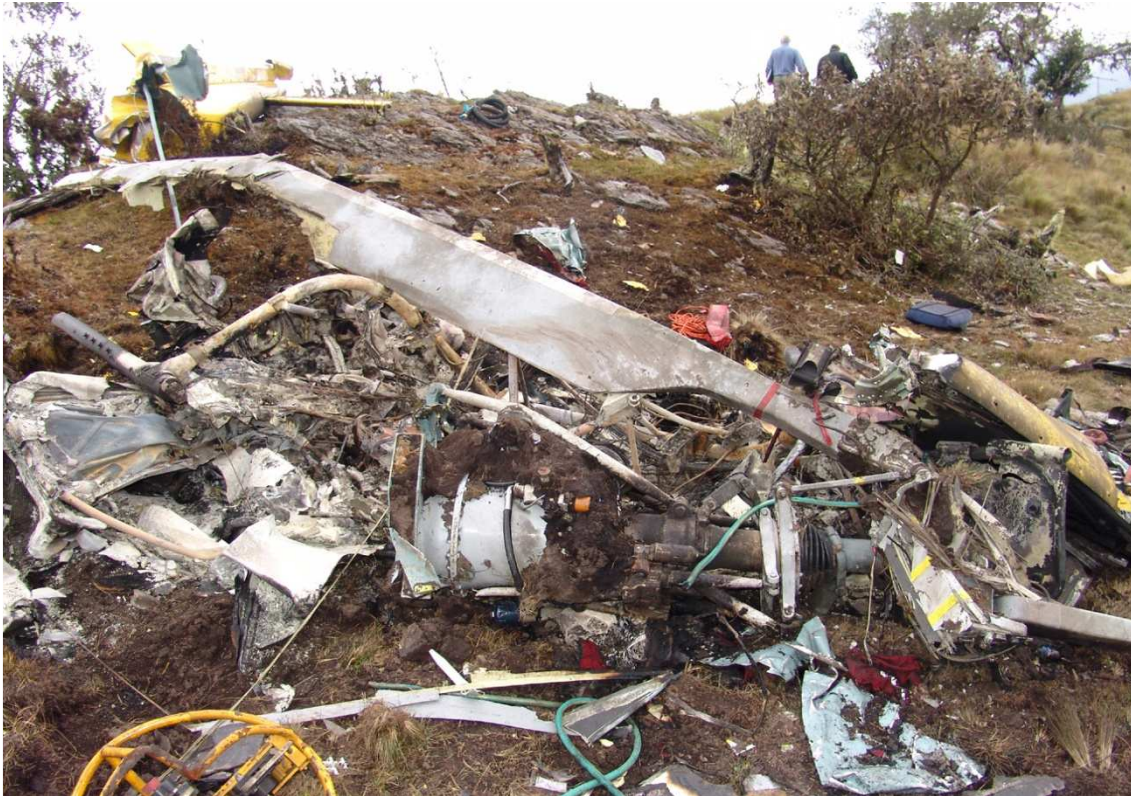
Restos del fuselaje, la transmisión y el mástil principal

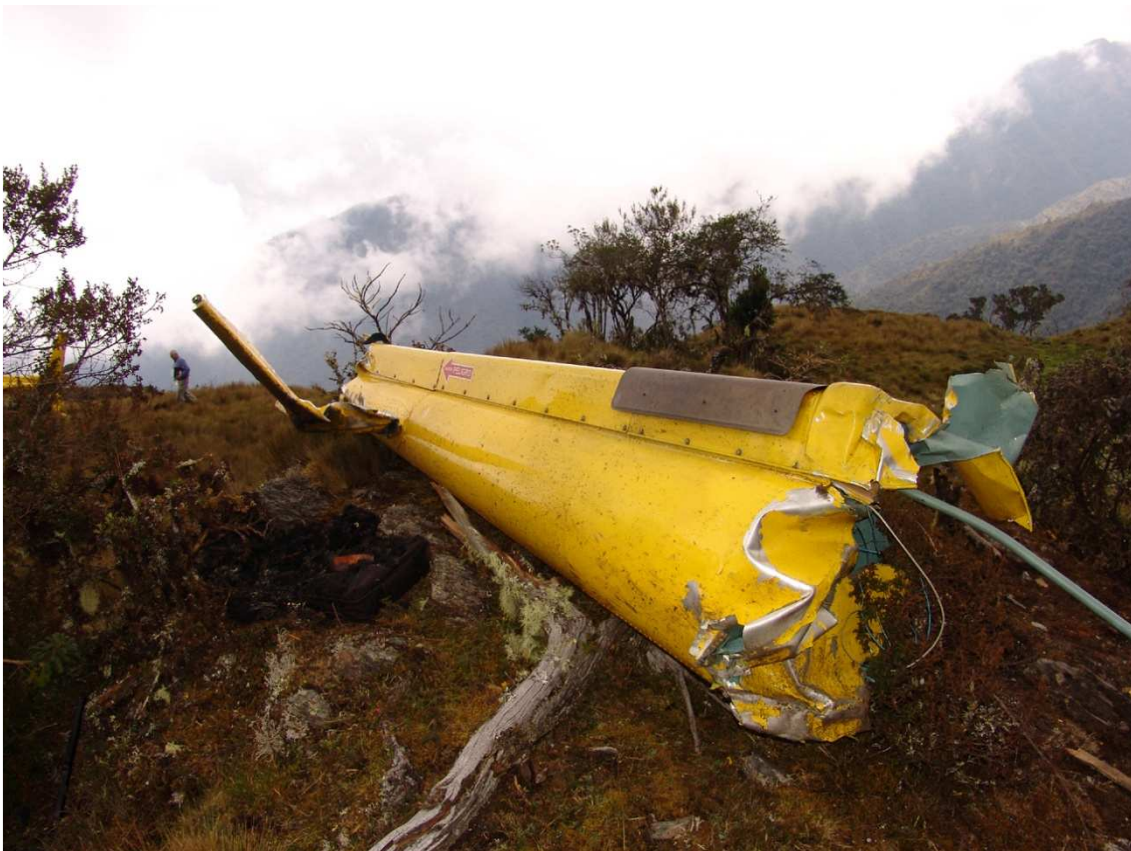
Restos del botalón de cola.

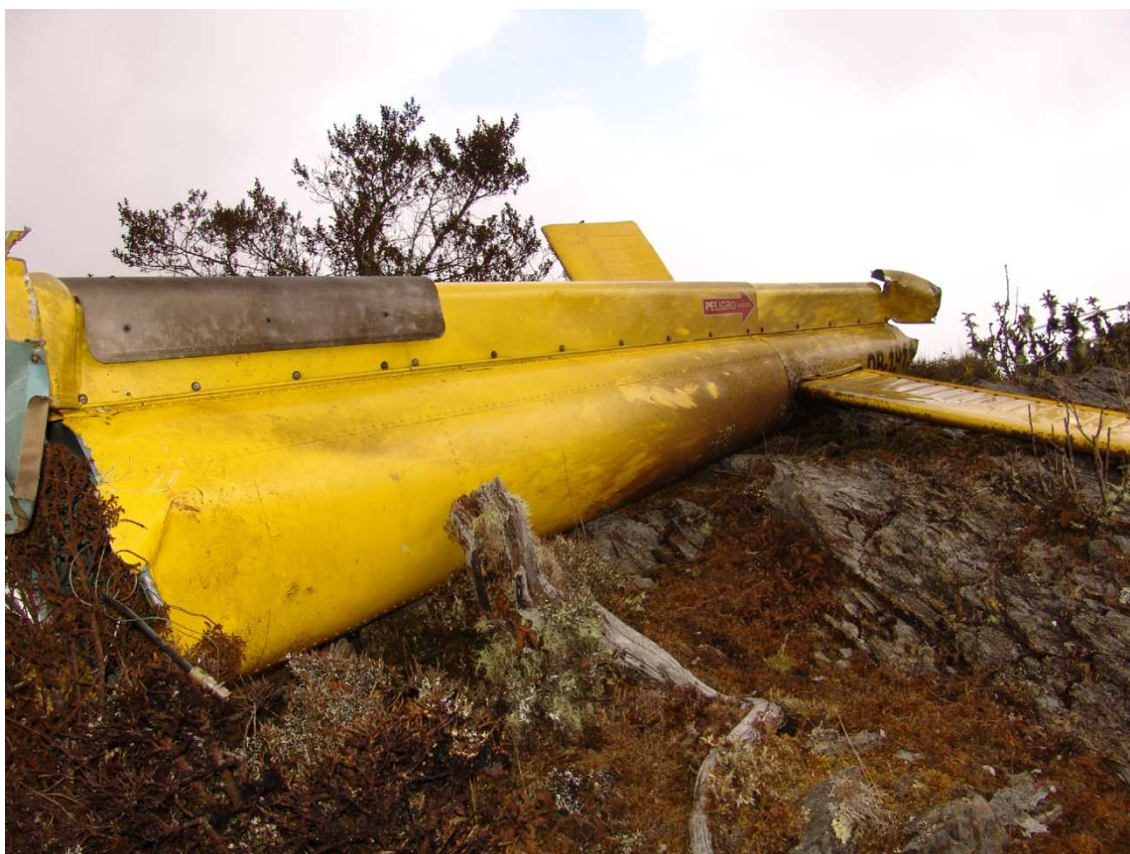
Restos del botalón de cola.

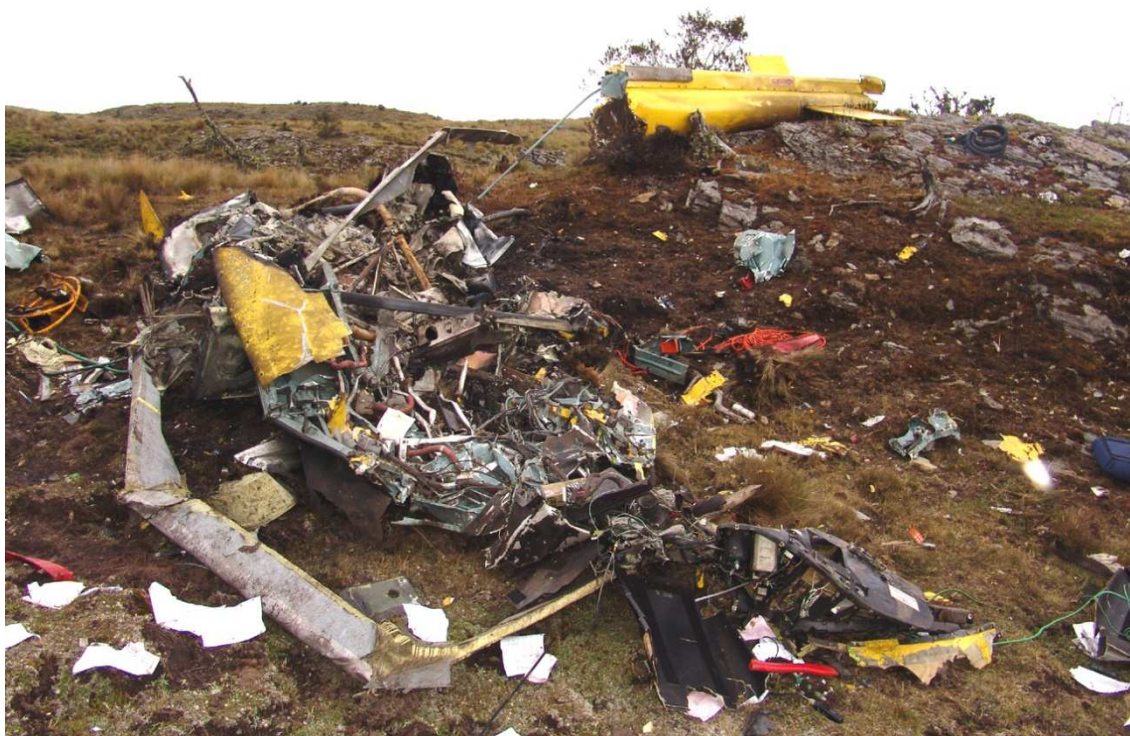
El helicóptero quedo totalmente destruido debido a las fuerzas de impacto contra el terreno y al fuego post impacto.
