# **INFORME FINAL**

**CIAA-ACCID-004-2010**

**CESSNA 150H**

**OB-1894**

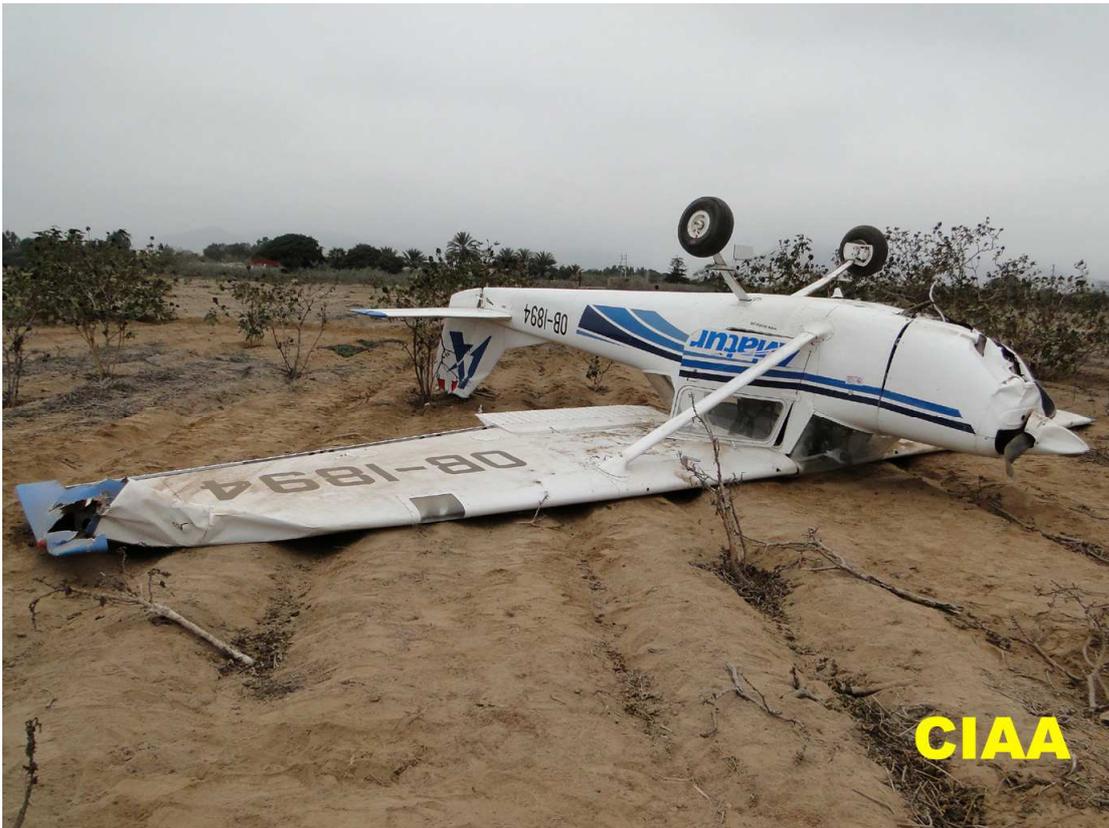
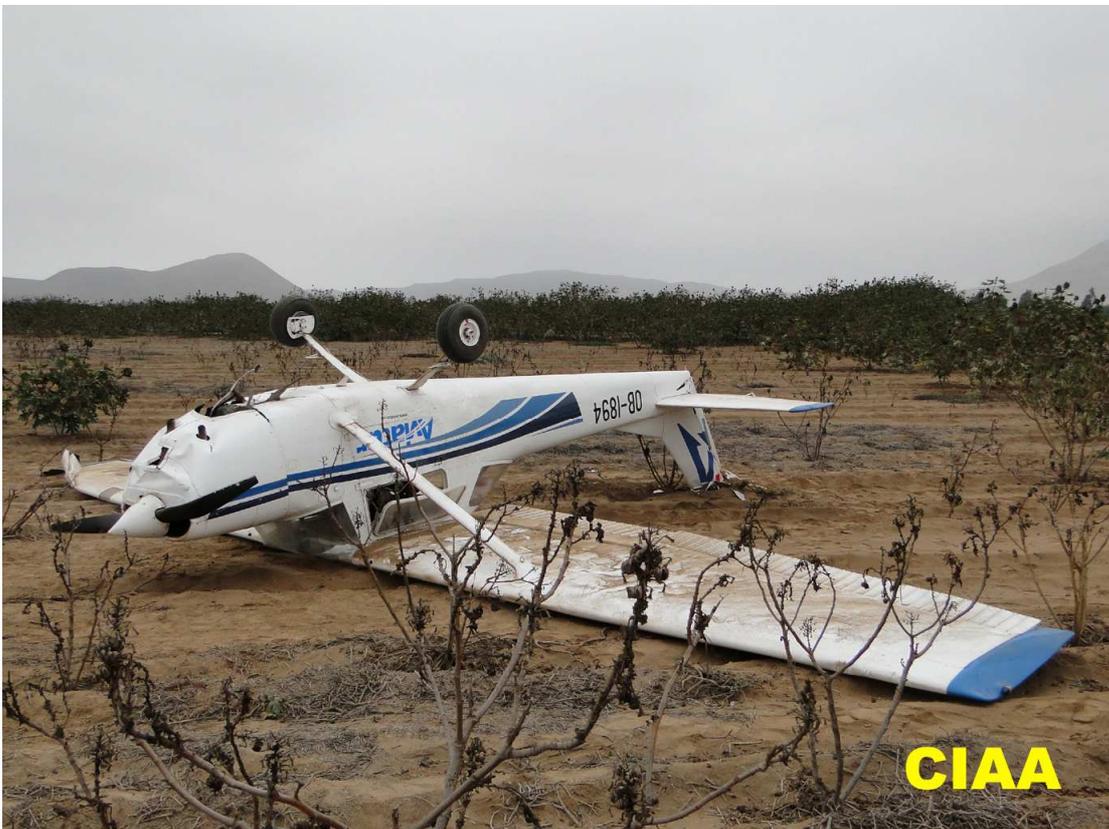
La aeronave poco a poco se va quedando sin velocidad y altura, cae a tierra sin control golpeando el tren de nariz rompiéndolo, para luego unos metros más allá golpear el tip del ala izquierda, originando esta vez que la aeronave capotee y se voltee, quedando detenida en forma invertida en la posición 12°29'59.8'' S – 076°44'44.4'' W.

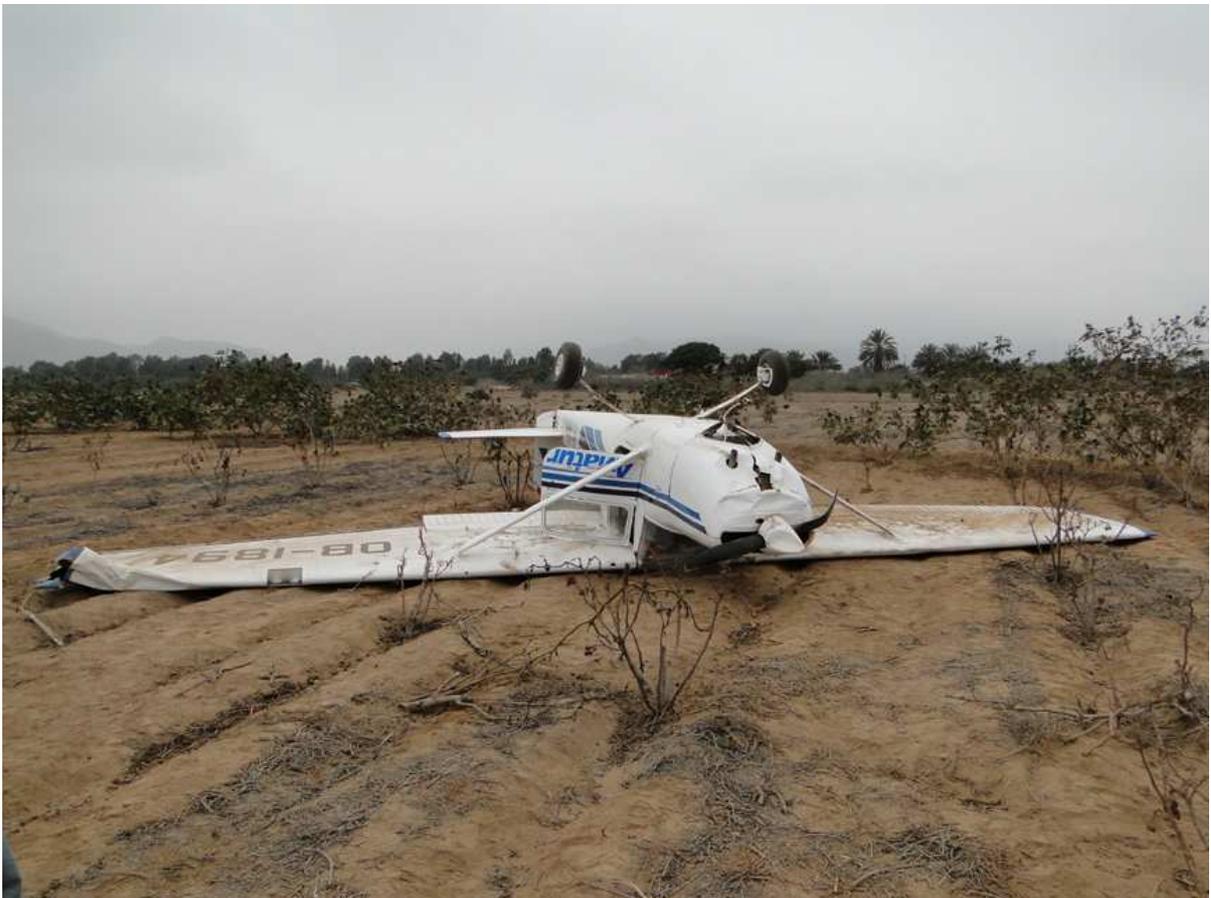
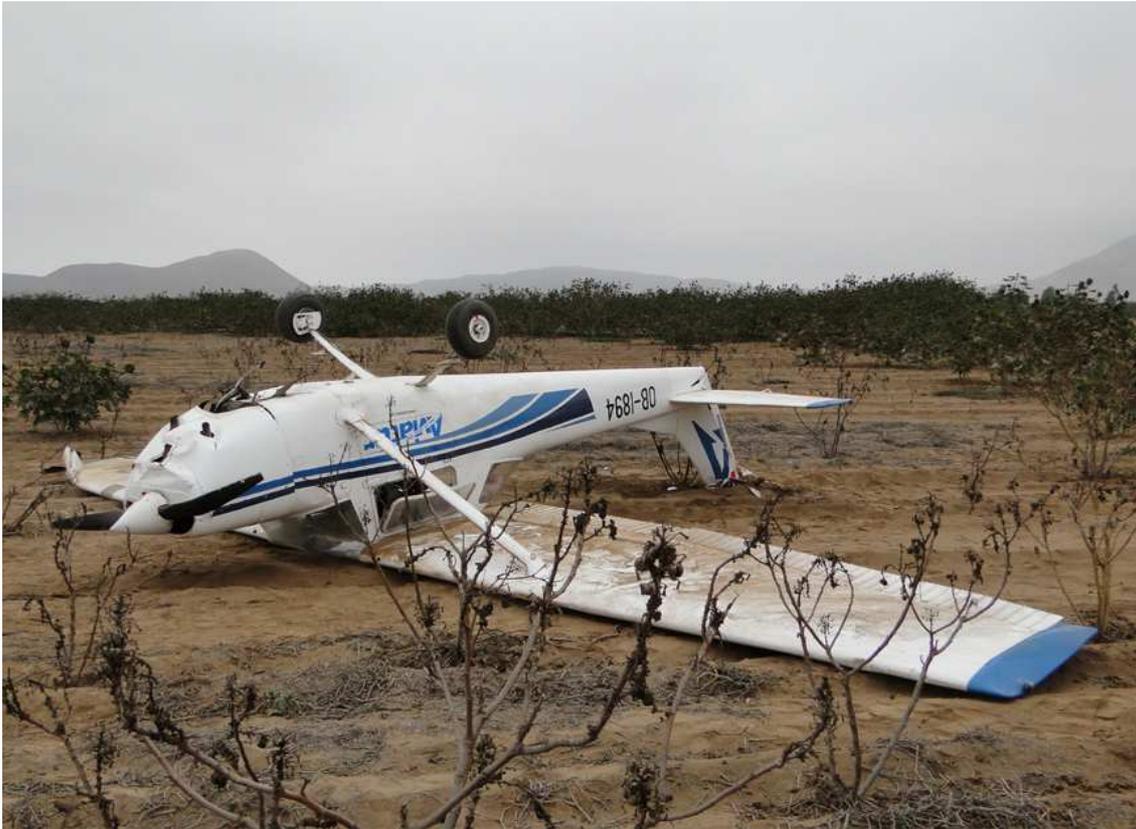
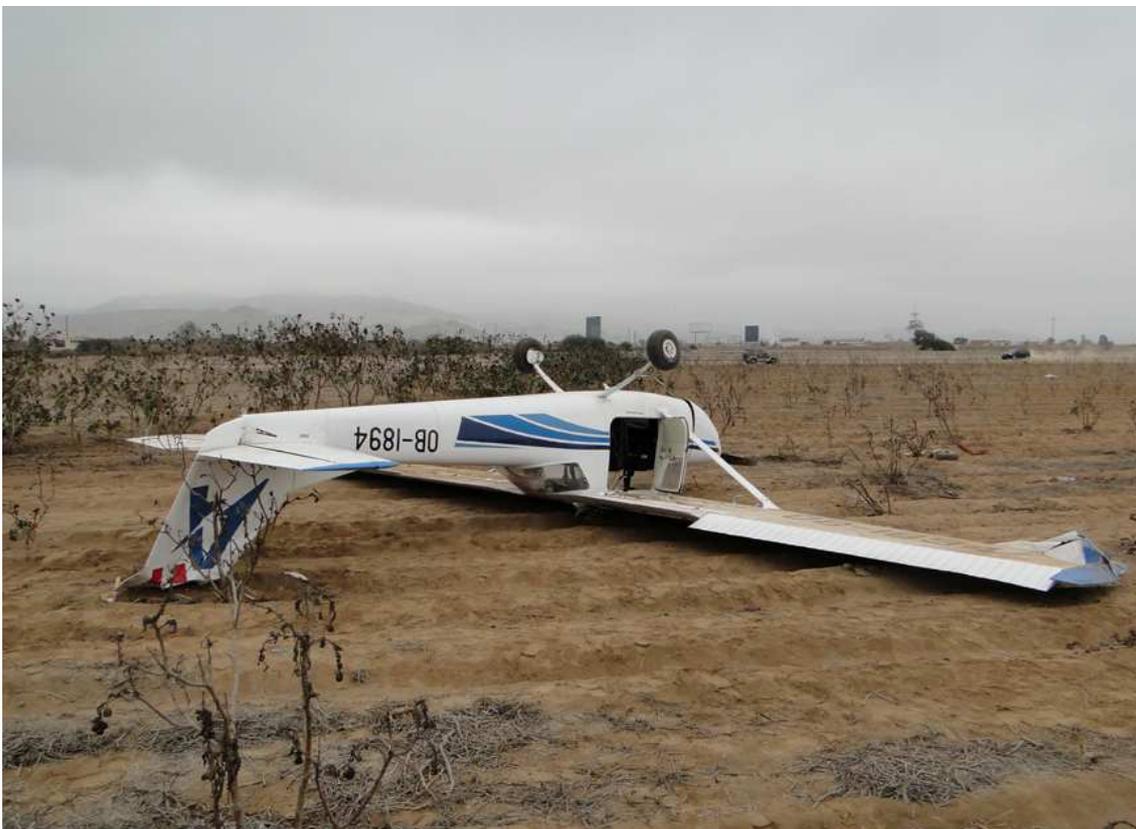
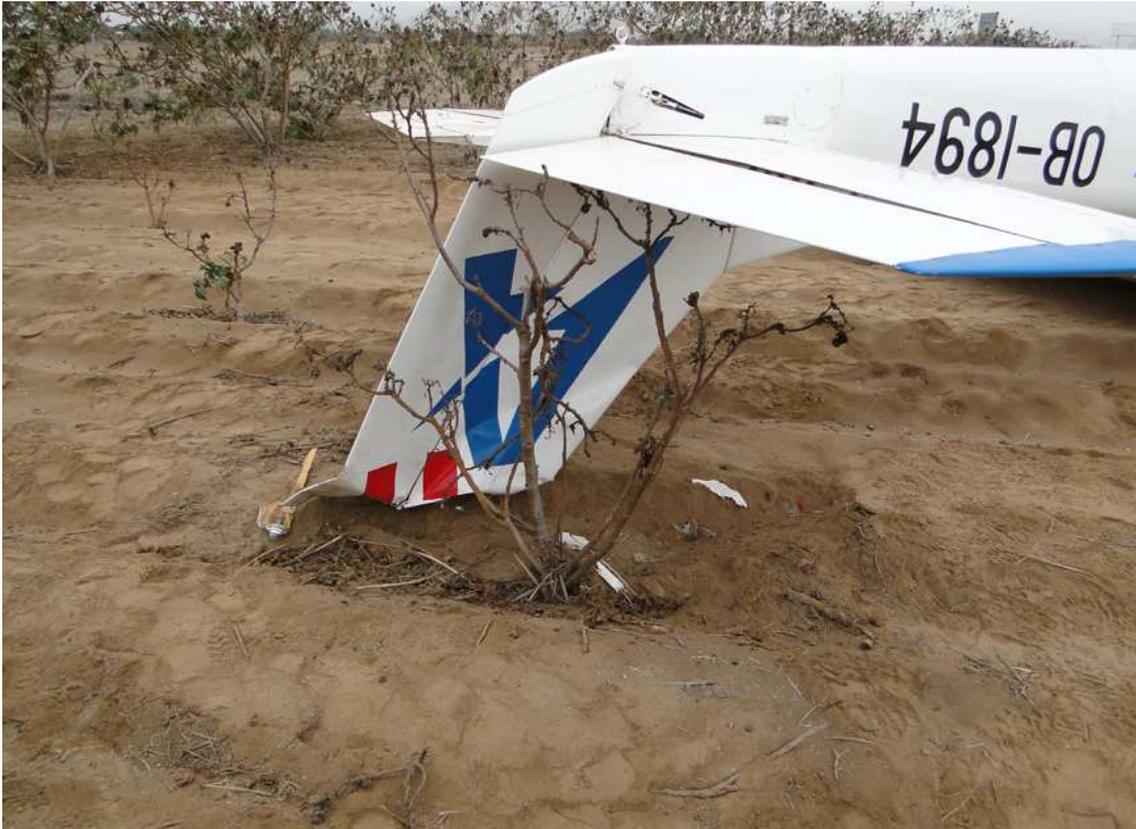
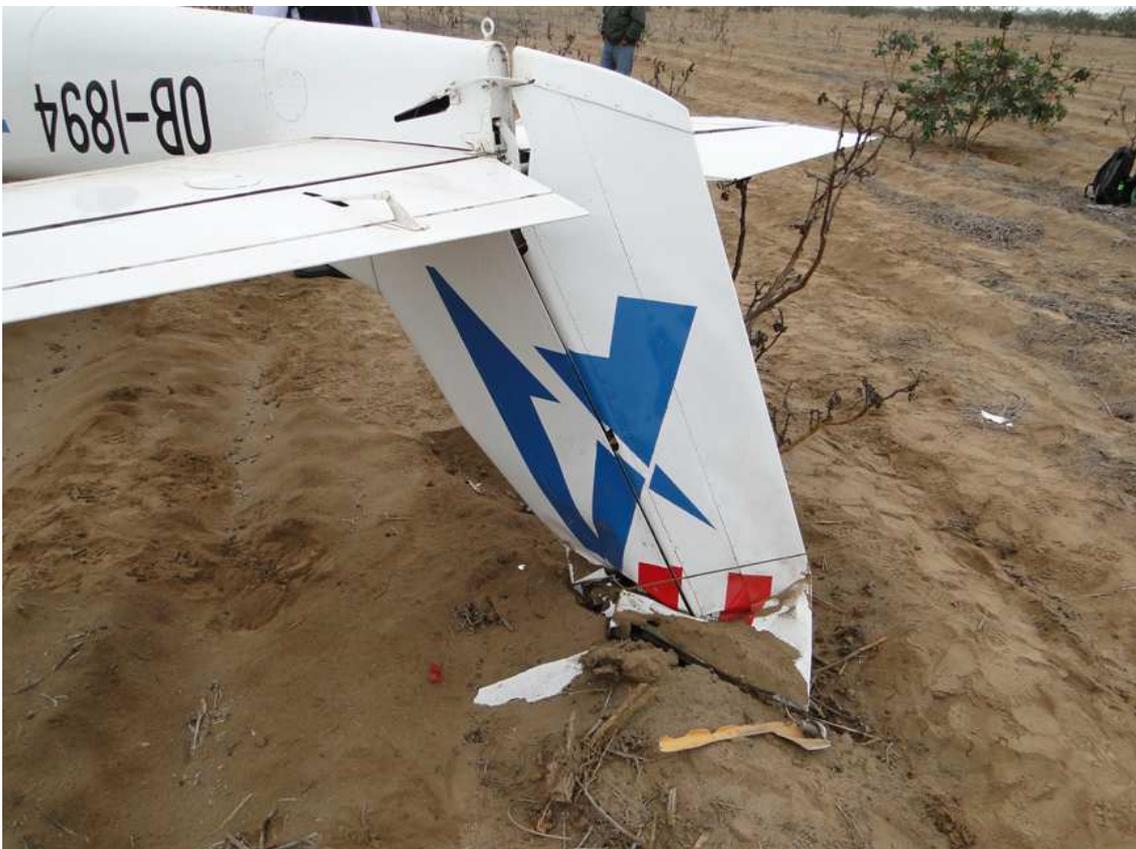
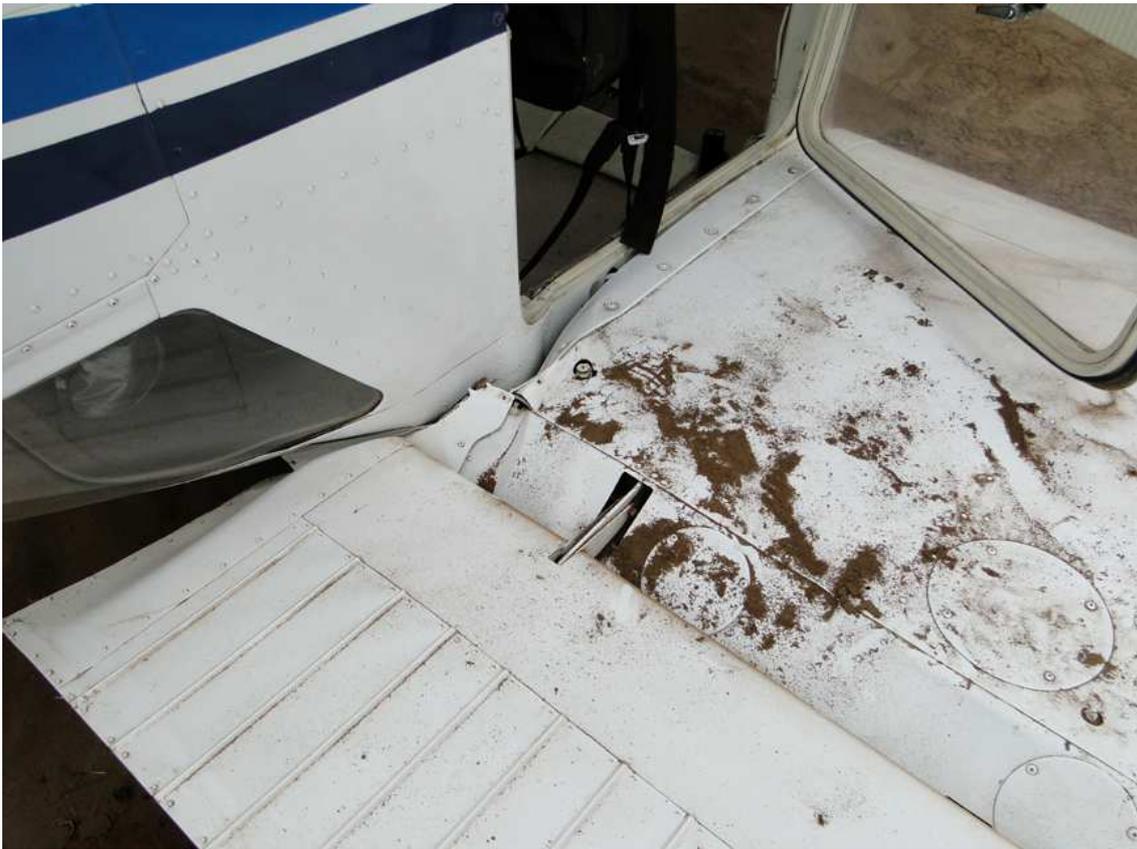
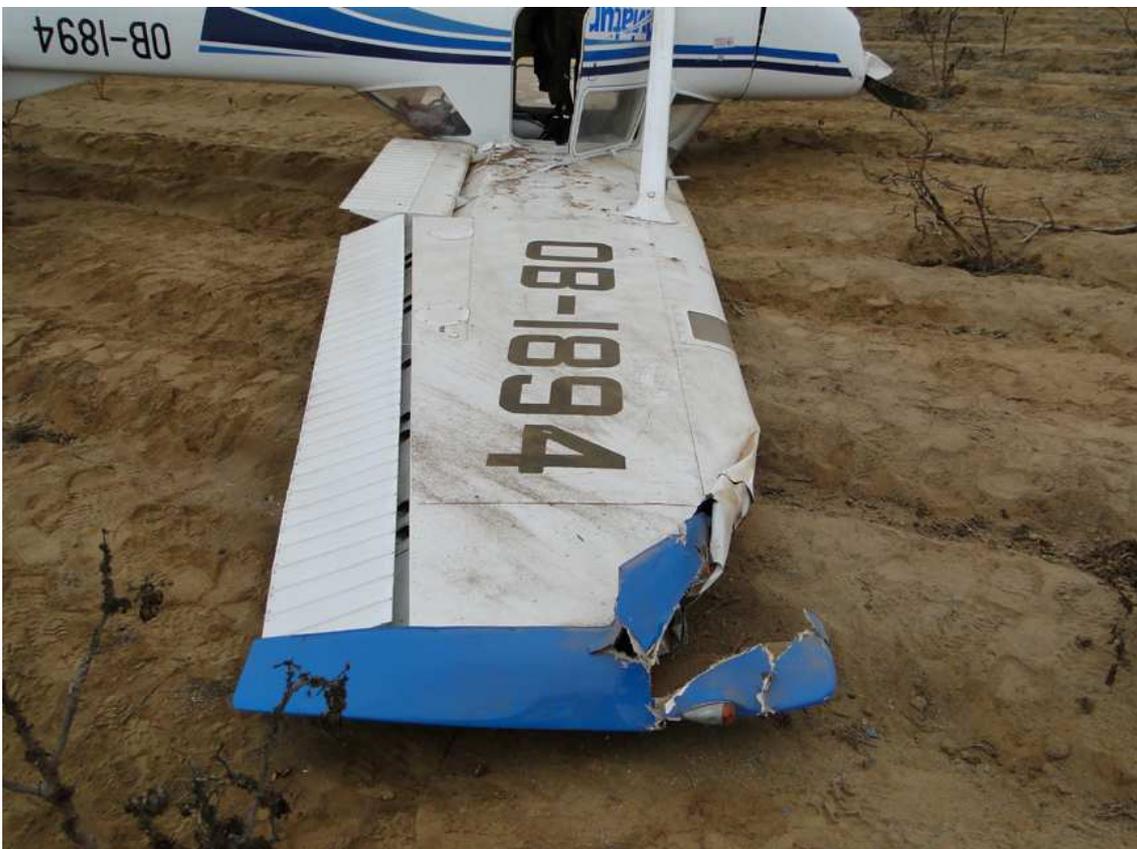
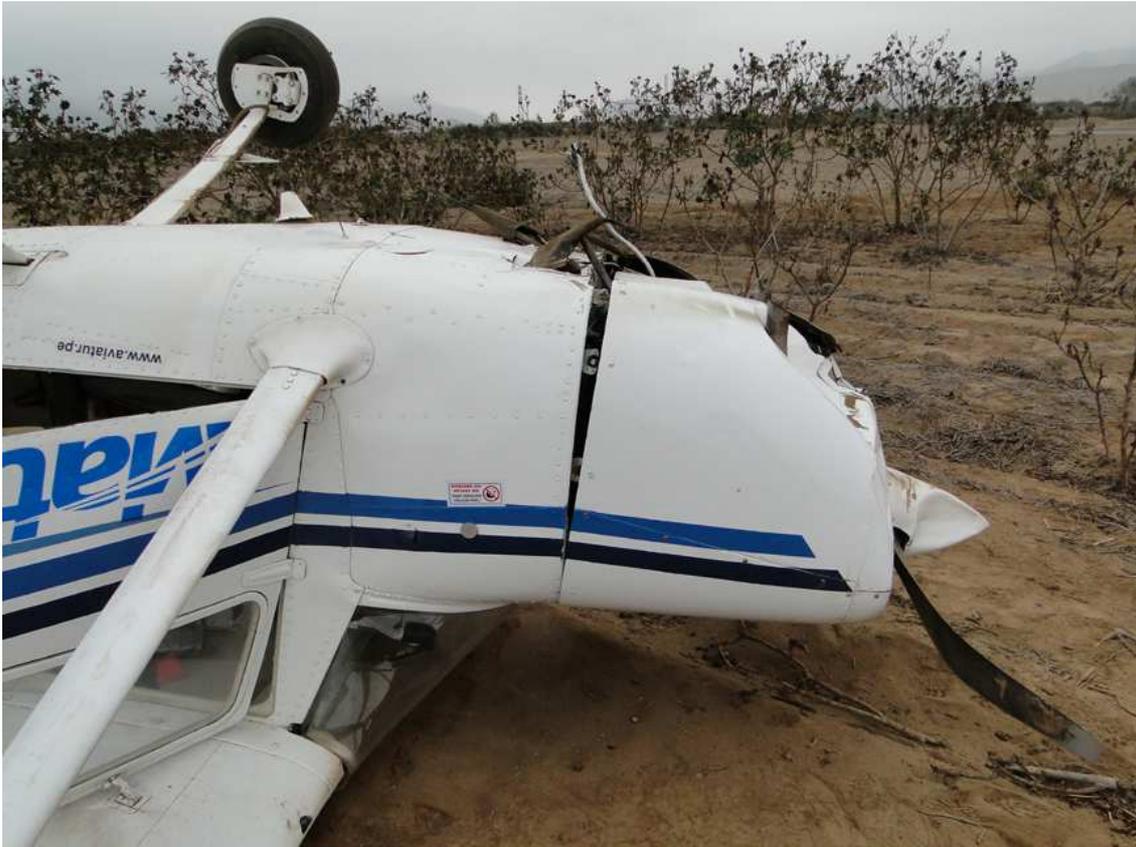
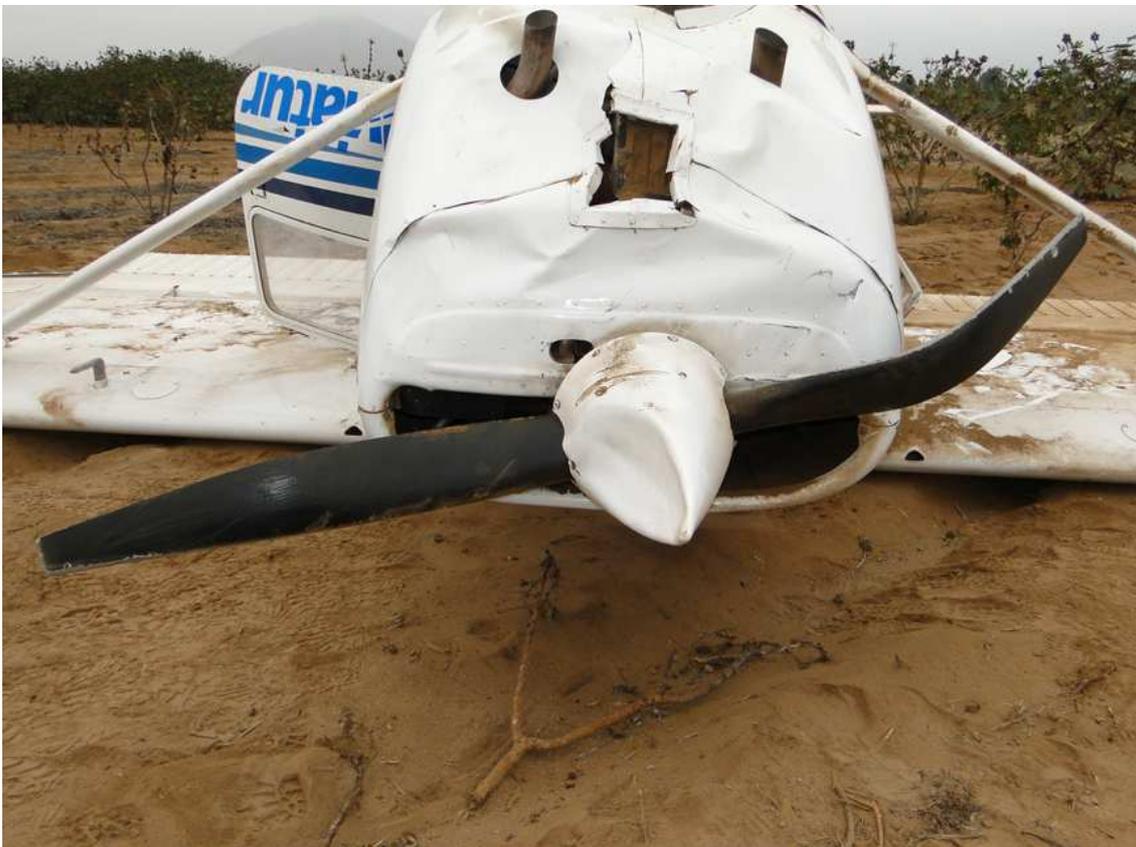
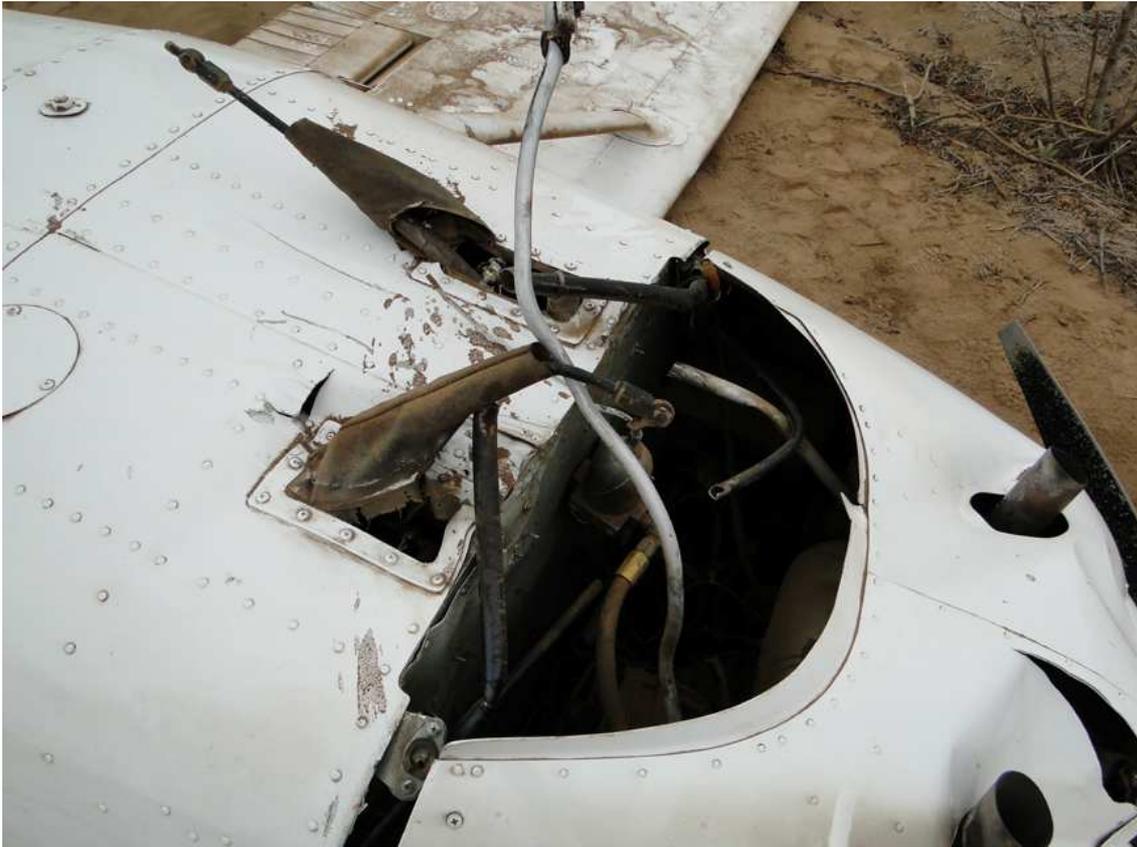
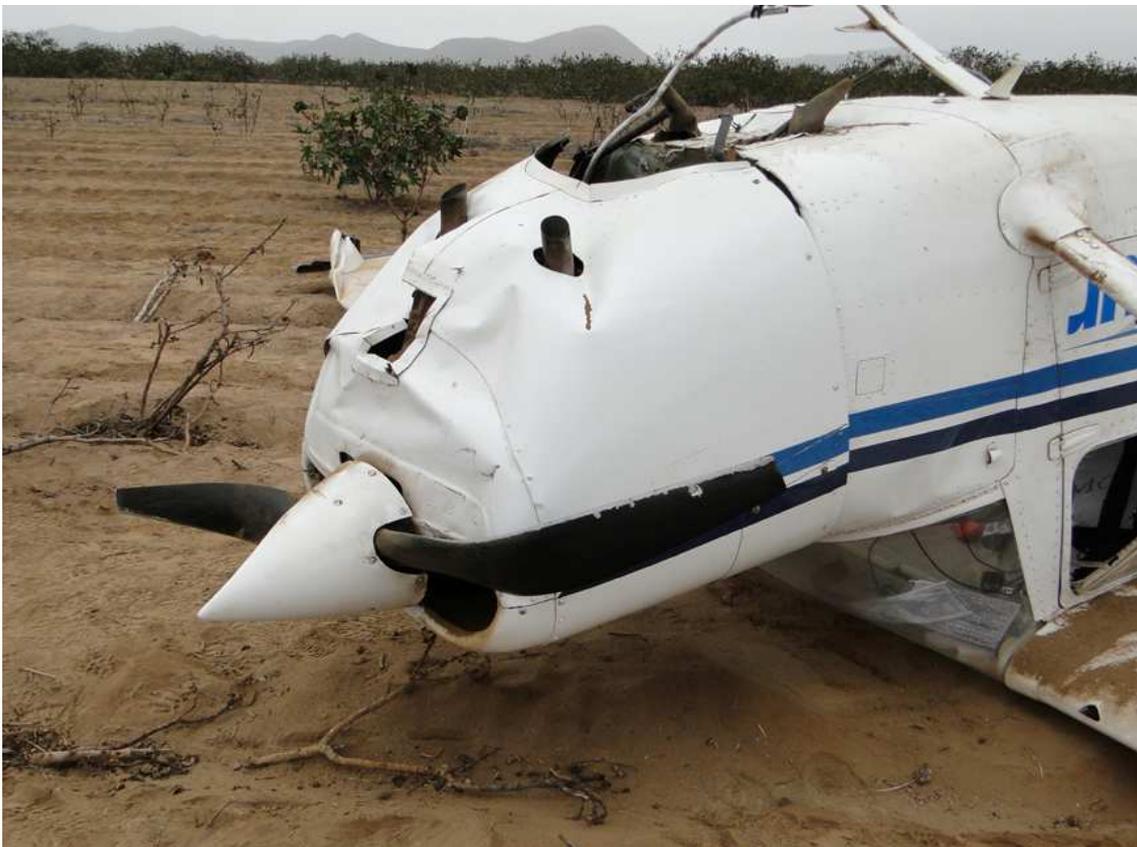
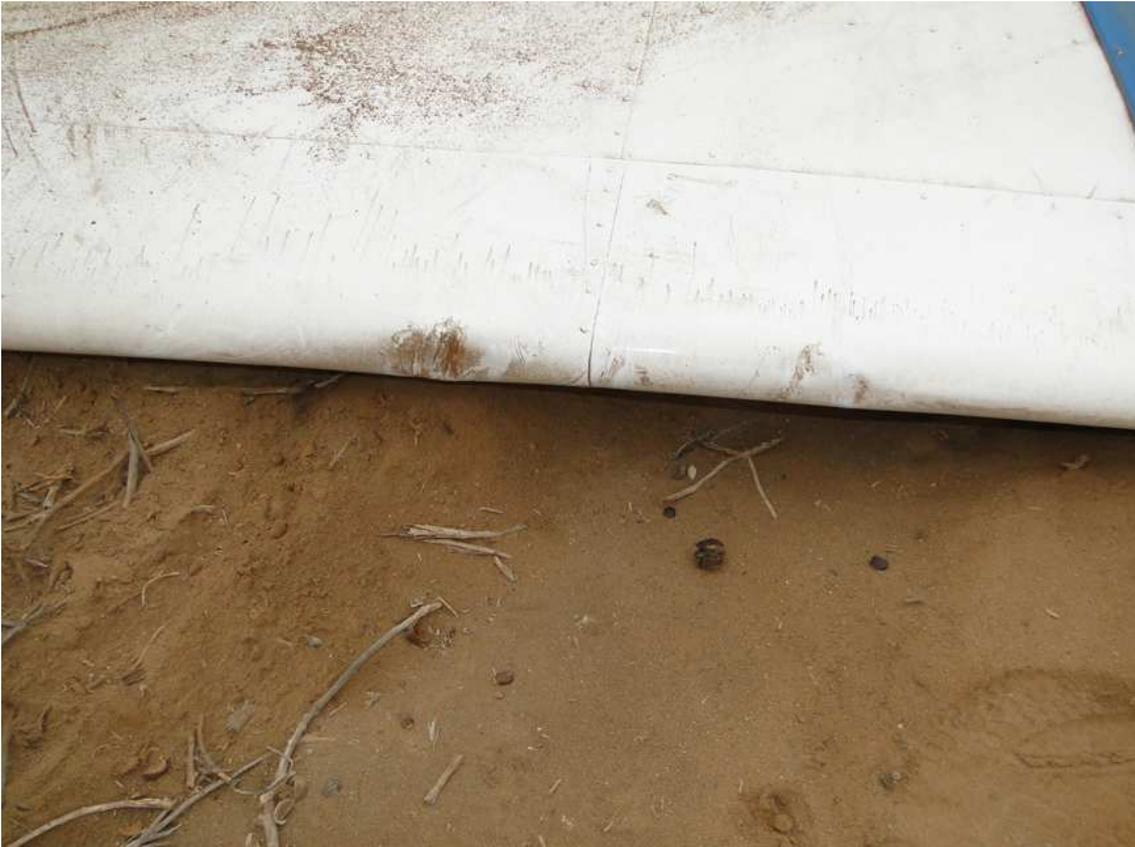
La aeronave Cessna 150H, OB-1894, sufrió daños mayores en el ala izquierda, la parte delantera del fuselaje, la hélice, el tren de nariz, y la cola, así como en el montante del motor, la pared de fuego y abolladuras en el borde de ataque del ala derecha. Así mismo, probablemente debido a la súbita parada del motor al golpear la hélice contra la superficie, este podría presentar daños internos.
