INFORME FINAL
CIAA-ACCID-007-2010

AIR NAZCA S.A.C.

CESSNA 185

OB-1808

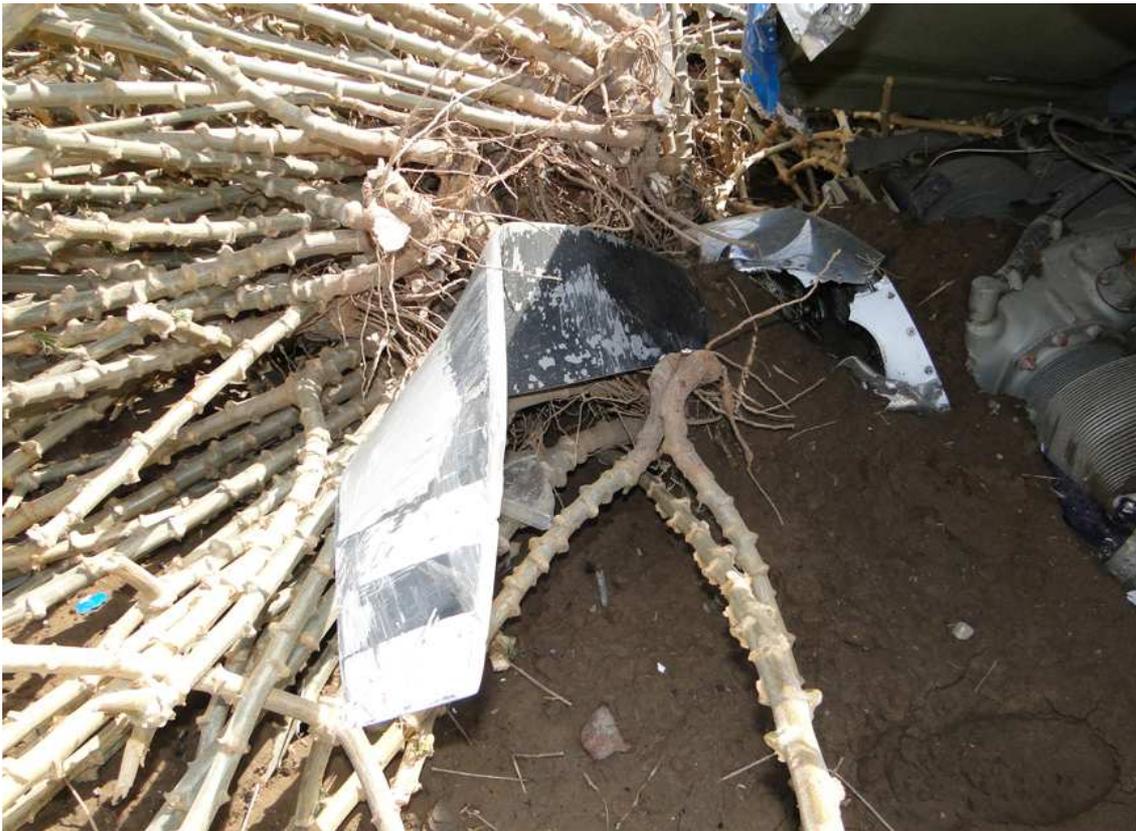
Fotografía de la hélice con signos similares al de impacto con rotación.

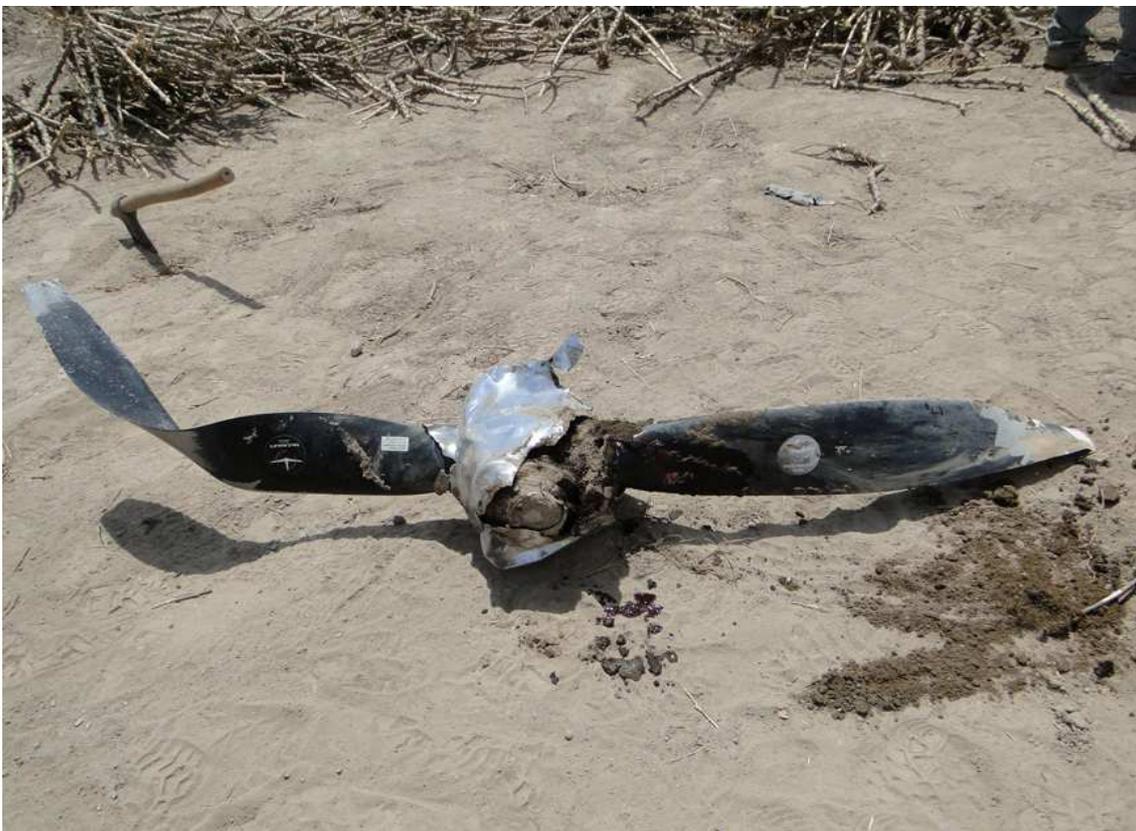
Fotografía de toda la hélice una vez desenterrada.

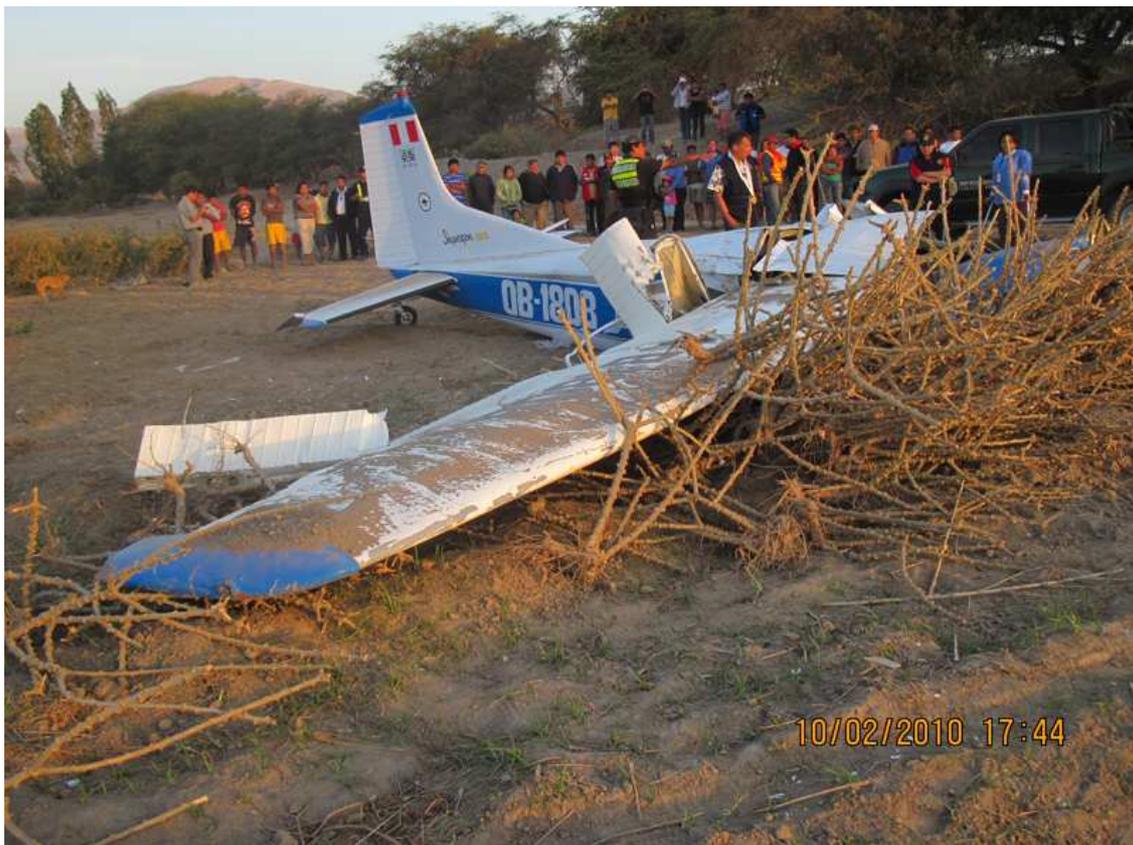
Fotografía de los restos de la aeronave en el lugar del accidente (Fotos: Fiscalía Vista Alegre).

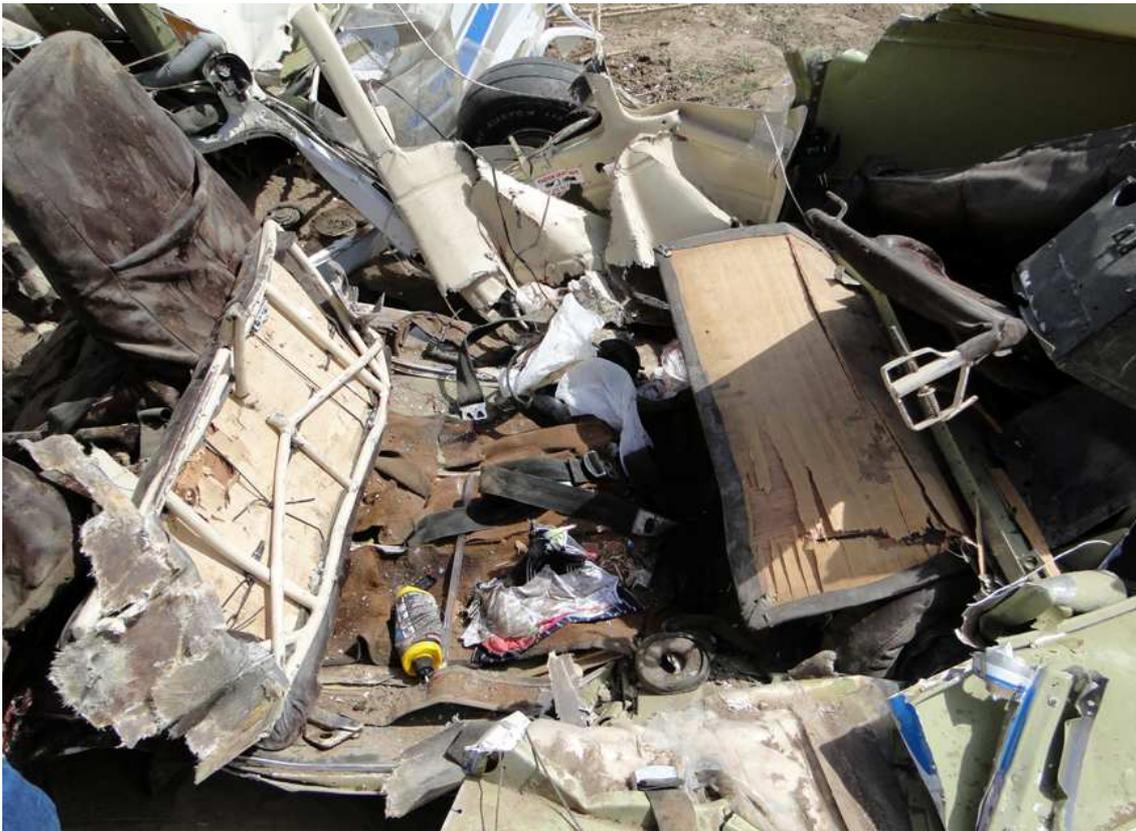
- M) Control de cambio de paso de hélice.-** Se encontró todo adentro.
- N) Control de Mezcla de combustible.-** Se encontró todo adentro
- O) Asientos.-** Los asientos de pasajeros estaban confeccionados con madera prensada similar al plywood y forrada con un material sintético.

Fotografía del material de los asientos de los pasajeros.

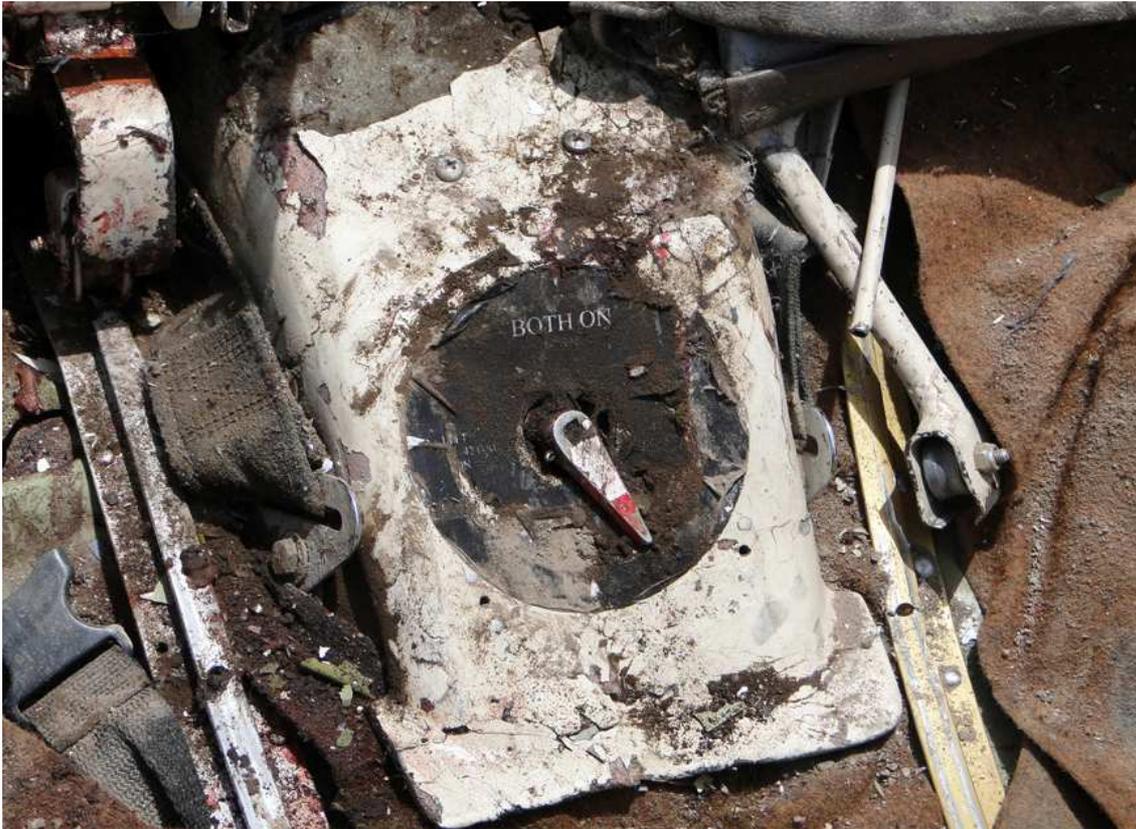
Sistema de combustible.- Se encontraron los tanques de las alas con combustible y con pequeños daños ocasionados por el tipo de impacto y las características del accidente. Así mismo, se encontró algunas fugas por los tubos rotos, adicionalmente se encontró el tanque reservorio de combustible roto, con una modificación en el lugar en el que debería tener una válvula Shut-off; así mismo se encontró la maneta de la válvula selectora de combustible en la posición OFF.

Fotografía de la válvula selectora de combustible en la posición OFF.

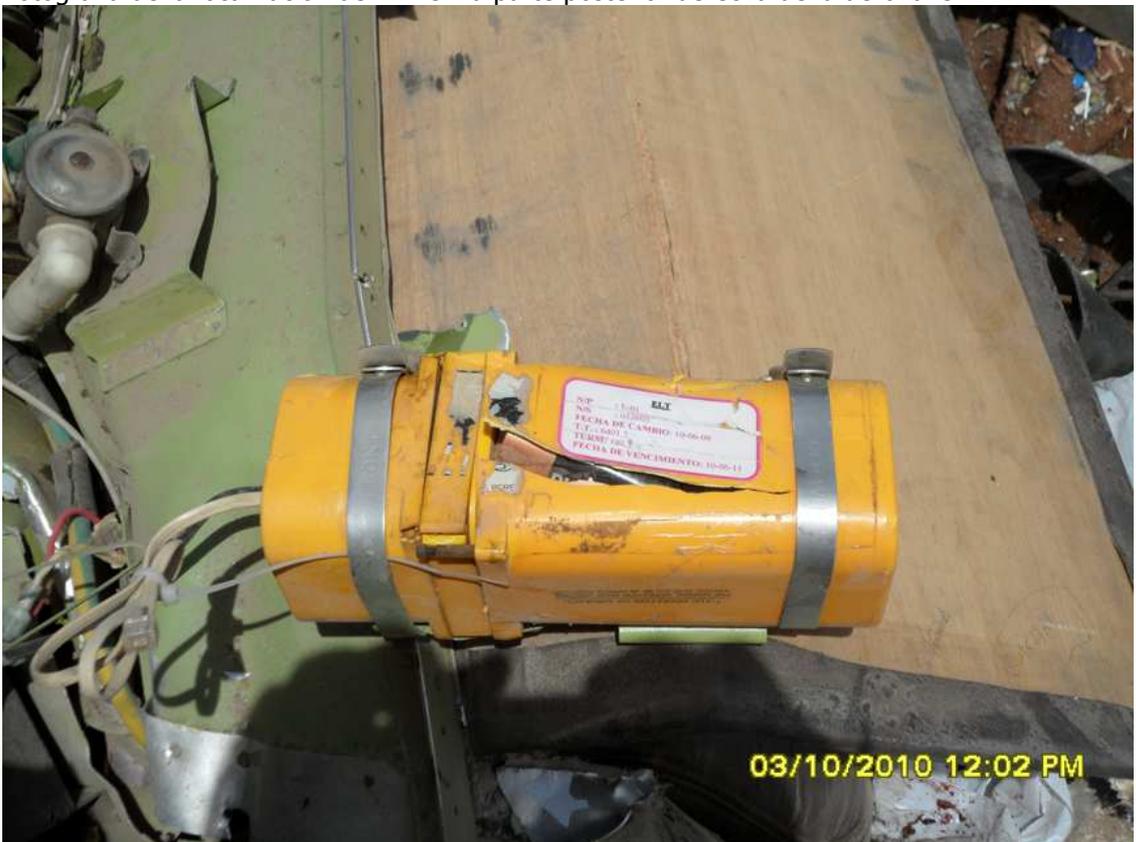
Fotografía del ELT con daños similares a los ocasionados por fuerzas de impacto.

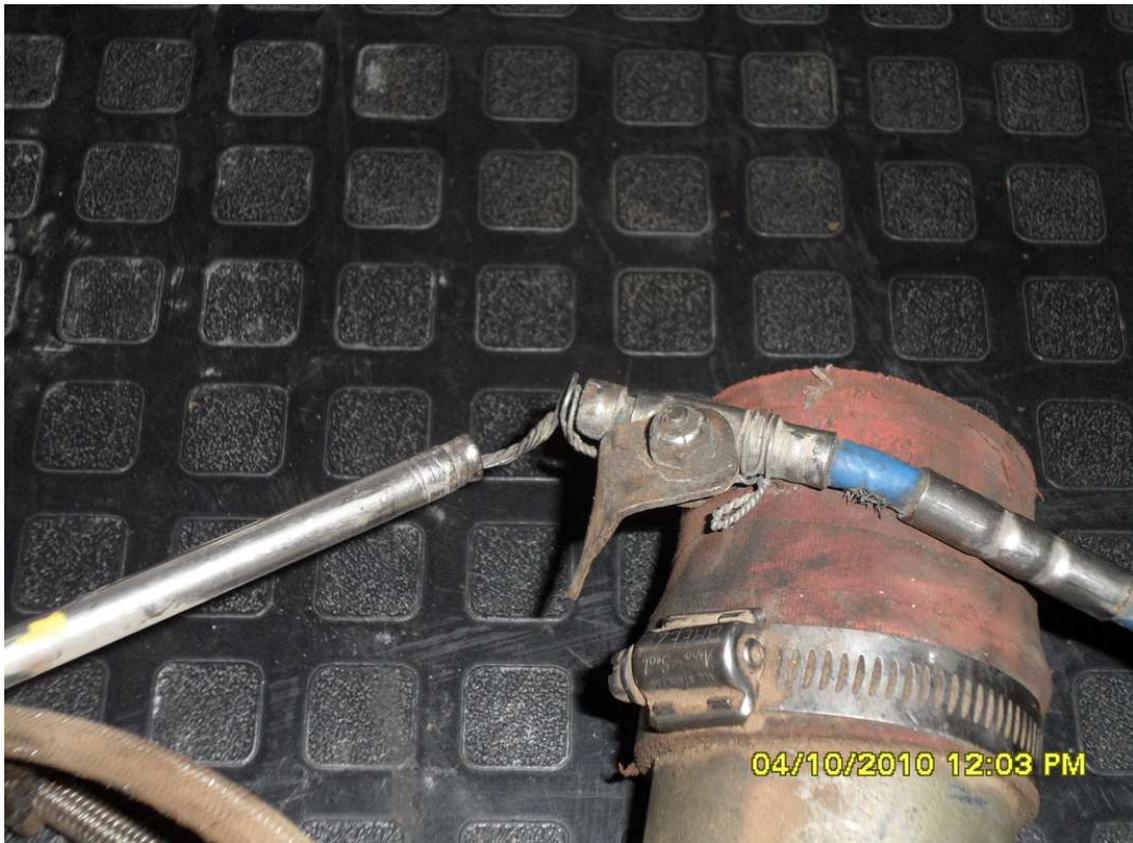
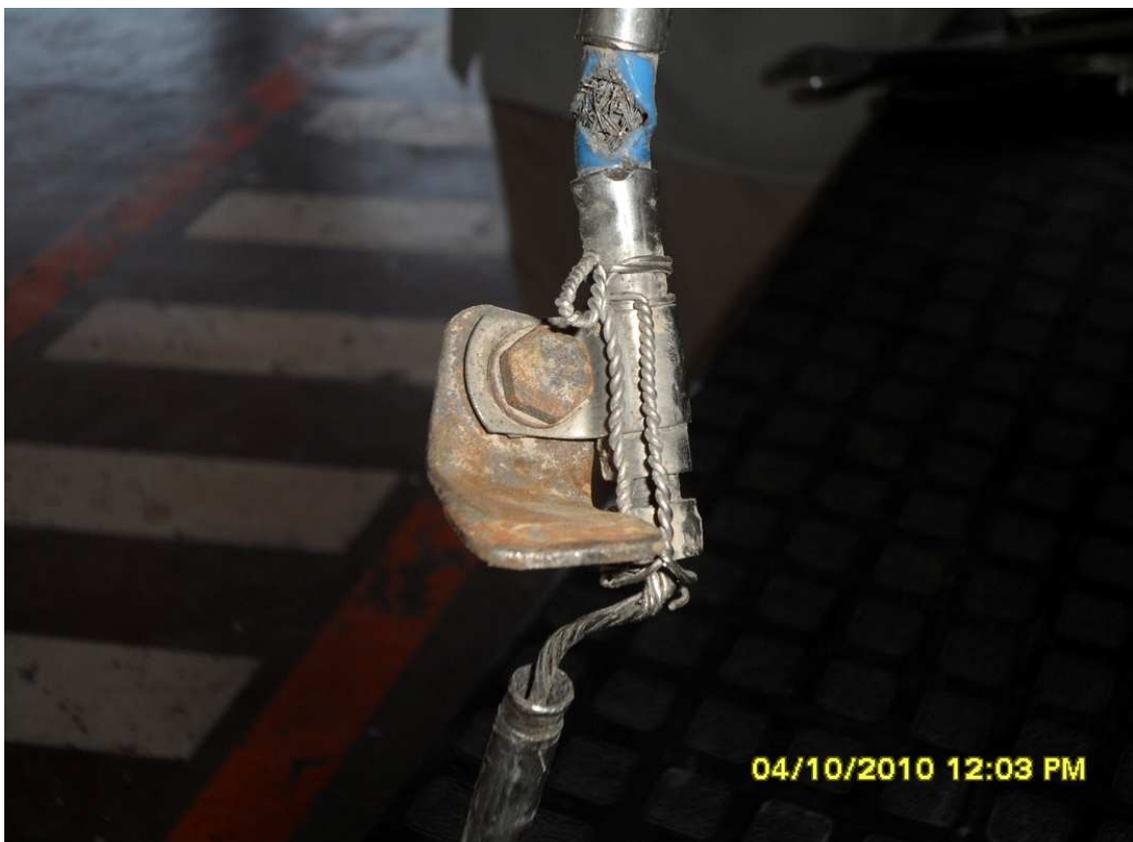
Durante el análisis del levantamiento de la discrepancia, se logró determinar que la referencia utilizada del manual de Servicio de Cessna únicamente indica que si son aparentes indicios de rompimiento o juego, se deberá reemplazar el control del acelerador, en ninguna parte indica que puede hacerse una reparación o cambio de algún elemento del control, como se hace mención en la acción correctiva. También pudo constarse que el cable tenía una reparación hecha con alambre de frenado.

La acción correctiva de mantenimiento no se llevó a cabo, de acuerdo a lo indicado por el Manual de Servicio D138-1-13 de Cessna, debido que al existir esta condición "de juego" en el control del acelerador, este debería haber sido reemplazado y no reparado.

Fotografías de la reparación hecha con alambre de frenado al cable de control de combustible.

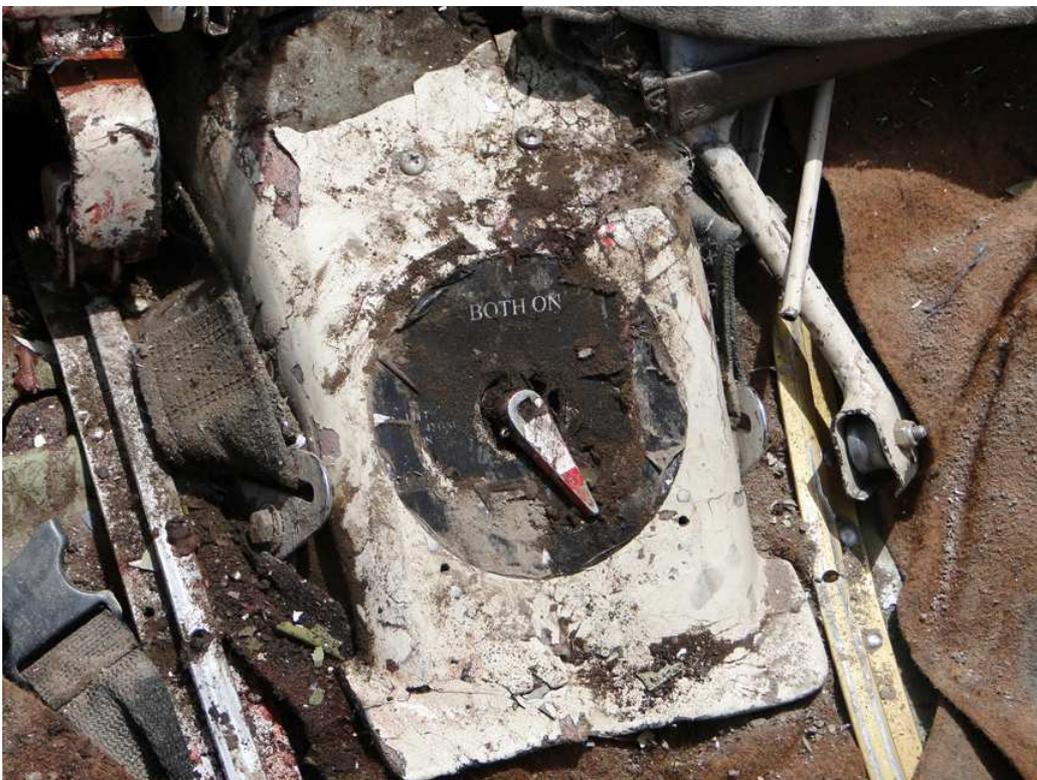
Para que la aeronave haya podido tener la válvula de combustible de 4 tiempos debería haber cumplido con la modificación especificada en la Service Letter 63-54 (del 6 de Diciembre de 1963) la cual indicaba el kit de componentes y accesorios que debían ser instalados para poder operar la aeronave con este tipo de válvula. Este documento no tenía carácter mandatorio de parte del fabricante, ya que únicamente respondía a una necesidad de los operadores para instalar otro tipo de válvula de combustible, sin embargo, en el archivo de registro de la aeronave no se encontró ningún indicio del cumplimiento de esta Service Letter, por lo que la aeronave debería haber operado con el sistema de combustible original, indicado en el catalogo de partes de Cessna aplicables al modelo 185. Al no cumplir con esta carta, el sistema de combustible no correspondería al modelo de la aeronave.

Foto de la válvula selectora de combustible de 4 tiempos en la posición OFF.

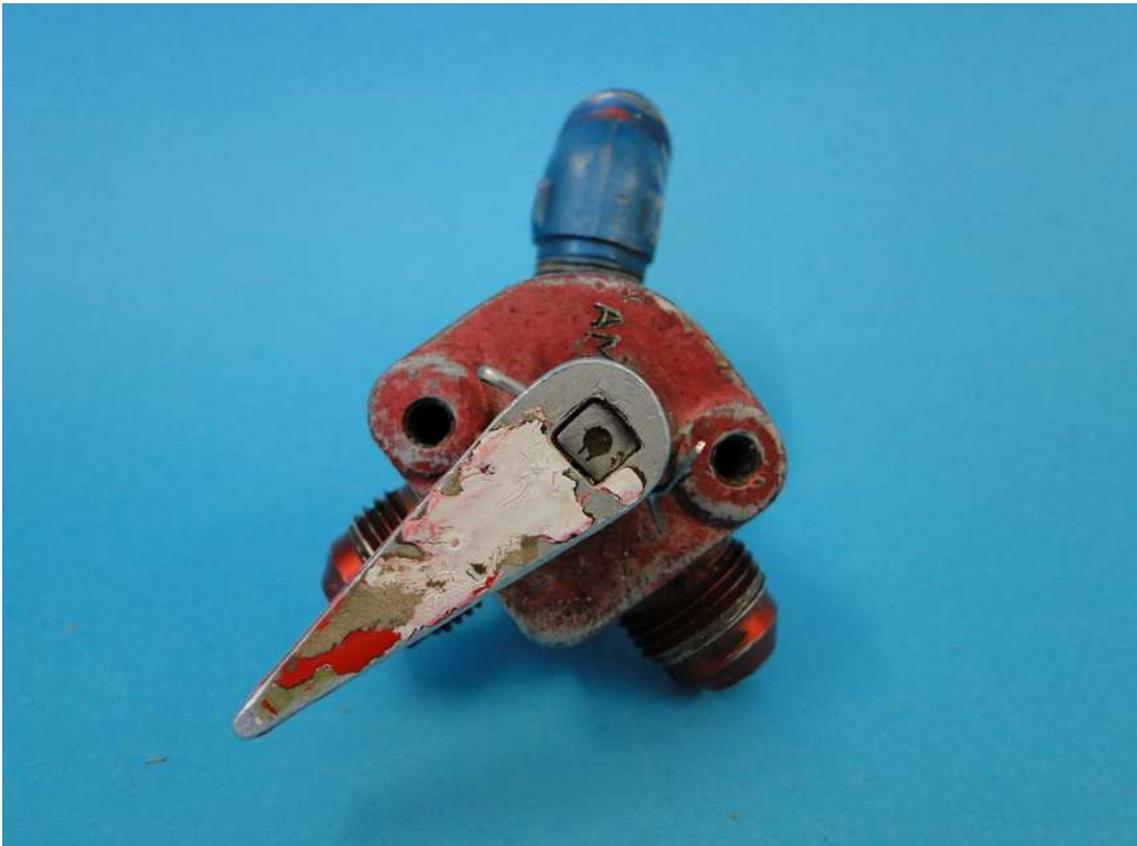
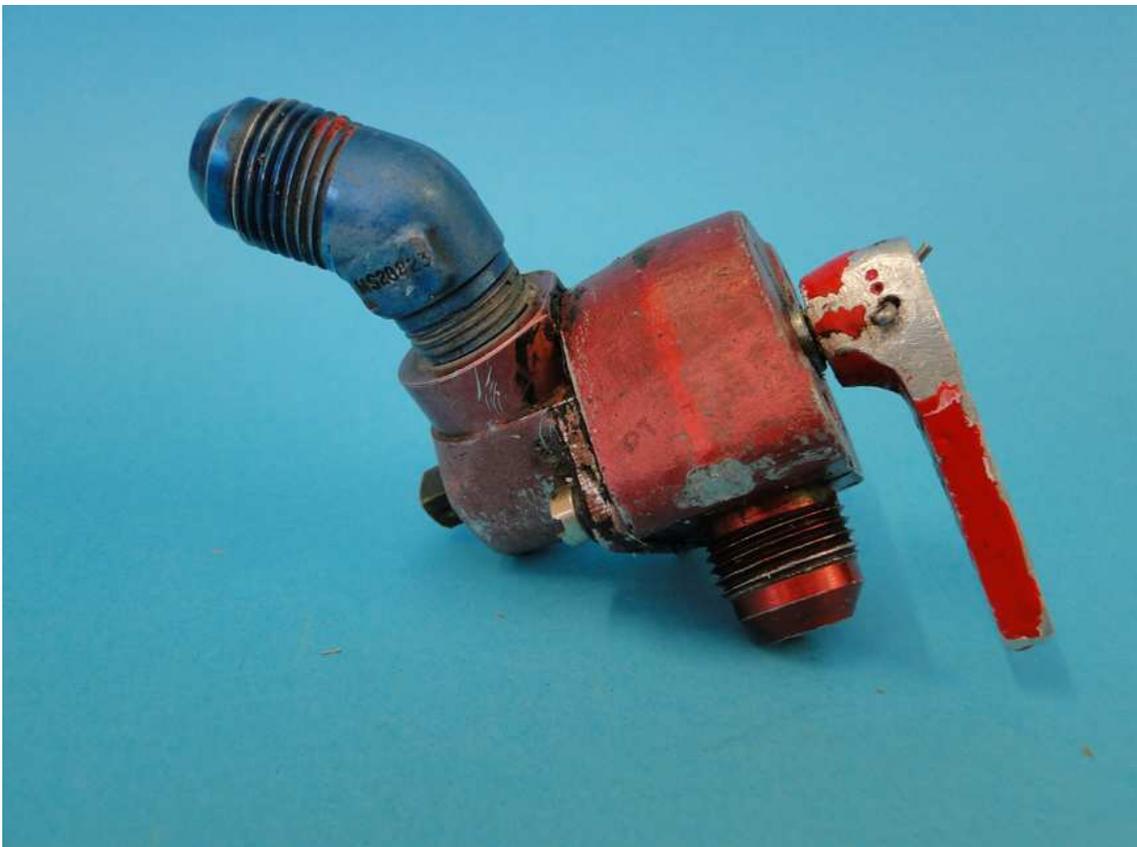
Fotografías de la válvula selectora de 4 tiempos.

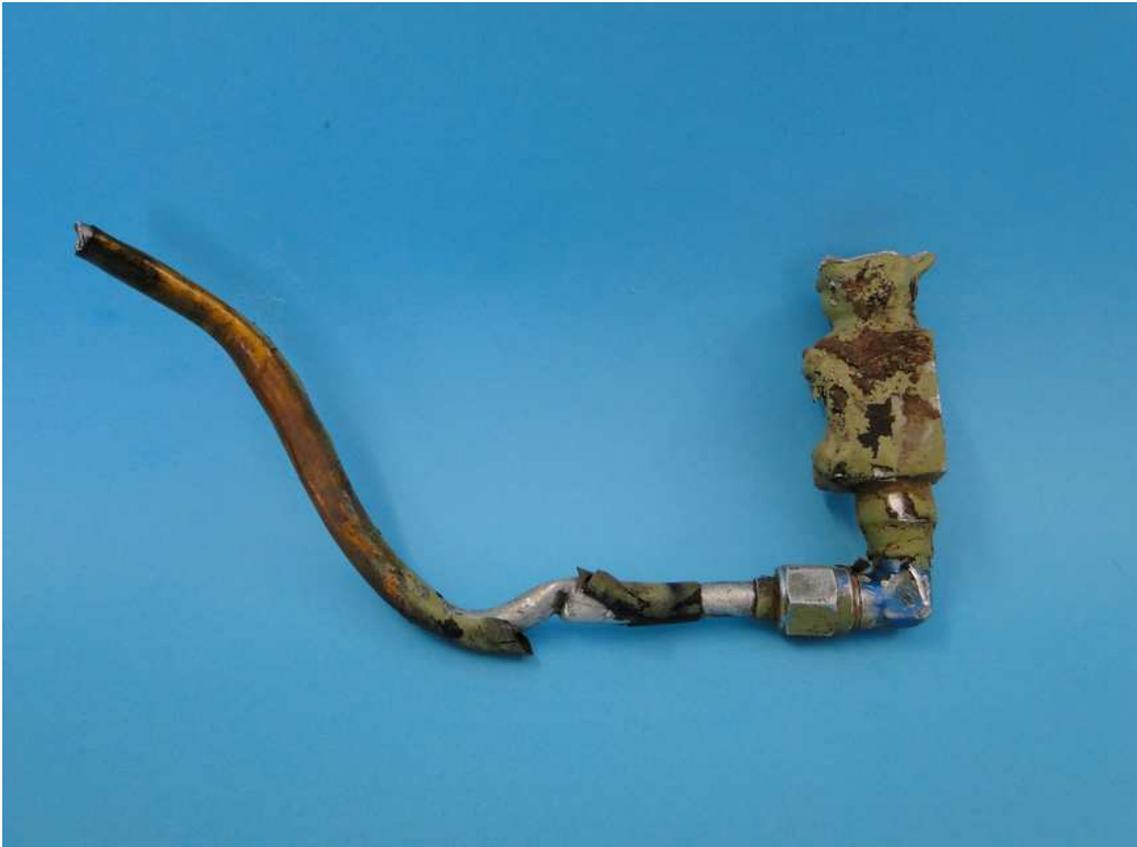
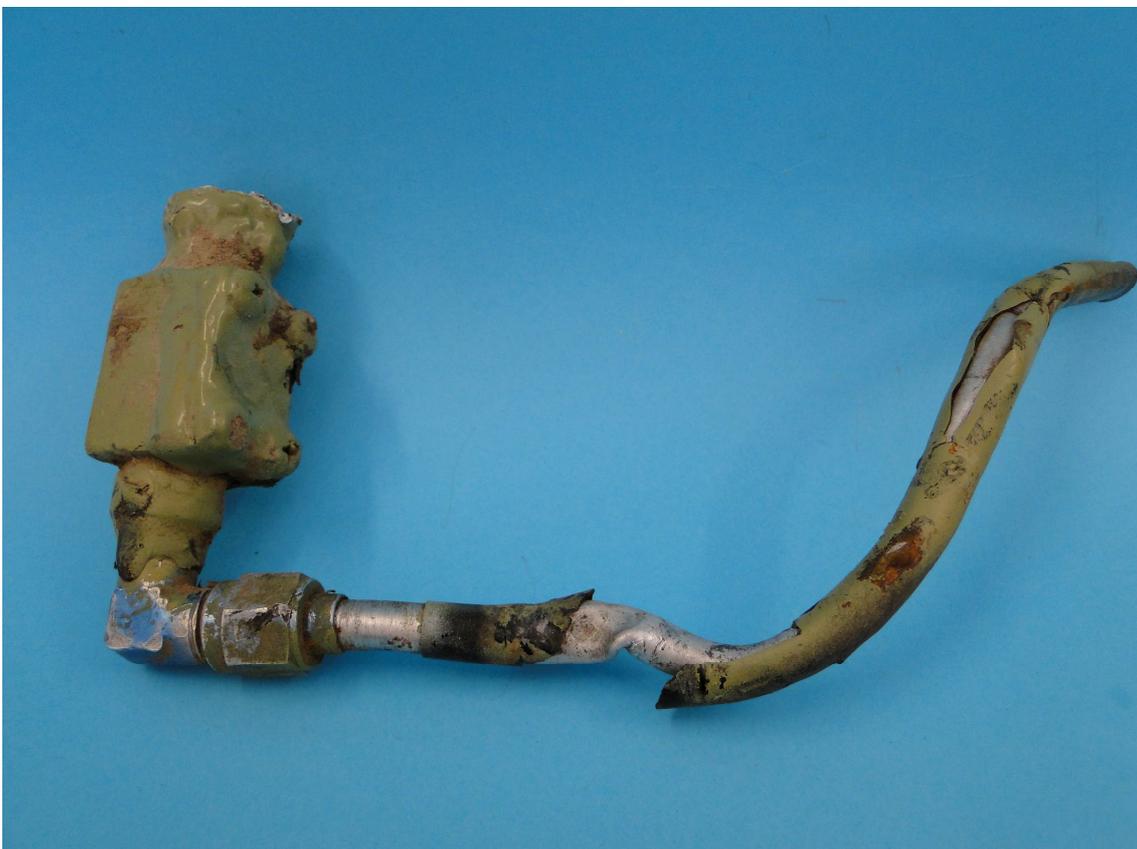
Fotografías del componente adaptado encontrado en lugar de la válvula de corte.

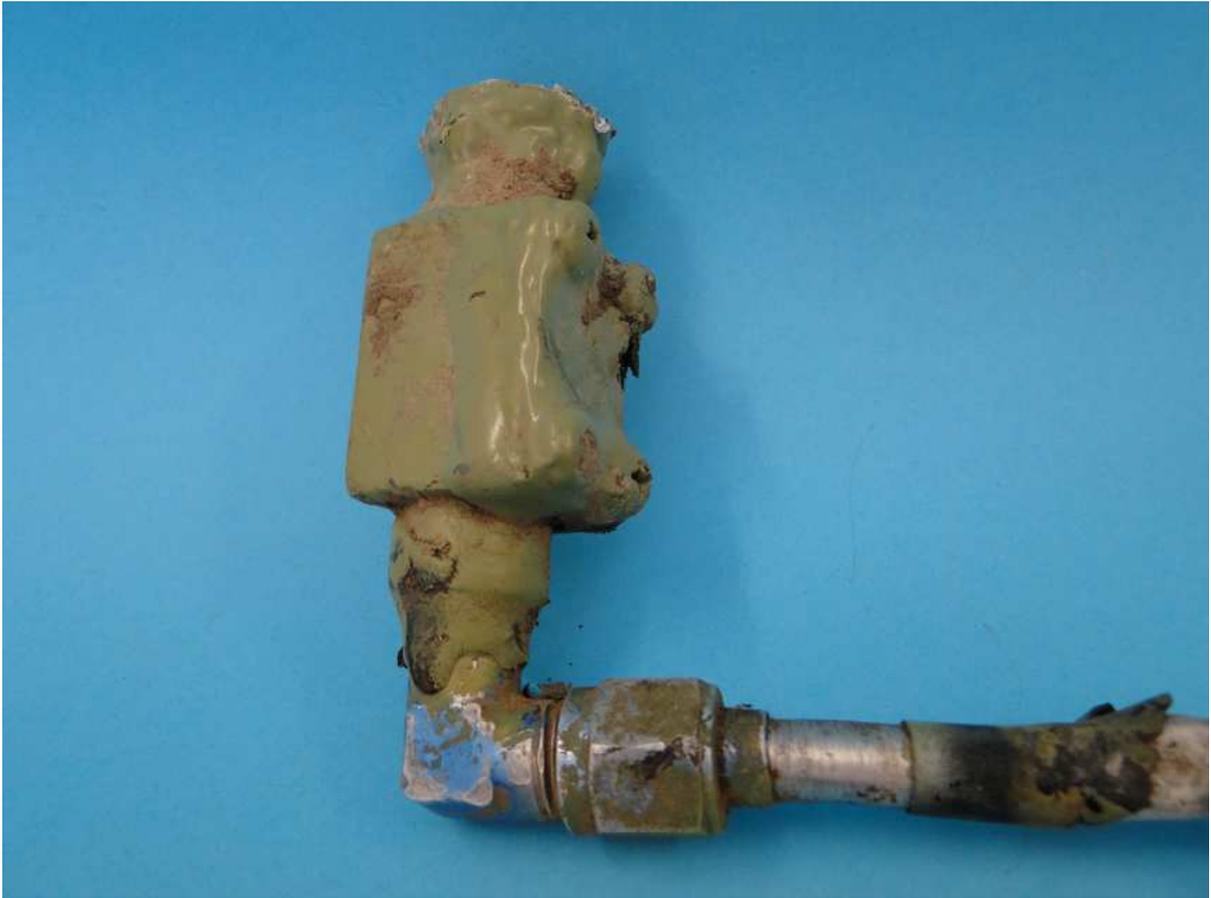
Fotografía del componente adaptado donde se aprecia las modificaciones con masilla.

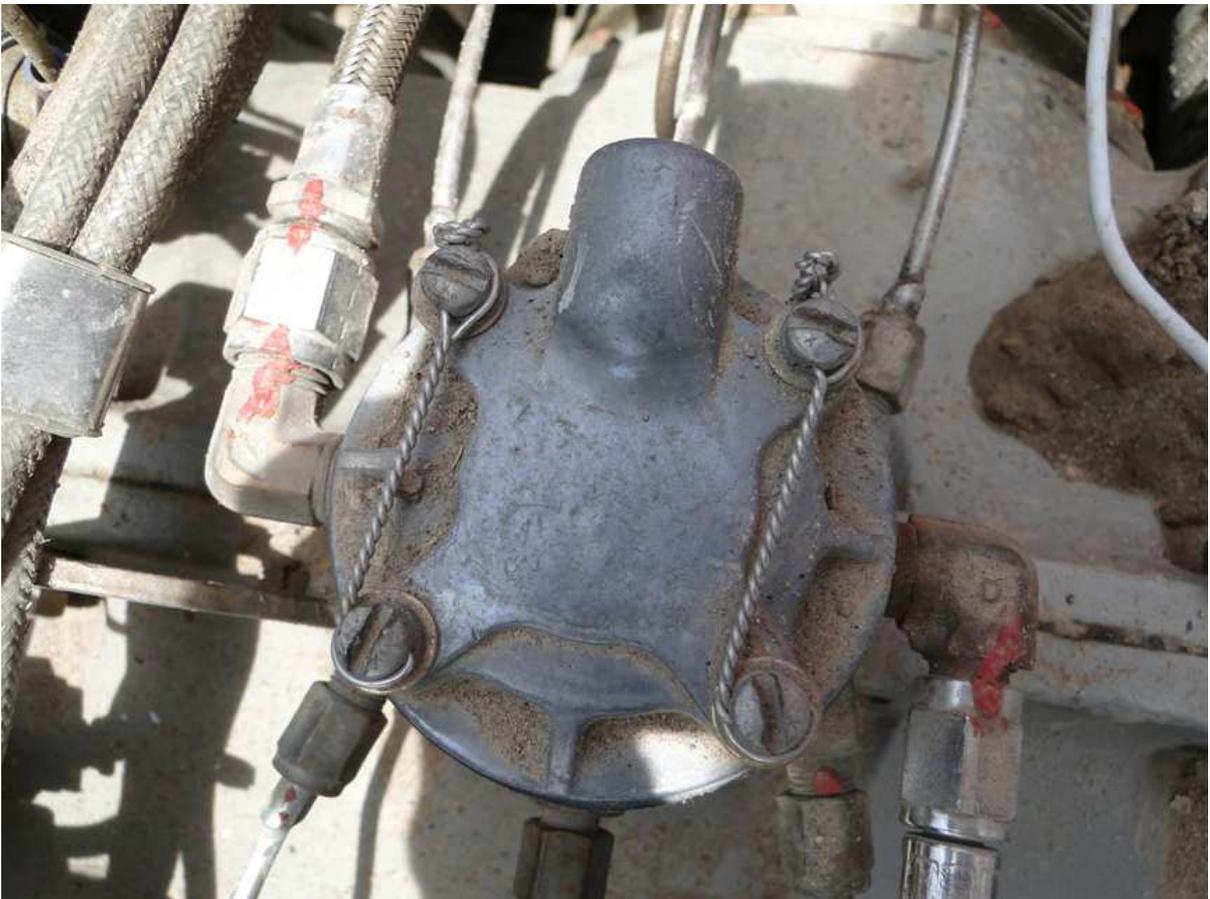
- La araña distribuidora de combustible del motor no tenía placa de datos de identificación por lo cual no tendría trazabilidad, sin embargo, se encontraba correctamente armada de acuerdo al Manual de Servicio y funcionaba.
- Se probaron los Magnetos Kelly Aerospace, N/P: 10349350-5R, 10349350-4R, N/S: IO63041, IO71594 y funcionaban correctamente, produciendo corriente eléctrica.
- Se probó la bomba mecánica de combustible N/P: 646212-9, N/S: L089408BR y funcionaba correctamente, el pin fusible se encontraba sin daño alguno.
- Se probó la bomba de combustible eléctrica y funcionaba correctamente.

Fotografía de la araña de combustible sin placa de datos de identificación.

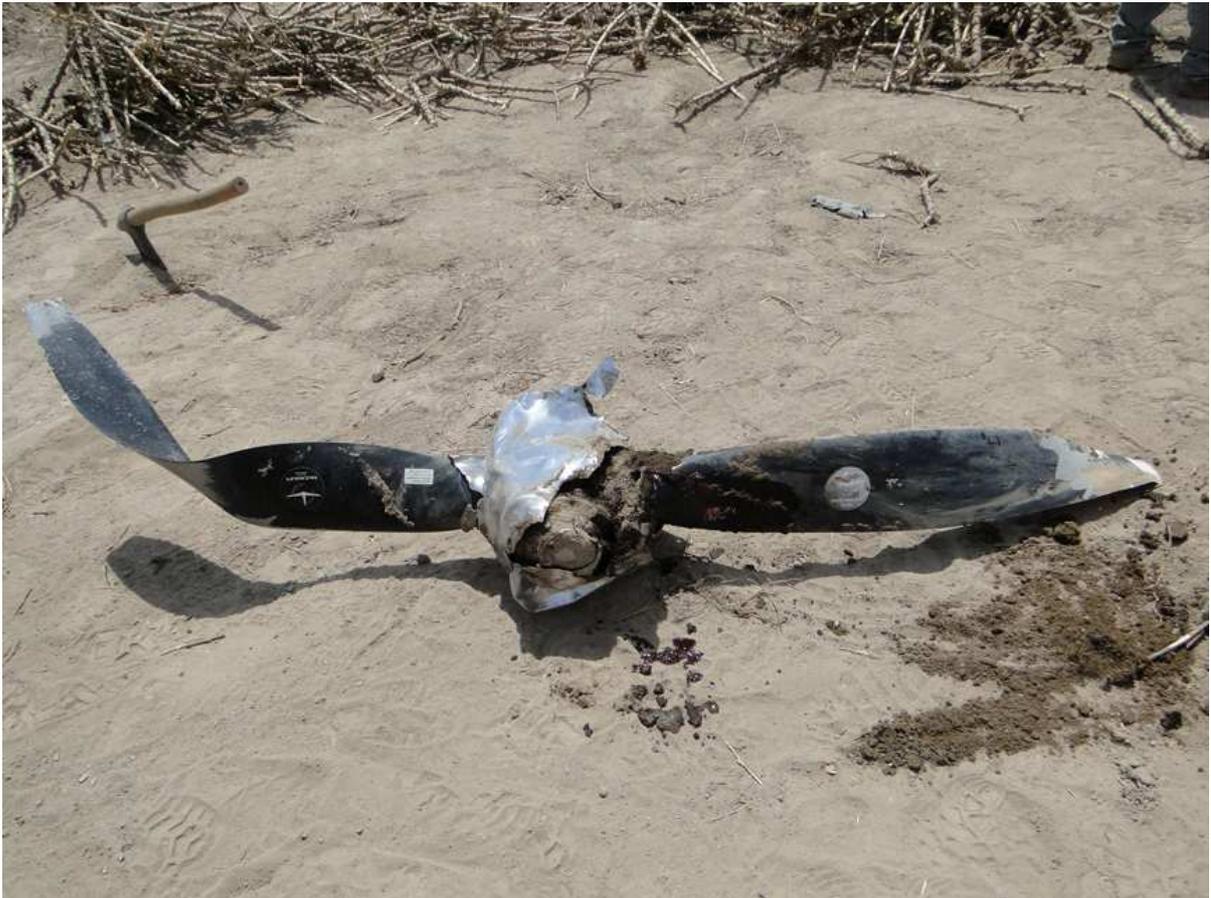
La hélice Mc Cauley D2A34C58-O, N/S: 051302, tenía un total de 1894 horas 36 minutos de operación aproximadamente; de acuerdo a las evidencias de los restos presentaba signos similares a los de haber estado girando con poca potencia al momento del accidente. Durante la investigación no se encontró ningún indicio o evidencia que hubiese podido contribuir a la ocurrencia del accidente.

Fotografía de la hélice desmontada con el doblaje tipo S característico de un impacto con rotación.
