# **INFORME FINAL**

**CIAA-ACCID-008-2010**

**PIPER PA-25-235**

**OB-935**

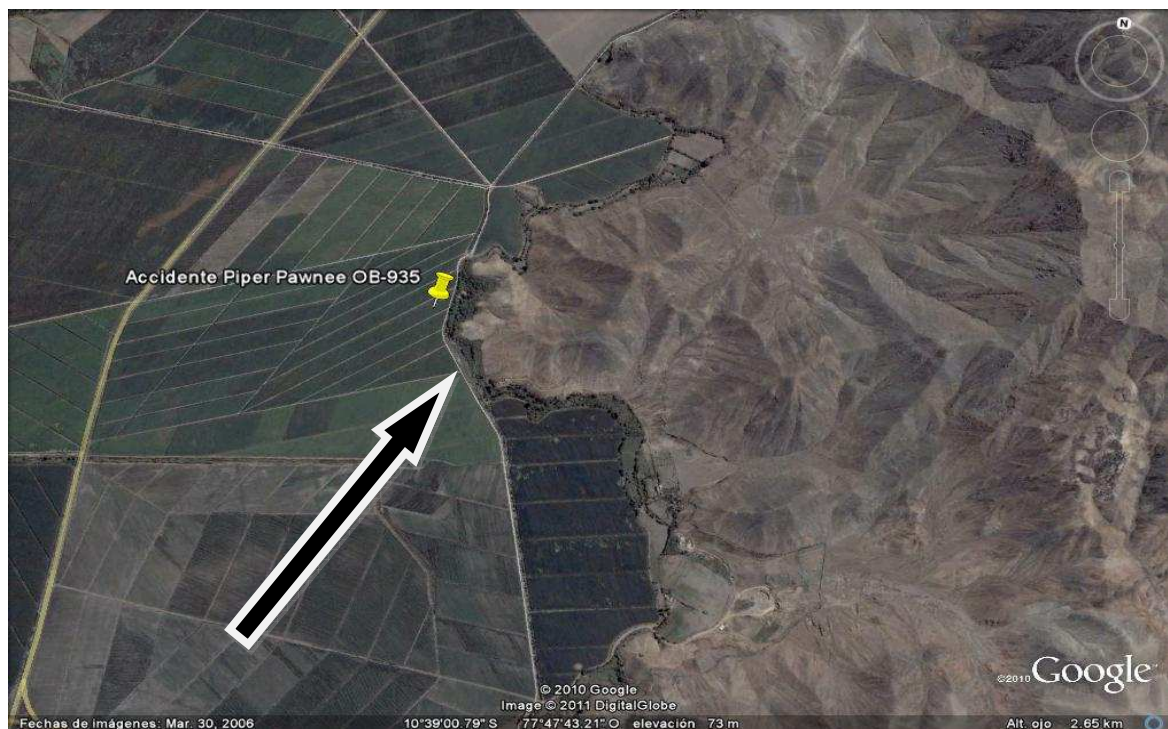
Por la posición de la aeronave, se determinó que la aproximación se efectuó en el rumbo 05°, con un ángulo de descenso aproximado de 25° a 35°, con los flaps en la segunda posición (40°). En el tramo final, el motor fue apagado por el piloto principalmente al accionar la válvula "Shutt-Off".

Imagen satelital de la trayectoria del vuelo hasta el punto del aterrizaje forzoso. No hay obstáculos significativos en el rumbo de aproximación. Aproximación en rumbo 05° con 40° de flaps, 80 MPH y de 25° a 35° de ángulo de descenso.

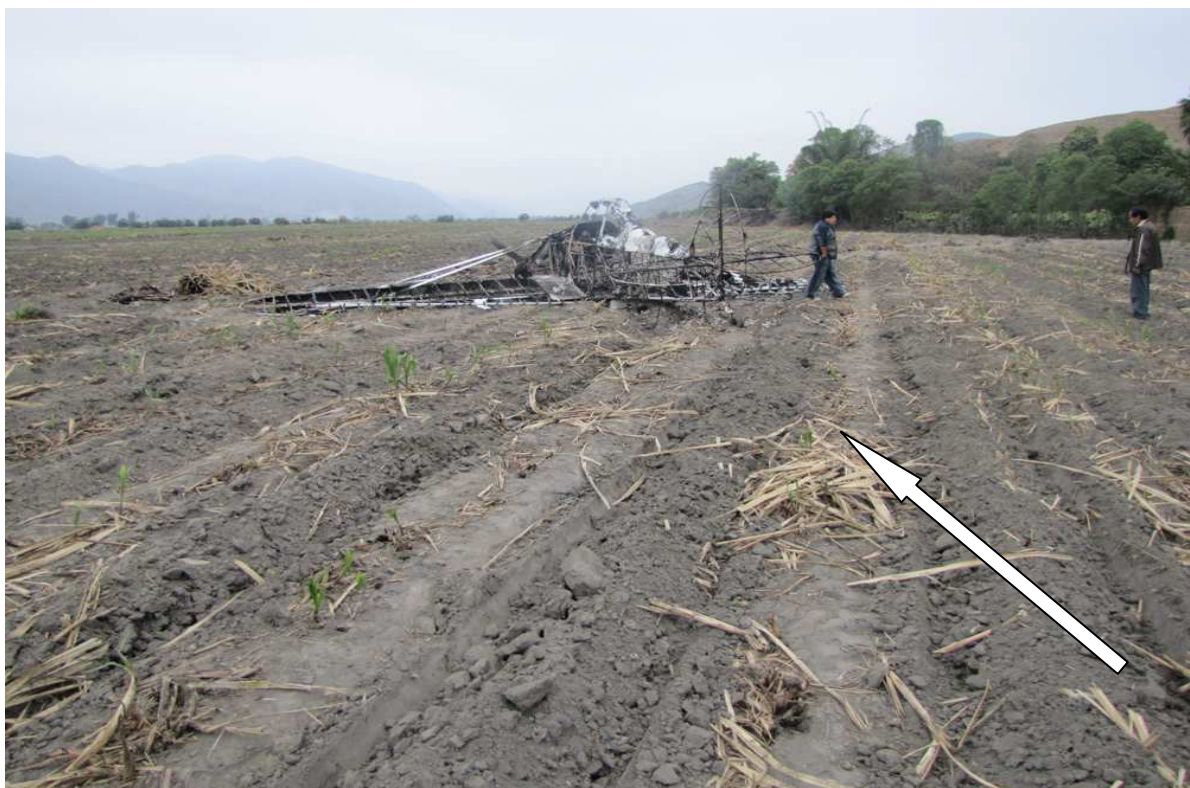
Estado de la aeronave, orientada hacia el Norte, después del aterrizaje forzoso y posterior incendio generalizado. Se puede apreciar las buenas condiciones meteorológicas y de visibilidad, aptas para el vuelo VFR. La flecha apunta hacia el Norte.

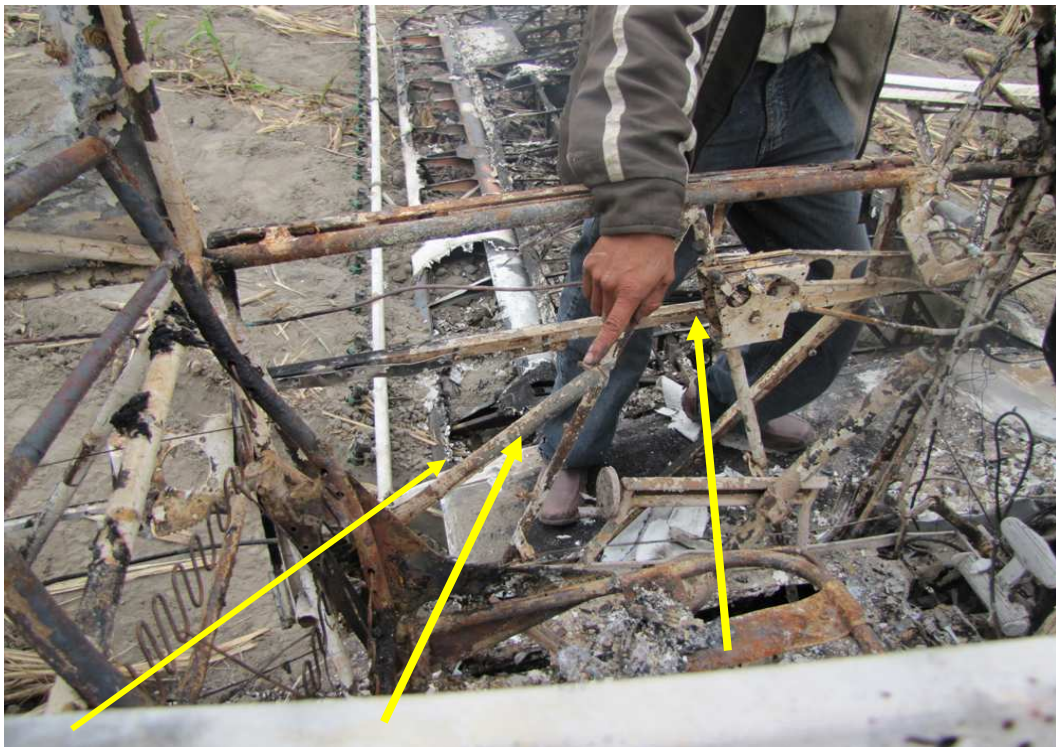
Ala izquierda flaps actuados 40° abajo, Bastón de flaps en posición de 40° abajo, Posición de Manetas: Acelerador: Atrás "Cerrado", Mezcla: Atrás "Off".

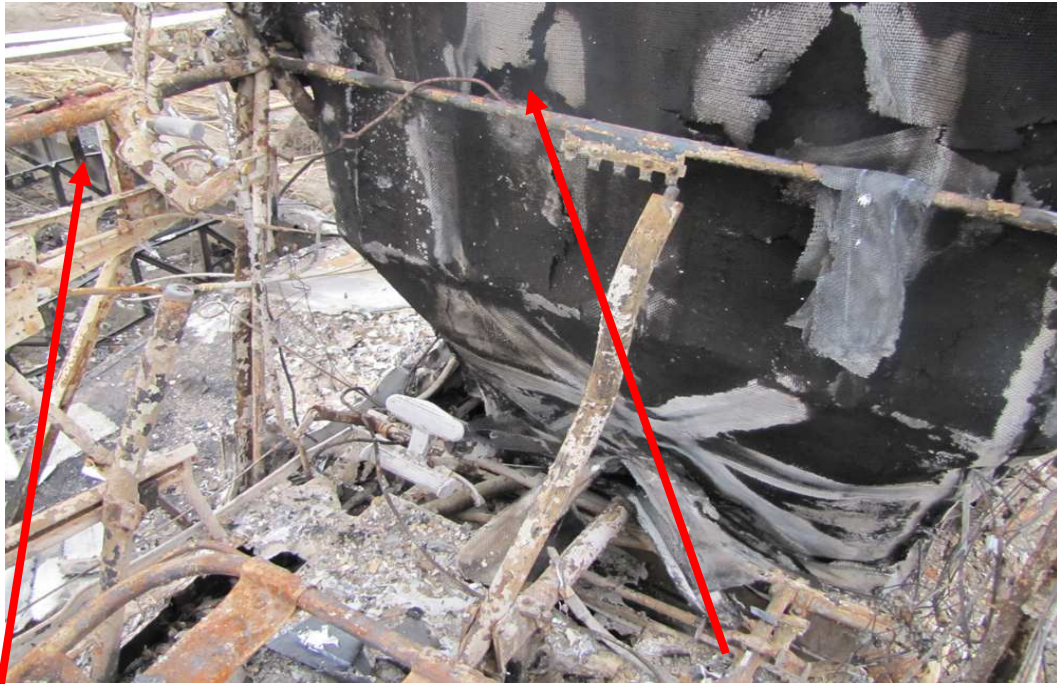
Spray Valve en posición "Cerrado", ubicación del panel de instrumentos dañado por el incendio.

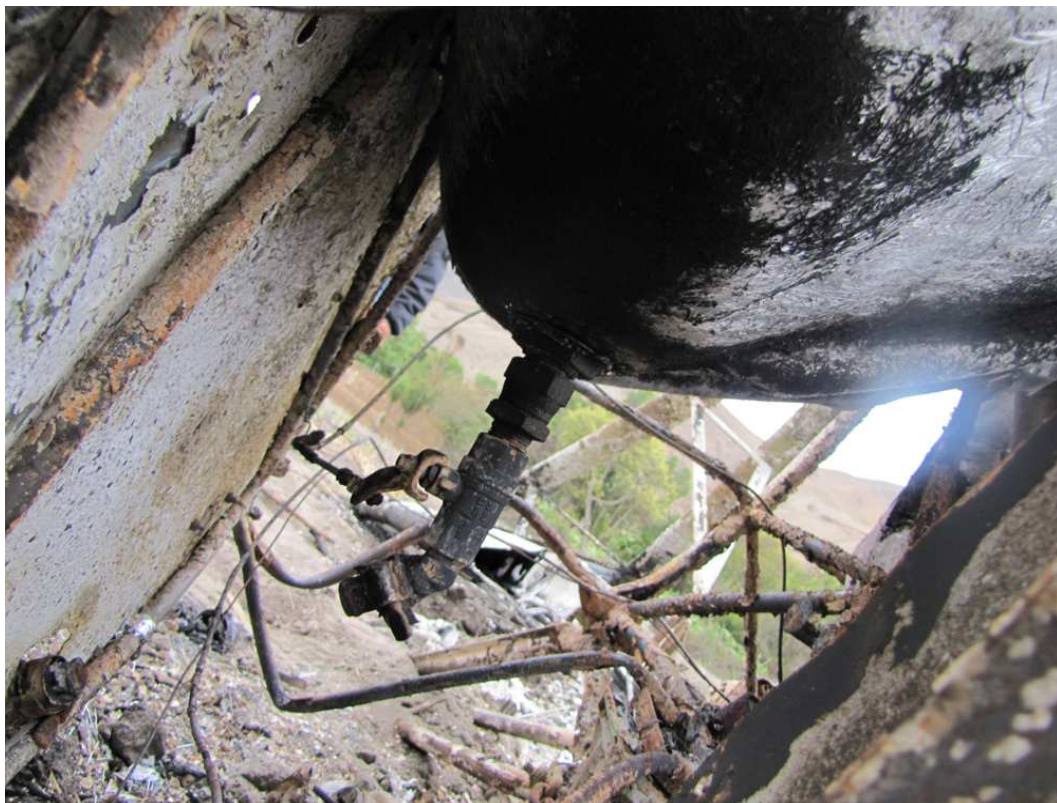
Parte inferior del tanque de combustible con válvula de corte Shutt-Off en posición "Cerrado".

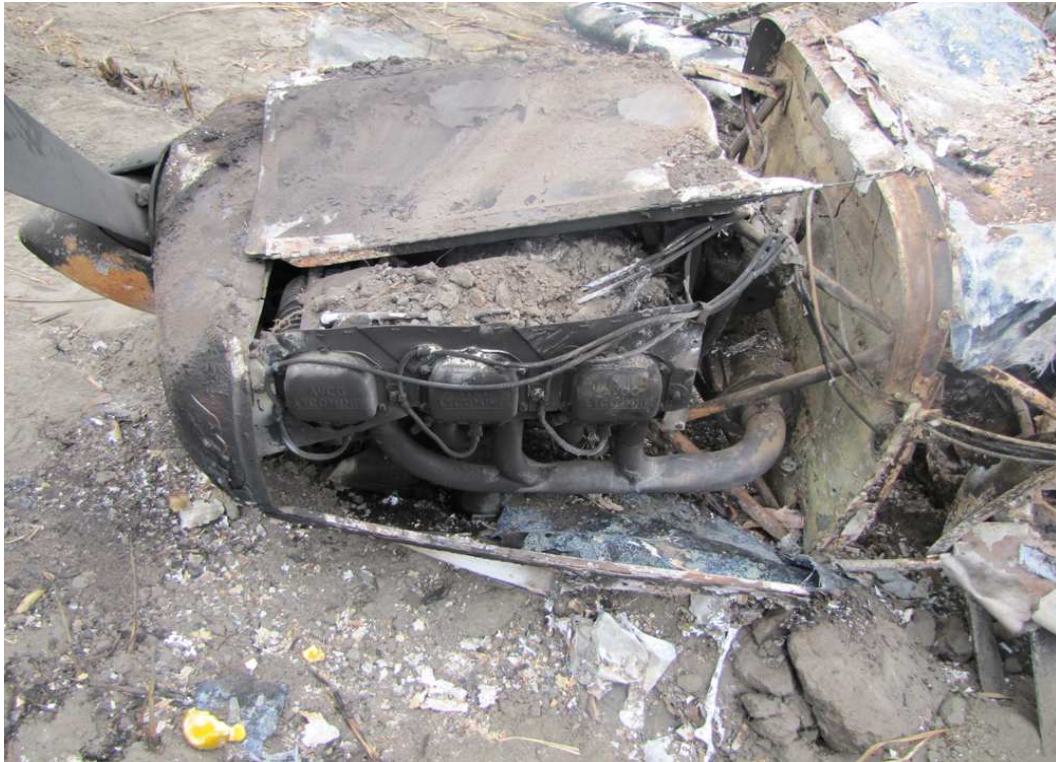
Estado en que se encontró el motor, con daños externos a causa del incendio, se encuentra “posado” en el terreno y cubierto parcialmente con la tierra que arrojaron los lugareños para tratar de sofocar el siniestro.

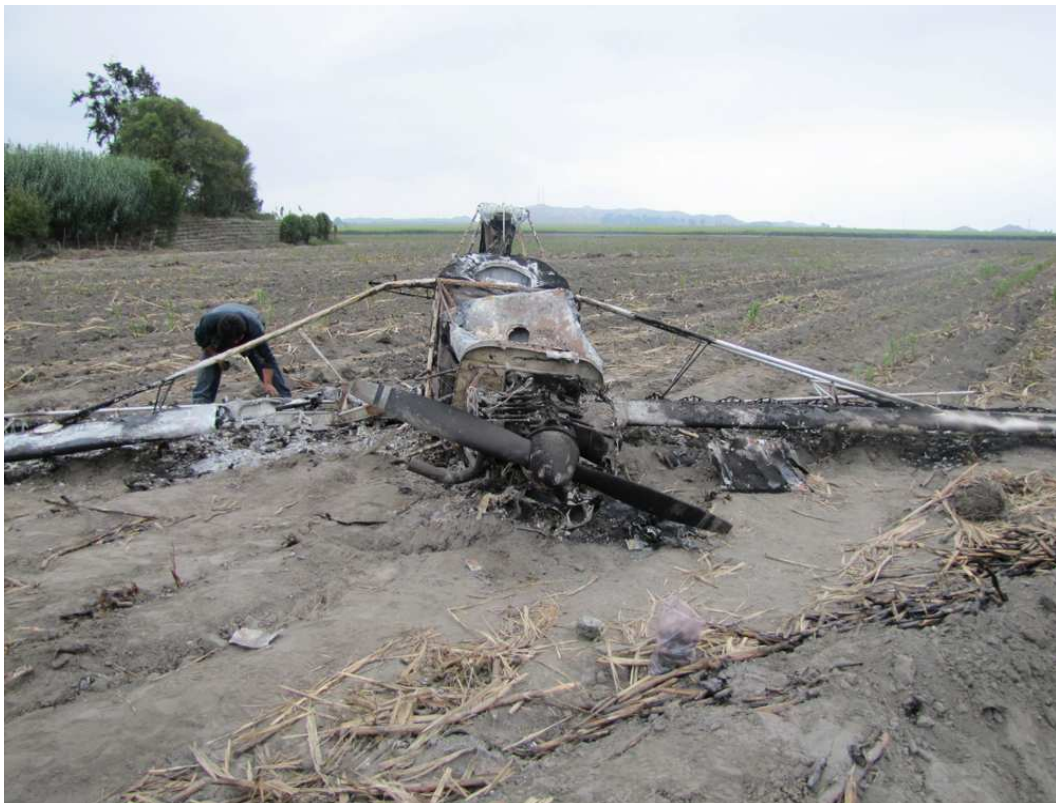
Hélice luego de desenterrada, no hay daños en las palas lo cual evidencia que el motor no estaba funcionando al momento del aterrizaje forzoso

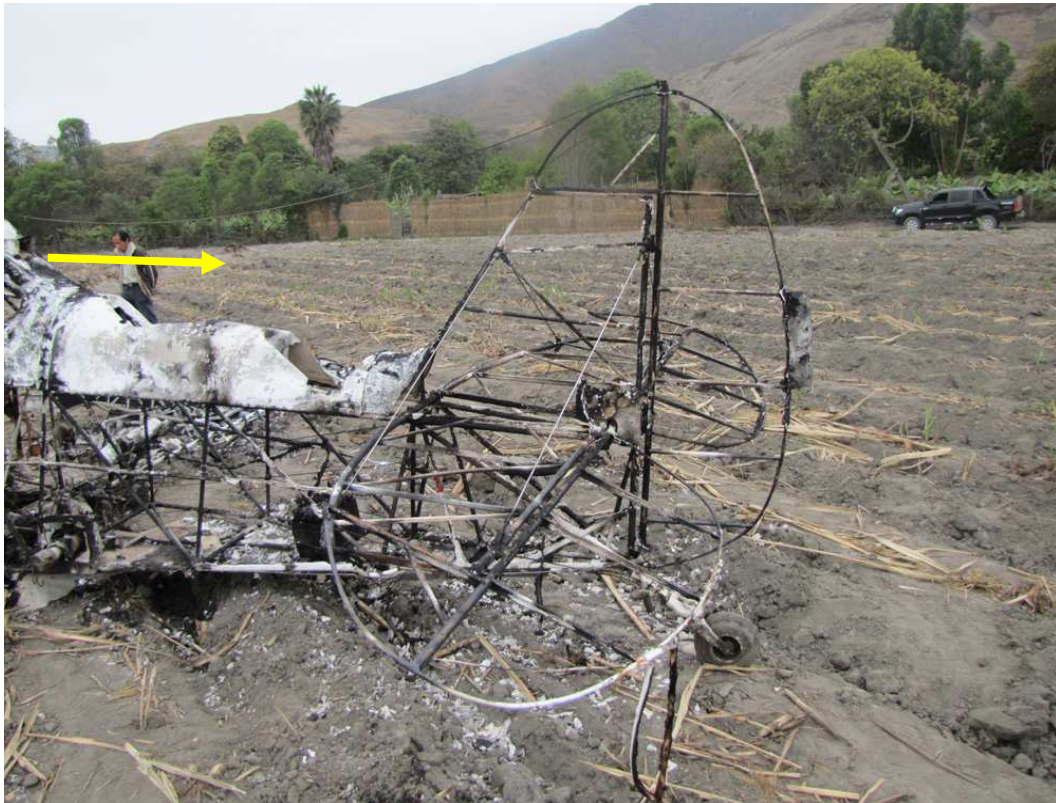
**Timón de dirección y timón profundidad.-** Se encontraron daños diversos con deformación por acción del incendio post aterrizaje; los puntos de unión y soportes hacia el fuselaje no presentaban evidencia de haberse desconectado o fallado. Tanto el timón de profundidad como el de dirección presentaban libre movimiento.

Empenaje: se comprobó movimiento libre de los timones de profundidad y de dirección, daños causados por el fuego a la batería y superficie.

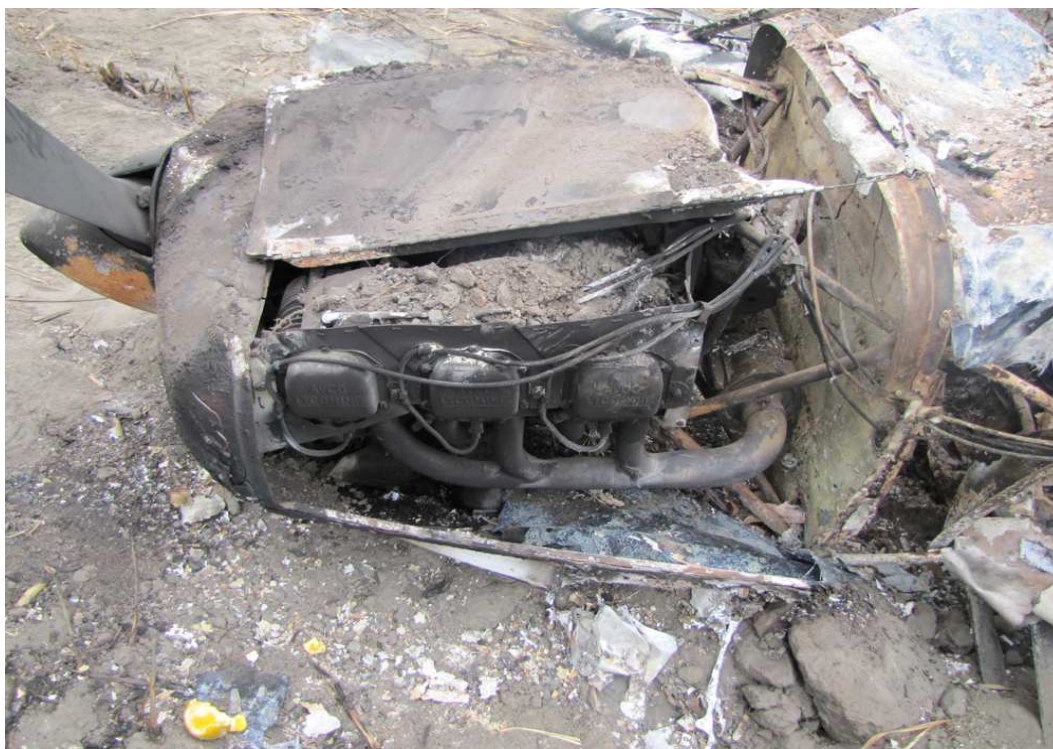
Vista del lado izquierdo del motor y del tubo colector de gases de escape, en general fue afectado por el fuego externo, pero no se detectó ninguna desconexión en todo su recorrido hasta el "silenciador" dentro del sistema de escape de la aeronave.

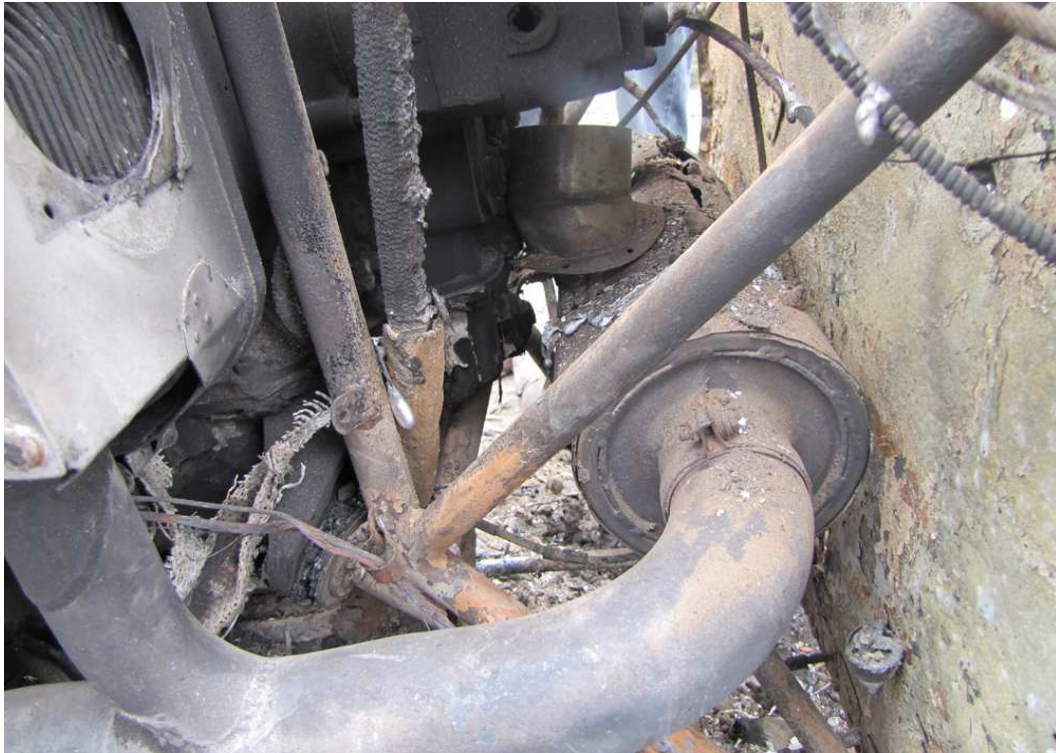
Vista de detalle del sistema de escape, obsérvese la conexión del tubo colector de gases del lado izquierdo a la toma del "silenciador".

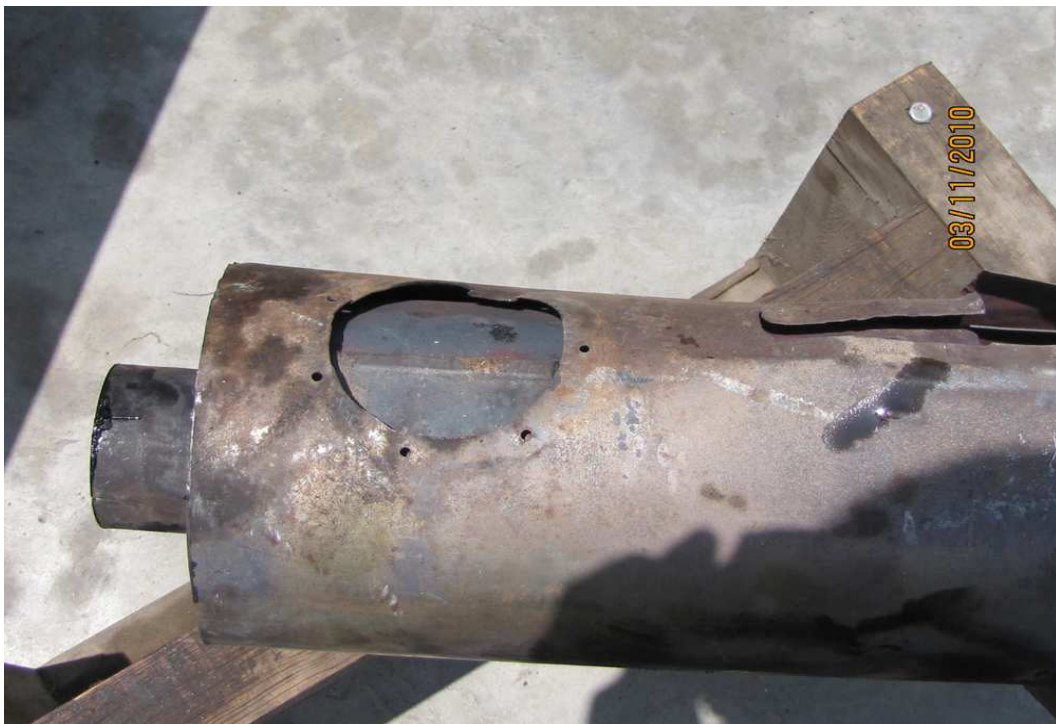
Tubo de escape lado izquierdo, nótese los 6 puntos de sujeción de los remaches que lo sujetaron a la "toma de ingreso de la manguera de aire de impacto" que refrigera el sistema, el tubo intermedio se encuentra en buenas condiciones.

De acuerdo al análisis fractográfico, el desprendimiento del punto de empotramiento de la toma de manguera de aire de impacto se debería a que los puntos de sujeción de esta pieza (7 remaches), se habrían afectado como consecuencia de la degradación térmica del material de los remaches. Así mismo, al no haberse ubicado dicha parte, es probable que se haya desprendido en vuelo, lo que interrumpió el ingreso de aire de impacto para la refrigeración del tubo de escape, hecho que precipitó el incremento de temperatura, afectando la resistencia del material de los tubos cobertores ocasionando su fractura.

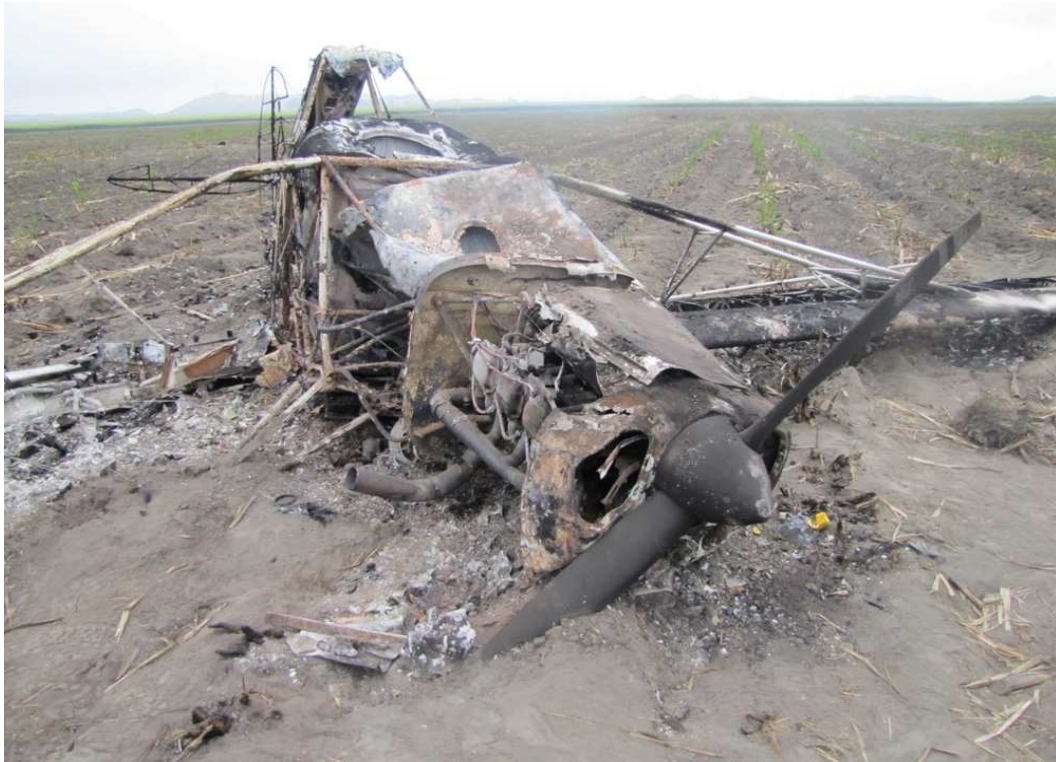
Daños en el motor lado derecho. Obsérvese el tubo colector de los gases de salida de los 3 cilindros sin desconexiones, nótese el estado del tubo de salida del escape sin daños por impacto.

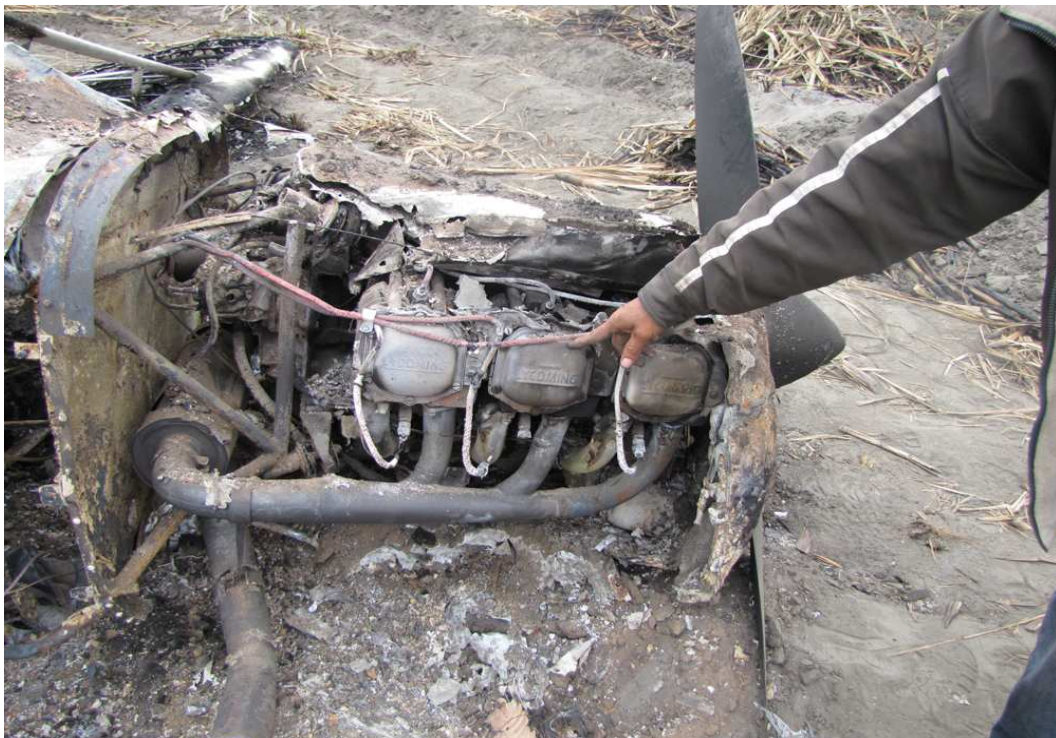
Daños ocasionados por el incendio. Nótese las fracturas producidas en los tubos intermedio y externo de escape, en aquellas zonas de mayor concentración de energía térmica y vibracional.

Reporta, después de analizar los daños en los tubos intermedio y externo, que estos fueron ocasionados al reventarse las estructuras evidenciándose un orificio de 12 centímetros en el tubo externo y de 5" en el intermedio debido al debilitamiento del material por el tiempo de trabajo; así mismo, recomienda mejorar el sistema o retirar el tubo externo a fin de detectar en el Prevuelo los daños por rajaduras y tomar acciones correctivas.

De acuerdo al informe elaborado por el SEMAN PERU, se estima que la ruptura súbita y violenta de los tubos protectores del sistema de escape del avión se debió a fatiga de material en la estructura de ambos tubos, ocasionada por la presencia de microfisuras y posteriormente macrofisuras generadas por la degradación microestructural y por la acción conjunta de las energías térmicas y vibracionales, producto del trabajo normal del sistema del tubo de escape.

Incluir en los formatos Guías de Inspecciones y de Prevuelo procedimientos que permitan chequear la condición y estructura del tubo de escape (tubos protectores intermedio y externo) por corrosión, decoloración, deformación, y/o rajaduras, considerando lo anotado en la página 28 del "OWNER'S HANDBOOK" del fabricante; así como la fijación de las tomas de los tubos de venteo hacia el escape.

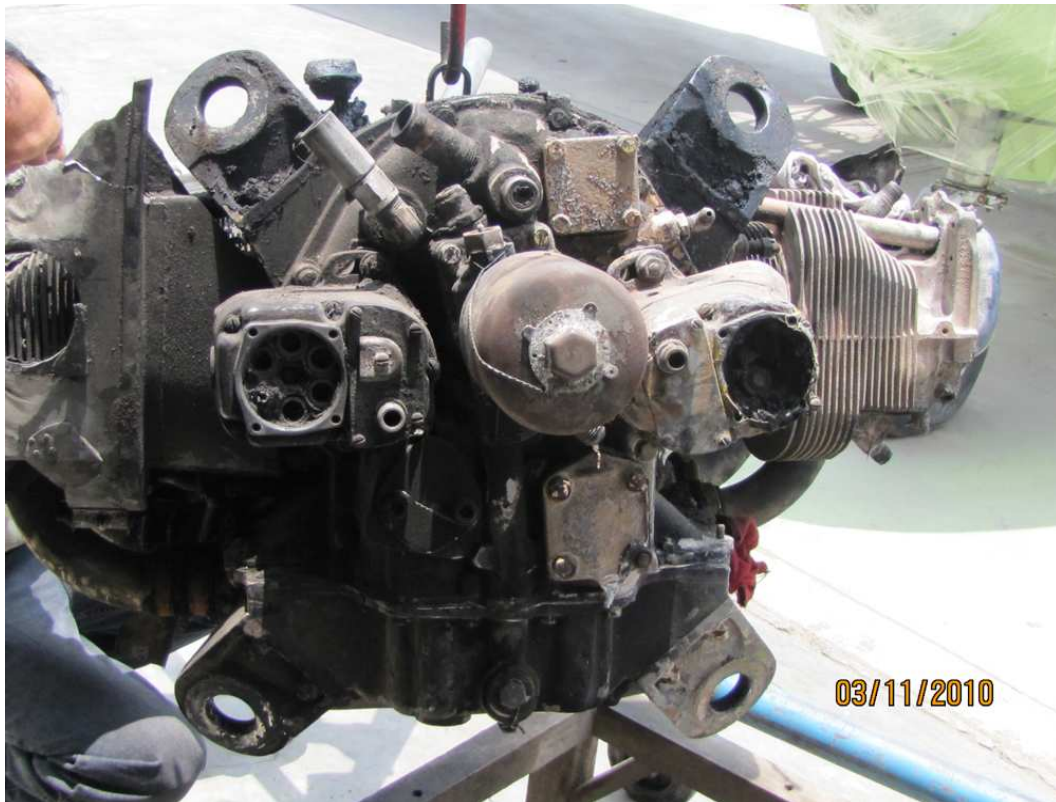
Fotografía comparativa del estado en que quedaron los dos magnetos luego de producirse el incendio. Nótese los daños externos e internos del "magneto derecho".

El análisis fractográfico del magneto derecho revela que estuvo sometido a una acción térmica externa (fuego presumiblemente del tubo de escape fracturado), que incrementó la temperatura a más de 500° C, ocasionando la fusión de la aleación de aluminio, deformaciones y la interrupción irregular del envío de energía a las bujías. Lo ocurrido pudo dar lugar a fallas secuenciales en el funcionamiento de los cilindros del motor, generando disminución de la potencia y/o las vibraciones que fueron percibidas por el piloto al inicio de la emergencia. Esto no impidió el funcionamiento normal del magneto izquierdo, que continuó sufriendo de energía a las bujías de los cilindros del motor.

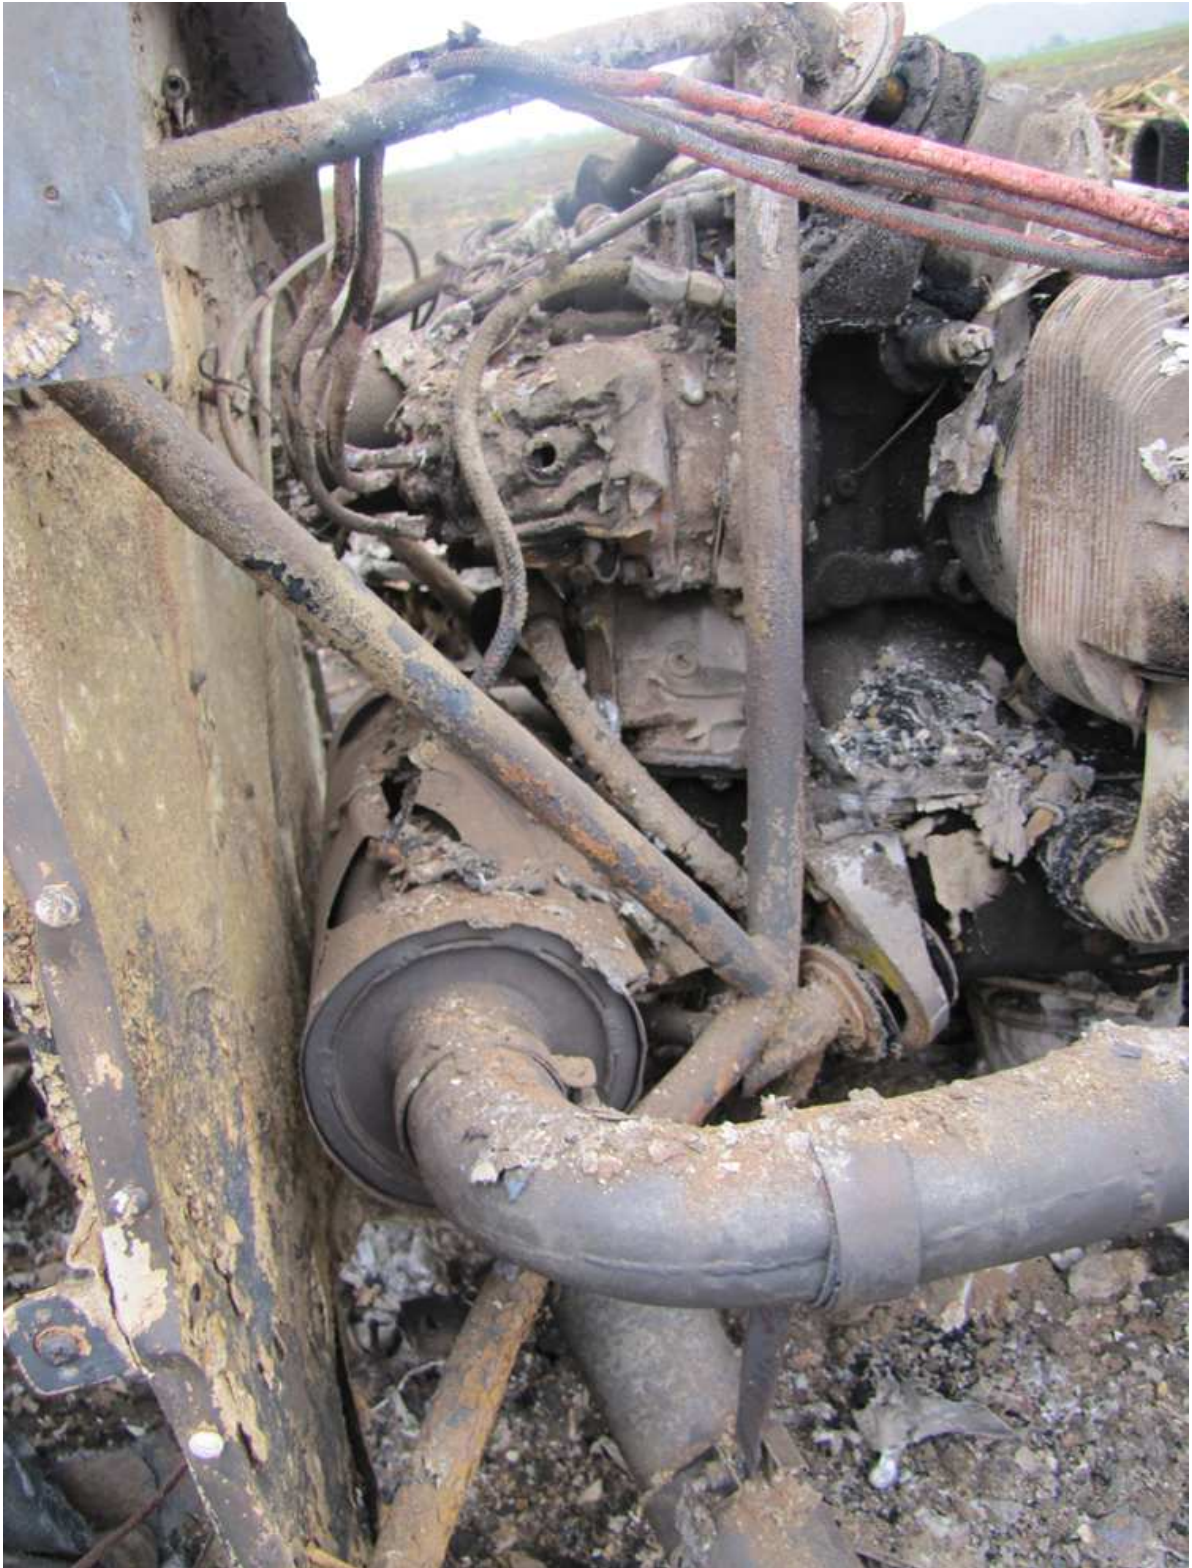
Daños ocasionados por el incendio. Nótese las fracturas producidas en los tubos intermedio y externo de escape, en aquellas zonas de mayor concentración de energía térmica y vibracional.

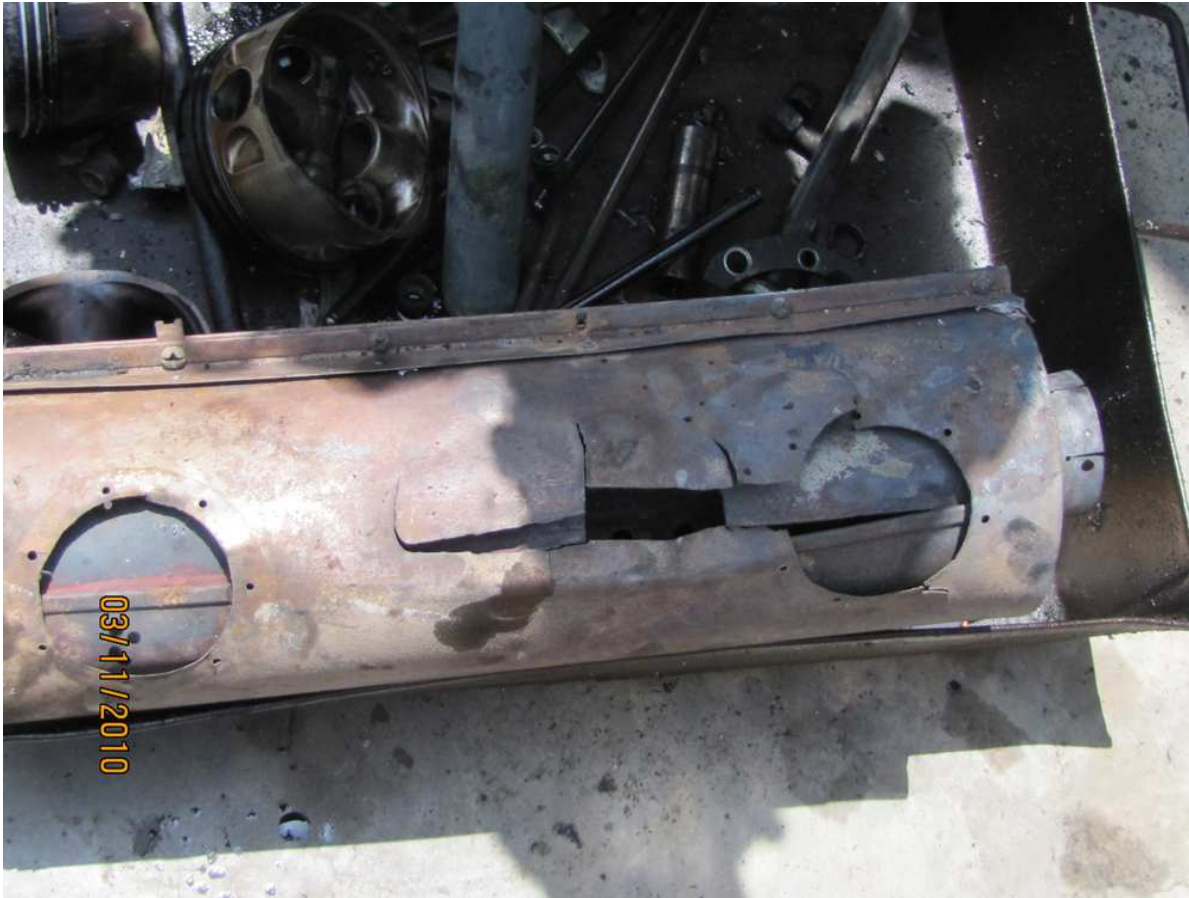
Tubo de escape parte superior, con decoloración y daños del tubo externo del lado derecho, obsérvese los daños del tubo intermedio con cortes lo que deja expuesto el "Silenciador".
