**COMISION DE INVESTIGACION DE ACCIDENTES DE AVIACION****INFORME FINAL ABREVIADO****1. INFORMACION SOBRE LOS HECHOS**

| CIAA ID: INCID-OO1-2015 | MATRICULA: OB-1936-P |
| FECHA DE OCURRENCIA: 26-01-2015 | DAÑO MÁS CRITICO: Borde de ataque dañado, ala RH |
| TIPO DE OCURRENCIA: INCIDENTE GRAVE | INVESTIGADO POR: Patrik Frykberg |

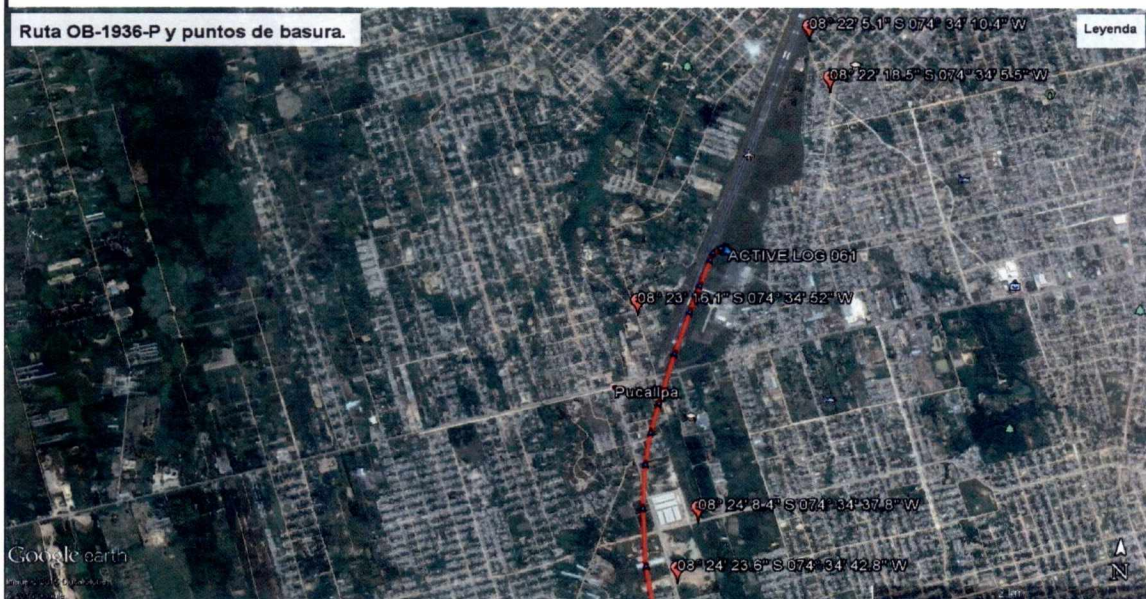
el gráfico nos muestra la aproximación de la aeronave hacia la pista 02, además nos muestra los diversos puntos de basura, alrededor del aeropuerto y al costado de la ruta de aproximación de la aeronave.

6. Las condiciones meteorológicas se encontraban buenas y operables el día del incidente, no siendo éstas un factor contribuyente.
7. De la reconstrucción del vuelo basado en los datos del GPS y del recorrido a los alrededores del aeropuerto, se logró demostrar la existencia de 05 botaderos no autorizados de basura, 02 de estos botaderos se encontraban en la ruta de aproximación y descenso de la aeronave, por lo que es muy probable que el ave que impactó contra la aeronave pudiese haber provenido de alguno de estos dos botaderos.

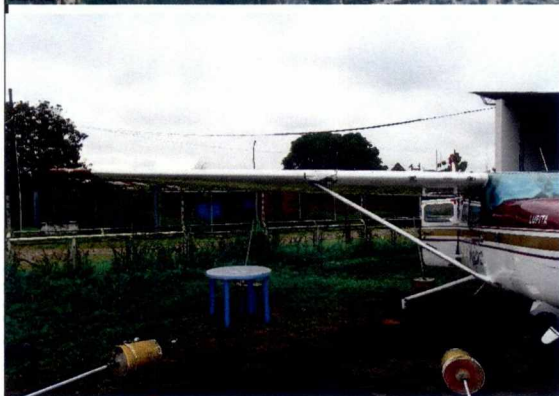
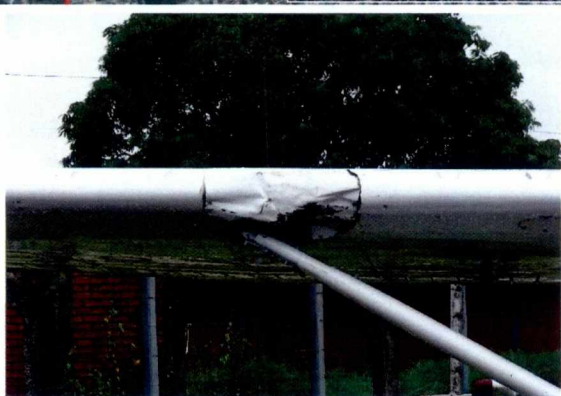
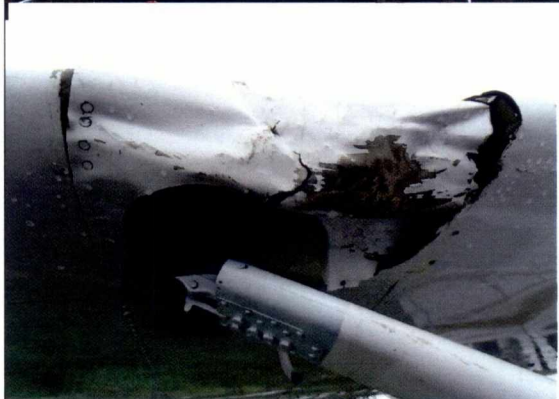
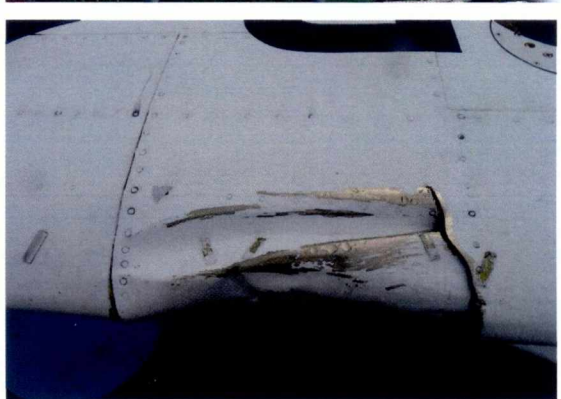
| 1.3 DAÑOS SUFRIDOS POR LA AERONAVE | |
|---|--|
| <b>BREVE DESCRIPCION:</b> La aeronave Cessna 207A, matrícula OB-1936-P, sufrió daños importantes tales como: rotura y hundimiento del borde de ataque del ala derecha, sin comprometer costillas o el spar delantero, el daño se limitó únicamente a la plancha del borde de ataque localizado entre las estaciones 71.97 y 85.62.<br>La determinación final de los daños es competencia de la Dirección General de Aeronáutica Civil, de acuerdo a lo establecido en el Artículo 95º del Reglamento de la Ley de Aeronáutica Civil Ley 27261. | |

Las fotografías nos muestran el lugar del impacto del ave y el tipo de daño ocasionado a la misma, no pudiendo determinarse que especie de ave fue la que impactó, ya que no quedaron ningún tipo de restos ni plumas en la aeronave.

3. Los daños sufridos por la aeronave se limitaron al borde de ataque del ala derecha, sin afectar los otros sistemas de la aeronave ni el control de ésta.

12. No se logró identificar a la especie de ave que impactó a la aeronave; sin embargo, debido a la magnitud del daño se podría indicar que fue un ave de gran tamaño y peso.
