**RESOLUCIÓN DE GERENCIA DE SUPERVISIÓN MINERA  
ORGANISMO SUPERVISOR DE LA INVERSIÓN EN ENERGÍA Y MINERÍA**

**OSINERGMIN N° 2398-2022**

El expediente N° 202100265656 referido al procedimiento administrativo sancionador iniciado a Catalina Huanca Sociedad Minera S.A.C. (en adelante, CATALINA HUANCA);

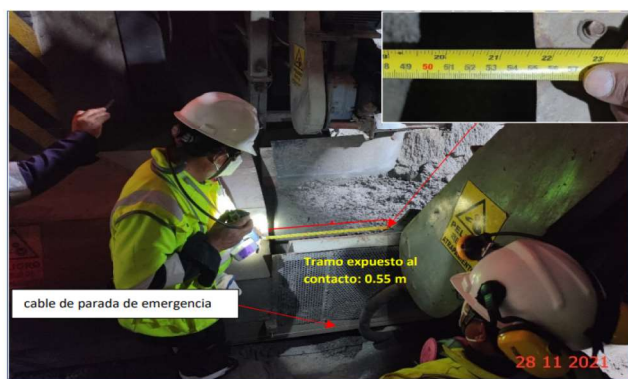
En las fotografías N° 6 y 7 (anexo 2 del informe de fiscalización), se visualiza que un tramo de 55 cms en el inicio de alimentación de la faja principal por descarga de relaves de las fajas transportadoras N° 1 y N° 2 se encuentra sin guarda de protección.

**Fotografía N° 6** Medición del tramo sin guarda de protección de la faja principal, expuesta al contacto, distancia medida de 0.55 metros, el cual fue medido con cinta métrica.

En ese orden de ideas, se evidencia que la supervisión no verificó el cumplimiento del primer párrafo del numeral 4.1 del Estándar operacional: “*Guardas de protección y dispositivos de seguridad*” dado que en un tramo de 55 cms. en el inicio de alimentación de la faja principal por descarga de relaves de las fajas transportadoras N° 1 y N° 2 no se contaba con guardas de protección que evite el contacto del cuerpo humano con partes en movimiento.

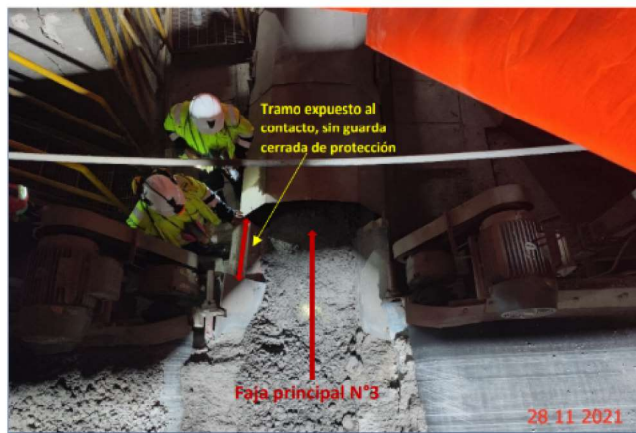
**Fotografía N° 7** Vista en planta del trayecto de la faja principal N° 3 y del tramo expuesto al contacto, sin guarda cerrada de protección.

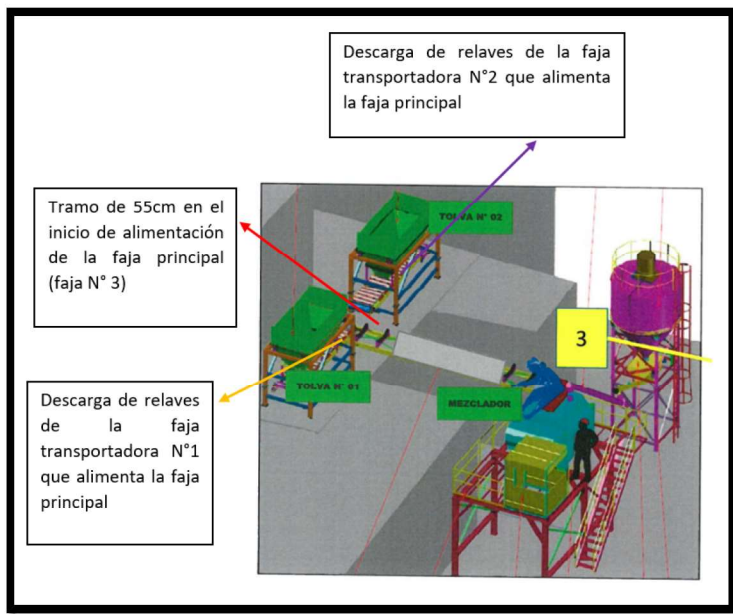
En el documento “*croquis del antes, durante y después del evento*” (anexo 27 del informe de fiscalización) se puede observar la ubicación de las fajas transportadoras N° 1 y N° 2 las cuales desembocan en el inicio de alimentación de la faja principal, lugar donde se ubica el tramo de 55 cms sin guarda de protección.

Por su parte, en el literal c) del numeral III del informe de investigación del accidente mortal remitido por CATALINA HUANCA el día 5 de diciembre de 2021 se precisa lo siguiente: “*Al inicio de la faja principal y secundaria (1,2) no se contaba con guarda en un espacio de 55 cm que impidiera el paso del trabajador*”.
