# **INFORME FINAL**

**CIAA-ACCID-004-2011**

**BELL – 204B**

**OB-1891-P**

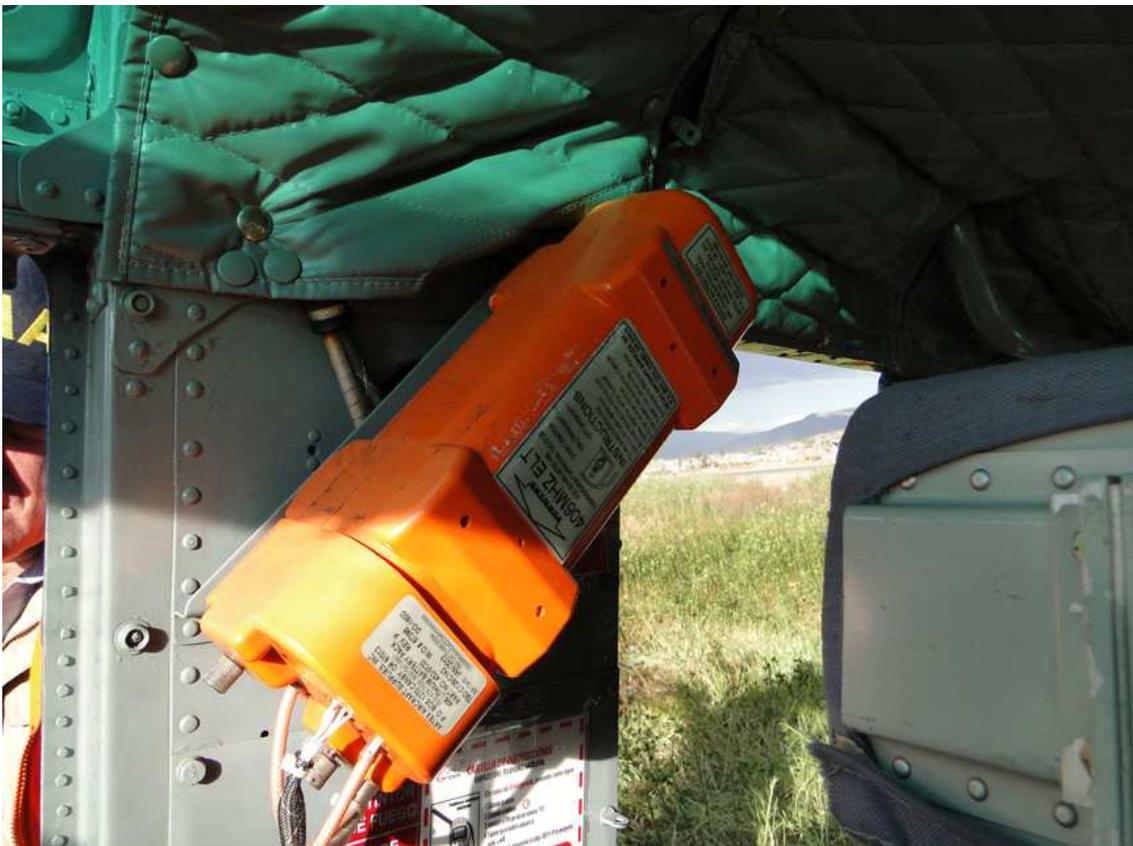
Posición en la que se encontró instalado el E.L.T.

La unidad de E.L.T. se encontraba instalada en la parte interna derecha de la cabina (estación 74.25), con una inclinación de aproximadamente 45° hacia abajo y con la flecha de indicación de posición hacia el lado izquierdo. La unidad no se activó ni funcionó.

El E.L.T. no se encontraba instalado de acuerdo al Abbreviated Component Maintenance Manual de Cobham Avionics Wulfsberg Electronics (ex Artex), para el modelo C406-2HM.

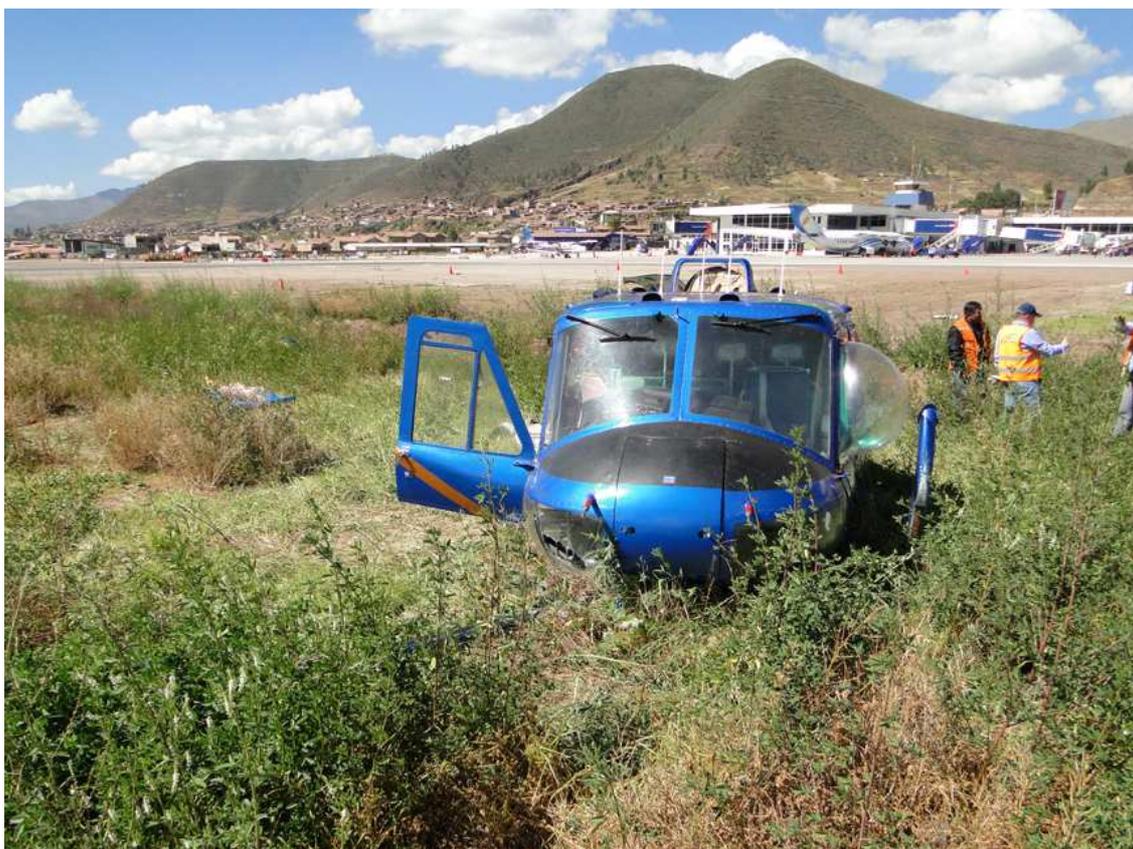
La parte delantera del fuselaje no presenta daños de consideración; la nariz presenta la mica inferior derecha rota (Foto 01); la cabina de tripulación no presenta daños (Foto 02); la cabina de pasajeros no presenta daños (Foto 03).

Foto 1. Vista frontal del helicóptero con daños a la mica inferior derecha.

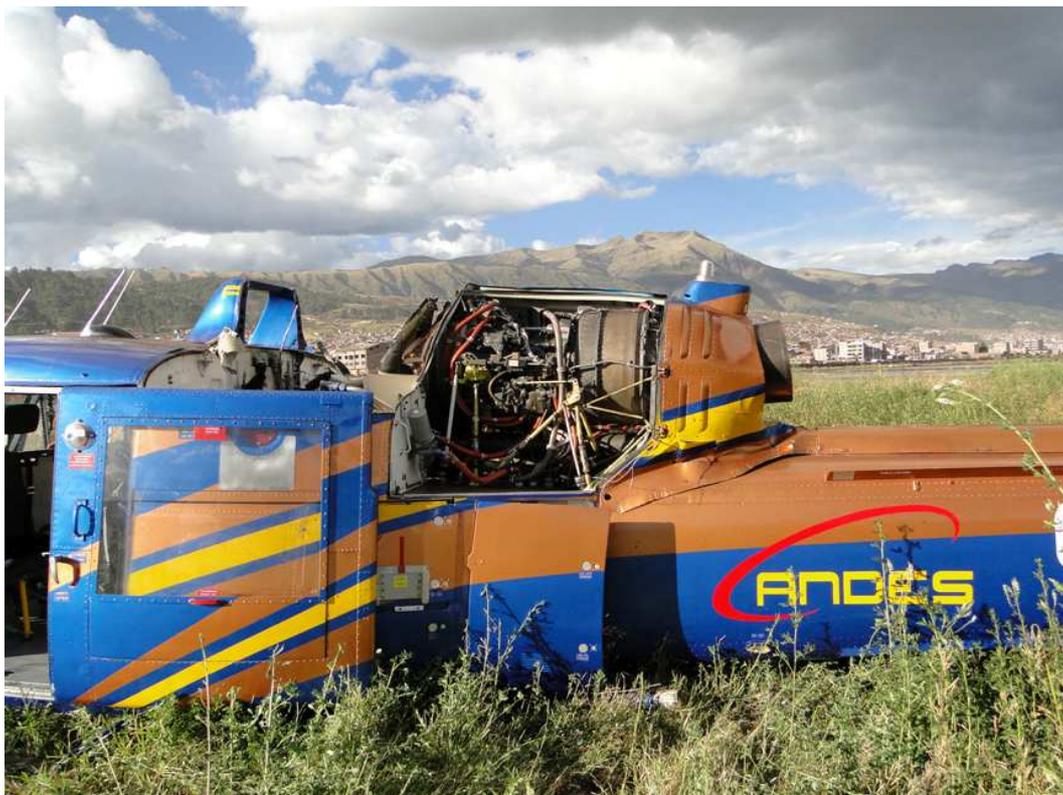
La parte externa del fuselaje central presenta daños de consideración en la zona de la transmisión, causados por la separación de la transmisión en el primer impacto, asimismo la separación del cobertor izquierdo del motor.

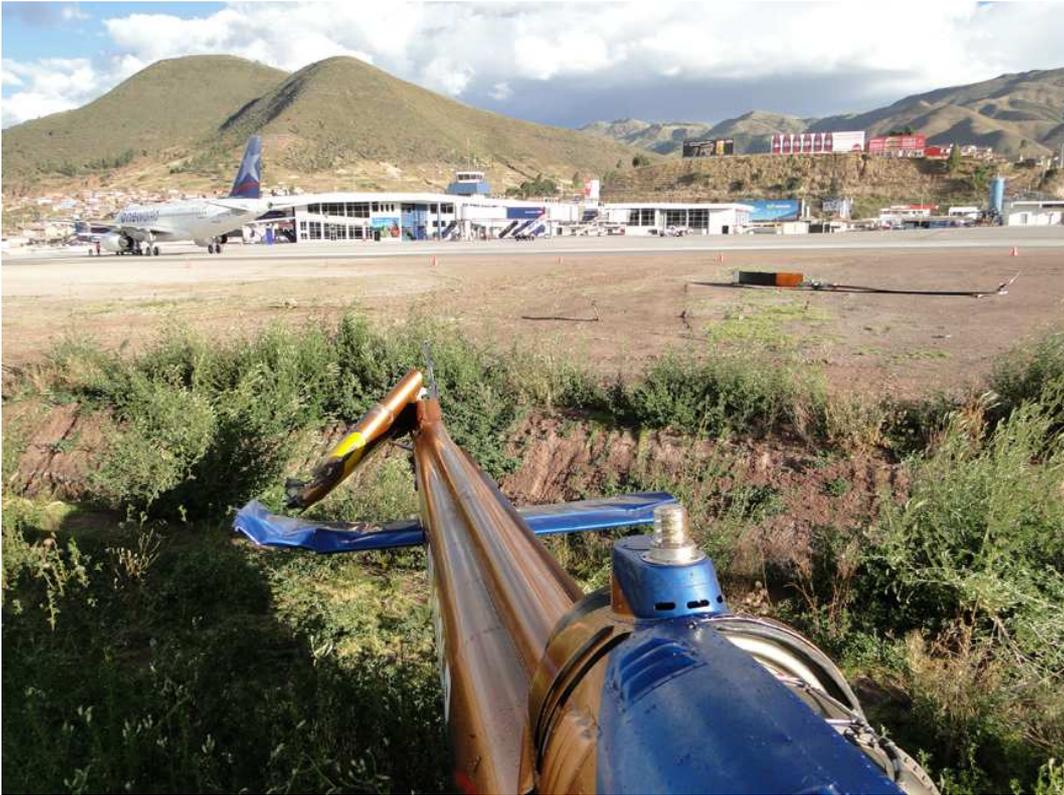
El botalón de cola se encuentra con abolladuras y ambos elevadores se encuentran dañados.

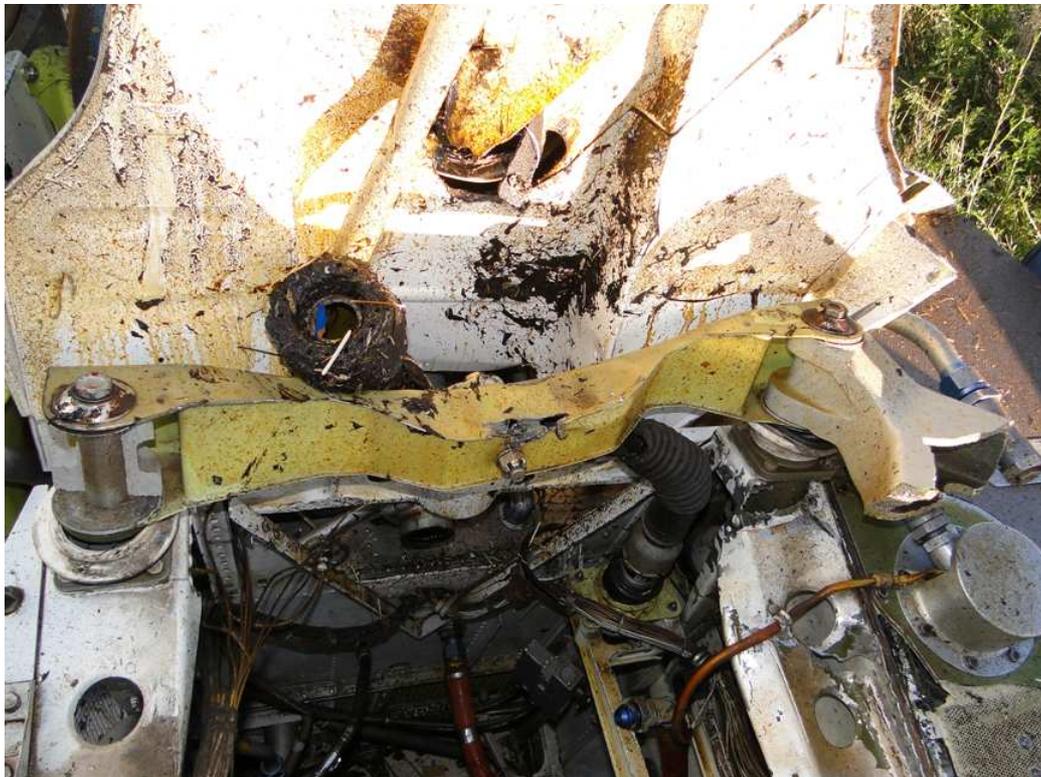
La pared de fuego que se encuentra entre la transmisión y el motor se encuentra volteada hacia atrás, lo que evidencia, que la transmisión salió hacia atrás producto del primer impacto.

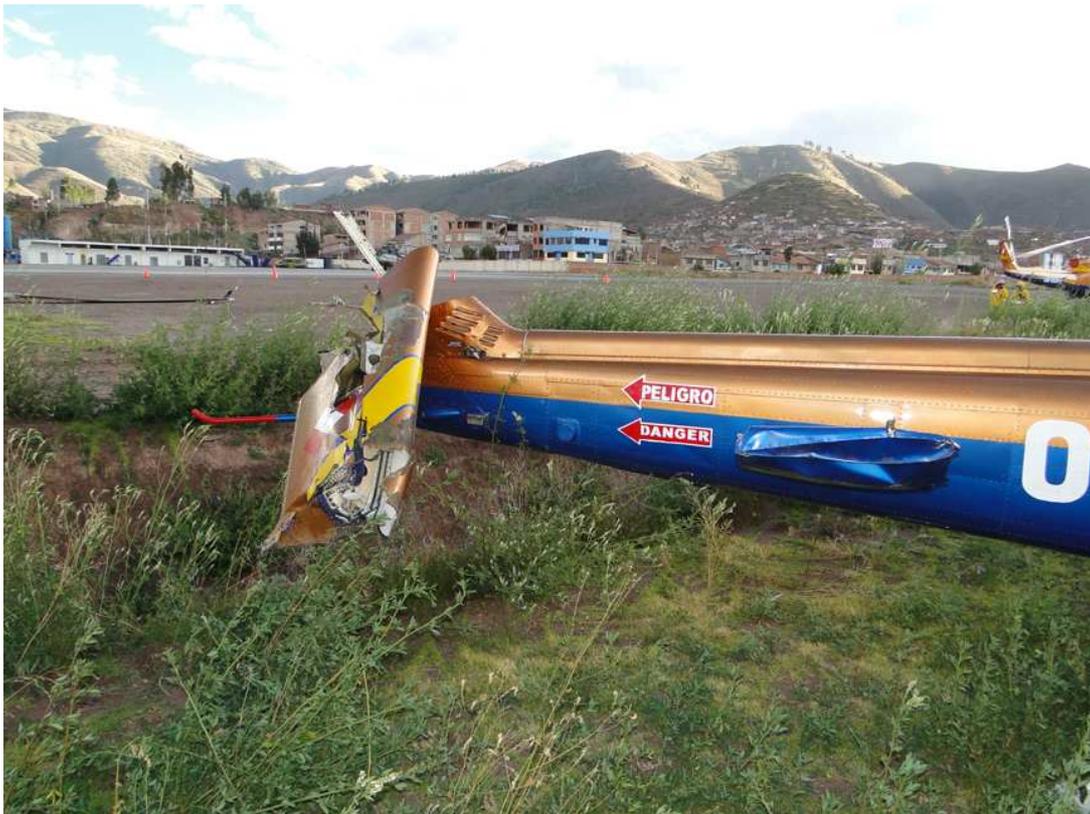
El pylon se encuentra fracturado por el impacto de una pala del rotor principal.

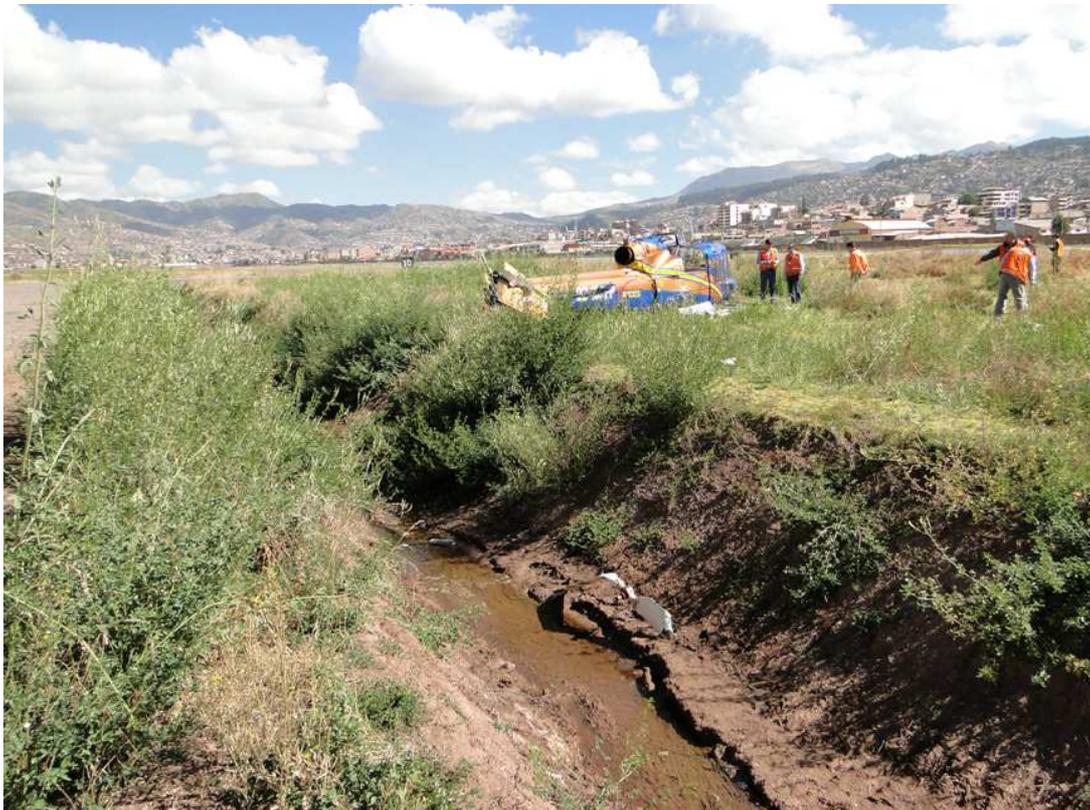
Rotor de cola desprendido del helicóptero.

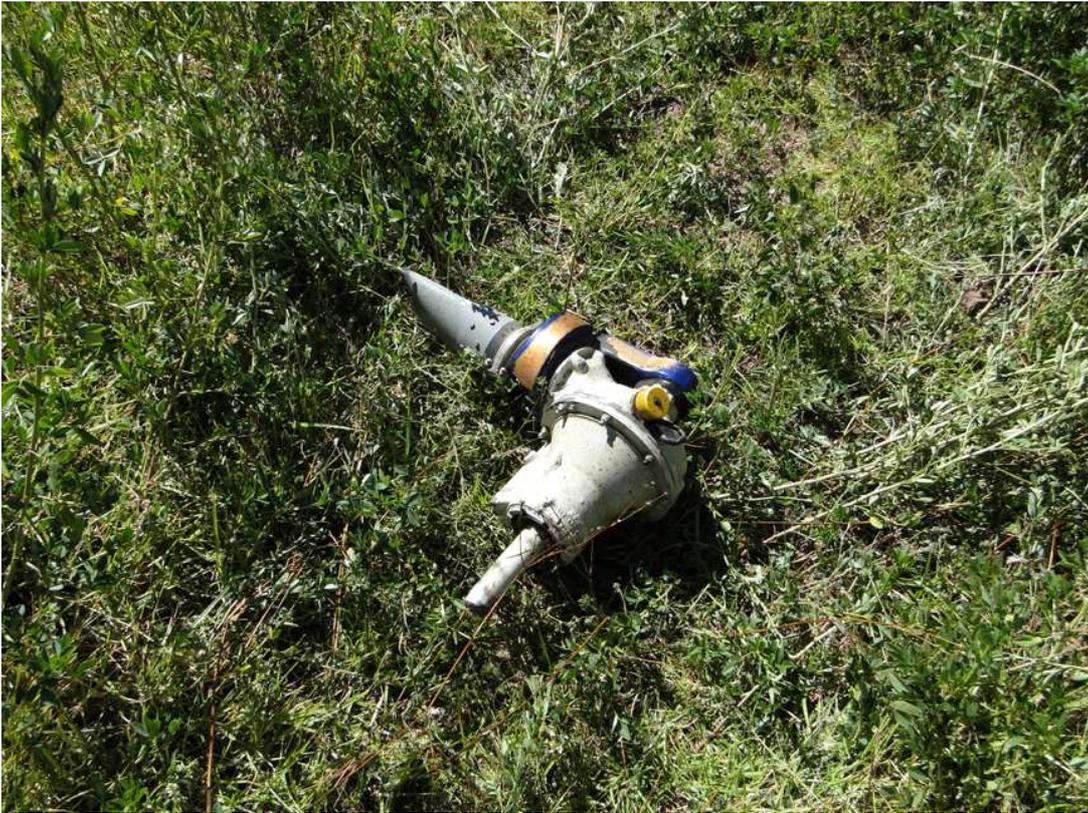
La caja de 90° del rotor de cola se encontró aproximadamente a unos 30 metros del helicóptero y las palas del rotor de cola se encontraron rotas, producto del impacto con el terreno.

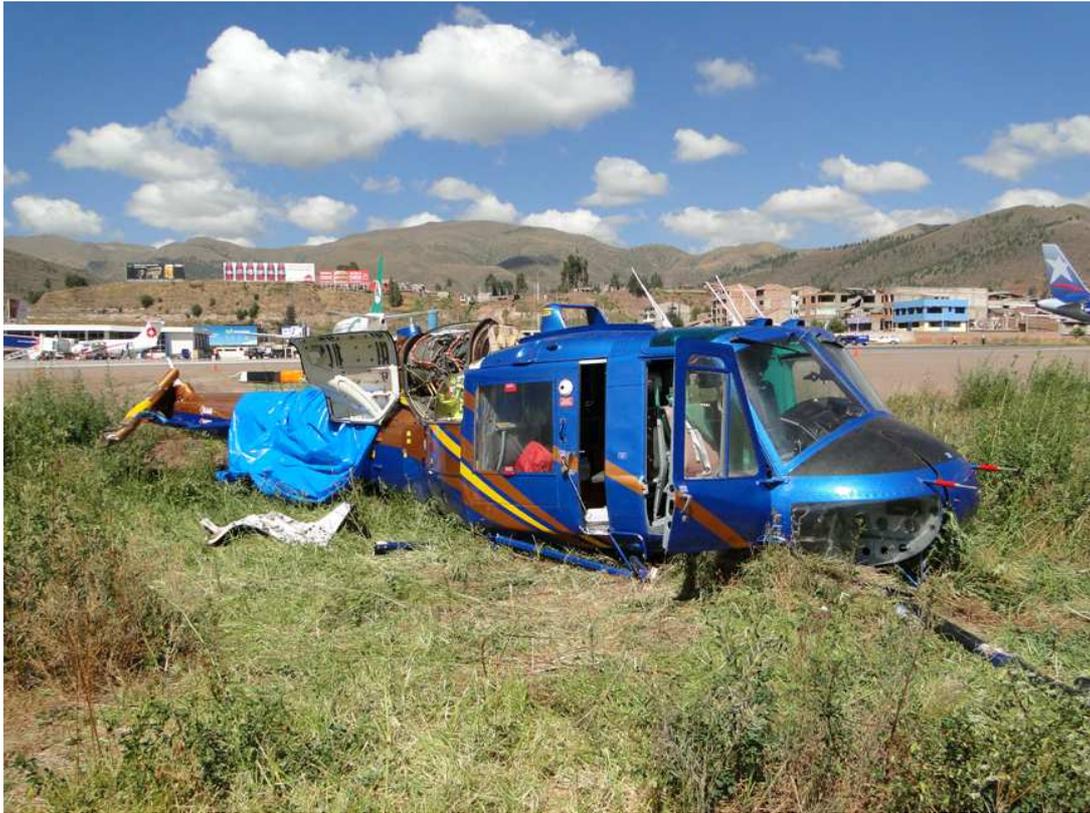
Los esquís se encuentran fracturados y fuera de su posición

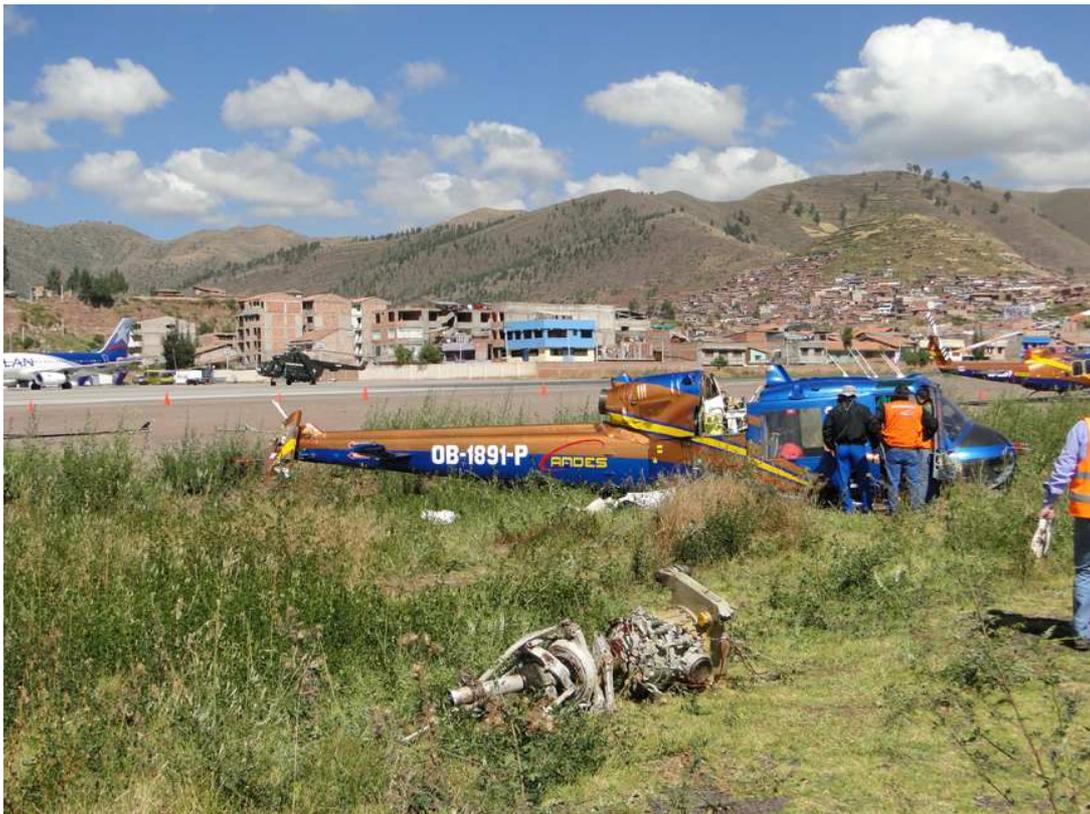
La transmisión desprendida se encuentra a 20 metros del helicóptero

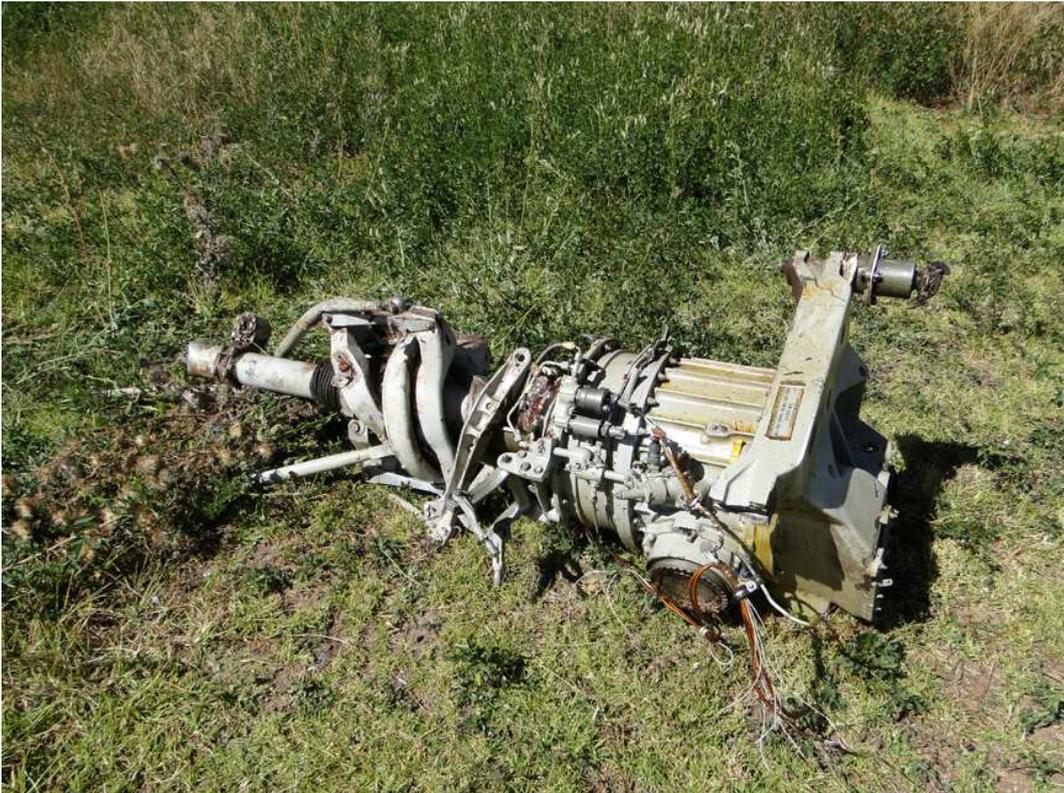
El mástil de la transmisión se encuentra fracturado en la parte de la unión con el cubo del rotor principal.

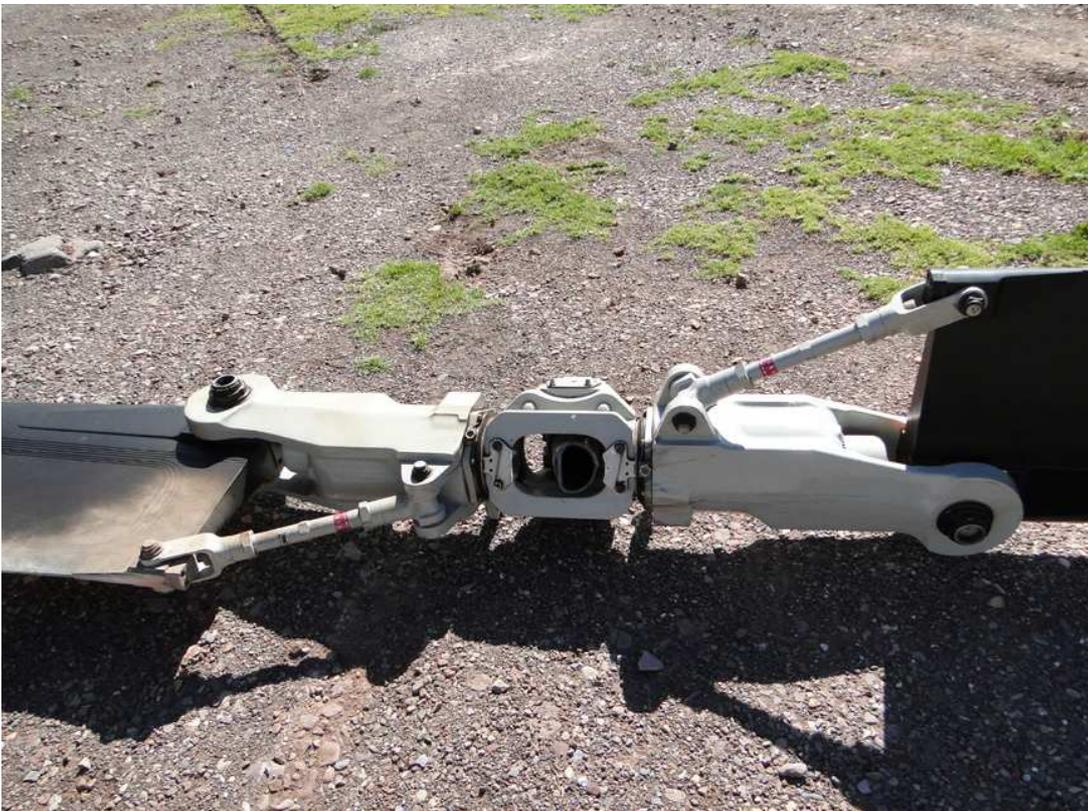
En cubo de rotor principal se encuentra con la parte superior del mástil de la transmisión cizallada.

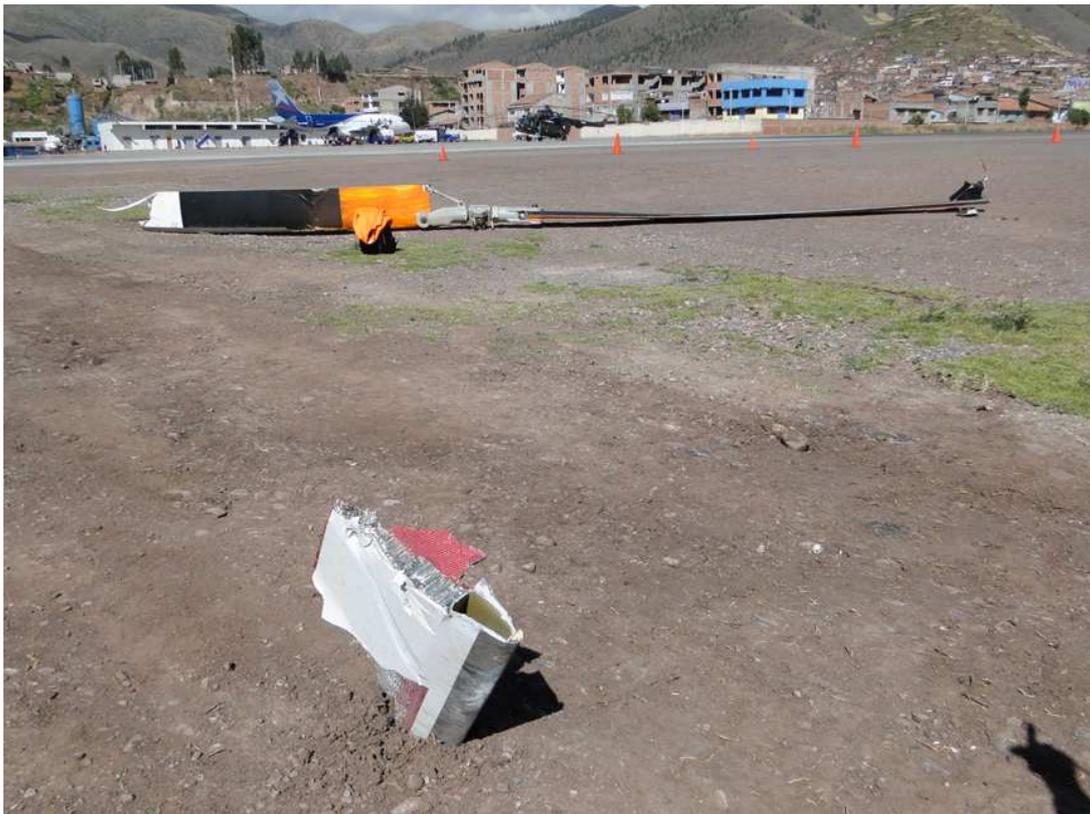
Las palas del rotor principal se encuentran con fracturas en las zonas de los tips, con diversas abolladuras productos del impacto con el terreno.

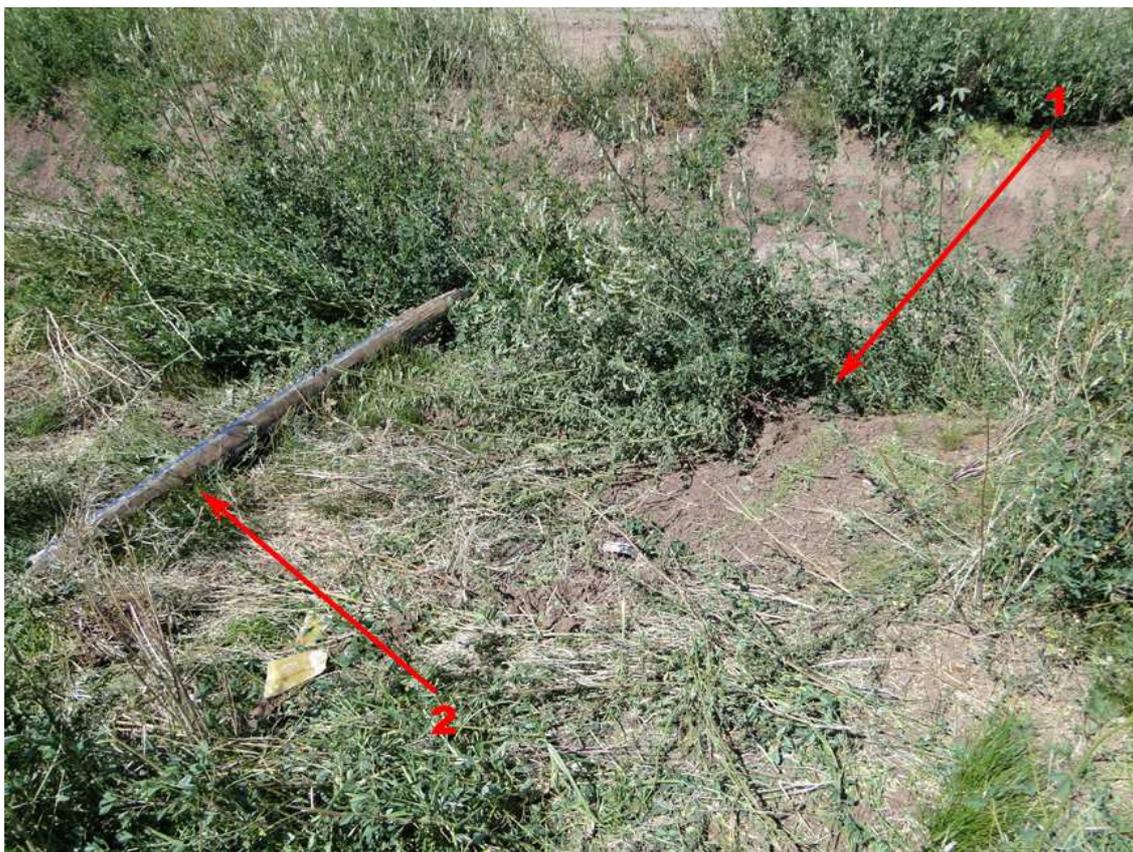
1. Huella del primer impacto con el ski del lado izquierdo. 2. Ski izquierdo, impacto con parte posterior.

Primer impacto con el terreno, ubicado aproximadamente a 40 metros a la derecha de la posición inicial del helicóptero. El helicóptero impactó con la parte posterior del ski izquierdo, lo que ocasionó la fractura del mismo, así como de las bases de los soportes delanteros de la transmisión y de la base de la transmisión en la zona de los soportes posteriores.

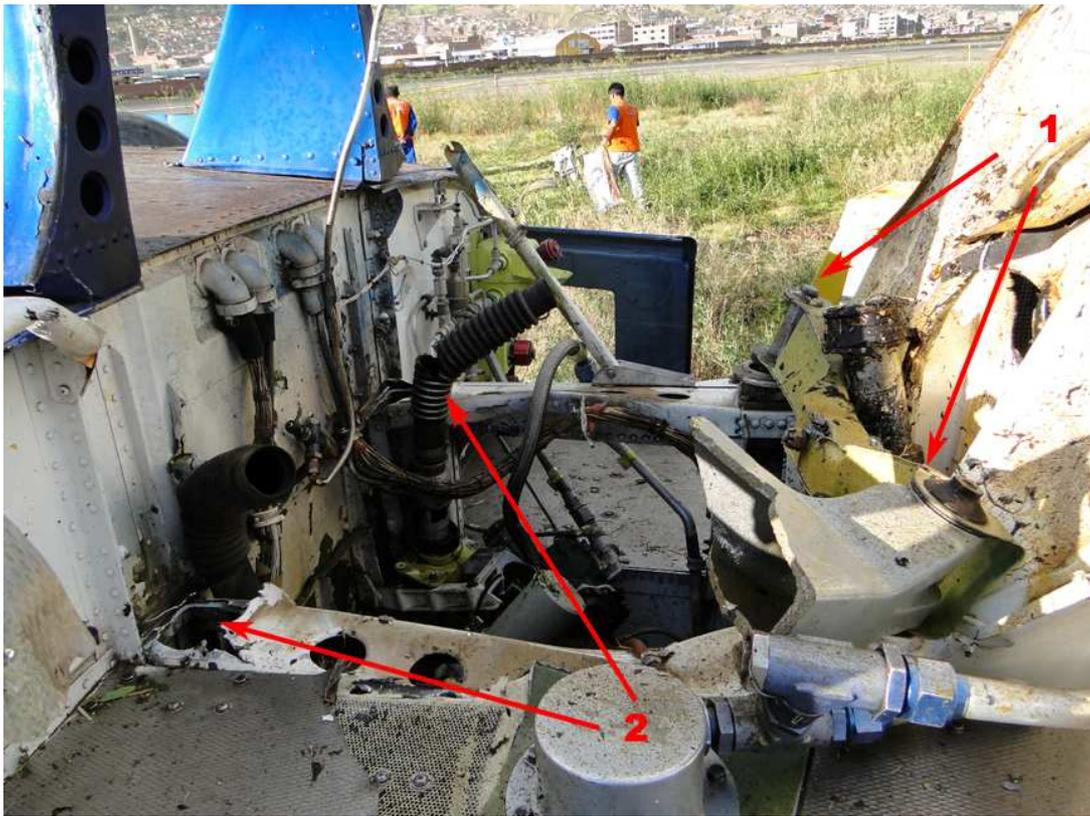
1. Bases de la transmisión fracturadas en los soportes posteriores (1) y delanteros (2).

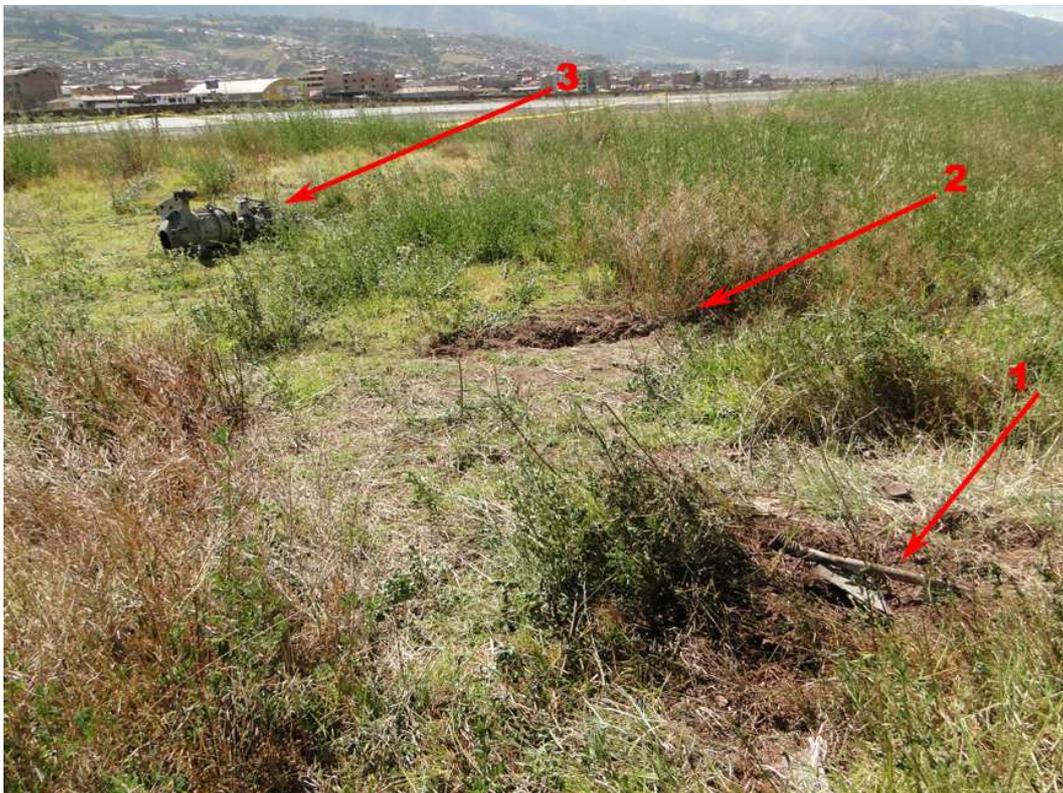
1. Punto de impacto de la Transmisión Principal con el terreno. 2. Punto de impacto de las palas del Rotor Principal con el terreno. 3. Posición final de la transmisión principal.

Aproximadamente a 05 metros a la derecha de la posición final del helicóptero se encuentra el punto de impacto de la base de la transmisión principal luego que se desprendiera de su base. En este punto se recuperaron evidencias de aceite, partes de la base, pudiéndose establecer también que el impacto se dio con una gran fuerza centrífuga que causó que los accesorios y partes de la zona inferior de la transmisión salieran despedidas en diferentes direcciones. Se puede apreciar también el lugar donde impactaron las palas, así como la posición final de la transmisión.

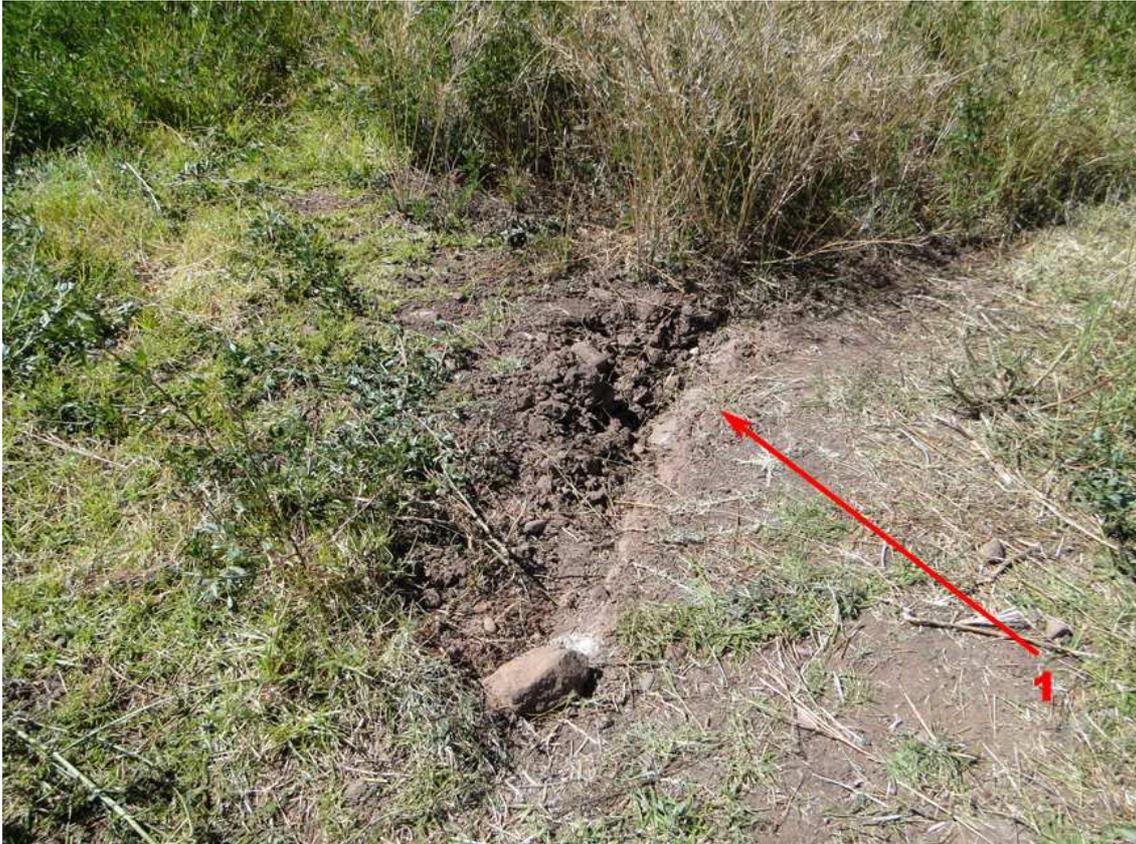
1. Huella del impacto de las palas con el terreno.

El impacto de las palas con el terreno fue con alta velocidad de giro, motivo por el cual se cizalla el mástil de la transmisión, se fracturan las palas y el cubo de rotor principal con las palas salen despedidos aproximadamente 40 metros.

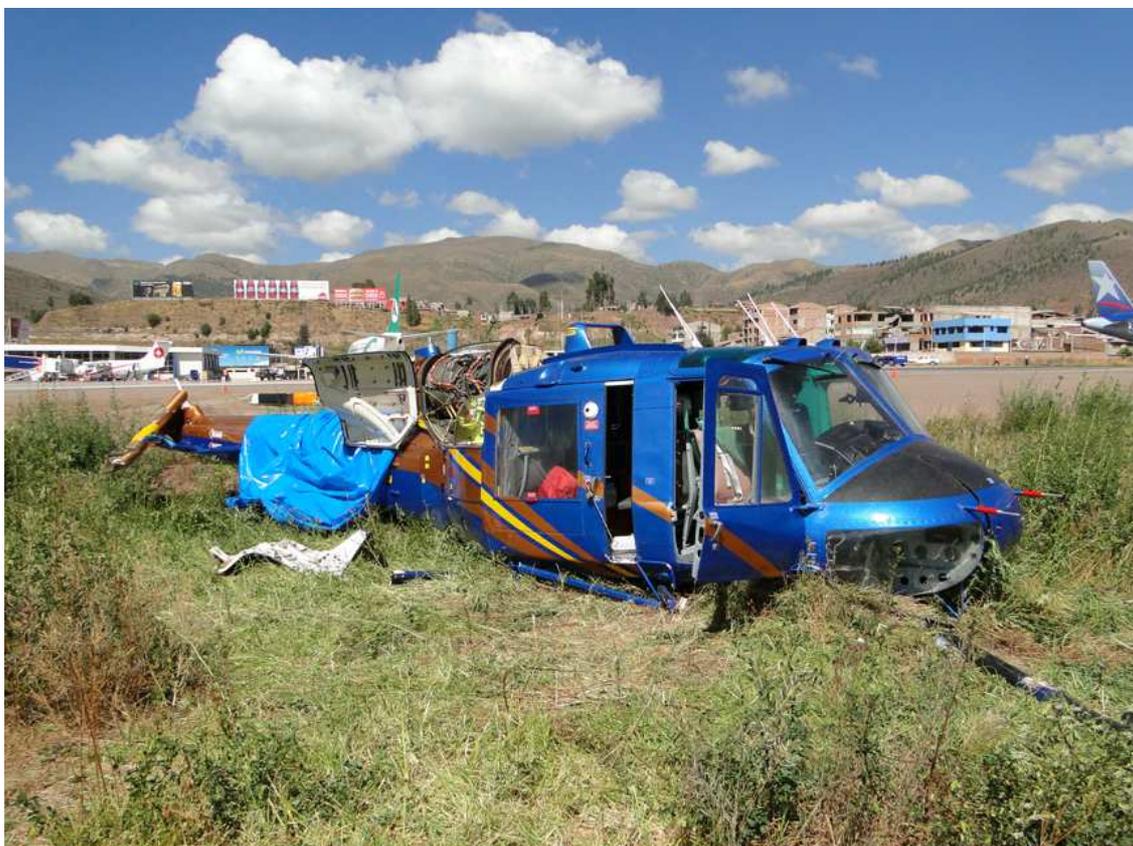
derecha de la posición inicial, con la parte inferior del fuselaje posado sobre el terreno, con evidencia de haber recibido un fuerte impacto positivo con traslación hacia atrás, ya que los skis se encuentran rotos. El ski derecho se encuentra adelante del fuselaje así como los montantes de los skis.

Fuselaje inferior posado sobre el terreno con el Ski derecho roto, montante y ski derecho desplazados hacia delante.

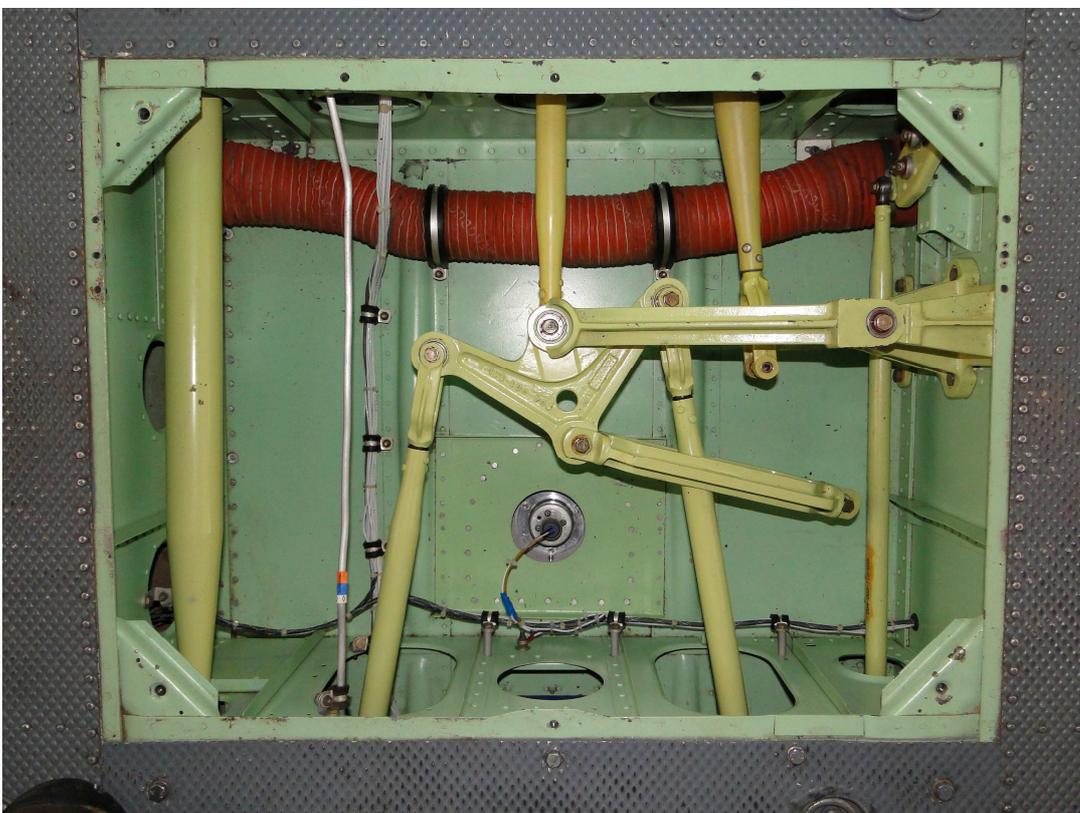
El mismo compartimento del "mixing lever assembly" con el "bellcrank" retirado del mecanismo.

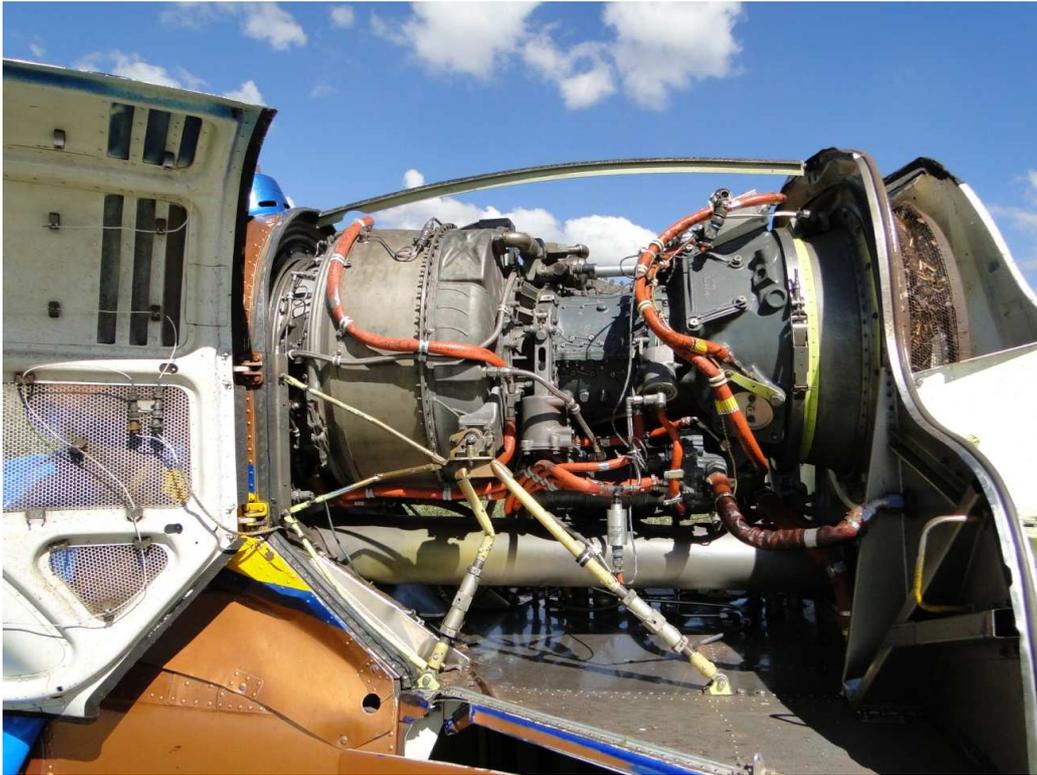
Fotografía del motor Honeywell T5313B N/S: LE-07672, lado derecho, con daños al montante bípedo y a los "firewall brace rods".

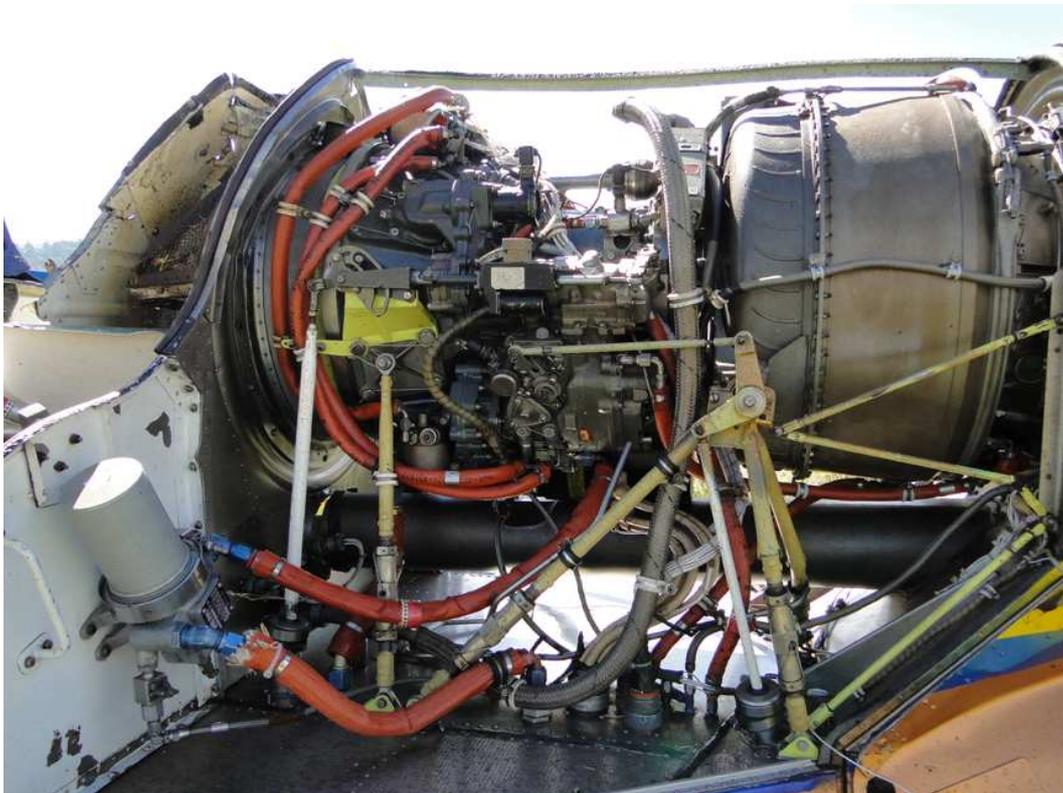
Fotografía del motor Honeywell T5313B N/S: LE-07672, lado izquierdo, con daños al montante trípodo y a los "firewall brace rods".

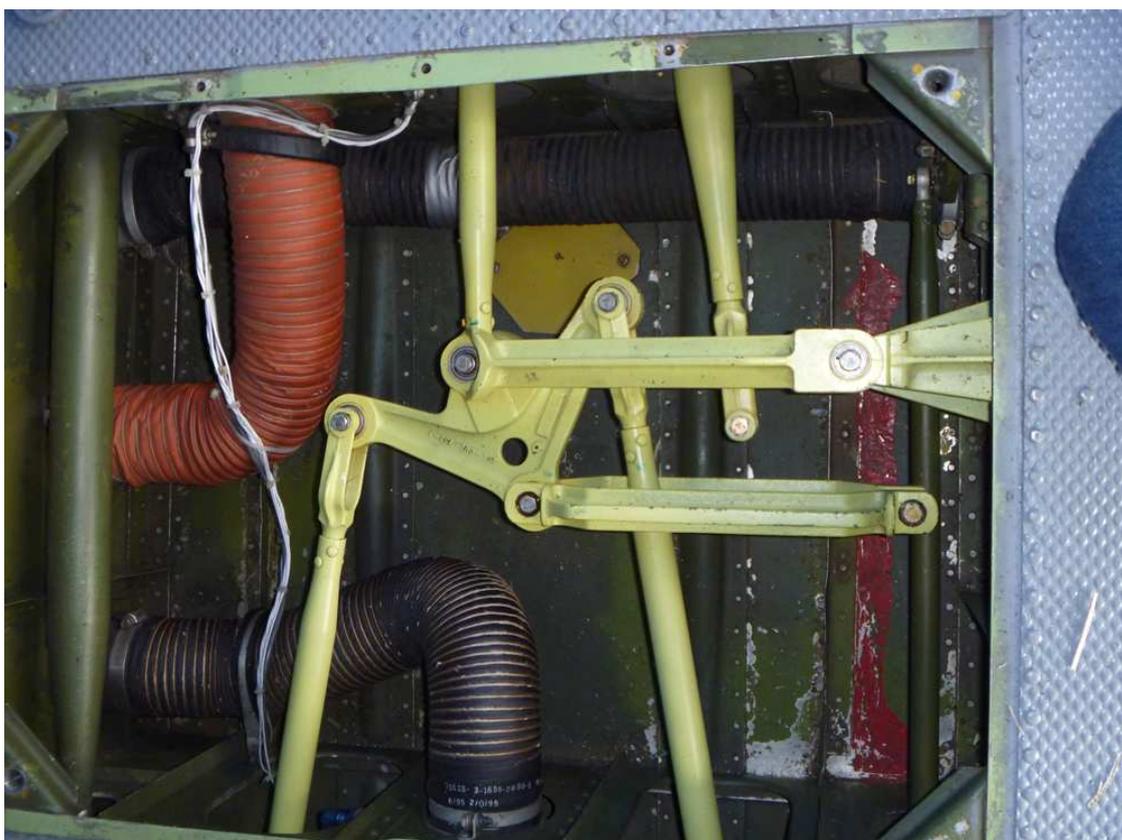
Se comprobó que en la bitácora N° 000380 sin fecha, se procedió a remover el bellcrank (4, Fig. 7-23) con número de parte 204-001-352-1C2, por conveniencia de la compañía, para instalarla en un helicóptero similar. En el campo del levantamiento de discrepancias figura este mismo ítem como levantado el 16-04-2011 e indica lo siguiente: *se instaló bellcrank con P/N: 204-001-352-1C2, según BHT 204B M.O. Cap 7.46 y 7.23, realizado a las 24836.8 H/A y con fecha 16-04-2011.*

Fotografía del "mixing lever assembly" sin el bellcrank instalado en el helicóptero accidentado Bell 204B, OB-1891-P.

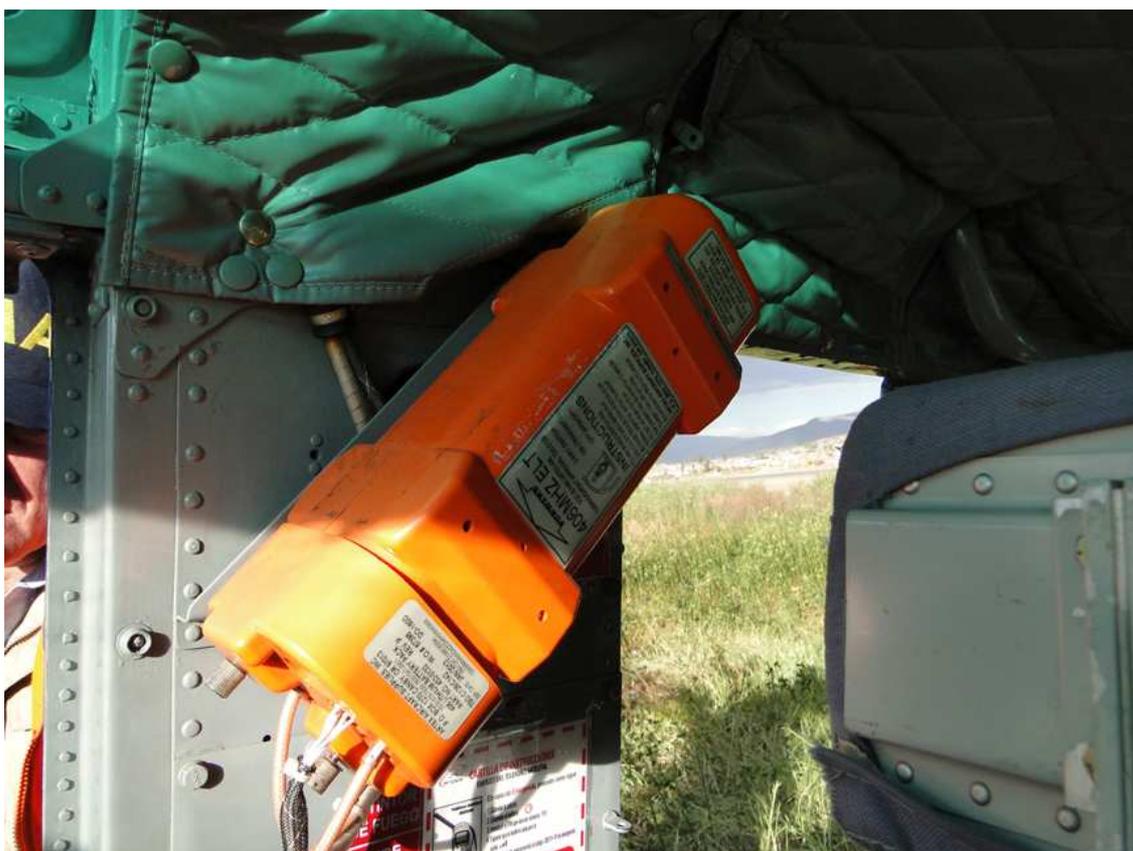
La unidad de E.L.T. se encontraba instalada en la parte interna derecha de la cabina (estación 74.25), con una inclinación de aproximadamente 45° hacia abajo y con la flecha de indicación de posición hacia el lado izquierdo. La unidad no se activó ni funcionó debido a que no se encontraba instalada de acuerdo a lo recomendado por el Abbreviated Component Maintenance Manual de Cobham Avionics Wulfsberg Electronics (ex Artex), para el modelo C406-2HM.

Dicho manual recomienda la instalación del E.L.T. con la flecha de orientación hacia arriba y en la dirección de vuelo, con una inclinación máxima de 25° hacia abajo, a fin de garantizar el correcto funcionamiento de los switches de gravedad conocidos como G-switches.

Fotografía de como se encontraba instalado el E.L.T. en la cabina del helicóptero Bell 204B, OB-1891-P.
