# **INFORME FINAL**

**CIAA-ACCID-001-2013**

**COLUMBIA HELICOPTERS**

**N241CH**

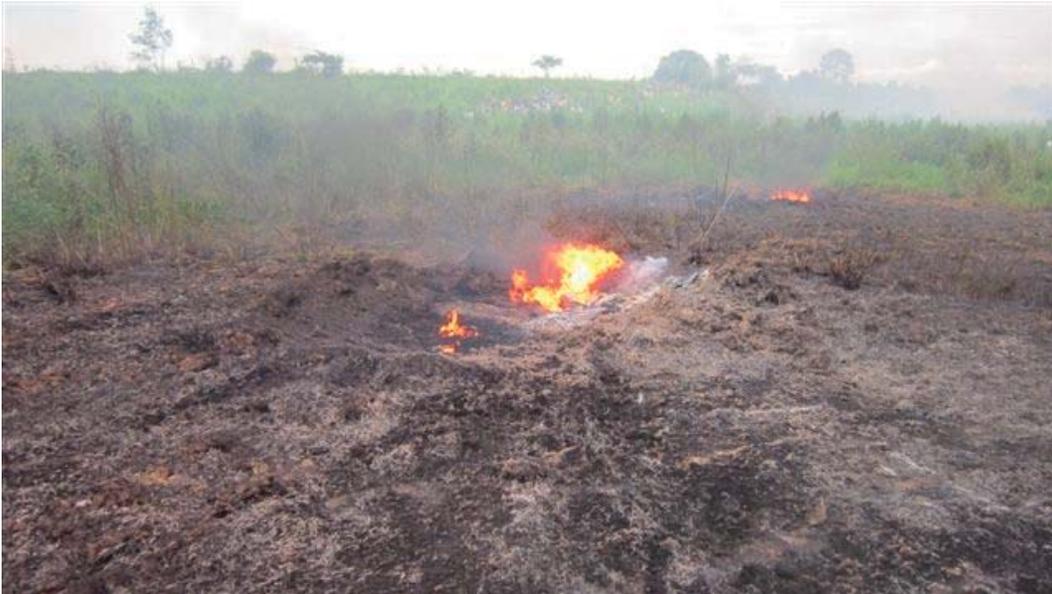
Fotografía tomada por personal de ADP minutos después de ocurrido el accidente, fuego y cráteres ocasionados por el impacto y explosión de los blivets auxiliares de combustible, expulsados del helicóptero.

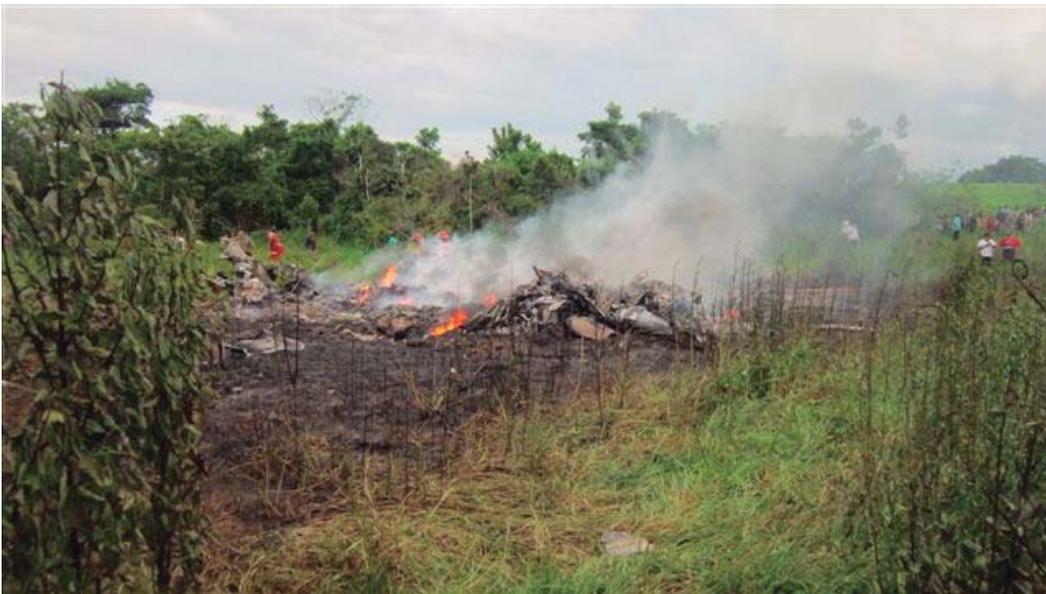
Primeras imágenes de los restos del helicóptero aun incendiándose.

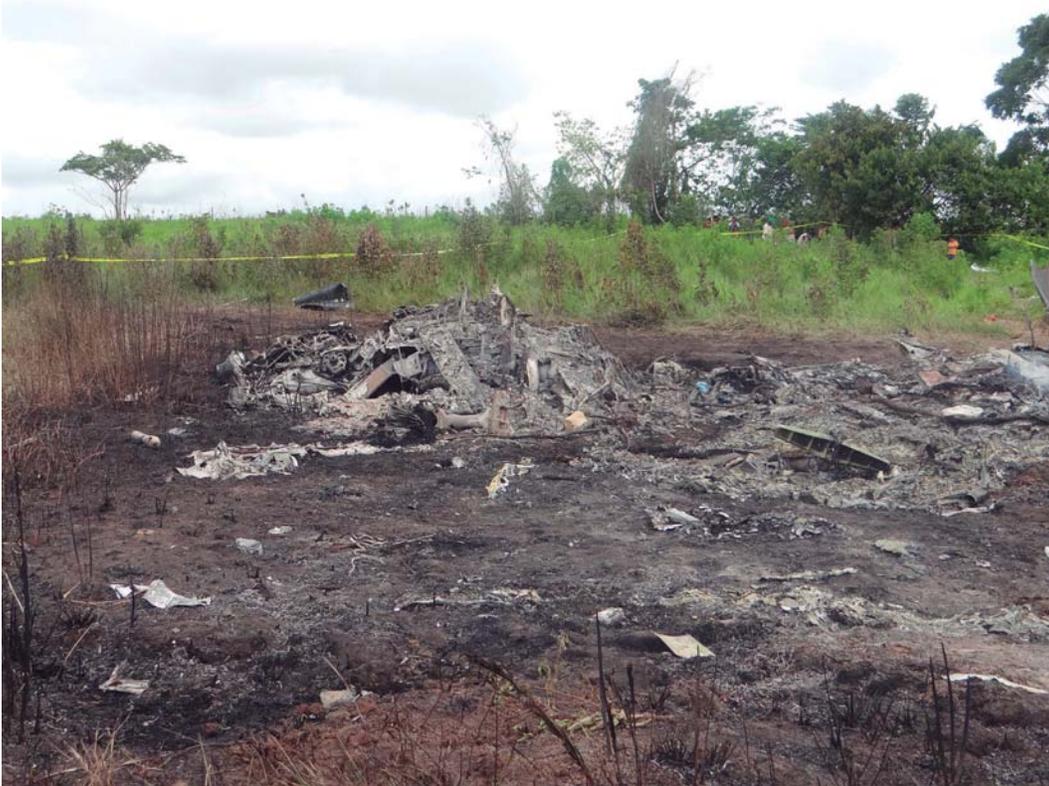
Parte trasera de los restos del helicóptero BV234 completamente consumidos por el fuego post impacto.

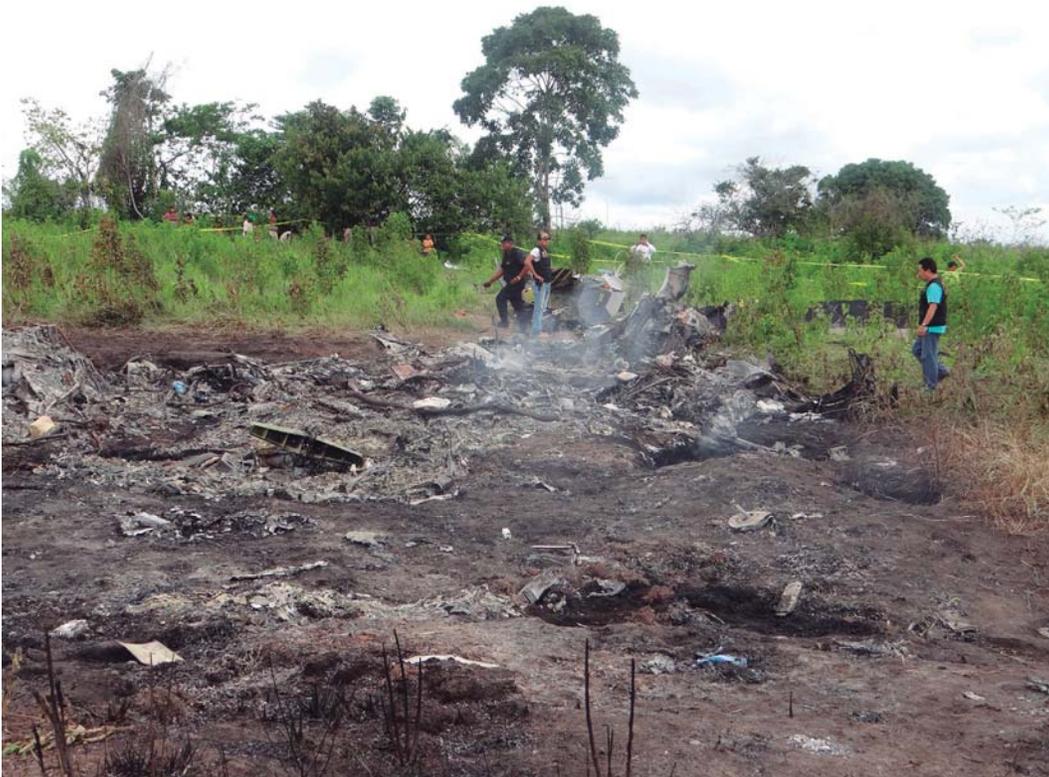
Parte delantera de los restos del helicóptero BV234 consumidos por el fuego post impacto.

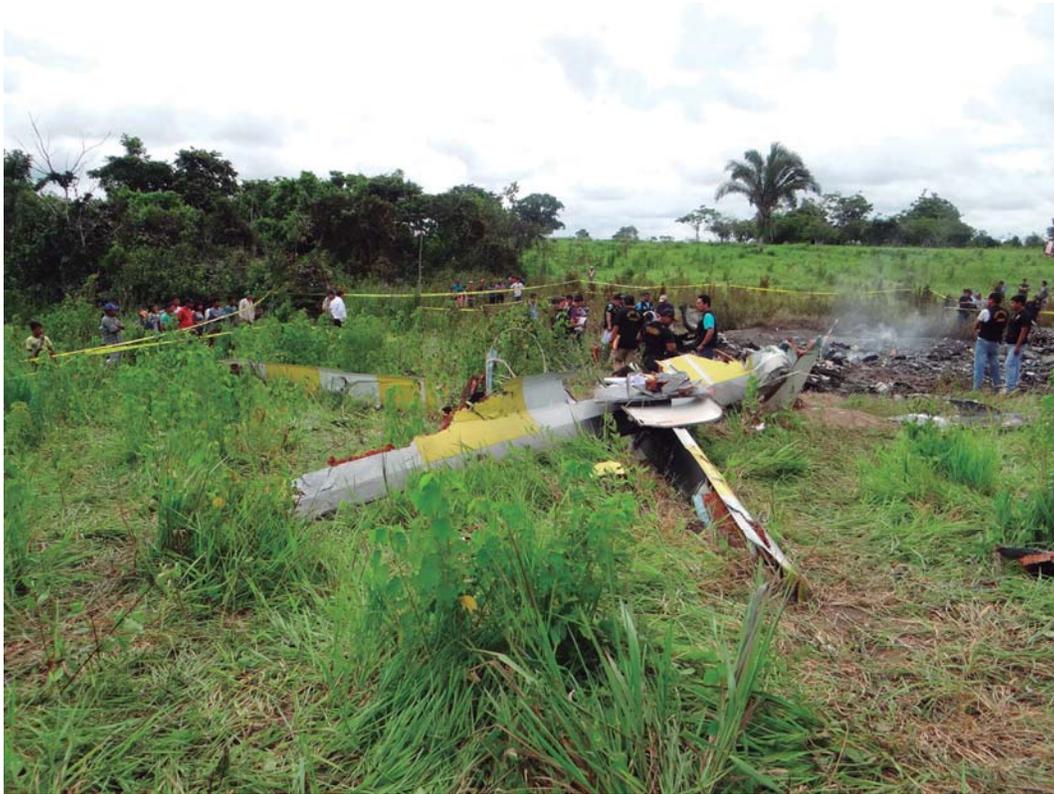
Rotor Principal delantero con el cubo incrustado en el terreno y las palas fracturadas.

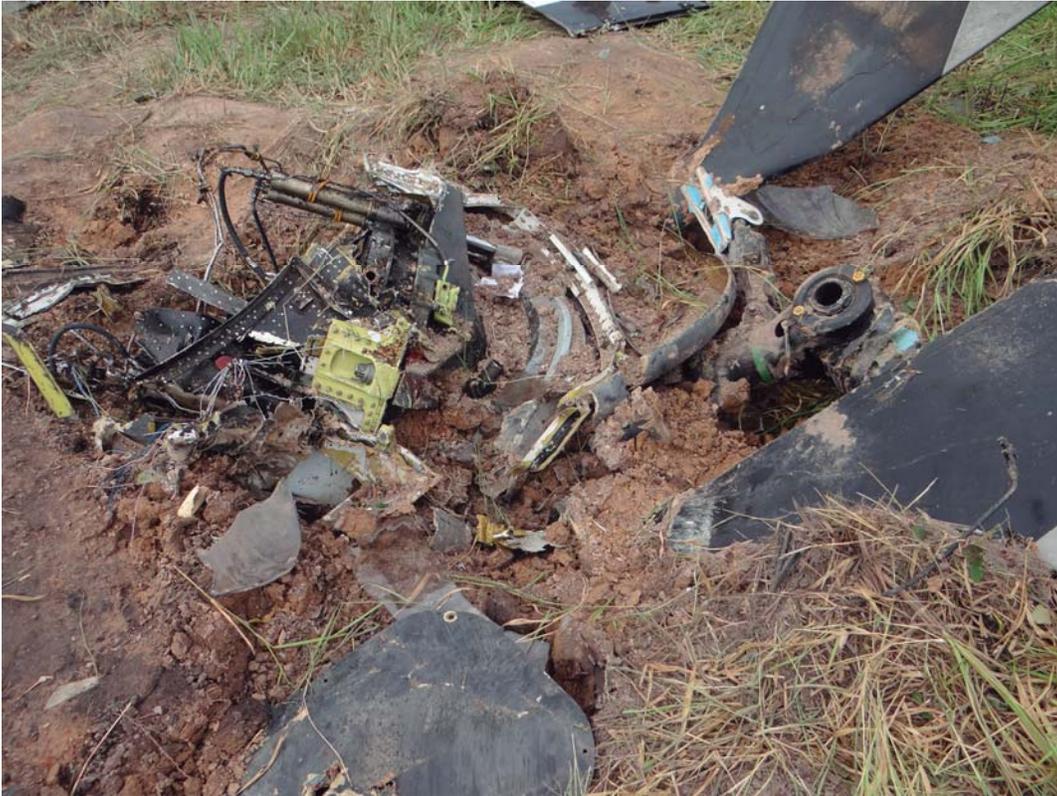
Restos del cubo del rotor y palas delanteras incrustadas en el terreno.

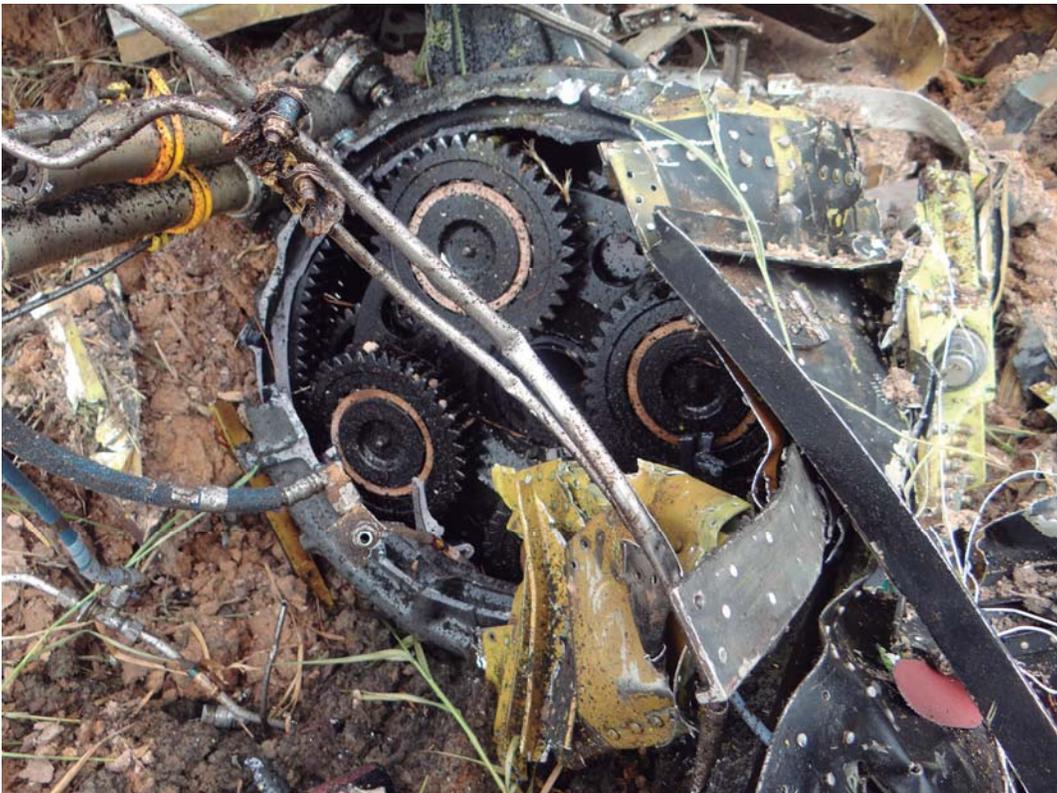
Sistema planetario de reducción del cubo delantero incrustado en el terreno.

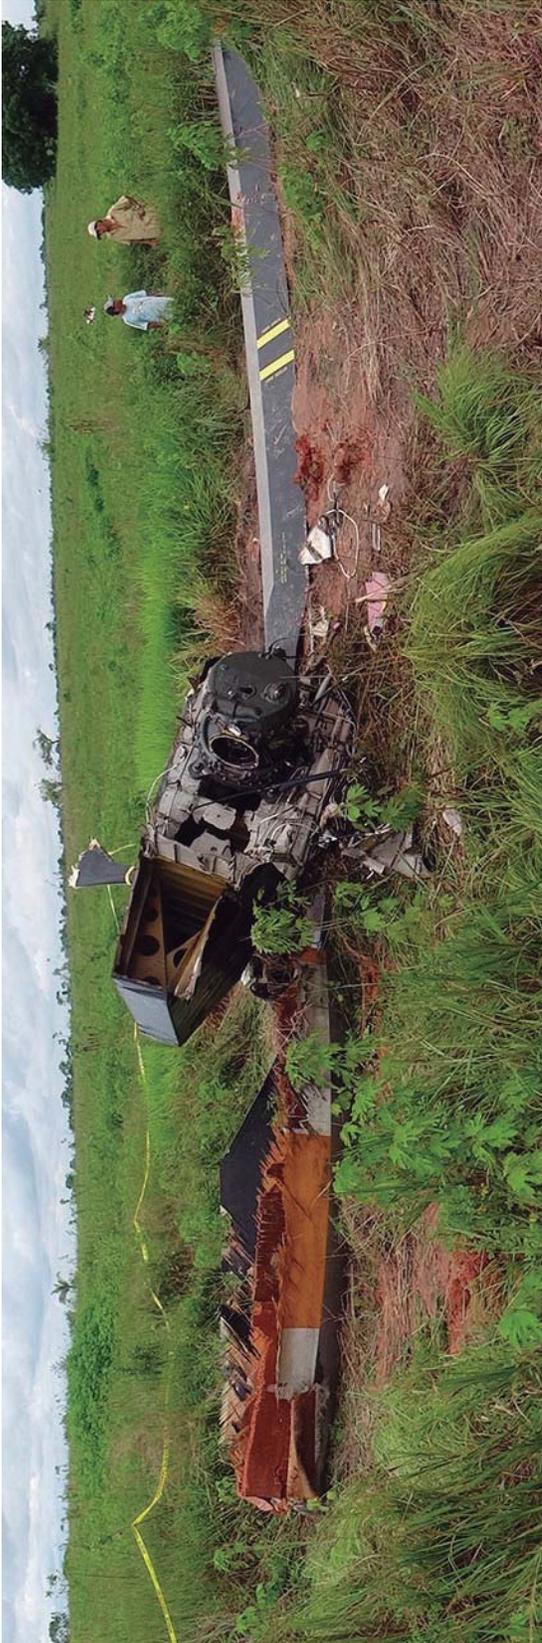
Pilón, transmisión, rotor y palas posteriores del helicóptero BV234, localizados a aprox. 150 m de los restos principales.

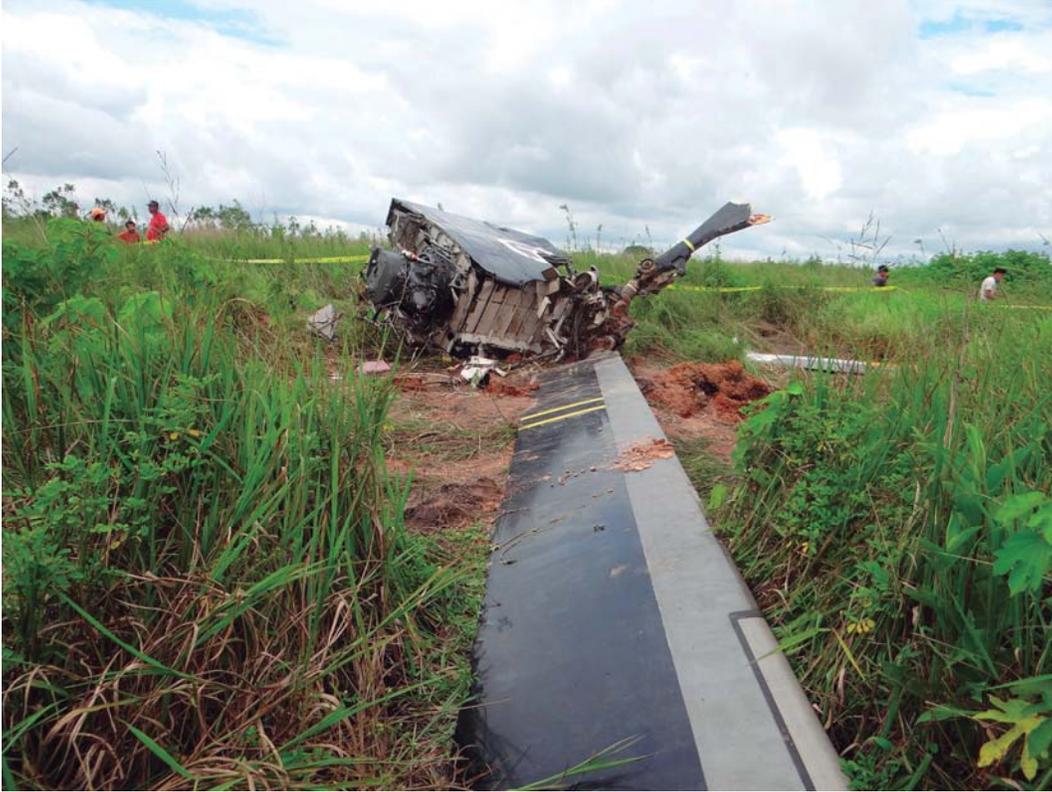
Pilón y rotor trasero, se puede apreciar la pala "roja".

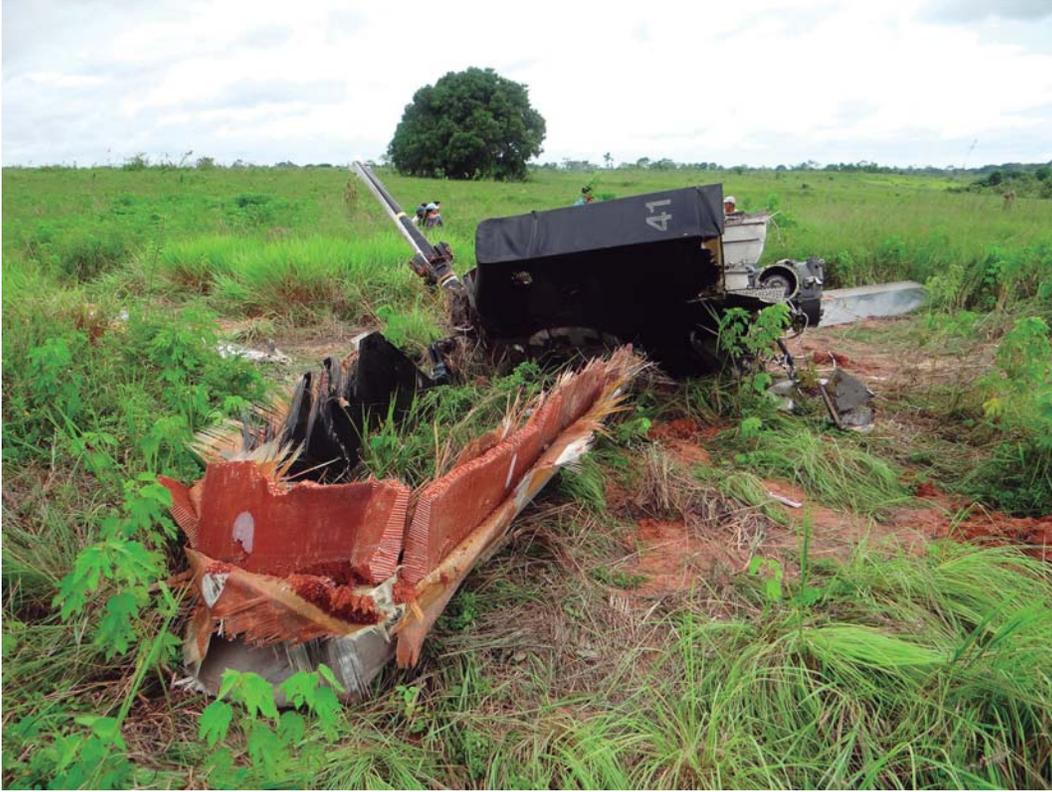
Pilón y rotor traseros, nótese la posición y el estado de la pala "verde".

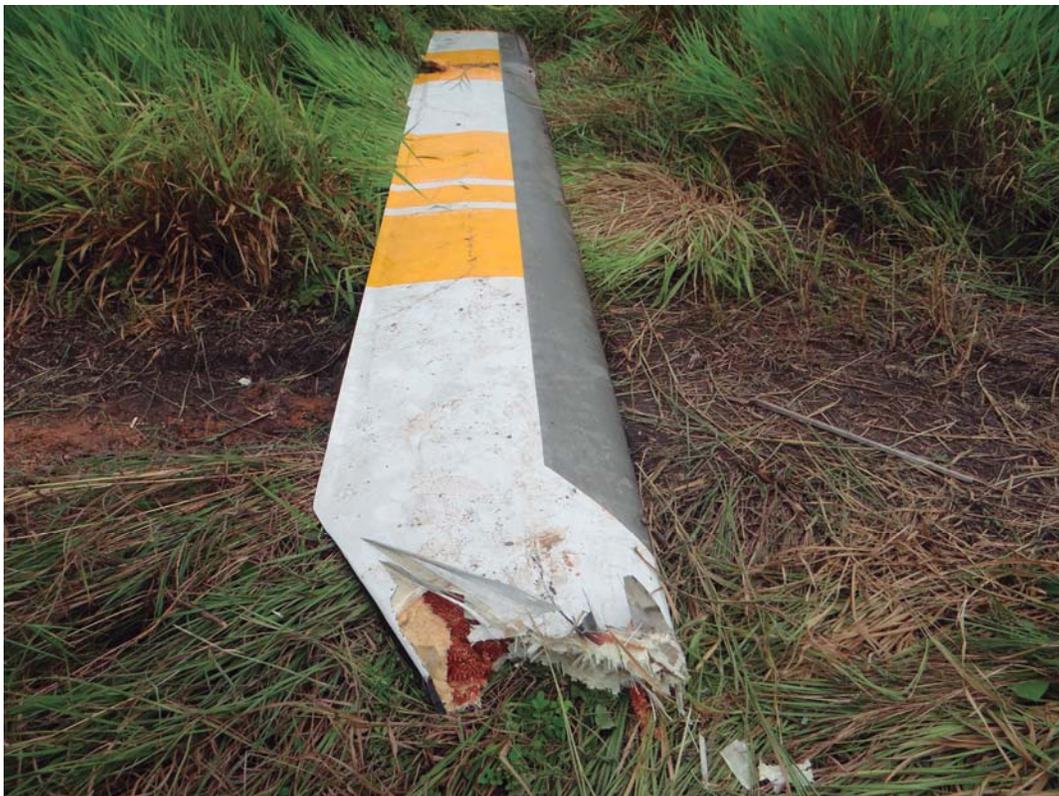
Fotografía de la parte superior de la pala "amarilla" del rotor trasero, separada del cubo del rotor.

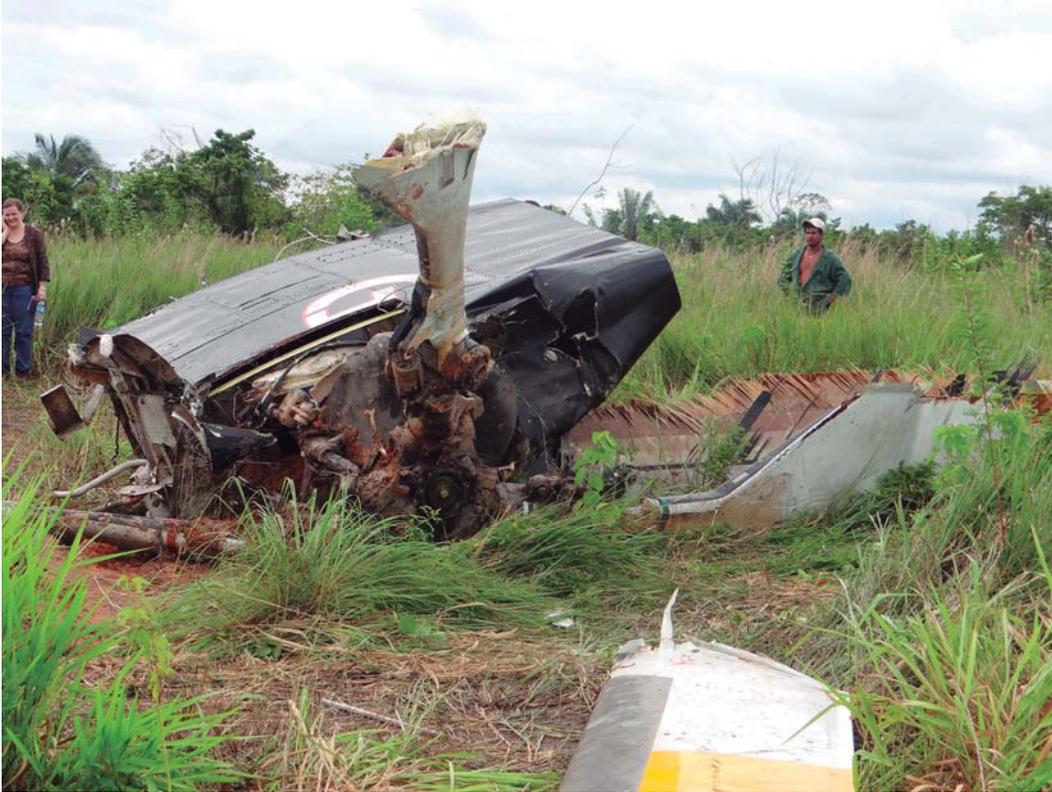
Pala "amarilla" del rotor trasero, separada del cubo del rotor.

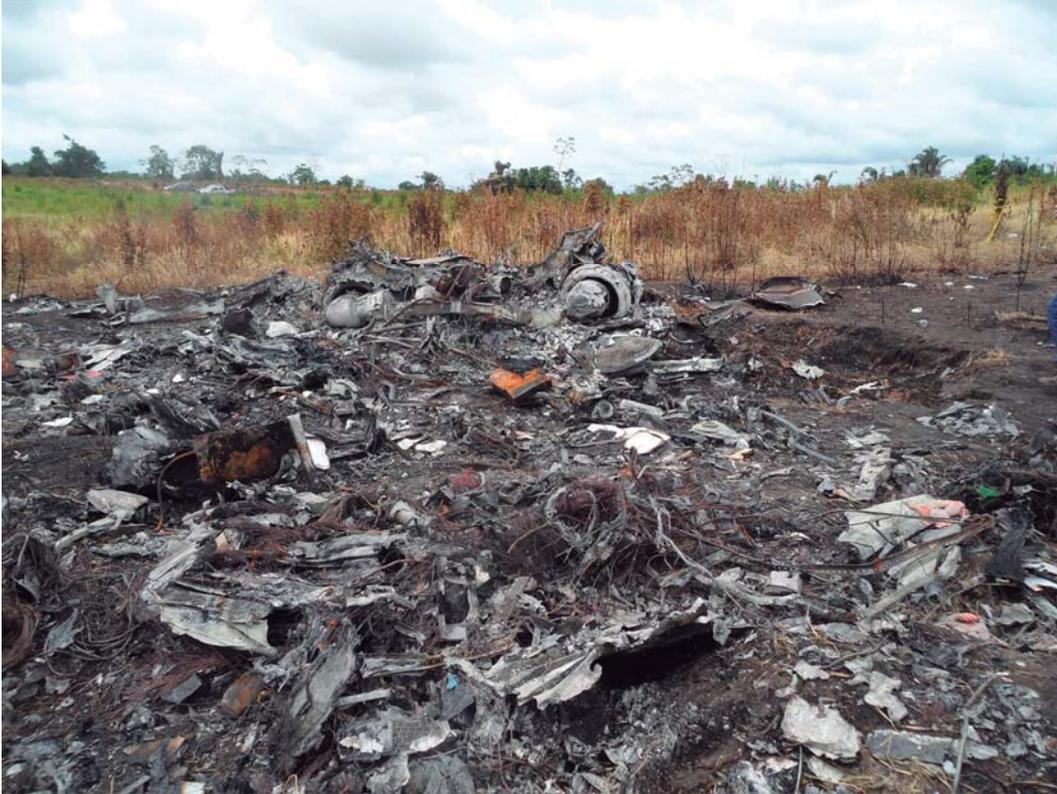
Fotografía del área principal de los restos del helicóptero BV234, N241CH, completamente quemados y en posición invertida.

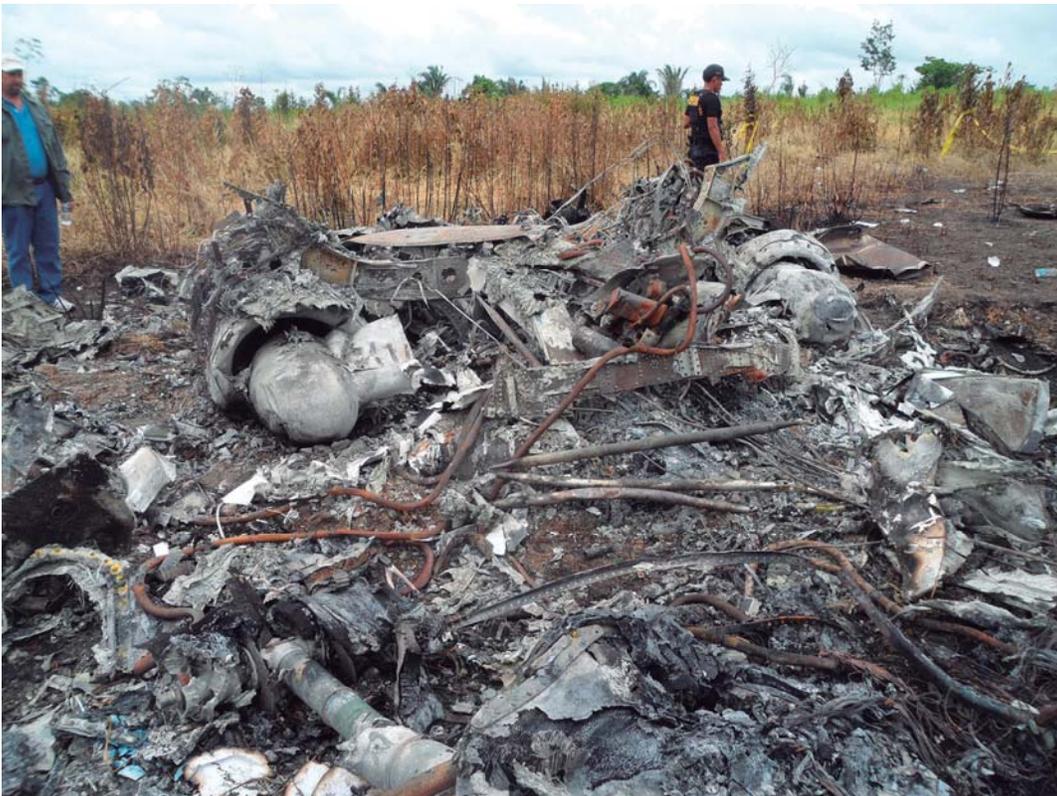
Motores del helicóptero en posición invertida con daños ocasionados por fuego post impacto.

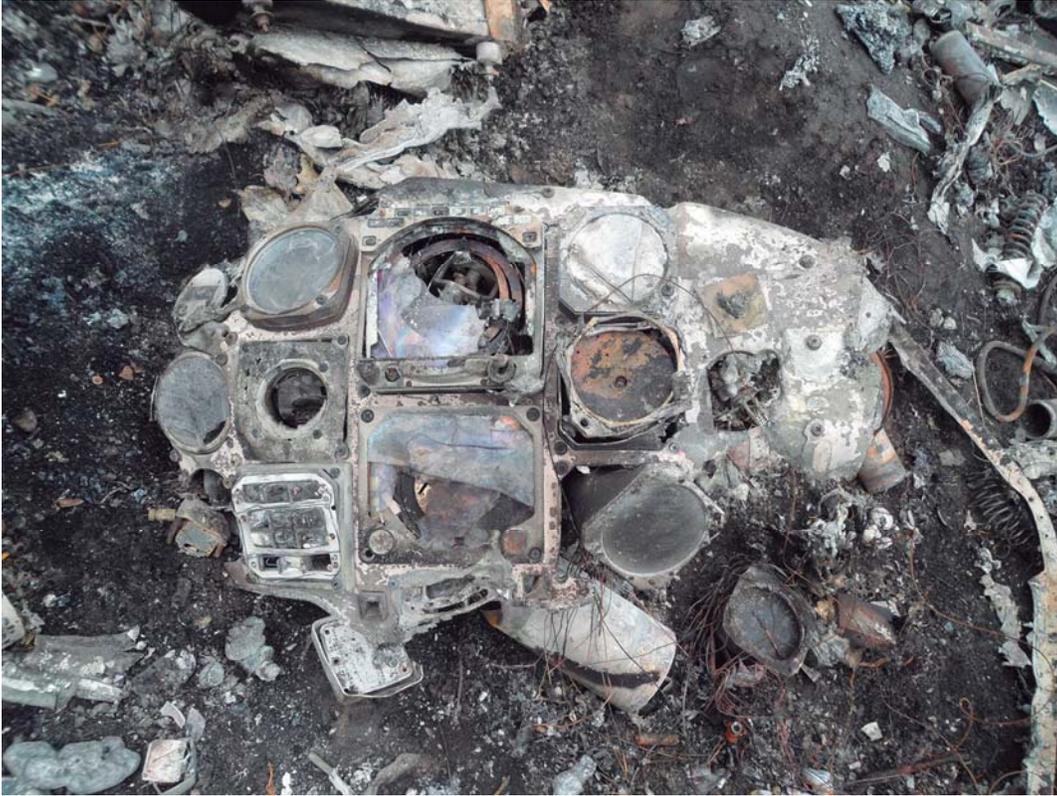
Parte del panel de instrumentos de la cabina de mando del helicóptero, con daños ocasionados por el impacto y fuego post impacto.

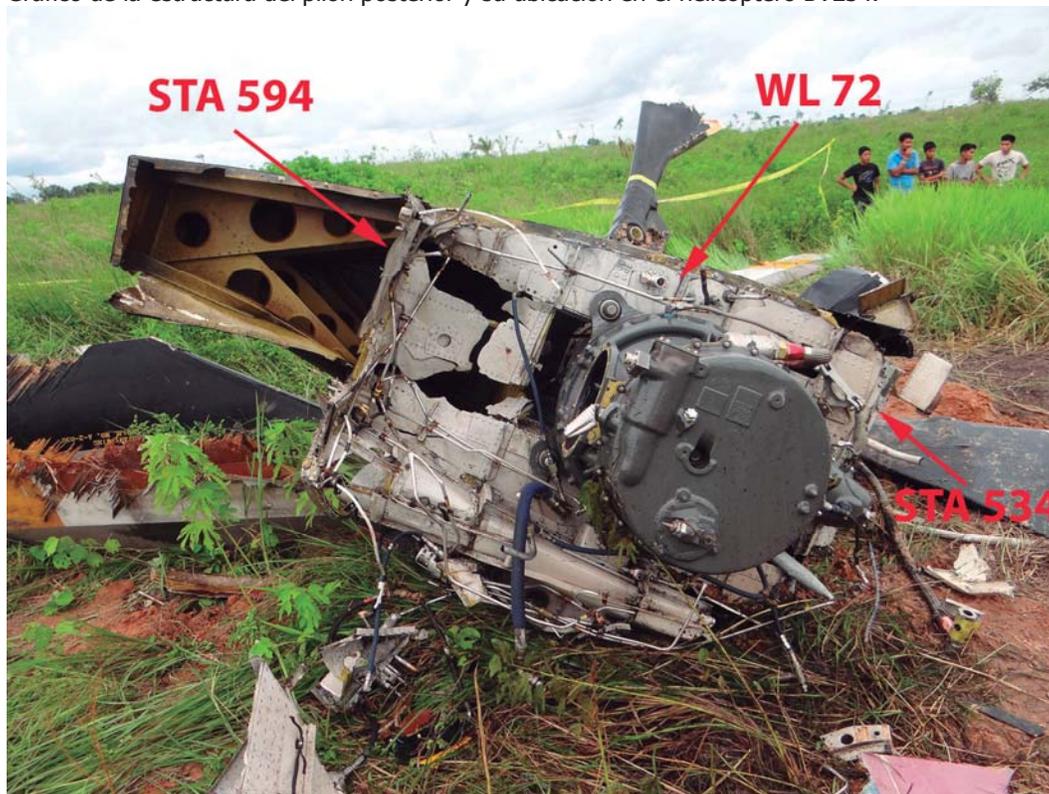
La segunda falla involucró un daño a la pala verde del rotor del pilón trasero. A medida que se incrementaba la severidad del daño de la pala, las cargas del pilón trasero también aumentaban, al punto en que las rajaduras de fatiga existentes de la estación STA 534 al final resultaron en sobrecarga. Con la pérdida de la capacidad de carga en los puntos de fijación de la estación STA 534, los puntos de fijación de las estaciones remanentes STA 482 y STA 594 del pilón posterior no pudieron resistir los incrementos de carga causados por pala dañada del rotor, las que finalmente también fallaron, resultando en la separación del pilón posterior del fuselaje principal.

Pilón posterior como fue encontrado en la zona del accidente, en la fotografía se detallan la ubicación de las estaciones STA 594 y STA 534 así como la Waterline WL 72.

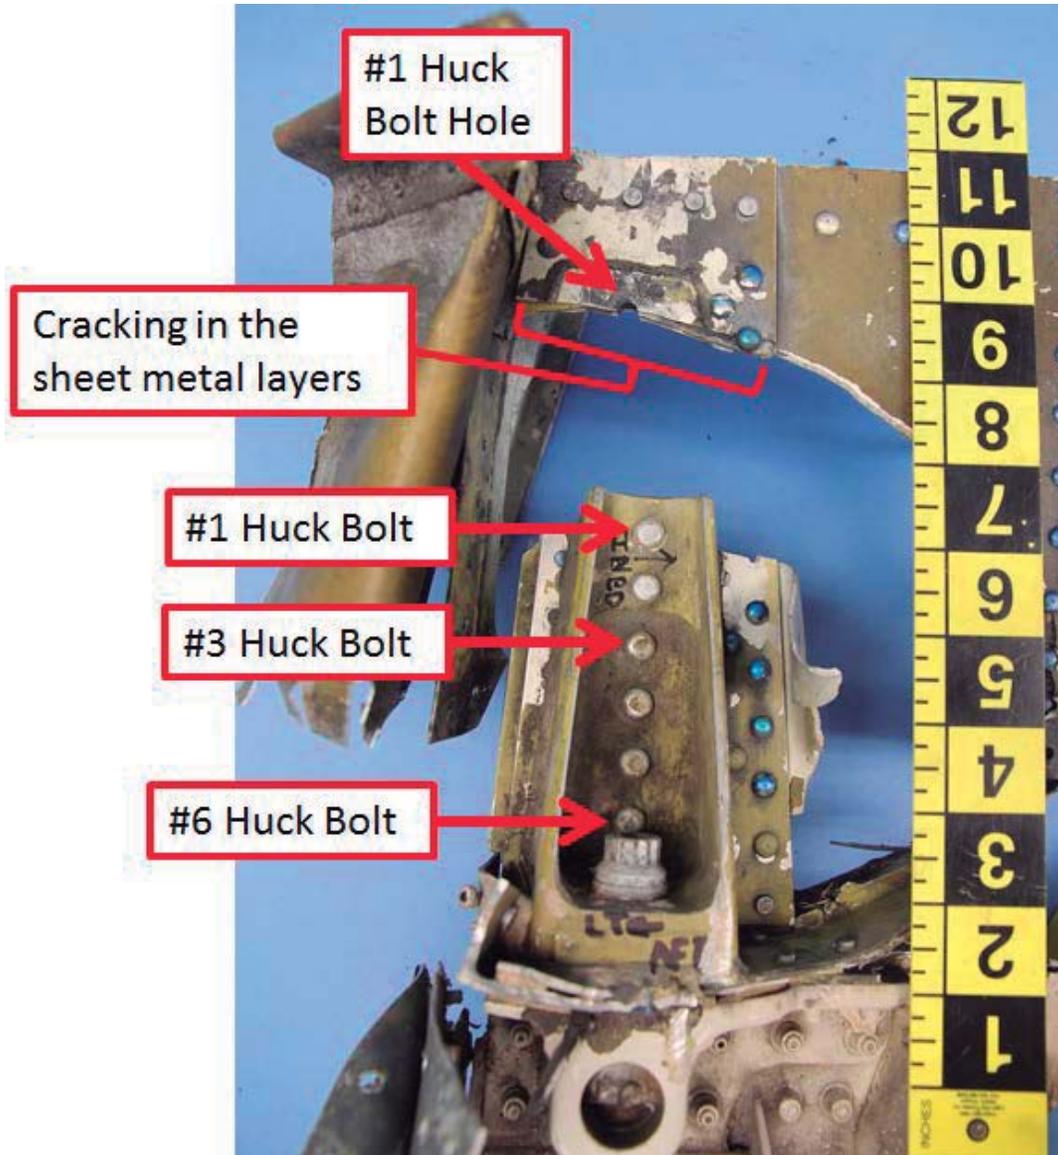
- El modelado matemático predijo que si los puntos de fijación de la estación STA 534 no hubiesen tenido rajaduras de fatiga similares a los presentados por el N241CH, la estructura del pilón posterior sería capaz de soportar el incremento de carga ocasionado por el daño a una pala de rotor posterior similar a la pala verde del rotor posterior (N/S: A-2-036). Sin embargo, el modelado matemático no predijo el periodo de tiempo que el pilón posterior podría soportar este incremento de carga.

Fotografía de los puntos de fijación de la estación STA 534 lado izquierdo, recuperados de los restos del accidente. La parte trasera mirando hacia adelante.

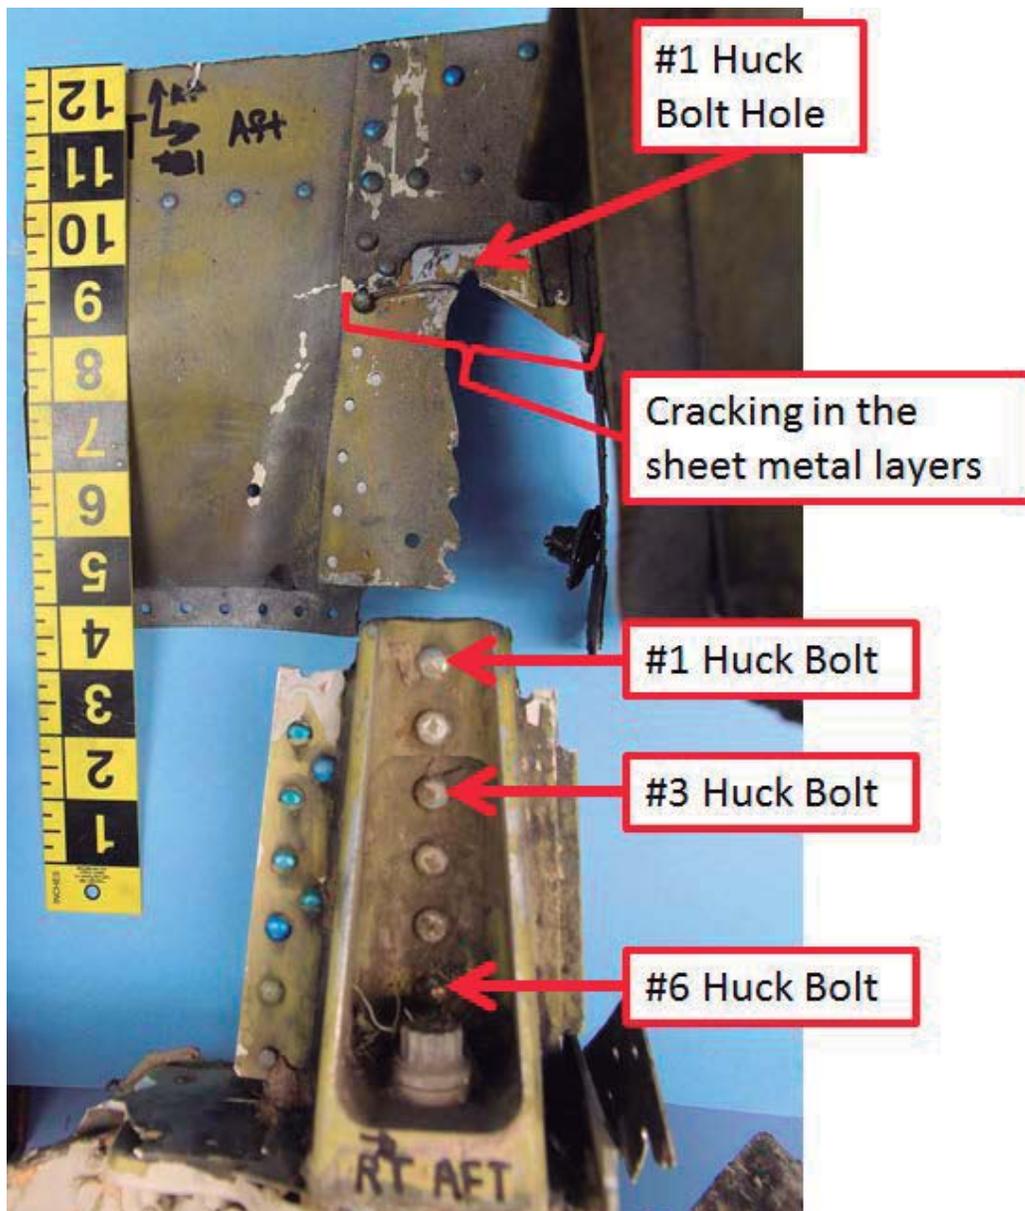
Fotografía de los puntos de fijación de la estación STA 534 lado derecho, recuperados de los restos del accidente. La parte trasera mirando hacia adelante.

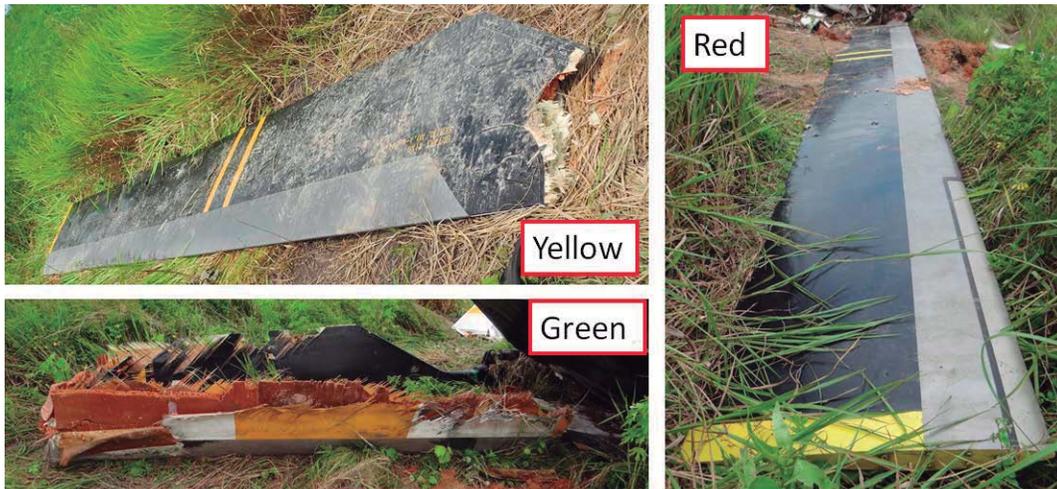
Fotografías de las palas del rotor trasero como fueron encontradas en el lugar del accidente.

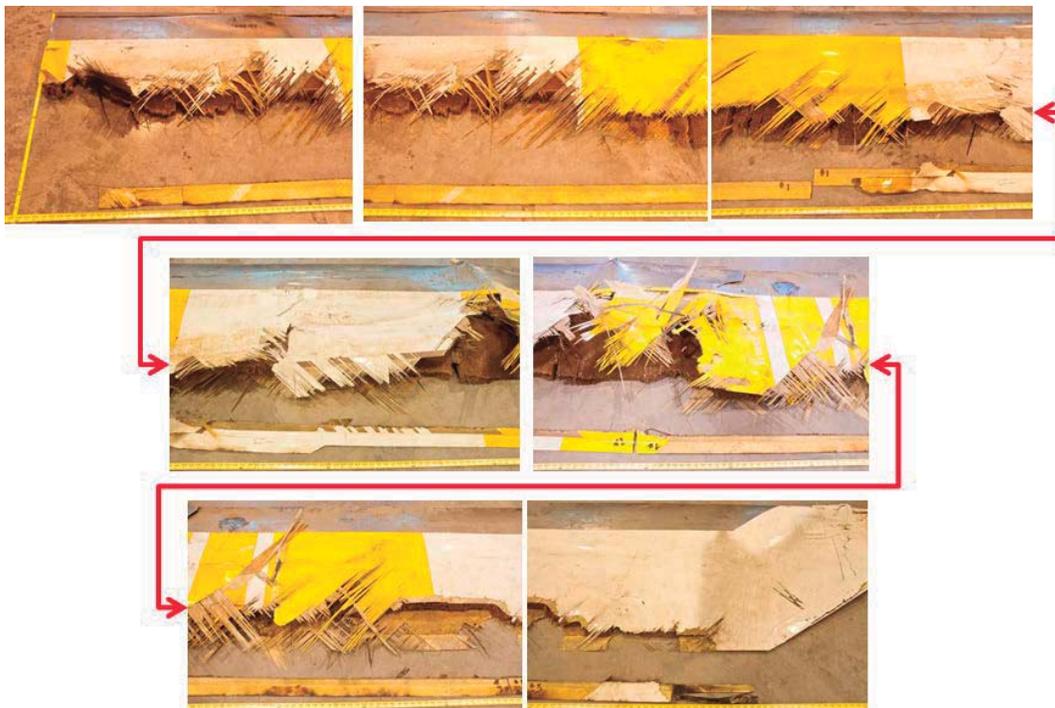
- La pala verde posterior del rotor mostraba un significativo desprendimiento de piel del núcleo de honeycomb. La piel de la pala mostraba daños en forma de flecos consistentes con un desprendimiento tipo piel a núcleo, ocurrido durante el vuelo.

- El pedazo del borde de salida de la pala verde del rotor trasero, se separó de la pala como una sola pieza con daño limitado.
- Para la pala verde del rotor posterior, el pegamento entre la piel y el núcleo de honeycomb, era consistente con el tipo FM73, el adhesivo requerido para pegar la piel de la pala al núcleo de honeycomb.

Fotografía de toda el área general de la pala "verde" del rotor posterior y la pieza del borde de salida separado de la pala.
