# **INFORME FINAL**

**CIAA-ACCID-016-2016**

**CESSNA 207A  
OB-1936-P**

**09 DE OCTUBRE DEL 2016**

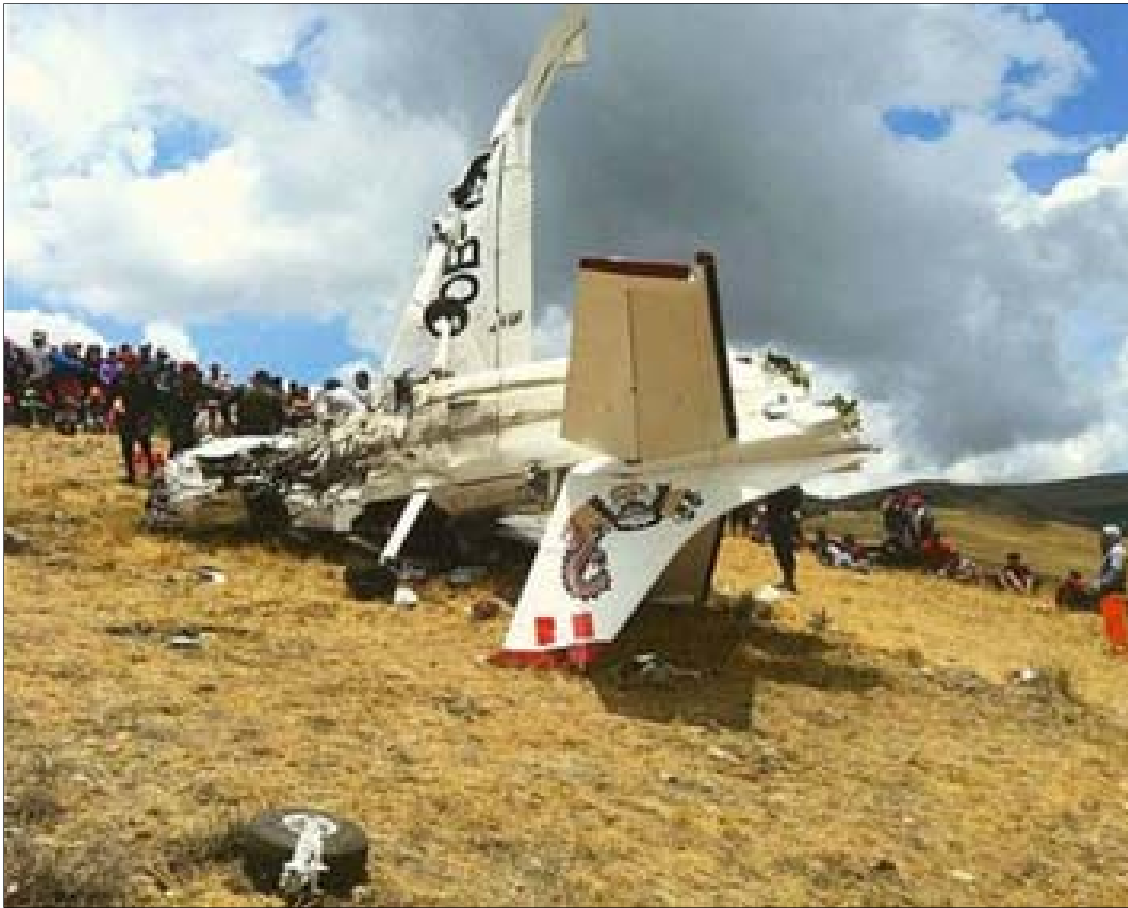
La aeronave Cessna 207A OB-1936-P, a consecuencia del accidente quedó destruida por los daños importantes que sufrió, como se puede apreciar en la siguiente fotografía:

**Aeronave Cessna 207A OB-1936-P, accidentada.**

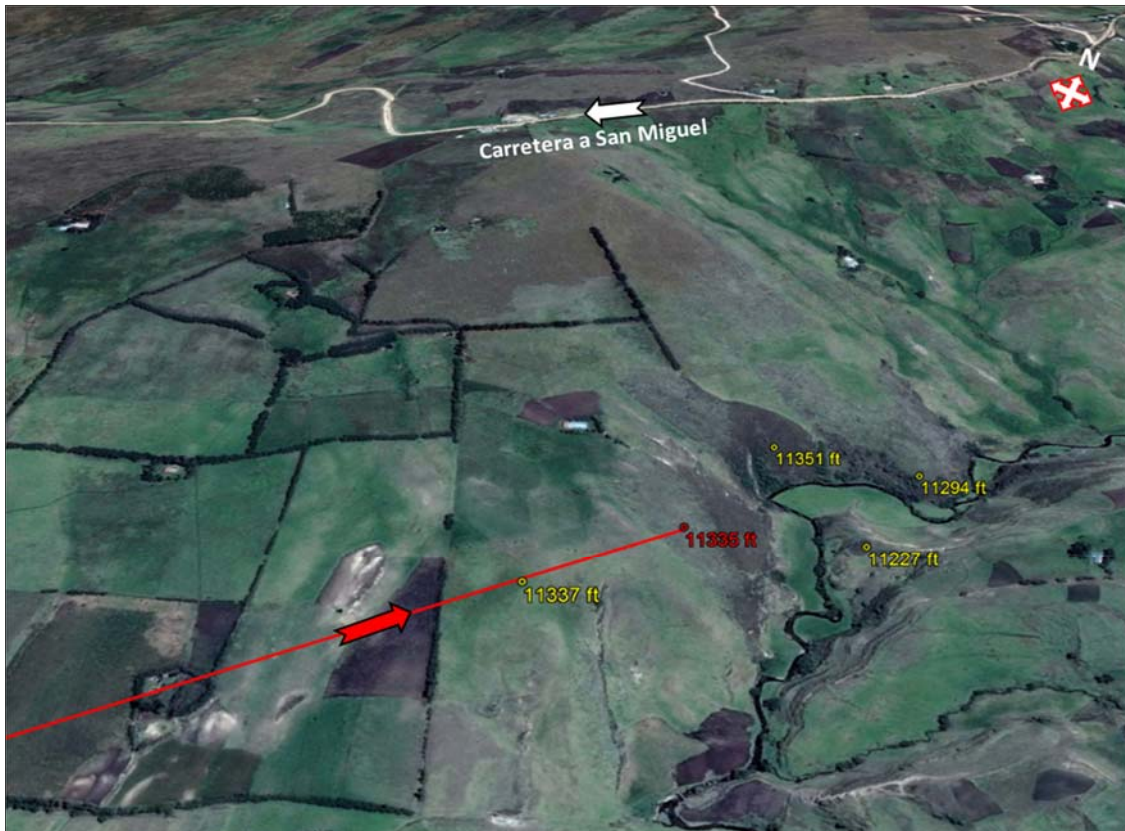
El accidente ocurrió en la región de la sierra, en un área conformada por terrenos elevados con quebradas y cubiertas de vegetación propia de la zona, con un promedio de alturas superiores a los 11500 pies, que se puede apreciar en la siguiente imagen:

**Se marca con una línea roja la ruta y el lugar del impacto en terreno de sierra con elevaciones y quebradas, obsérvese al norte la carretera a San Miguel.**

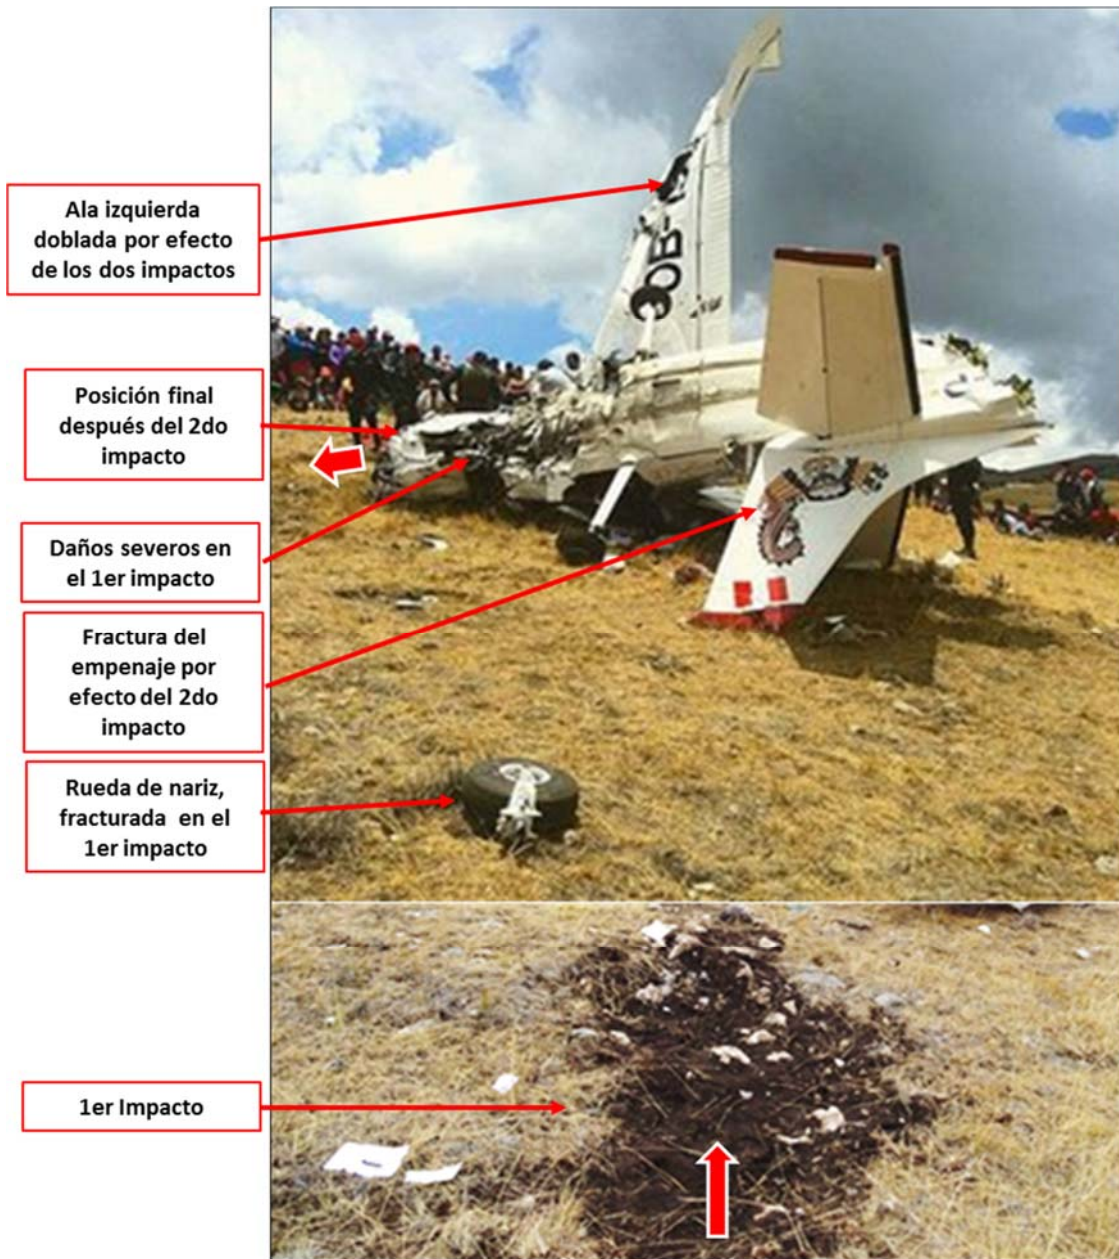
La aeronave sobrevoló la zona siguiendo la ruta trazada en color rojo (ver imagen anterior), en el límite de su performance, tratando el piloto de obtener más altitud de vuelo con las alas niveladas, es en esas circunstancias que se produce el primer impacto contra el terreno con velocidad, que afectó el área baja del fuselaje, rompiéndose el tren de nariz y causando severos daños a la parte inferior en la zona de los tripulantes y del motor que dejó de funcionar, dejándose una marca de aceite en el terreno y la separación de la hélice al impacto.

**Marca del primer impacto, fractura del tren de nariz y posición final del avión después del rebote**

Seguidamente se generó un rebote que llevó a la estructura del avión a la posición final, quedando el avión virado hacia la derecha con ambas alas desplazadas hacia arriba como producto de los dos impactos y la inercia del avión por la velocidad al contacto, el empenaje del avión se fracturó desplazándose hacia el sector inferior del fuselaje (ver fotografía anterior).

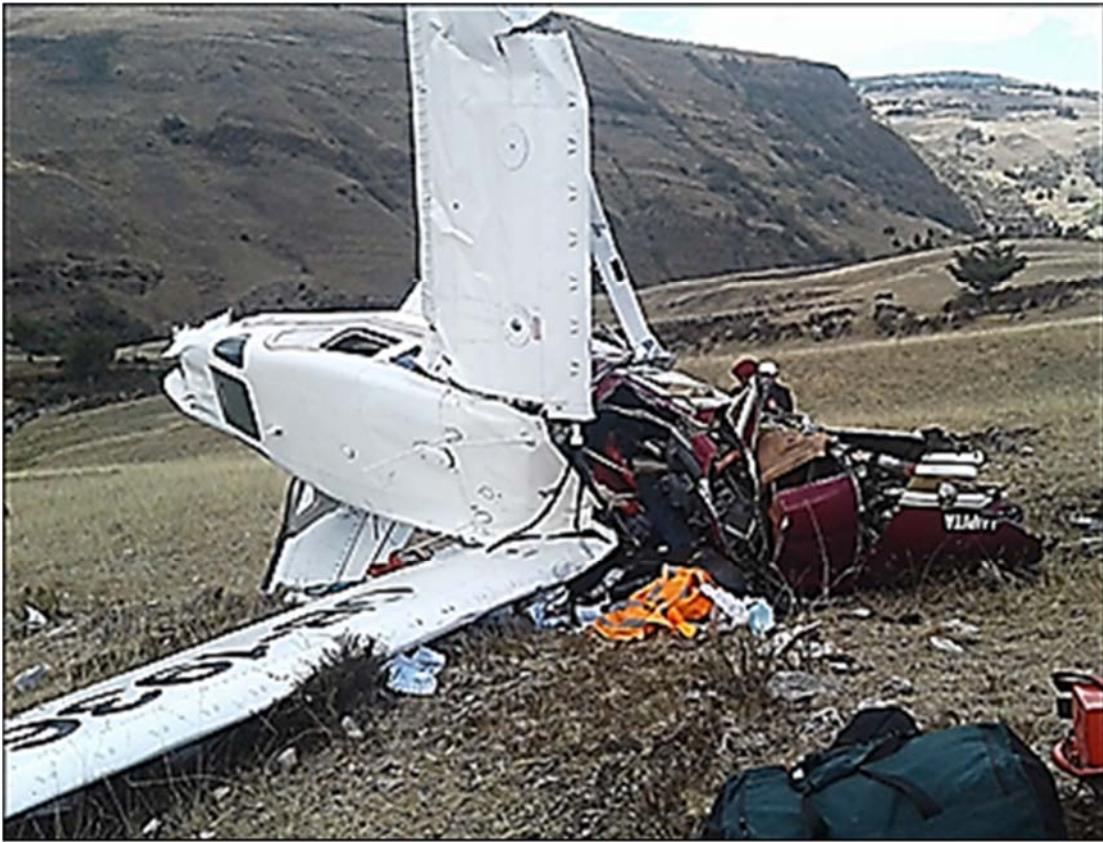
A continuación se muestran fotografías donde se aprecia los severos daños ocasionados al impactar el avión en dos oportunidades contra el terreno a una altura de 11,335 pies.

**Vista frontal de la aeronave nótese los daños luego del 2do impacto, el mal estado de la cabina, alas y rotura de la cola del avión por la velocidad al contacto**

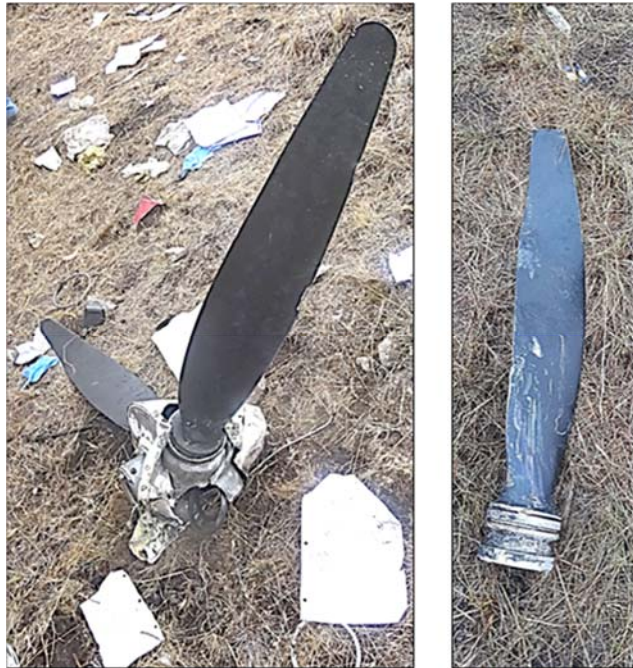
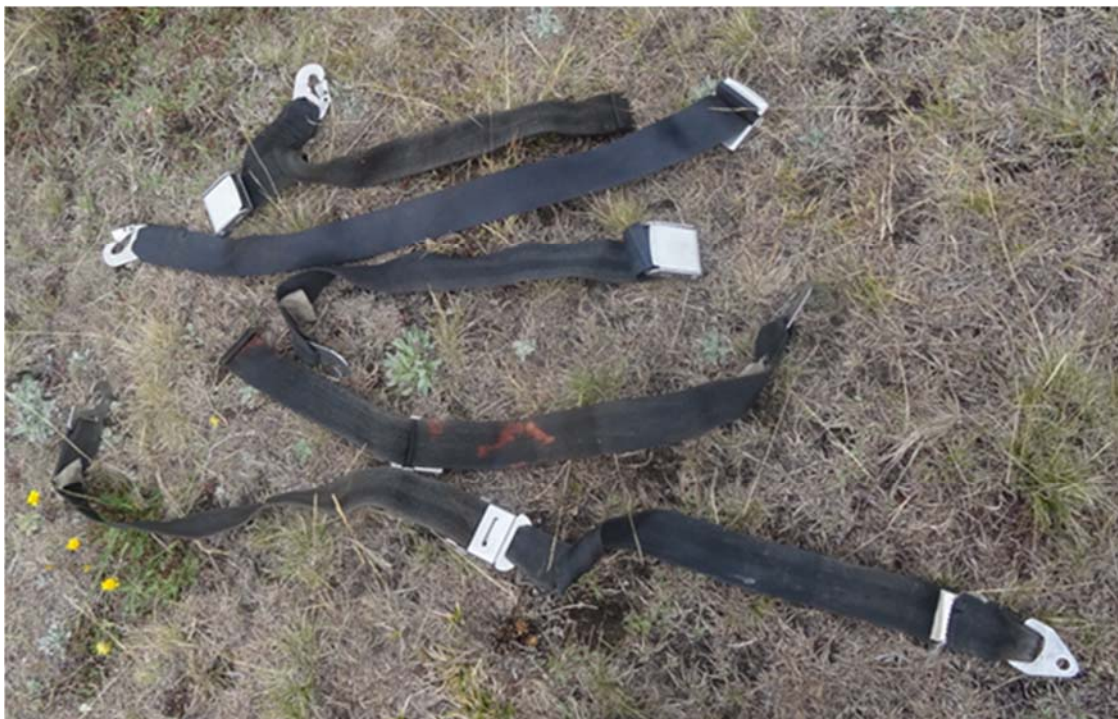
El conjunto de hélice separado del motor durante el primer impacto, fue encontrado con dos palas aun acopladas al cubo de la misma, donde se pudo observar que al momento del 1er impacto, se generó un contra-torque que rompió la conexión del cono de la hélice al motor, tal como se muestra las fotografías adjunta.

Los daños de las tres hélices aunque no muy severos, muestran que el motor se encontraba desarrollando la potencia requerida.

Al verificarse la condición de las correas de seguridad de los asientos (ver fotografía anterior), se encontró que los tres ocupantes tenían las correas aseguradas y conectadas a la estructura de la aeronave, debido a lo cual fueron encontrados en las posiciones que ocupaban en la aeronave al momento del impacto.
