## 8. ANEXOS.

### ANEXOS II MATERIAL FOTOGRÁFICO

MEJORAMIENTO DE LOS SERVICIOS DE PROTECCIÓN DE LAS RIVERAS DEL RIO CRUCERO  
EN JILA SAN GERONIMO, JILA CENTRAL, JILA HUANCASAYANI Y SANTA CRUZ DE MACHARIRI,  
DISTRITO DE ASILLO - AZANGARO - PUNO

### PANEL FOTOGRAFICO DE MES DE AGOSTO

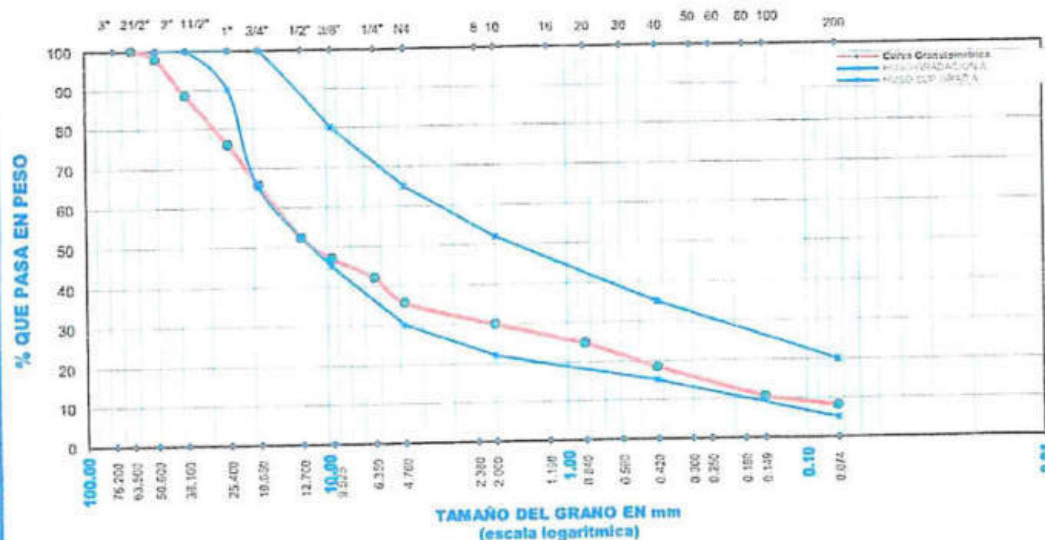
NO CUMPLE LA FRANJA GRANULOMETRICA SE RECOMIENDA LA FRANJA GRANULOMETRICA DE LA EG-2013

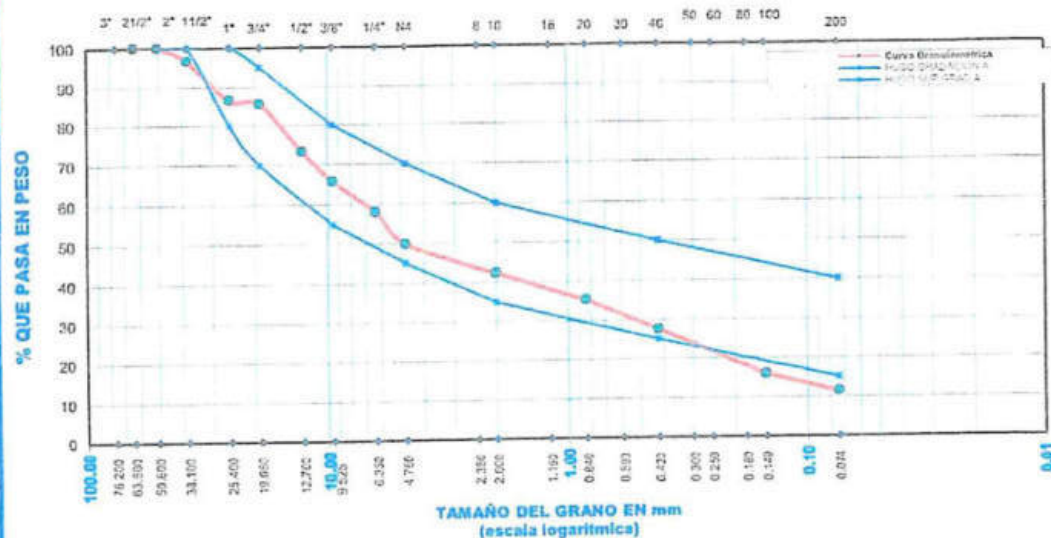
NO CUMPLE LA FRANJA GRANULOMETRICA SE RECOMIENDA LA FRANJA GRANULOMETRICA DE LA EC-2013

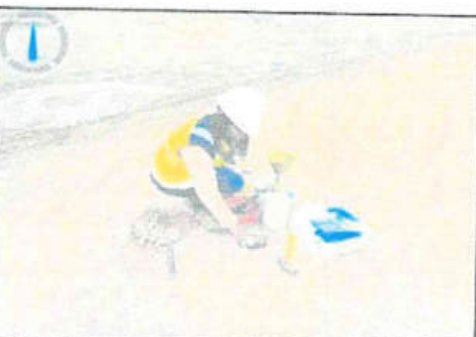
| | | <b>STRABAG D&amp;E</b><br><b>INGENIERIA Y CONSTRUCCION</b><br><b>RUC: 20601217644</b> | |
|---|---|---|---|
| 4 | ENSAYO DE DENSIDAD EN CAMPO CON EL METODO DE CONO DE ARENA DEL MARGEN DERECHO, LADO ESTE, CAPA 10 | 100% | 4 |

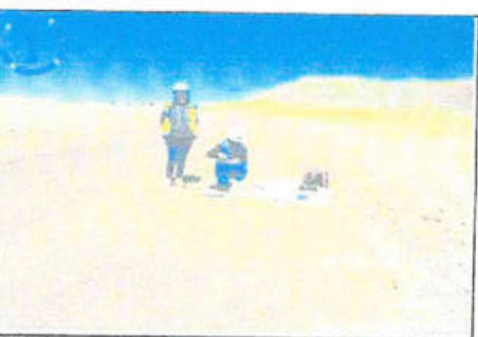
| | | <b>STRABAG D&amp;E</b><br><b>INGENIERIA Y CONSTRUCCION</b><br><b>RUC: 20601217644</b> | |
|---|---|---|---|
| 5 | ENSAYO DE DENSIDAD EN CAMPO CON EL METODO DE CONO DE ARENA DEL MARGEN DERECHO, LADO OESTE, CAPA 5 EN LA PROMEDIANA 2-008 | 100% | 5 |

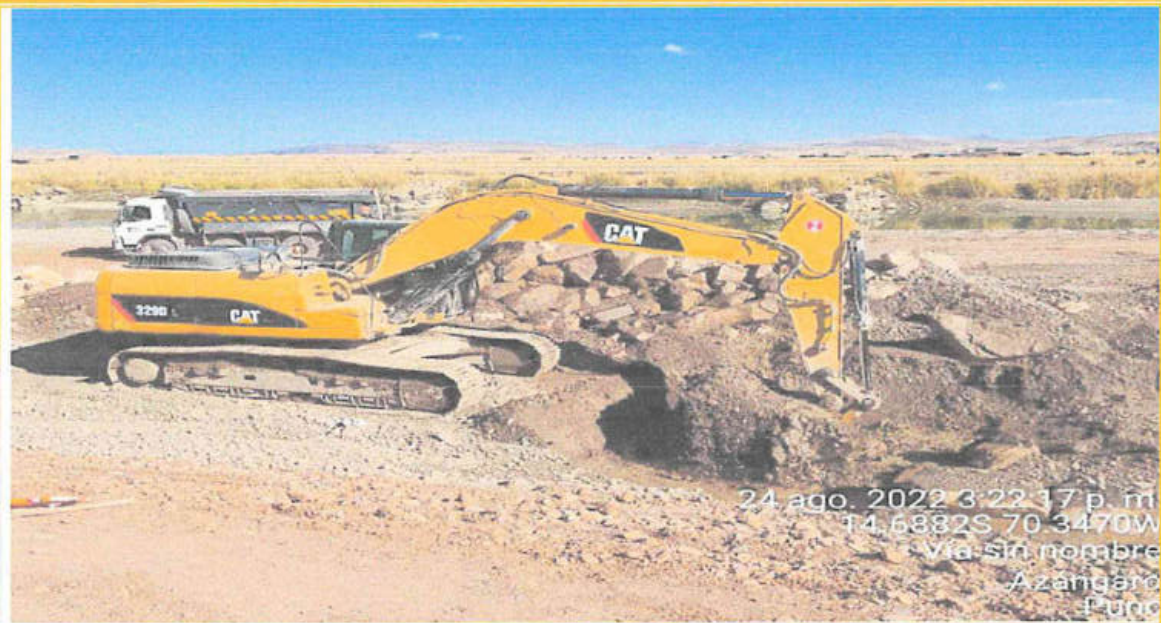
**FOTO – 01**

**LA FOTO MUESTRA:** Excavación bajo agua c/maquina en la ejecución de la obra. Prog. 5+500 del margen izquierdo.

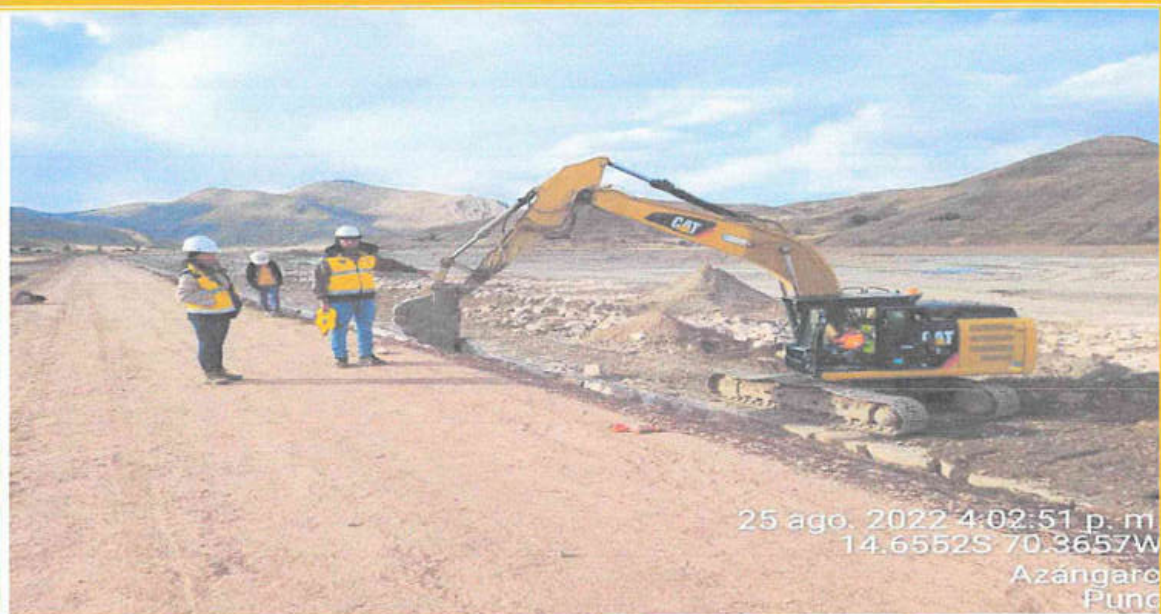
**FOTO – 02**

**LA FOTO MUESTRA:** Acomodado de piedra en enrocado en la ejecución de la obra. Prog. 1+300 del margen derecho.

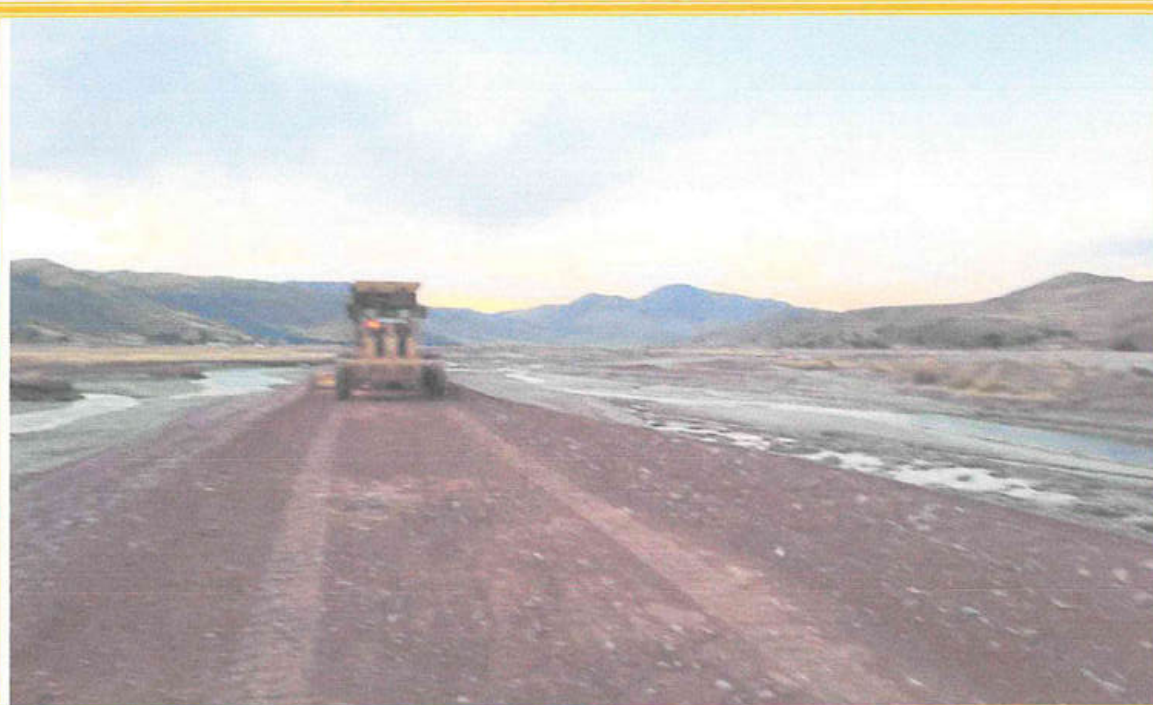
**FOTO – 09**

**LA FOTO MUESTRA:** Conformación de terraplenes  $R=920 \text{ m}^3/\text{día}$  con la maquinaria motoniveladora, en el tramo 03 (prog. 3+500)

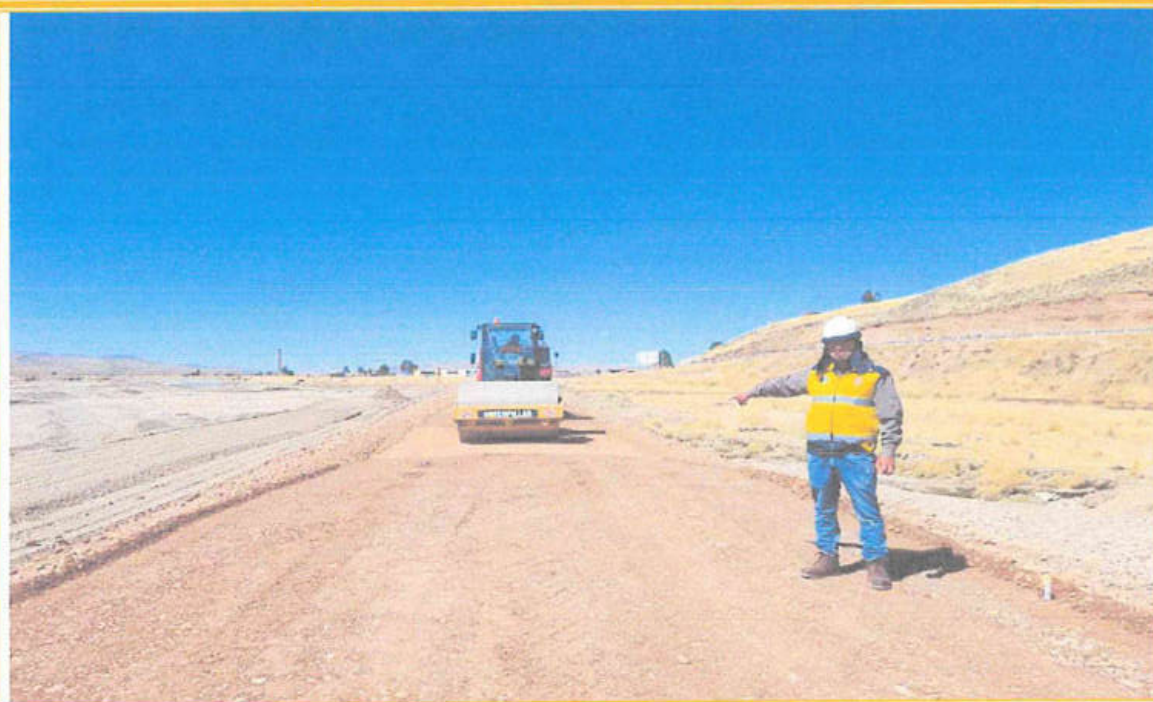
**FOTO – 10**

**LA FOTO MUESTRA:** Compactación del terraplen  $R=920 \text{ m}^3/\text{día}$  con la maquinaria rodillo.

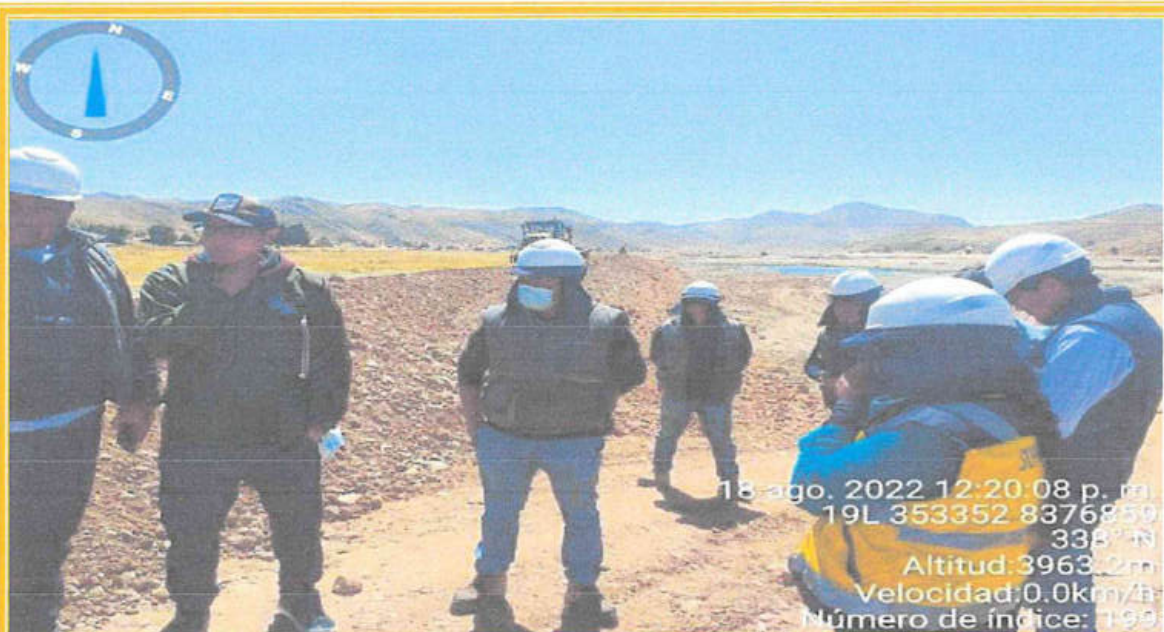
FOTO – 11

**LA FOTO MUESTRA:** Verificación de la obra de parte de la entidad (PEBLT) conjuntamente con el supervisor y residente.

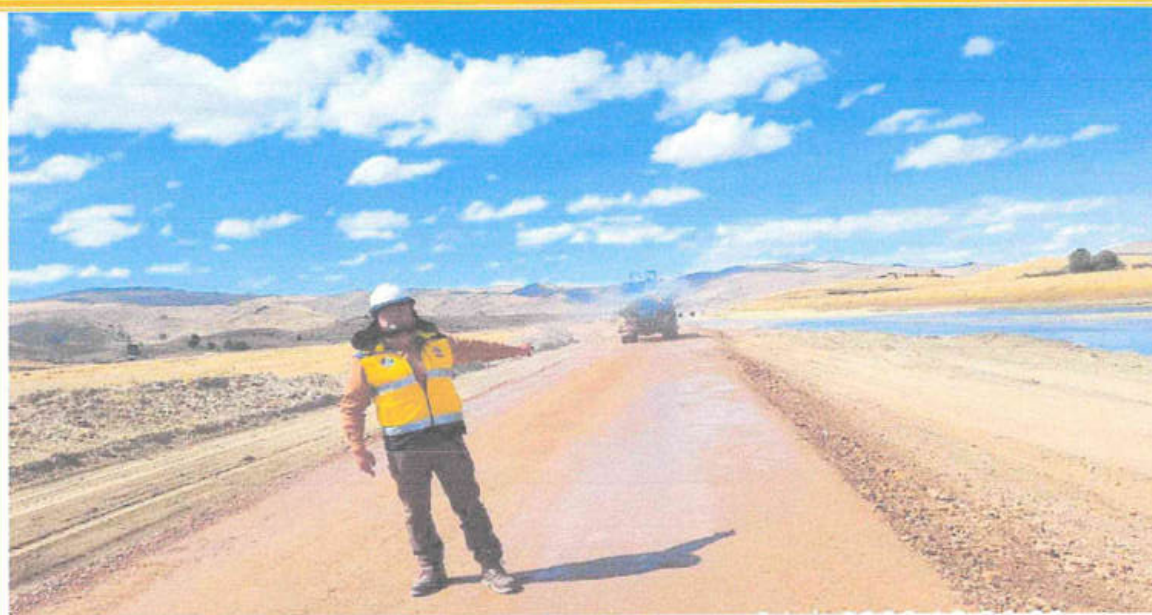
**FOTO – 13**

**LA FOTO MUESTRA:** Relleno compactado con material de filtro con el riego de la maquinaria cisterna

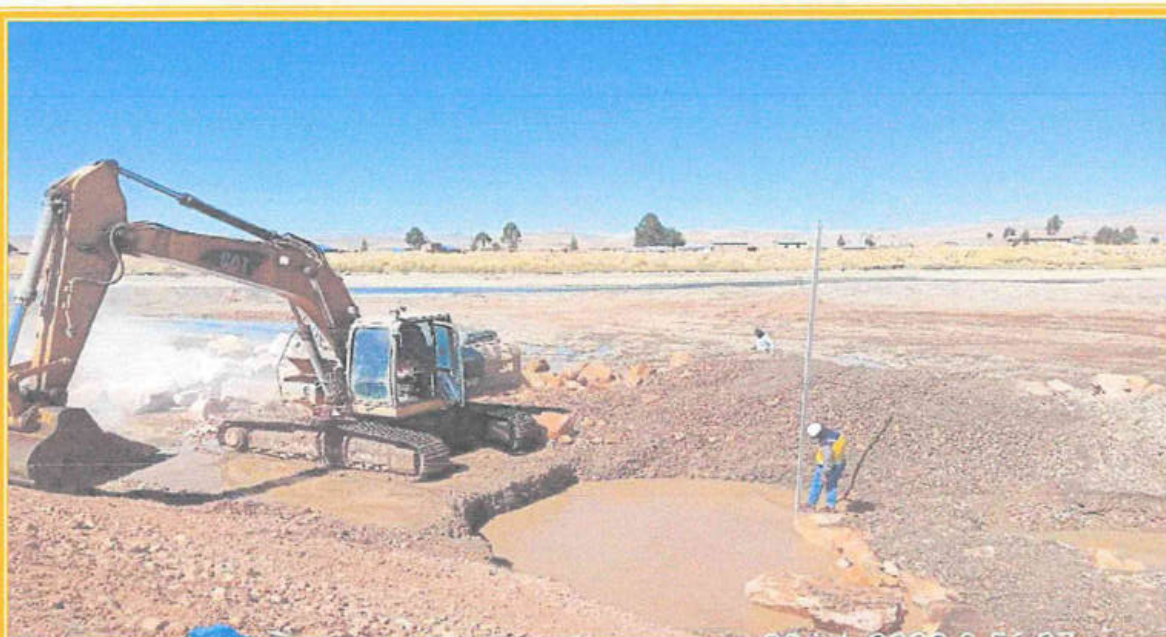
**FOTO – 17**

**LA FOTO MUESTRA:** Verificación de la uña, haciendo cumplir con las respectivas medidas del expediente técnico.
