**TRIBUNAL DE APELACIONES DE SANCIONES  
EN TEMAS DE ENERGÍA Y MINERÍA  
OSINERGMIN**

**RESOLUCIÓN N° 82-2022-OS/TASTEM-S1**

Lima, 22 de marzo del 2022

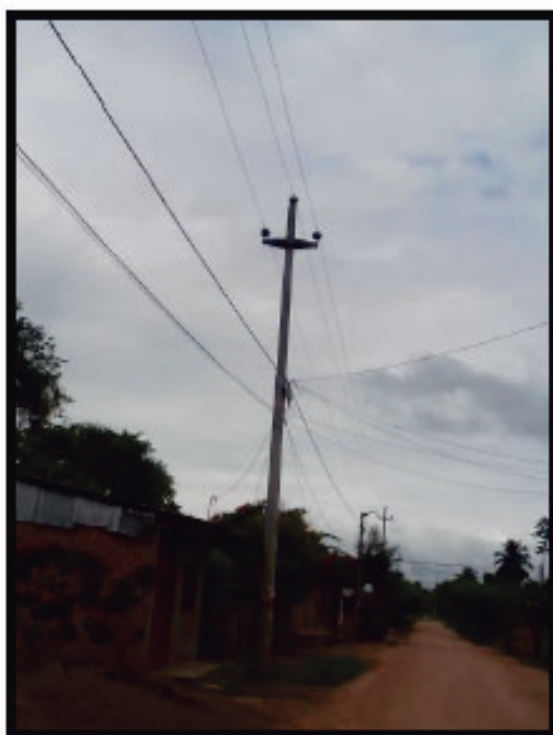
Foto antes del accidente,  
remitida por la [REDACTED]  
[REDACTED] de fecha 20/01/2019.

De lo anterior se verifica que la distancia horizontal del límite de propiedad (primer piso del predio) al punto más cercano de la línea de media tensión en su disposición original (triangular) al momento del accidente era de 1.50 metros. Además, la distancia horizontal del segundo piso del predio al punto de la descarga eléctrica con la línea de media tensión era de 0.60 metros. Por tanto, se corroboró el incumplimiento de las distancias mínimas de seguridad establecidas en la Sección 23, numeral 234.C y la Tabla 234-1 del Código Nacional de Electricidad - Suministro 2011, aprobado por Resolución Ministerial N° 214-2011-MEM/DM, con respecto a la línea de media tensión de ELECTRO ORIENTE, causando una situación de riesgo eléctrico grave.

En efecto, conforme a la Tabla 234-1 del Código Nacional de Electricidad - Suministro 2011, para los casos de conductores de suministro expuestos, de más de 750 V hasta 23 kV (m) – Conductor desnudo de MT, la distancia horizontal no debe ser menor de 2,5 metros, conforme se muestra a continuación:

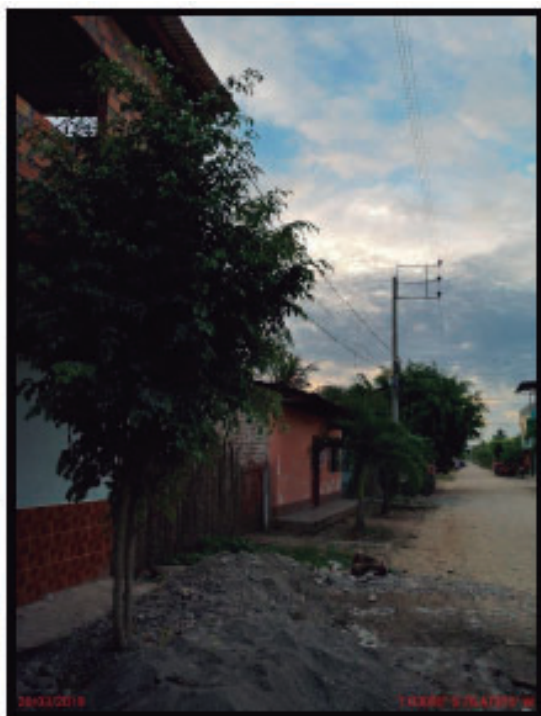
Foto después del accidente, con la modificación de la estructura, colocaron extensores y cambiaron disposición de las líneas de media tensión.
