10. ANEXOS
10.1. PANEL FOTOGRÁFICO

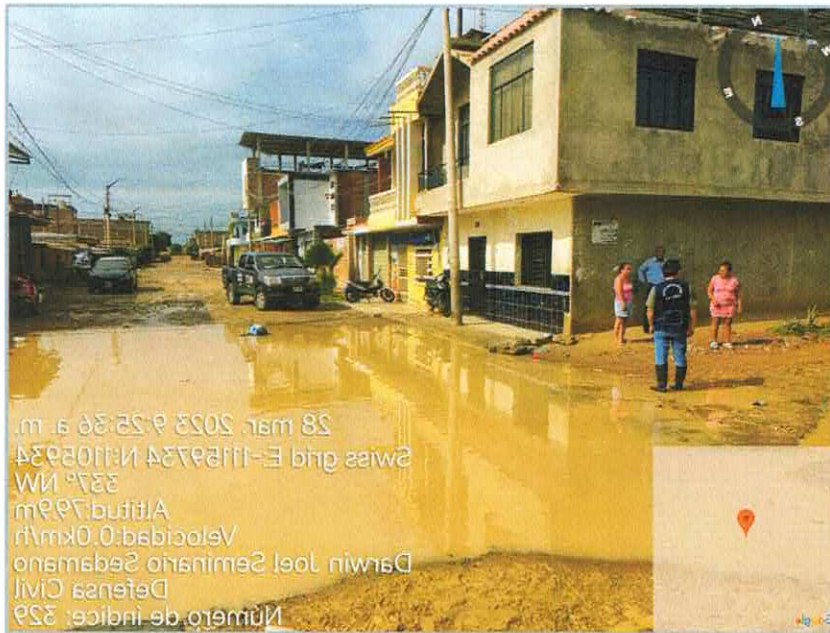
A.H. 9 DE OCTUBRE: Formación de cuenca ciega en el asentamiento humano, se han realizado trabajo de evacuación de aguas pluviales con motobombas.

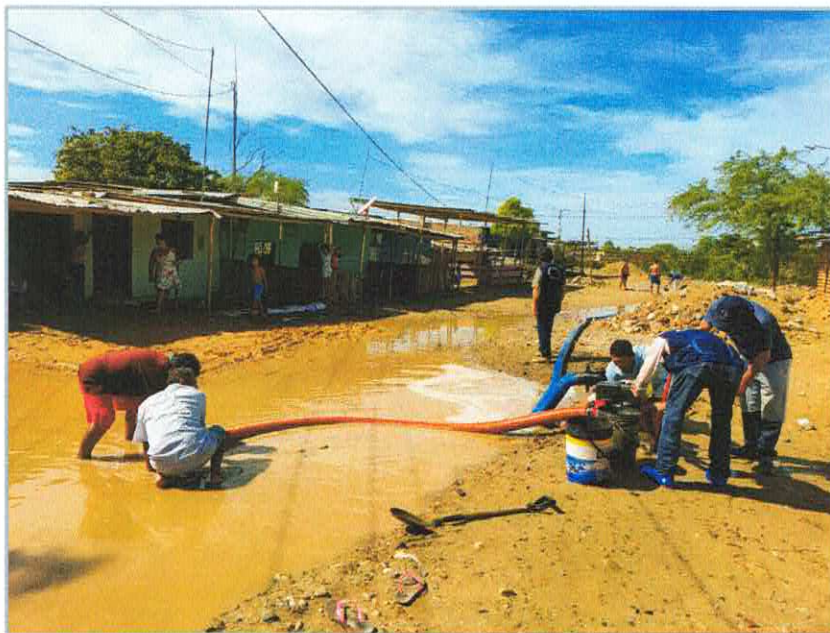
A.H. EL OBRERO: Cuadra 3. Ante formación de cuenca ciega se ha recurrido a la zona a realizar trabajos de evacuación de aguas pluviales, trabajos que han sido realizados con motobombas y personal trabajador de monitoreo de motobomba de esta subgerencia.

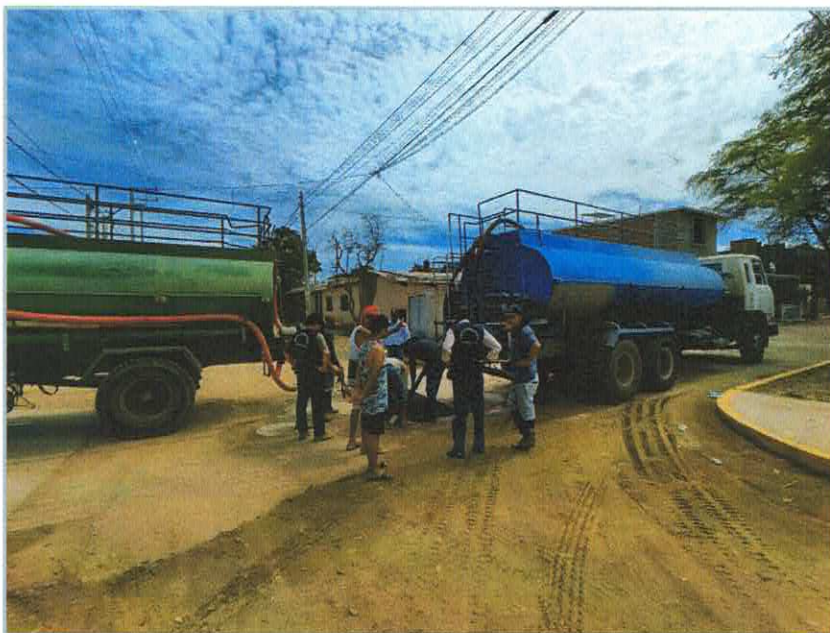
A.H. VILLA PRIMAVERA: Calle Las Begonias, se ha logrado realizar trabajos con agua de cisternas.

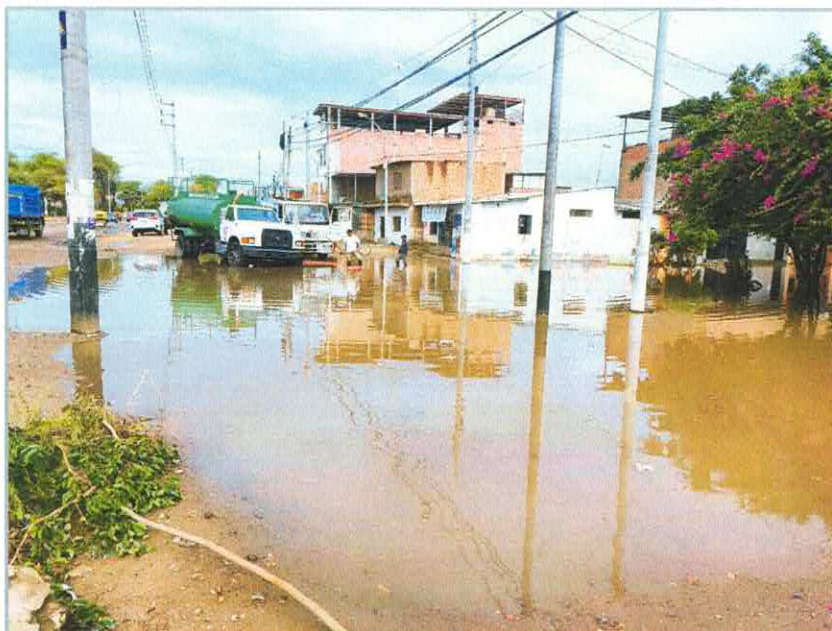
A.H. VILLA PRIMAVERA: CALLE LOS LAURELES Y CARRETERA SULLANA A PAITA, formación de laguna de agua, en esta zona se ha venido trabajando constantemente, con motobombas y cisternas, asimismo a la población que ha sido afectada y damnificada se les ha brindado apoyo con sacos terreros y diversas donaciones.

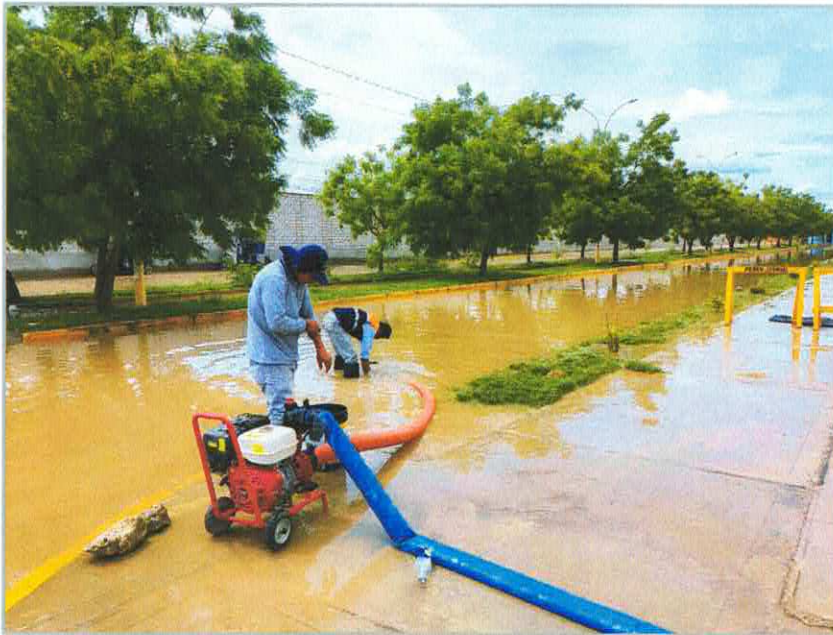
AV. TANGARARÁ Y CARRETERA SULLANA A PAITA (Poder Judicial e II.EE: María Auxiliadora.), los trabajos en esta zona han sido realizados con motobombas y cisterna.

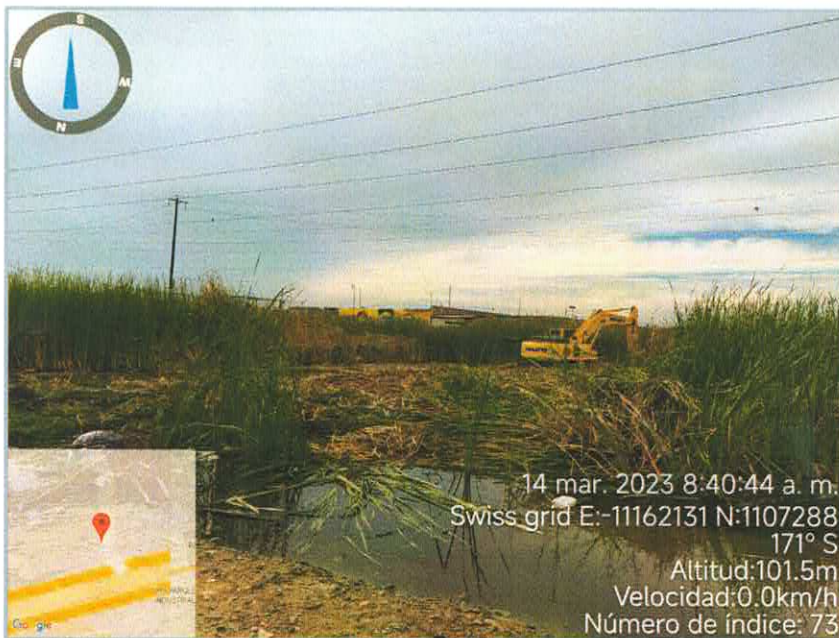
Limpieza y Descolmatación del Dren Cieneguillo, por la Sub Región de Obras LCC, con Excavadora se ha logrado retirar todo tipo de escombros, maleza, y basura que perjudica a la población de la zona.

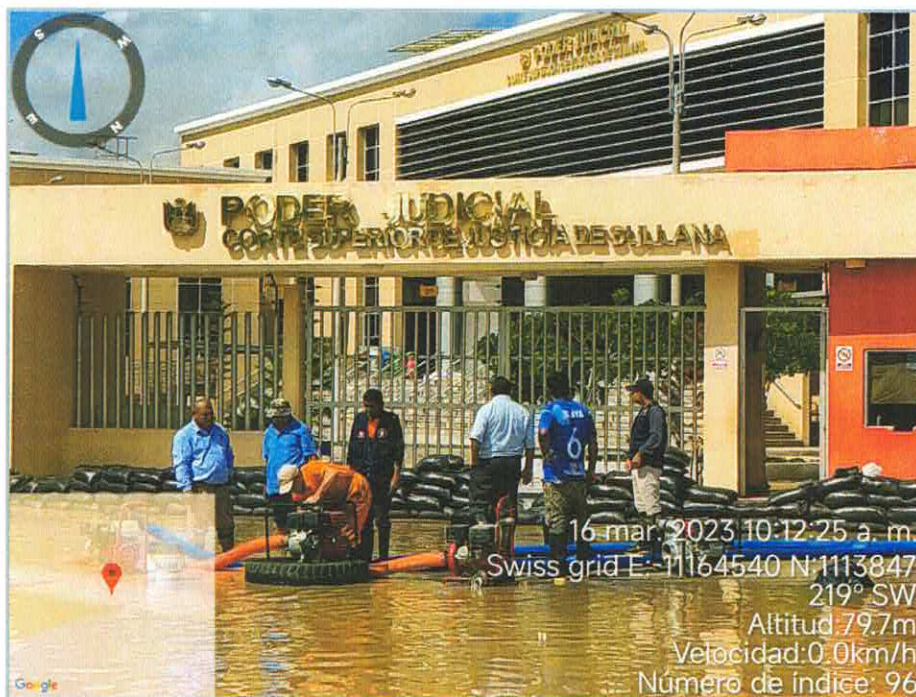
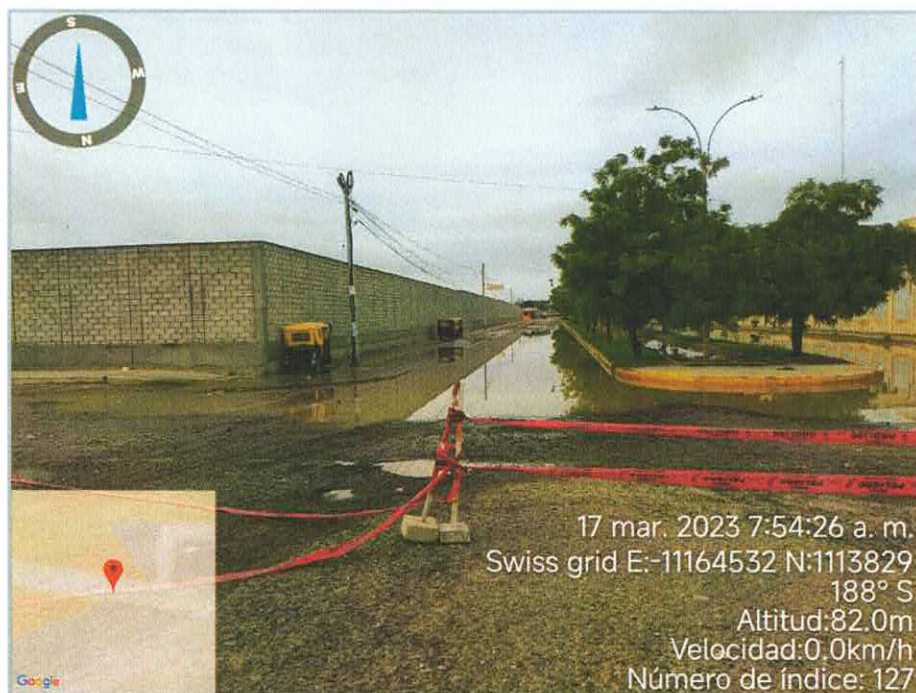
PODER JUDICIAL: Corte Superior de Justicia de Sullana. Se ha venido trabajando constantemente evacuando aguas en beneficio de toda la población.

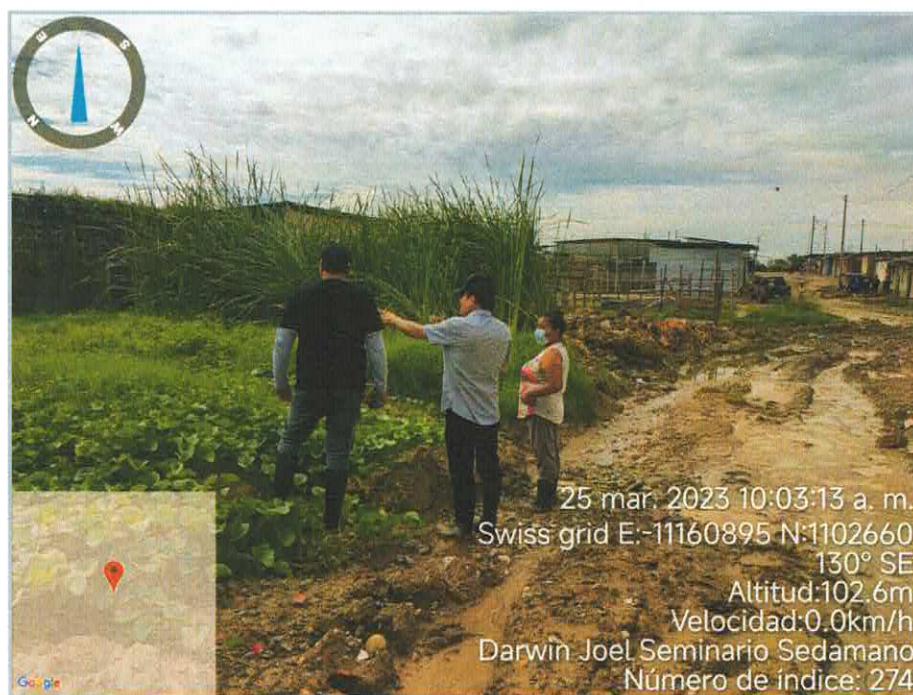
URB. POPULAR LOS OLIVOS, se han realizado trabajos de monitoreo de la zona, evacuación de aguas, asimismo se ha brindado sacos terreros y ayuda de diversas donaciones a las familias que han sido afectadas y damnificadas.

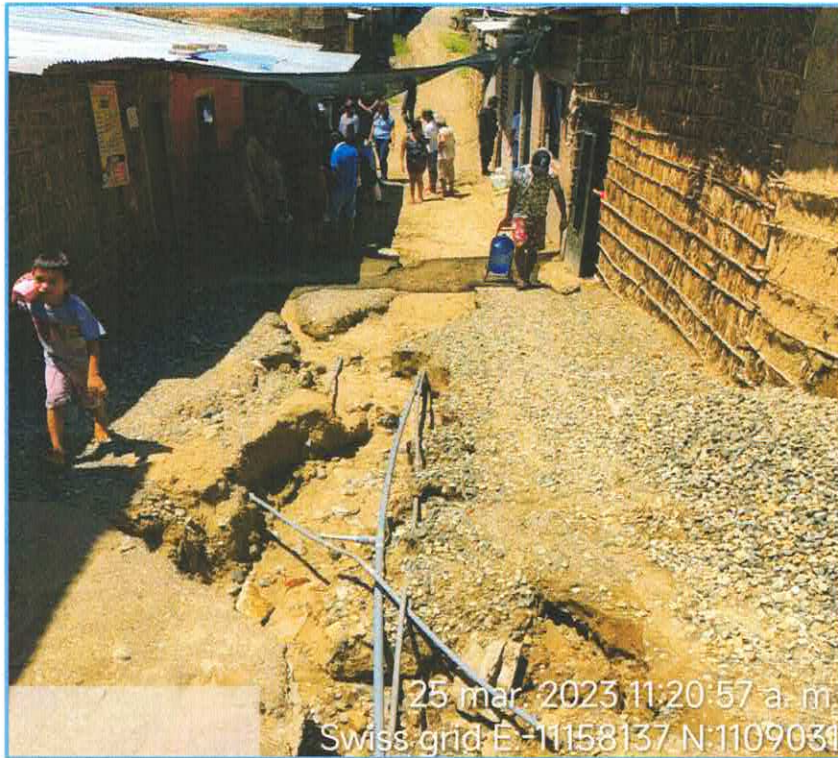
Zona del costado de **LOMA DE MAMBRE**, constante monitoreo de la zona, se ha brindado ayuda con sacos terreros, junto a funcionarios de otras áreas.

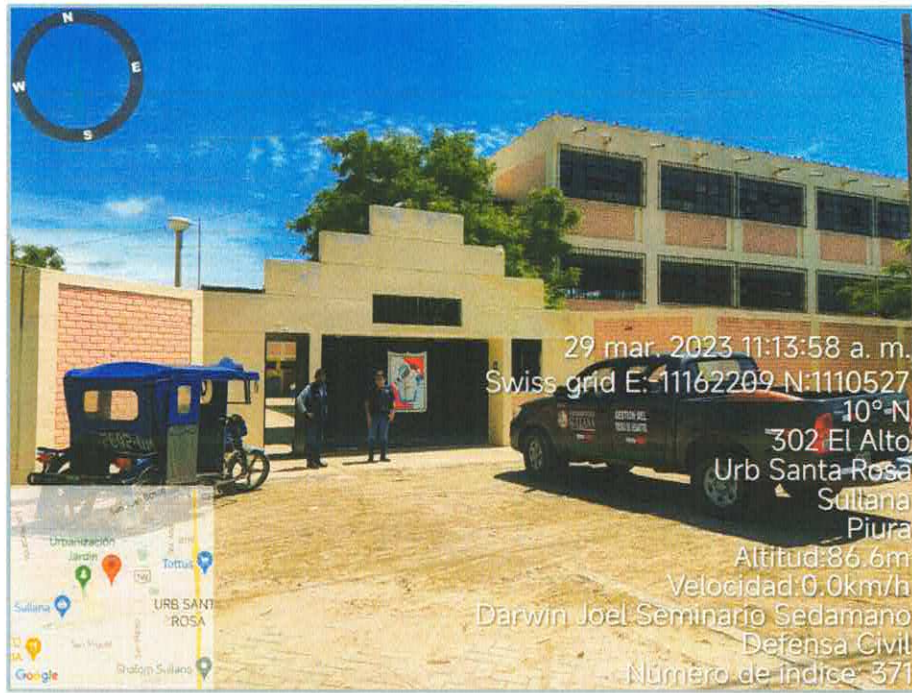
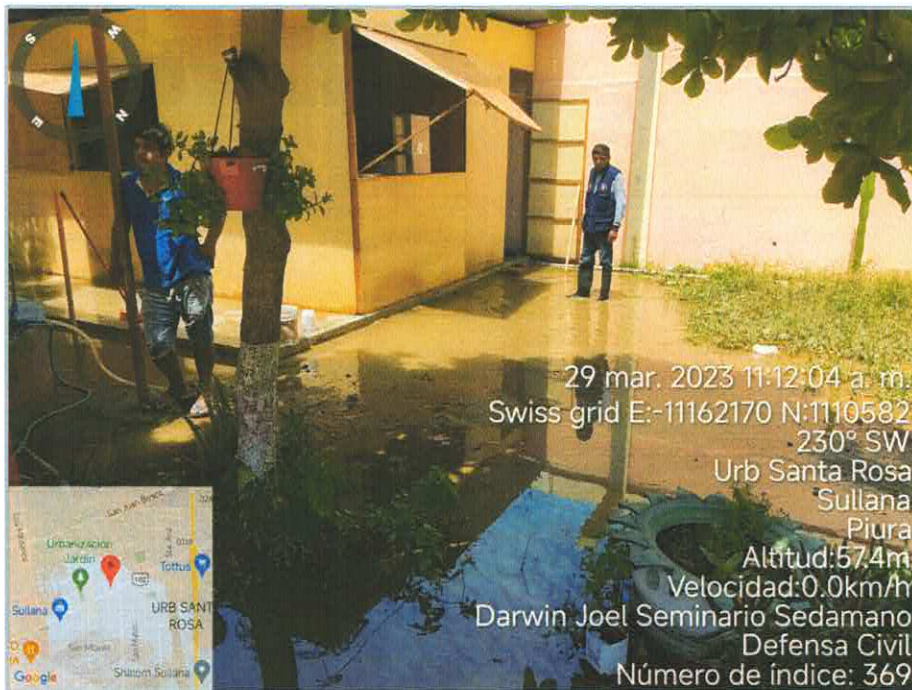
Visita a la II.EE INIF 48 para Evaluar Zona Inundable al interior del Colegio.

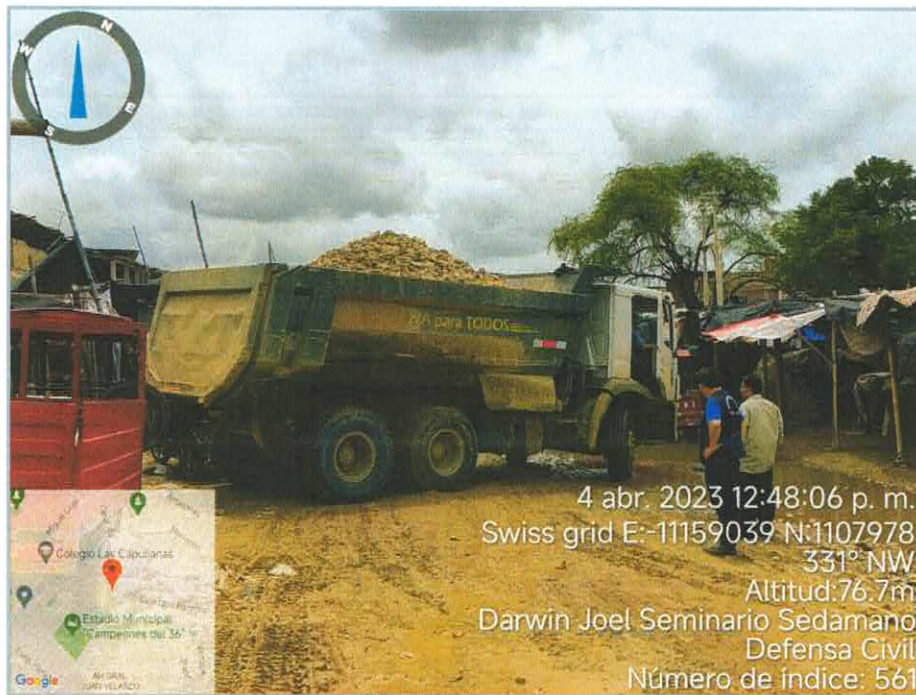
Mercadillo de Sullana, se ha entregado ayuda de sacos terreros y material de relleno en beneficio de todos los comerciantes.

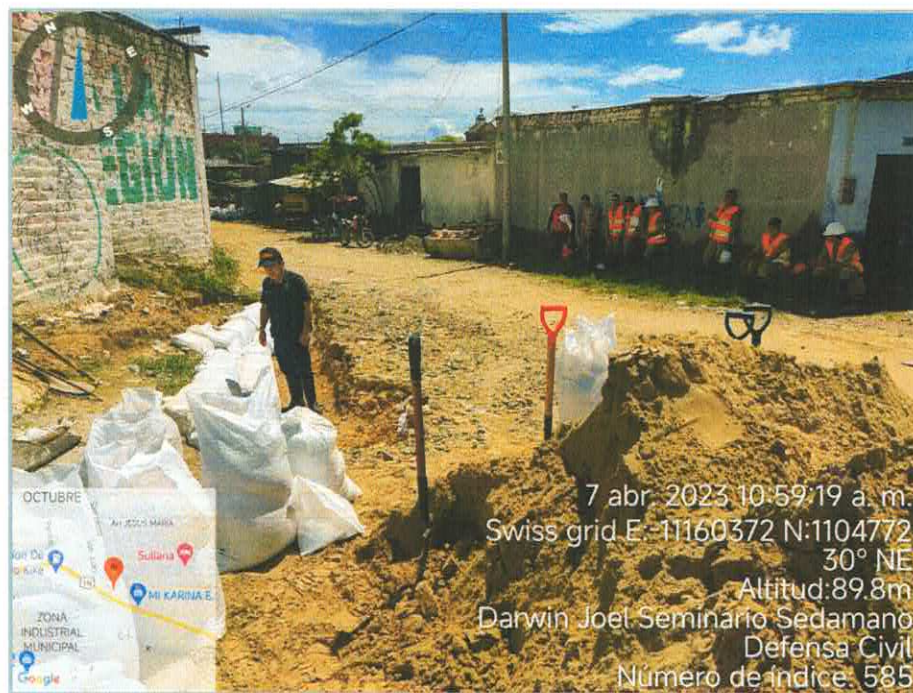
A.H. Jesús María, trabajos protección de viviendas en Cangrejera, con ayuda del Ejército Peruano.
