Organismo de Evaluación y
Fiscalización Ambiental - OEFA

RESOLUCIÓN DIRECTORAL N° 0730-2023-OEFA/DFAI

EXPEDIENTE N° : 1250-2022-OEFA/DFAI/PAS
ADMINISTRADO : INKABOR S.A.C.¹
UNIDAD FISCALIZABLE : BORAX
UBICACIÓN : DISTRITO DE SAN JUAN DE TARUCANI,
PROVINCIA Y DEPARTAMENTO DE AREQUIPA
SECTOR : MINERÍA
MATERIAS : RESPONSABILIDAD ADMINISTRATIVA
MULTA

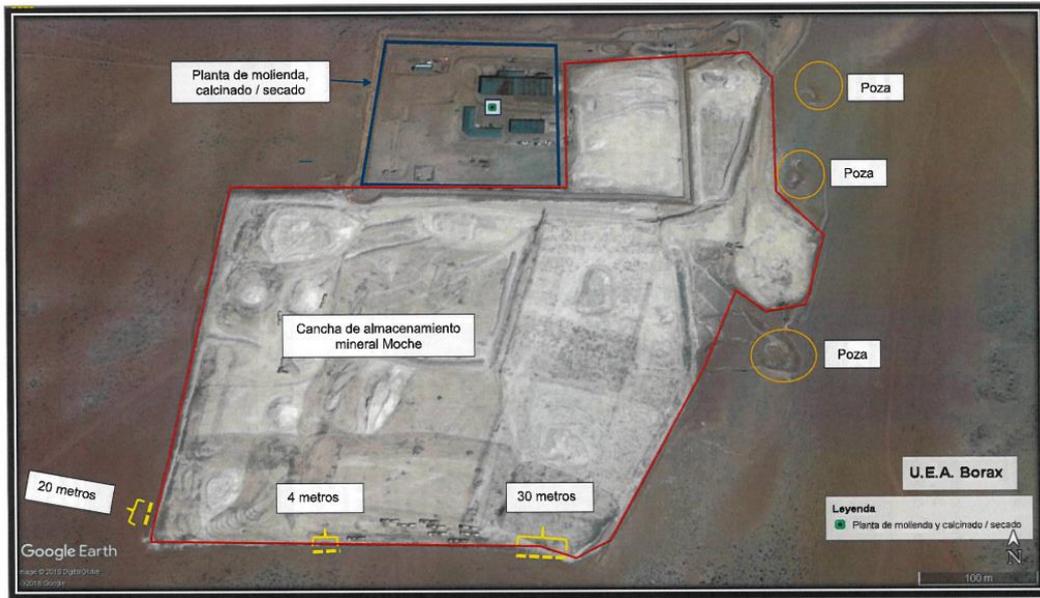
14. A su vez, la Autoridad de Supervisión observó discurrir agua en la trinchera habilitada en el suelo llegando hasta una poza excavada en tierra ubicada en la parte inferior de la cancha de almacenamiento (parte baja de la planta de Molienda y Secado/Calcinado), con coordenadas UTM Datum WGS 84: N:8184418 E:272988; y, la existencia de una segunda poza ubicada en las coordenadas Datum WGS 84 N: 8184088 E:272893 Altitud 4278 m.s.n.m., las cuales no cuentan con estructuras hidráulicas. Para una mejor visualización adjuntamos la siguiente imagen:

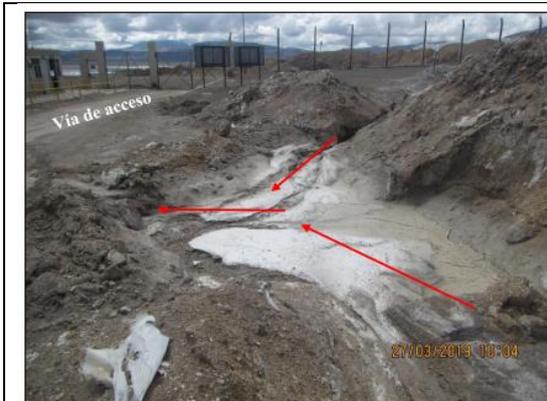
Fotografía N° 15. En el perímetro inferior de la Cancha de Almacenamiento de Mineral Moche, se observa discorrimiento de agua de contacto la cual se direccionaría a la zanja (poza), y por rebose cruzaría una vía de acceso y llegaría a una trinchera.

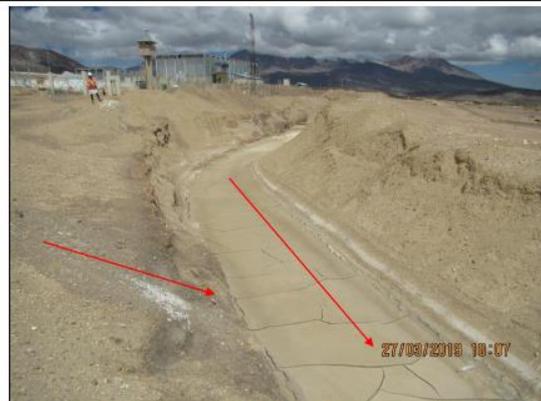
Fotografía N° 16. Trinchera habilitada ubicada en la parte baja de la Cancha de Almacenamiento de Mineral Moche (parte baja de la Planta de Molienda y Calcinado / Secado), donde llegaría el discorrimiento del agua de contacto que se genere en la referida cancha.

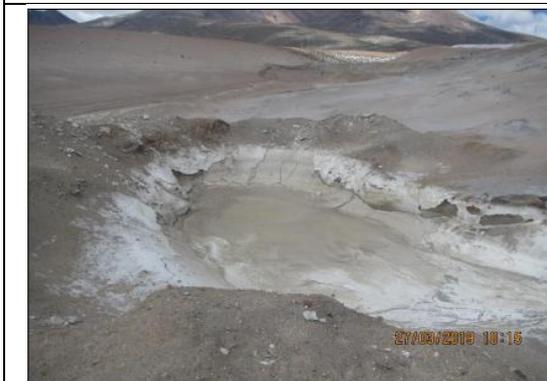
Fotografía N° 17. En la parte final de la trinchera antes mencionada, se observó una poza en la cual se evidencia un discorrimiento de agua de contacto, dicha poza se ubica en las coordenadas WGS 84 N: 8184418 E: 272988 altitud 4365 m.s.n.m. No se observó presencia de otras estructuras hidráulicas.

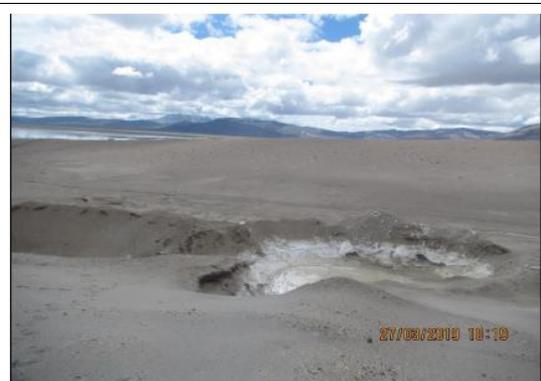
Fotografía N° 18. En la zona con coordenadas Datum WGS 84 N: 8184088 E: 272893 Altitud 4378 m.s.n.m. también existía una especie de poza habilitada sobre el suelo, cerca de un cauce natural, el mismo que se encontraba seco. A esta poza llegaría el agua de contacto, en caso de presentarse luvias. No se observó presencia de otras estructuras hidráulicas.

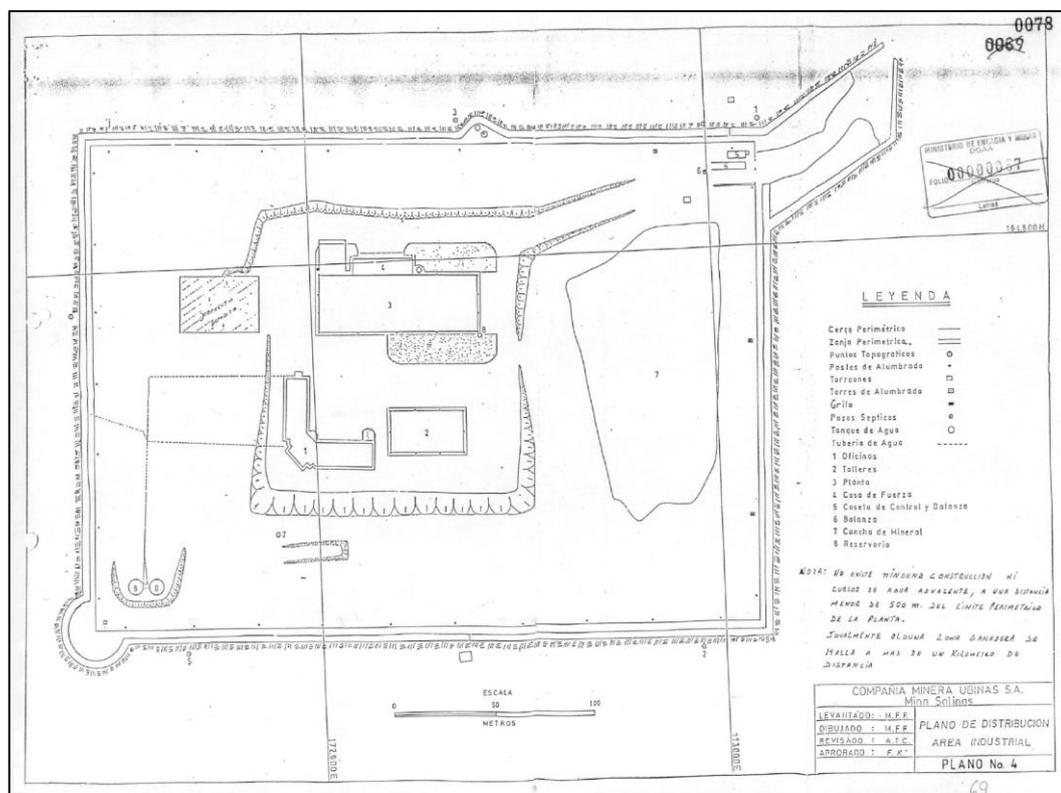
Fuente: Plano N° 4 de distribución del área industrial que forma parte de los anexos del PAMA

60. Sobre el particular se evidencia que el plano detalla ocho componentes: i) oficinas, 2) talleres, 3) planta, 4) casa de fuerza, 5) caseta de control y balanza, 6) balanza, 7) cancha de mineral, 8) reservorio.

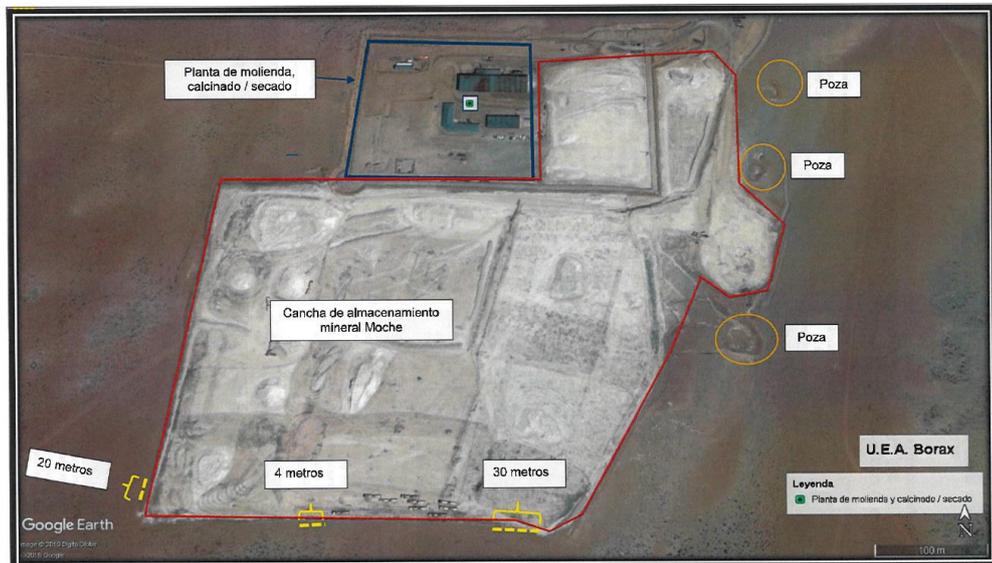
Imagen Nº 1: Vista de la Cancha de almacenamiento de Mineral Moche, adyacente a la Planta de Molenda y Secado / Calcinado, donde se observan los tramos que no cuentan con sistema de manejo de agua. Fuente: Google Earth.

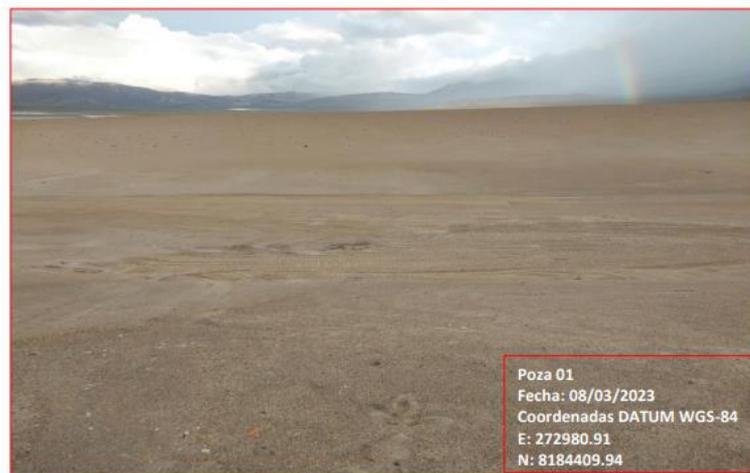
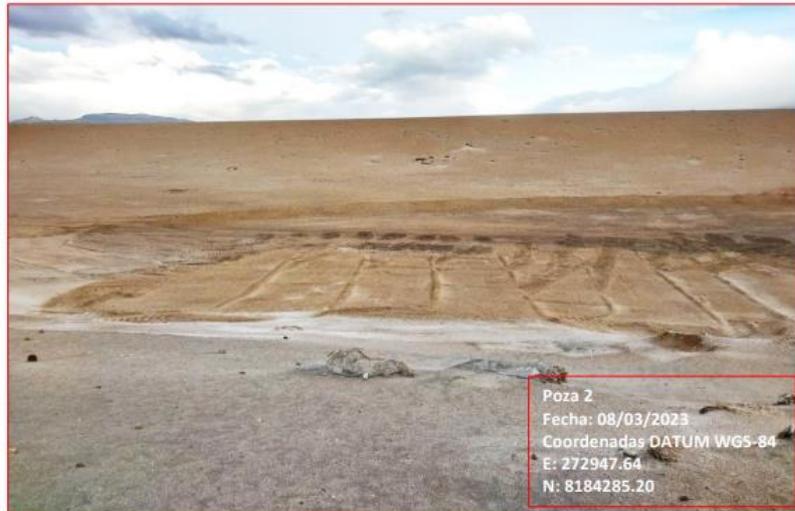
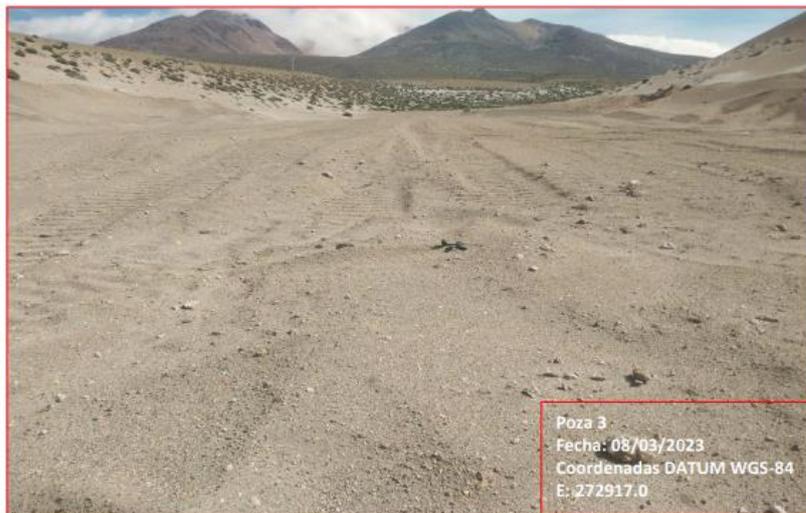
Entonces respecto a la habilitación de dichas pozas el administrado indico haber realizado el cierre de las mismas, como medio de prueba presenta las siguientes fotografías:

81. Conviene observar que respecto a la Poza N.º 3, no se tiene información completa sobre las coordenadas, solo se observa la coordenada E: 272917.0, por lo que es imposible determinar su ubicación, consecuentemente poder verificar si corresponde al área donde la DSEM observó la habilitación de la poza indicada en el Informe de Supervisión.
82. Respecto a las pozas N.º 1 y N.º 2, indicadas por parte del administrador de la georreferenciación de las coordenadas vs las coordenadas levantadas en campo por DSEM respecto a la ubicación de las pozas observadas se tiene la siguiente imagen:

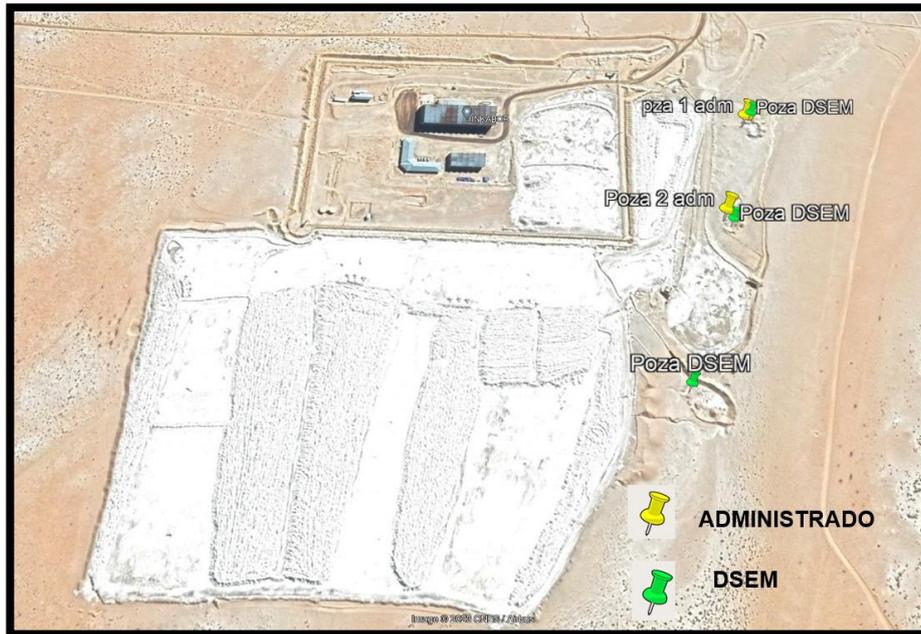
83. Entonces, de la revisión realizada a la información presentada por el administrado se observa que el canal de coronación se encuentra implementado, asimismo no se existe medio probatorio que permita poder acreditar el cierre de todas las pozas observadas en la supervisión de marzo del 2019.

84. Cabe señalar que las fotografías respecto al cierre de las pozas presentadas por el administrado, ya fueron presentadas en el descargo a la Resolución Subdirectoral, por lo que si bien corresponderían al lugar donde la DSEM observó las pozas conviene indicar al administrado que no ha presentado medio probatorio alguno que acredite que se restituyeron las condiciones ambientales preexistentes respecto a las características del suelo que propicie la rehabilitación natural de dicho ecosistema. Asimismo, de la observación de las fotografías no se observa que el administrado haya realizado una adecuado relleno, nivelación y perfilamiento guardo la configuración de la zona circundante y/o adyacente, por lo que se observa aún la alteración del paisaje, que no guardan las características originales del suelo.
