Organismo de Evaluación y Fiscalización Ambiental - OEFA

### RESOLUCIÓN DIRECTORAL N° 00583-2023-OEFA/DFAI

**EXPEDIENTE N°** : 2353-2017-OEFA/DFSAI/PAS<sup>1</sup>  
**ADMINISTRADO** : CNPC PERÚ S.A.<sup>2</sup>  
**UNIDAD FISCALIZABLE** : LOTE X  
**UBICACIÓN** : DISTRITO DEL ALTO, PROVINCIA DE TALARA, DEPARTAMENTO DE PIURA  
**SECTOR** : HIDROCARBUROS LÍQUIDOS  
**MATERIAS** : RECURSO DE RECONSIDERACIÓN

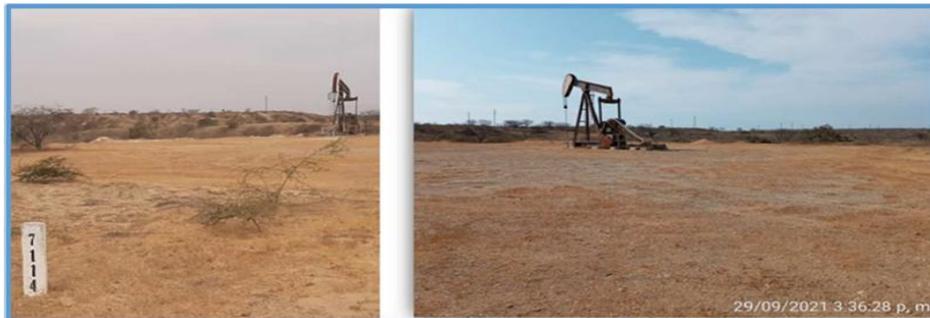
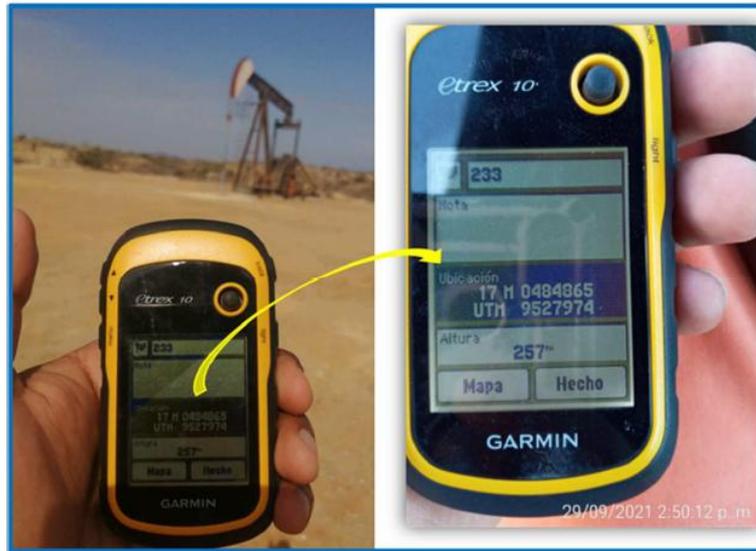
**Figuras N° 12 al 15. Fotografías del pozo 7114 (ZA-04) remitidas por el administrado**

91. Asimismo, de la revisión de las fotografías del pozo 7114 (ZA-04), remitida por el administrado como nueva prueba, detallada en el ítem (vii) del fundamento 47 de la presente Resolución Directoral, esta autoridad advierte que, la ubicación de la referida fotografía, en las coordenadas UTM WGS 84 (484865 E, 9527974 N), no corresponden a la ubicación de la zona erosionada cercana al pozo 7114 (ZA-04), con las coordenadas UTM WGS 84 (489865 E, 9527974 N), consideradas para la verificación de la presente medida correctiva, conforme lo señalado en el numeral 92 del ítem V.2.3.1. del presente informe, siendo que presenta una diferencia de 5000 m, conforme se muestra a continuación:

92. Por lo señalado en el párrafo precedente, corresponde desestimar lo alegado por el administrado en el sexto argumento planteado en su recurso de reconsideración, ello en tanto, esta autoridad advierte que, el administrado no ha acreditado el cumplimiento de la medida correctiva N° 7 ordenada mediante la Resolución Directoral I, por lo que la Resolución Directoral IV fue debidamente emitida.
93. En consecuencia, corresponde declarar infundado el recurso de reconsideración interpuesto por el administrado contra la Resolución Directoral IV, en el extremo que declaró el incumplimiento de la medida correctiva N° 7 ordenadas mediante la Resolución Directoral I.
