RESOLUCIÓN DIRECTORAL Nº 01970-2022-OEFA/DFAI

EXPEDIENTE Nº : 1251-2020-OEFA/DFAI/PAS
ADMINISTRADO : VOLCAN COMPAÑÍA MINERA S.A.A.¹
UNIDAD FISCALIZABLE : ANDAYCHAGUA
UBICACIÓN : DISTRITO HUAYHUAY, PROVINCIA YAULI,
DEPARTAMENTO DE JUNÍN.
SECTOR : MINERÍA
MATERIA : RESPONSABILIDAD ADMINISTRATIVA
MULTA

II.1 **Hecho imputado N° 1:** El administrado incumplió su instrumento de gestión ambiental toda vez que no realizó las actividades de cierre progresivo de las bocaminas B-AN-23, B-AN-49, B-AN-50, B-AN-46, B-AN-45, B-AN-44, B-AN-33, B-AN-31, B-AN-27, B-AN-30, B-AN-32, B-AN-04, B-AN-05, B-AN-55, B-AN-25, B-AN-26, B-AN-51, B-AN-20, B-AN-22, B-AN-21, B-AN-37, B-AN-41, B-AN-40, B-AN-42, B-AN-17, B-AN-16, B-AN-18 y B-AN-11, B-AN-02 y BAN-01; de acuerdo con el cronograma establecido

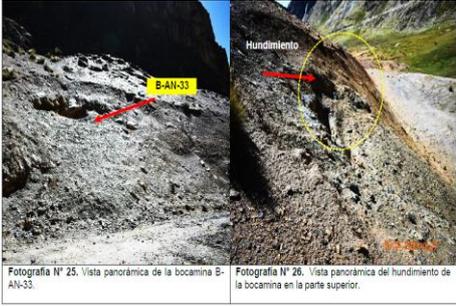
<p>Asimismo, la supervisión detecto que el relleno con material de desmonte no ha sido perfilado según la topografía de la zona, toda vez que, se observó un hundimiento. Tal y como se muestra a continuación:</p>

<p>Fotografía N° 25. Vista panorámica de la bocamina B-AN-33. Fotografía N° 26. Vista panorámica del hundimiento de la bocamina en la parte superior.</p>

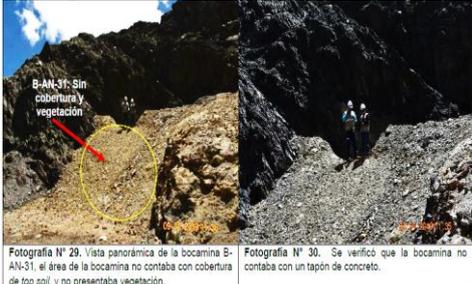
<p>Fotografía N° 29. Vista panorámica de la bocamina B-AN-31, el área de la bocamina no contaba con cobertura de top soil, y no presentaba vegetación. Fotografía N° 30. Se verificó que la bocamina no contaba con un tapón de concreto.</p>	<p>No cumplió con las actividades de la estabilidad física y la colocación de la cobertura de 0.20m de material orgánico, según lo contemplado en la cobertura tipo II para la estabilidad geoquímica.</p>

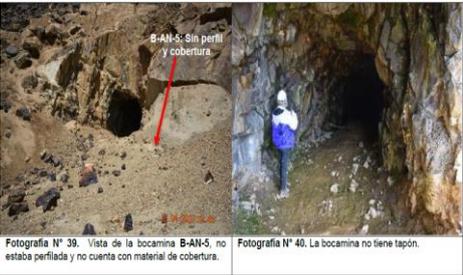
<p>Fotografía N° 39. Vista de la bocamina B-AN-05, no estaba perfilada y no cuenta con material de cobertura. Fotografía N° 40. La bocamina no tiene tapón.</p>	<p>No cumplió con todas las actividades de estabilidad física y geoquímica.</p>
14	<p>Bocamina B-AN-55</p> <p>Según la APCM 2013, el cierre de este componente sería hasta el 31 de mayo de 2018.</p>	<p>Estabilidad física: relleno manual con material de desmote.</p> <p>Estabilidad geoquímica: material granular de 0.20 m y material orgánico de 0.20 m.</p>	<p>En el presente caso, la DSEM señala que se encuentra cubierta por suelo y perfilada de acuerdo a la topografía del terreno. Se observó cobertura vegetal con gras americano y otra especie vegetal (diferente a la <i>Stipa ichu</i>) en crecimiento. No presenta filtraciones.</p> <p>Se realizó una calicata en las coordenadas WGS 84 N8694760 E39335, para verificar la estabilidad geoquímica, la cual presentó 20 cm de materia orgánica y 20 cm de material granular.</p>

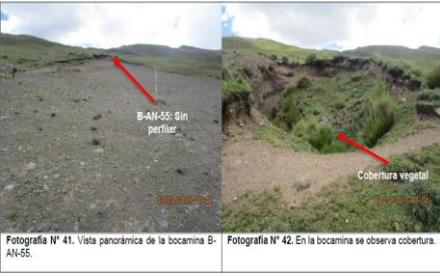
<p>Fotografía N° 41. Vista panorámica de la bocamina B-AN-55. Fotografía N° 42. En la bocamina se observa cobertura.</p>	<p><u>De la revisión de los medios probatorios que obran en el expediente, no se advierte información que</u> sustente que en dicha área de la bocamina no se ejecutó el perfilado de acuerdo a la topografía de la zona; toda vez que la ubicación de la calicata donde se verifico el cumplimiento de la cobertura Tipo II, no corresponde al área donde señala la fotografía N°41 que falta perfilar de acuerdo a la topografía del terreno. A continuación, se muestra la fotografía donde se observa el área de la bocamina perfilada donde se ejecutó la calicata:</p>

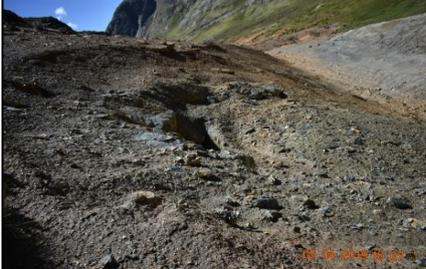
<p>Fotografía N° 25. Vista panorámica de la bocamina B-AN-33.</p> <p>Fotografía N° 26. Vista panorámica del hundimiento de la bocamina en la parte superior.</p> <p>Fotografía DSC_0423.JPG carpeta “B-AN-33” que forma parte del Folio 187 DVD del Informe de Supervisión</p>	<p>La autoridad no evidenció el incumplimiento de la estabilidad física de acuerdo con lo descrito en el plan de cierre vigente, tal como lo señala el OEFA en la página 19, cuadro N° 3, ítem N° 7 del Informe de Supervisión. Agrega que, respecto a la estabilidad geoquímica, según los estudios realizados por la consultora GEOSERVICE en el año 2021 el componente no requiere revegetación, por lo tanto, no amerita colocar top soil. En el anexo 2 se adjunta el informe que sustenta lo mencionado. Por último, señala que el componente se encuentra cerrado y no representa un riesgo ambiental, sin embargo, se realizará el mantenimiento correspondiente.</p>	<p>Al respecto, se debe indicar que, del análisis de la información recogida en campo, se advierte que el incumplimiento respecto a este componente está relacionado a que no cumplió con las actividades de estabilidad geoquímica, debido a que no cumplió con la colocación de la cobertura de 0.20m de material orgánico, según lo contemplado en la cobertura tipo II para la estabilidad geoquímica establecida en su plan de cierre.</p> <p>Sin perjuicio de ello, se advierte que el administrado ha presentado en el Anexo II de su escrito de descargos N° 2 y 3, un Estudio Geoquímico de los componentes B-AN-31, B-AN-32 y B-AN-33 elaborado por la empresa GEOSERVICE donde indican que, en base a las evaluaciones geoquímicas realizadas en la campaña 2021 para evaluar las condiciones de cierre y potencial generación de acidez en las muestras de rocas en los sectores donde se ubican las bocaminas, concluyen lo siguiente:</p> <ul style="list-style-type: none"> • En las bocaminas B-AN-31 y B-AN-33, se recomienda colocar cobertura tipo VI-A. • En la bocamina B-AN-32, se recomienda colocar mampostería de concreto. <p>Respecto a ello, se debe indicar que las actividades propuestas por el estudio geoquímico ejecutado por GEOSERVICE no se encuentran evaluadas ni aprobadas por la autoridad certificadora (MINEM) quien es la única que tiene dentro de sus facultades la potestad de poder otorgar al administrado la aprobación de la variación o modificación de las medidas de cierre.</p> <p>Por lo que, si bien es cierto que el administrado presentó un estudio técnico como base para argumentar que no amerita colocar la cobertura Tipo II como parte de la estabilidad geoquímica; por otro lado, se advierte que dicha modificación no se encuentra aprobada por la autoridad certificadora; por tanto, el administrado se encuentra en la obligación de cumplir lo establecido en el APCM Andaychagua 2013.</p>

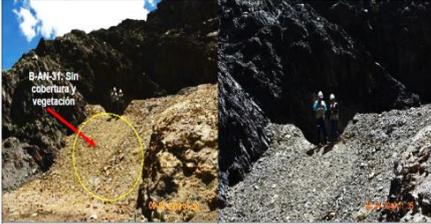
<p>Fotografía N° 29. Vista panorámica de la bocamina B-AN-31. El área de la bocamina no contaba con cobertura de top soil, y no presentaba vegetación.</p> <p>Fotografía N° 30. Se verificó que la bocamina no contaba con un tapón de concreto.</p>	<p>Según los estudios realizados por la consultora GEOSERVICE en el año 2021 el componente no requiere revegetación, por lo tanto, no amerita colocar top soil. En el anexo 2 se adjunta el informe que sustenta lo mencionado.</p>	<p>De acuerdo a lo señalado por la DSEM y del análisis realizado por esta Subdirección, es posible concluir que el administrado no cumplió con las actividades de estabilidad física y geoquímica, debido a que durante la acción de supervisión se verificó que el área de la bocamina no contaba con un tapón de concreto tipo IV y no contaba con la colocación de la cobertura de top soil de 0.20 m de espesor según lo contemplado en la cobertura tipo II para la estabilidad geoquímica, conforme a lo establecido en su plan de cierre.</p> <p>Sin perjuicio de ello, se advierte que el administrado ha presentado en el Anexo II de su escrito de descargos N° 2 y 3, un Estudio Geoquímico de los componentes B-AN-31, B-AN-32 y B-AN-33 elaborado por la empresa GEOSERVICE donde concluyen que en base a las evaluaciones geoquímicas realizadas en la campaña 2021 para evaluar las condiciones de cierre y potencial generación de acidez en las muestras de rocas en los sectores donde se ubican las bocaminas:</p> <ul style="list-style-type: none"> • En las bocaminas B-AN-31 y B-AN-33, se recomienda colocar cobertura tipo VI-A. • En la bocamina B-AN-32, se recomienda colocar mampostería de concreto. <p>Respecto a ello, se debe indicar que las actividades propuestas por el estudio geoquímico ejecutado por GEOSERVICE no se encuentran evaluadas ni aprobadas por la autoridad certificadora (MINEM) quien es la única que tiene dentro de sus facultades, la potestad de poder otorgar al administrado la aprobación de la variación o modificación de las medidas de cierre.</p> <p>Por lo que, si bien es cierto el administrado presento un estudio técnico como base para argumentar que no amerita la revegetación; por otro lado, se advierte que dicha modificación, no se encuentra aprobada por la autoridad certificadora; por tanto, el administrado se encuentra en la obligación de cumplir lo establecido en el APCM Andaychagua 2013.</p>

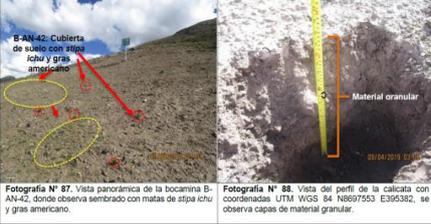
<p>Fotografía N° 87. Vista panorámica de la bocamina B-AN-42, donde se observa sembrado con matas de stipa ichu y grass americano.</p> <p>Fotografía N° 88. Vista del perfil de la calicata con coordenadas UTM WGS 84 N8697553 E395382, se observa capas de material granular.</p>	<p>La autoridad no evidenció el incumplimiento de la estabilidad física de acuerdo con lo descrito en el plan de cierre vigente, tal como señala el OEFA en la página 22, cuadro N° 3, ítem N° 30 del Informe de Supervisión. Por último, indica que el componente se estableció cerrar dentro del plan de cierre en el año 2018; sin embargo, se adelantó su cierre al 2017.</p>	<p>Respecto a que dicho componente fue cerrado en el año 2017, se advierte que el administrado no ha presentado medios probatorios que sustenten su afirmación.</p> <p>Sin perjuicio de ello, se debe indicar que, del análisis de la información recogida en campo, se advierte que el incumplimiento respecto a este componente está relacionado a que no cumplió con las actividades de estabilidad, toda vez que de la calicata realizada por la DSEM se verificó que la cobertura presentaba 5 cm de materia orgánica y 35 cm de material granular.</p> <p>En relación a ello, se concluyó que el administrado no cumplió con la estabilidad geoquímica.</p>

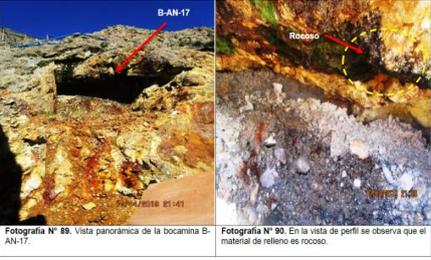
<p>Fotografía N° 89. Vista panorámica de la bocamina B-AN-17.</p> <p>Fotografía N° 90. En la vista de perfil se observa que el material de relleno es rocoso.</p>	<p>No presentó descargos respecto al presente componente</p>	<p>No cumplió con las actividades de estabilidad geoquímica.</p>
25	<p>Bocamina B-AN-16</p> <p>Según la APCM 2013, el cierre programado para dicha bocamina debió efectuarse hasta el 31 de mayo de 2016</p> <p>Estabilidad física: tapón tipo III.</p>	<p>Se observó que la bocamina sigue abierta; es decir, no cuenta con tapón, ni cobertura. Durante la supervisión, el administrado estaba iniciando las actividades de cierre de minas; sin embargo, de acuerdo a lo establecido en la APCM 2013, el cierre programado para dicha bocamina debió efectuarse hasta el 31 de mayo de 2016.</p>

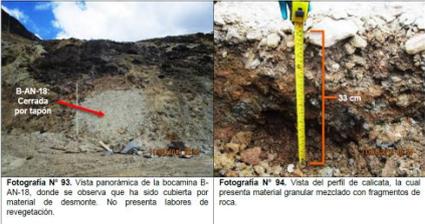
<p>Fotografía N° 93. Vista panorámica de la bocamina B-AN-18, donde se observa que ha sido cubierta por material de desmonte. No presenta labores de revegetación.</p> <p>Fotografía N° 94. Vista del perfil de calicata, la cual presenta material granular mezclado con fragmentos de roca.</p>	<p>Cumplió con la estabilidad física establecida en el plan de cierre vigente donde construyó el tapón, tal como evidenció la autoridad supervisora, lo señalado se sustenta en la página 22, cuadro N° 3, ítem N° 33 del Informe de Supervisión. Asimismo, actualmente se encuentra estable la geoquímica, la diferencia de espesor en la materia orgánica se debe al asentamiento por el tiempo transcurrido desde el cierre (7 años), por lo cual no se tiene un incumplimiento y solo requiere un mantenimiento. Por último, no se evidencia un riesgo y/o impacto ambiental potencial alguno que cause daño al medio ambiente.</p>	<p>Respecto a que se evidenció el cumplimiento del compromiso de estabilidad física, efectivamente se advierte que la autoridad supervisora indicó que la bocamina ha sido cubierta por material de desmonte; es decir, se colocó un tapón tipo III tal como lo contempla el compromiso establecido en el plan de cierre.</p> <p>Respecto a la estabilidad geoquímica, se advierte que la supervisión ejecutó una calicata en donde comprobó que tenía como 33 cm de material granular mezclados con fragmentos de rocas, no se evidenció la capa de material orgánico, tal como lo muestra las fotografías N°93 y N°94.</p> <p>En ese sentido, lo señalado por el administrado de que la diferencia de espesor en la materia orgánica se debe al asentamiento por el tiempo transcurrido desde el cierre (7 años), por lo cual no se tiene un incumplimiento y solo requiere un mantenimiento, no se ajusta a lo detectado en campo por la supervisión. Por lo tanto, el descargo del administrado no desvirtúa el incumplimiento respecto a las actividades de estabilidad geoquímica.</p>

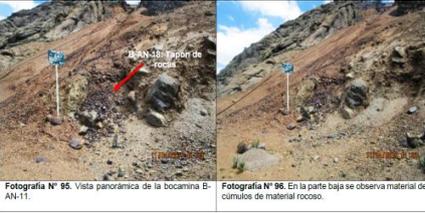
<p>Fotografía N° 95. Vista panorámica de la bocamina B-AN-11.</p> <p>Fotografía N° 96. En la parte baja se observa material de cúmulos de material rocoso.</p>	<p>No presentó descargos respecto al presente componente.</p>	<p>No cumplió con las actividades de estabilidad geoquímica.</p>

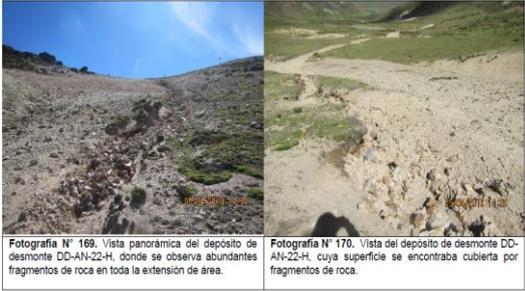
<p>Fotografía N° 169. Vista panorámica del depósito de desmonte DD-AN-22-H, donde se observa abundantes fragmentos de roca en toda la extensión de área.</p> <p>Fotografía N° 170. Vista del depósito de desmonte DD-AN-22-H, cuya superficie se encontraba cubierta por fragmentos de roca.</p>	<p>No cumplió con las actividades de estabilidad geoquímica y física; toda vez que, durante la Supervisión Regular, la DSEM observó que en el área del depósito de desmonte se han realizado trabajos parciales de cierre, como el traslado de parte del material de desmonte, asimismo, se verificó que no contaba con cobertura de top soil, la cual forma parte de la Cobertura Tipo VII-B.</p>

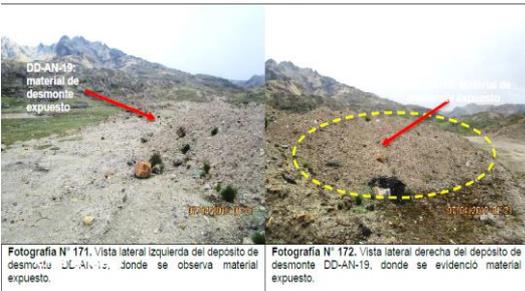
<p>Fotografía N° 171. Vista lateral izquierda del depósito de desmonte DD-AN-19, donde se observa material expuesto.</p> <p>Fotografía N° 172. Vista lateral derecha del depósito de desmonte DD-AN-19, donde se evidenció material expuesto.</p>	<p>No cumplió con las actividades de estabilidad geoquímica y física; toda vez que, durante la Supervisión Regular, la DSEM observó material de desmonte expuesto, asimismo, se verificó que no contaba con cobertura de top soil, la cual forma parte de la Cobertura Tipo VII-B.</p>

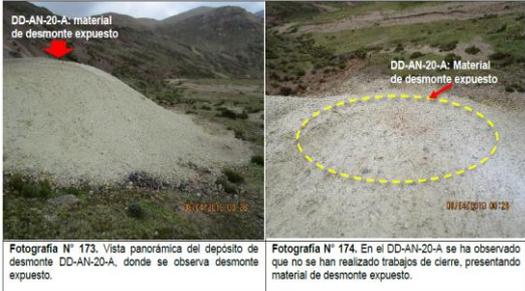
<p>Fotografía N° 173. Vista panorámica del depósito de desmonte DD-AN-20-A, donde se observa desmonte expuesto.</p> <p>Fotografía N° 174. En el DD-AN-20-A se ha observado que no se han realizado trabajos de cierre, presentando material de desmonte expuesto.</p>	<p>No cumplió con las actividades de estabilidad geoquímica y física; toda vez que, durante la Supervisión Regular, la DSEM observó material de desmonte expuesto, asimismo, verificó que no contaba con cobertura de top soil, la cual forma parte de la Cobertura Tipo VII-B.</p>

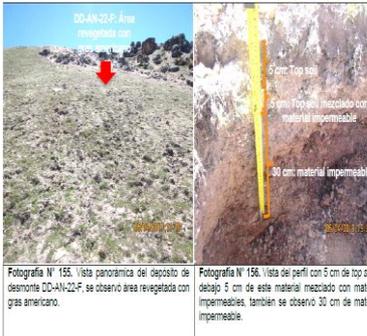
Fotografía N° 155. Vista panorámica del depósito de desmonte DD-AN-22-F se observó área revegetada con gras americano.
 Fotografía N° 156. Vista del perfil con 5 cm de top soil debajo 5 cm de este material mezclado con material impermeables, también se observó 30 cm de material impermeable.

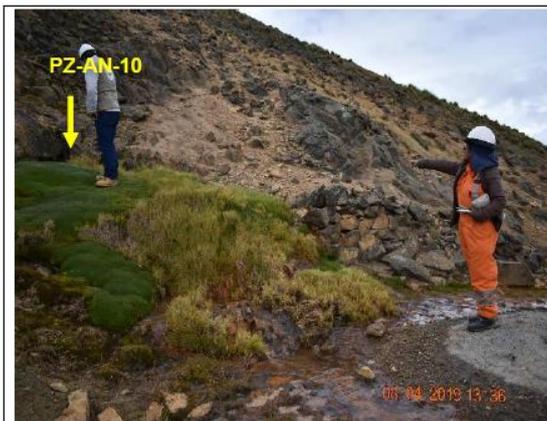
Fotografía N° 256. Vista lateral del efluente de proveniente del pozo PZ-AN-10.

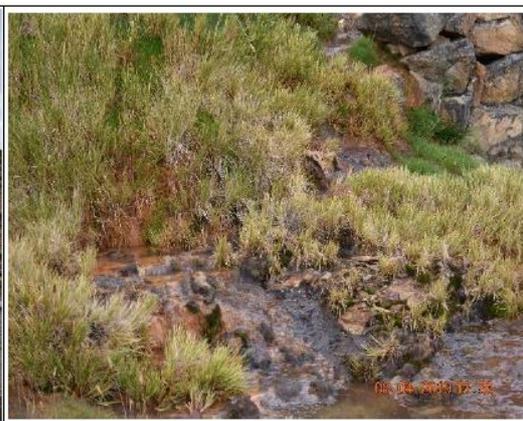
Fotografía N° 257. Vista más próxima del efluente proveniente del pozo PZ-AN-10.

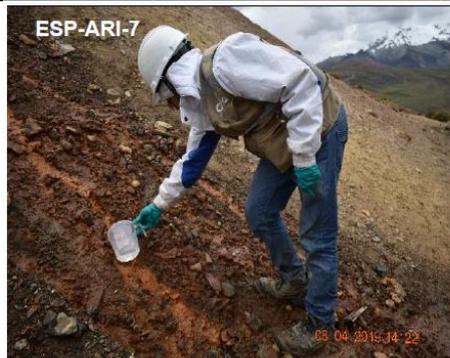
Fotografía N° 260. Vista de toma de muestra de efluente, proveniente del pozo PZ-AN-10, el cual discurre por el depósito de desmonte DD-AN-27-A.

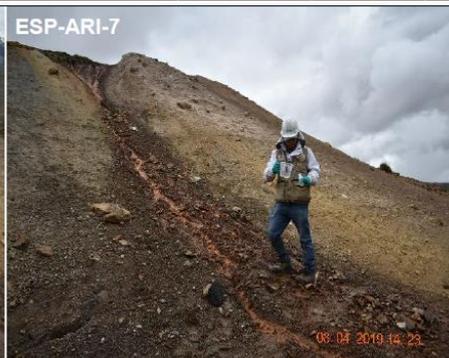
Fotografía N° 261. Vista de descarga de efluente proveniente del pozo PZ-AN-10, el cual discurre por el depósito de desmonte DD-AN-27-A.
