RESOLUCIÓN DIRECTORAL Nº 1919-2022-OEFA/DFAI

EXPEDIENTE : 0893-2022-OEFA/DFAI/PAS
ADMINISTRADO : SAPET DEVELOPMENT PERÚ INC. SUCURSAL PERÚ ¹
UNIDAD FISCALIZABLE : LOTE VII/VI
UBICACIÓN : DISTRITO DE LA BREA, PARIÑAS Y LOBITOS, PROVINCIA DE TALARA, DEPARTAMENTO DE PIURA
SECTOR : HIDROCARBUROS LÍQUIDOS
MATERIA : MEDIDAS DE PREVENCIÓN INSTRUMENTO DE GESTIÓN AMBIENTAL MANEJO Y ALMACENAMIENTO DE HIDROCARBUROS MEDIDAS CORRECTIVAS RESPONSABILIDAD ADMINISTRATIVA ARCHIVO MULTA REGISTRO DE ACTOS ADMINISTRATIVOS

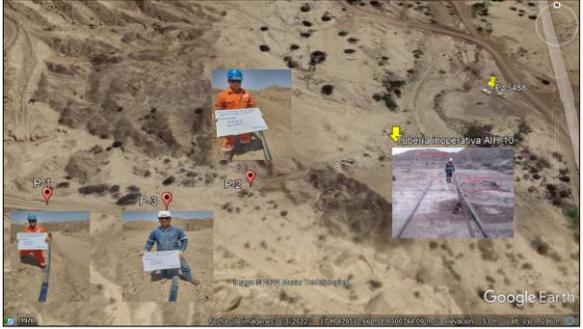
<p>En ese sentido, de acuerdo con lo observado en la imagen satelital antes mostrada, se aprecia que si bien el administrado acreditó la inspección visual del tramo de línea de flujo inoperativa, comprendida por los puntos P-1 (479368 E – 9500698 N), P-2 (479487 E - 9500720 N) y P-3 (479438 E - 9500699 N); dicho tramo no comprende a la tubería ubicada en la coordenada 9500767N; 479587E, donde la DSEM detectó la presencia de suelos impregnados con hidrocarburos, así como, la presencia de una grapa colada en la tubería inoperativa.</p> <p>Por lo tanto, en la medida que el administrado no acreditó la ejecución de inspecciones, acciones de mantenimiento o medidas para evitar que sus instalaciones inactivas generen impactos ambientales negativos, lo alegado por el administrado en este extremo, no desvirtúa el presente hecho imputado.</p>

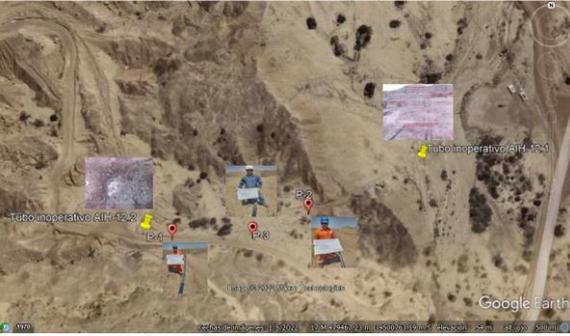
<p>En ese sentido, si bien el administrado acreditó la inspección visual del tramo de línea de flujo inoperativa, comprendida por los punto P-1 (479368 E – 9500698 N), el punto P-2 (479487 E - 9500720 N) y el punto P-3 (479438 E - 9500699 N); dicho tramo no comprende a las tuberías ubicadas en las coordenadas 9500704N; 479343E y 95000767N; 479587E, donde la DSEM detectó la presencia de suelos impregnados con hidrocarburos, producto de una fisura y/o deterioro de la tubería.</p> <p>Por lo tanto, en la medida que el administrado no acreditó la ejecución de inspecciones, acciones de mantenimiento o medidas para evitar que sus instalaciones inactivas generen impactos ambientales negativos, lo alegado por el administrado en este extremo, no desvirtúa el presente hecho imputado.</p>		REPORT DE INSPCCION, PATRULLAJE E INVENTARIO DE LINEAS INOPERATIVAS ZONA OVEJA BATERIA 216 LOTE VI		EMPRESA EJECUTANTE: GRUPO VALENCIA SAC	CLIENTE: SAPET DEVELOPMENT PERU SAC SUCURSAL PERU	FECHA: 20/07/2018	REPRESENTANTE POR SAPET: EDUARDO PARRILLER / JEREMY VERA	REPRESENTANTE POR GRUPO VALENCIA: JULIO PRADO	DPTO: Ingeniería & Mantenimiento de Facilidades FECHA: 08:00 AM TIEMPO: 04:00 PM	PROYECTO: REPORTE DE INSPCCION, PATRULLAJE E INVENTARIO DE LINEAS INOPERATIVAS			UBICACION ZONA OVEJA BATERIA 216, MANIFOLD DE CAMPO N° 1, LOTE VI			TRABAJO Los trabajos realizados fueron los siguientes: • Inspección visual y patrullaje de las tuberías en desuso, para su registro y posterior retiro. • Levantamiento de información en campo. • Elaboración de registros.			SE REGISTRA LA UBICACION DE UNA TUBERIA DE FIBRA DE VIDRIO, ZONA OVEJA, MANIFOLD DE CAMPO N° 1, BATERIA 216.			IDENTIFICACION DE UN PUNTO DE TUBERIA EN DESUSO EN COORDENADAS			COMENTARIOS			PUNTO DE TUBERIA EN DESUSO	PUNTO DE TUBERIA EN DESUSO	Puntos donde SAPET detectó tuberías en desuso.	PUNTO DE TUBERIA EN DESUSO	PUNTO DE TUBERIA EN DESUSO	PUNTO DE TUBERIA EN DESUSO	SE REGISTRAN LA UBICACION DE LOS PUNTO DE TUBERIA EN DESUSO, A TRAVES DEL PATRULLAJE Y EL REPORTE DE INSPCCION			Firmas y sellos de los participantes.		
	REPORT DE INSPCCION, PATRULLAJE E INVENTARIO DE LINEAS INOPERATIVAS ZONA OVEJA BATERIA 216 LOTE VI																																									
EMPRESA EJECUTANTE: GRUPO VALENCIA SAC	CLIENTE: SAPET DEVELOPMENT PERU SAC SUCURSAL PERU	FECHA: 20/07/2018																																								
REPRESENTANTE POR SAPET: EDUARDO PARRILLER / JEREMY VERA	REPRESENTANTE POR GRUPO VALENCIA: JULIO PRADO	DPTO: Ingeniería & Mantenimiento de Facilidades FECHA: 08:00 AM TIEMPO: 04:00 PM																																								
PROYECTO: REPORTE DE INSPCCION, PATRULLAJE E INVENTARIO DE LINEAS INOPERATIVAS																																										
UBICACION ZONA OVEJA BATERIA 216, MANIFOLD DE CAMPO N° 1, LOTE VI																																										
TRABAJO Los trabajos realizados fueron los siguientes: • Inspección visual y patrullaje de las tuberías en desuso, para su registro y posterior retiro. • Levantamiento de información en campo. • Elaboración de registros.																																										
SE REGISTRA LA UBICACION DE UNA TUBERIA DE FIBRA DE VIDRIO, ZONA OVEJA, MANIFOLD DE CAMPO N° 1, BATERIA 216.																																										
IDENTIFICACION DE UN PUNTO DE TUBERIA EN DESUSO EN COORDENADAS																																										
COMENTARIOS																																										
PUNTO DE TUBERIA EN DESUSO	PUNTO DE TUBERIA EN DESUSO	Puntos donde SAPET detectó tuberías en desuso.																																								
PUNTO DE TUBERIA EN DESUSO	PUNTO DE TUBERIA EN DESUSO	PUNTO DE TUBERIA EN DESUSO																																								
SE REGISTRAN LA UBICACION DE LOS PUNTO DE TUBERIA EN DESUSO, A TRAVES DEL PATRULLAJE Y EL REPORTE DE INSPCCION																																										
Firmas y sellos de los participantes.

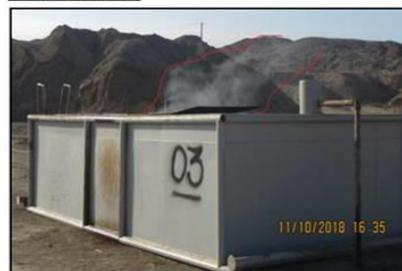
Fotografía N° 43

- Si bien OEFA al observar el gas encima de la tina interpretó que la válvula del pozo se encontraba abierta, dicha afirmación es incorrecta; toda vez que, de los registros fotográficos recabados en el marco de la Supervisión Regular 2018, se verifica que la válvula del pozo 15221D se encontraba cerrada, siendo imposible que se continuase produciendo la emisión de gases por el espacio de dos horas³⁸.

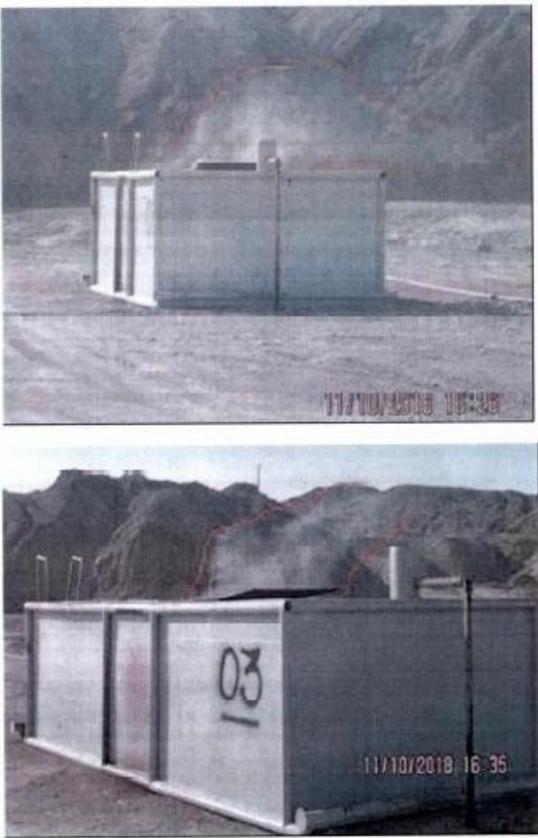
<p><u>Tina metálica – Plataforma del Pozo 15221D</u></p> <p>De la tina metálica, ubicada en la plataforma del Pozo 15221D, se observó la emisión de gases en cúmulos. Esta acción fue observada por espacio de 2 horas el 11/10/2018, dejando en estas condiciones al término de la supervisión del día.</p> <p>De la tina metálica, ubicada en la plataforma del Pozo 15221D, se observó la emisión de gases en cúmulos. En el entorno de la tina se observa suelo impregnado con hidrocarburo.</p>

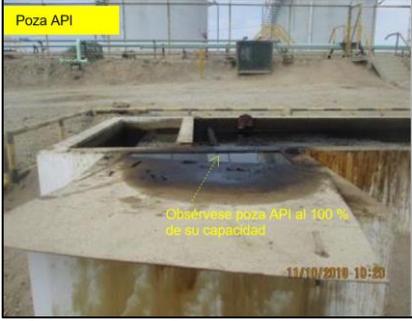
<p>oeste da la poza API de la estación de bombeo N°1 del Yacimiento Verdún, dentro de un área estimada de 7 m² de suelo afectado con hidrocarburo.</p>		<p>Registro Fotográfico del presente informe (...)</p> <p>188. De las fotografías se evidencia que <u>Sapet no ha realizado mantenimiento periódico a las tuberías y drenajes que conectan con la Poza Api conforme lo establece su instrumento de gestión ambiental</u>, lo que ha originado que dicha Poza se encuentre al límite de su capacidad y además se produzca el liqueo de hidrocarburos por la tubería que conecta la Poza Api con la Poza de Evaporación”.</p>

<p>Observa poza API al 100 % de su capacidad</p> <p>15/10/2018 10:20</p> <p>➤ Se observa la Poza Api al 100% de su capacidad con una película de crudo sobre ella, con un riesgo de rebalse e impregnación de hidrocarburos en el suelo.</p> <p>➤ Asimismo, se puede apreciar crudo impregnado en las paredes producto de un rebalse”.</p> <p>“Fotografía N° 57:</p>

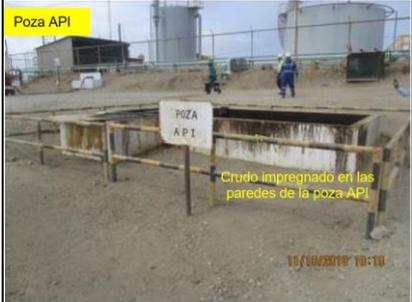
<p>Crudo impregnado en las paredes de la poza API</p> <p>15/10/2018 10:18</p> <p>➤ Se observa la Poza Api al 100% de su capacidad con una película de crudo sobre ella, con riesgo de rebalse e impregnación de hidrocarburo en el suelo”.</p>

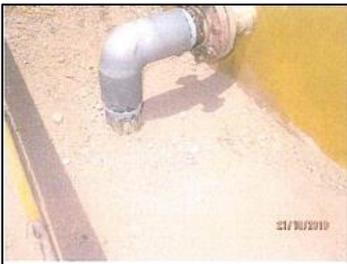
<p>Descripción del cuadro N° 14 del informe de supervisión: “(...) Se observó líqueo de hidrocarburos por una tubería que conecta a la Poza API (...)”</p>	<p>Registro fotográfico con fecha 21.10.2018 de la Carta ST-HSSE-C-230-2018</p>

<p>Descripción del cuadro N° 14 del informe de supervisión: “(...) Se observa la limpieza del área afectada con hidrocarburos, limpio, asimismo, se observa que Sapet realizó el cambio de la tubería por donde se observó el líqueo. (...)”</p> <p><u>Manifiesto de manejo de residuos sólidos peligrosos:</u></p>	<p>De los medios probatorios presentados por el administrado, se evidencia lo siguiente:</p> <ul style="list-style-type: none"> - Sapet ejecutó actividades de limpieza del suelo impregnado con hidrocarburos donde la DSEM detectó suelo impactado con hidrocarburos, en tanto el registro fotográfico del 21.10.2018 no muestra presencia de hidrocarburos en el suelo, así como, se adjunta el manifiesto con un total de 1.4 TM de residuos sólidos generados por la limpieza. Asimismo, conforme lo describe la DSEM, se observa el cambio de la tubería de la poza API con fecha 21.10.2018, esto es con posterioridad a la
