## RESOLUCIÓN DIRECTORAL N° 01819-2023-OEFA/DFAI

**EXPEDIENTE N°** : 1050-2021-OEFA/DFAI/PAS  
**ADMINISTRADO** : HYDRO GLOBAL PERU S.A.C.<sup>1</sup>  
**UNIDAD FISCALIZABLE** : CENTRAL HIDROELÉCTRICA SAN GABÁN III  
**UBICACIÓN** : DISTRITO DE SAN GABÁN, PROVINCIA DE  
CARBAYA Y DEPARTAMENTO DE PUNO  
**SECTOR** : ELECTRICIDAD  
**MATERIAS** : RESPONSABILIDAD ADMINISTRATIVA SIN  
MEDIDA CORRECTIVA  
REGISTRO DE ACTOS ADMINISTRATIVOS  
MULTA

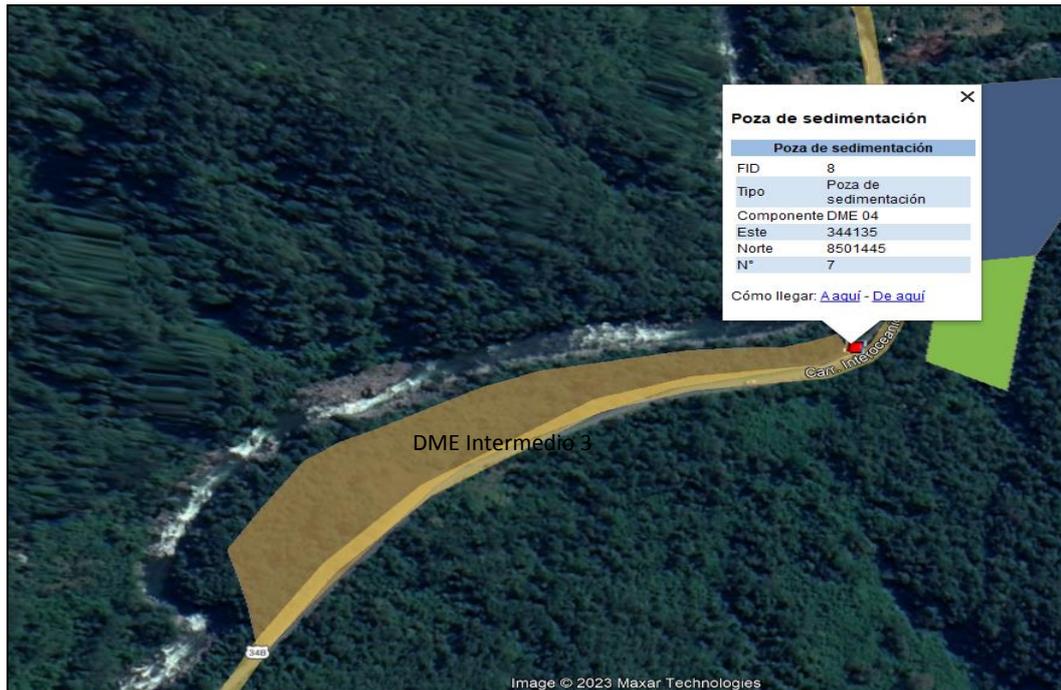
**Nota.** El polígono en tonalidad de oro indica el área considerada para el DME Intermedio 3 del proyecto CH San Gabán III, el punto en rojo representa la ubicación de la poza de sedimentación, la cual se encuentra fuera del polígono. Extraído del archivo kmz del Mapa N° 3.30 del ITS N° 5.

96. De lo observado en la imagen anterior, se desestima lo alegado por el administrado, en tanto que no se acreditó que fuera imposible implementar la poza de sedimentación en la ubicación aprobada en el ITS N° 5, lo cual no se encuentra dentro del área de relleno del DME Intermedio 3.

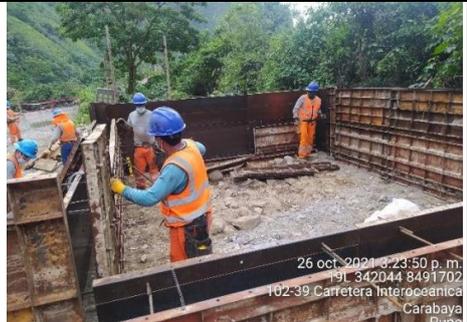
<p>26 oct. 2021 8:23:50 p. m. 91 342044 8491702 162-39 Carretera Interoceánica Carabaya Puno</p>	<p>Se observa a personal operativo del administrado realizando el encofrado para la construcción lecho de secados.</p> <p>La fotografía es del 26 de octubre de 2021 y está georreferenciada.</p>

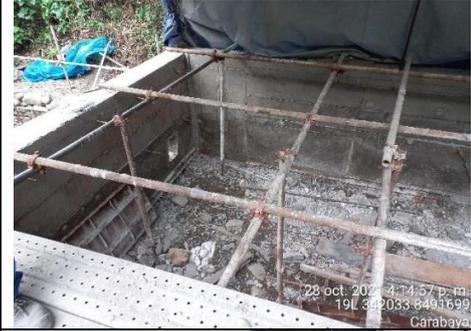
<p>Se observa el interior de la construcción del lecho de secado.</p> <p>La fotografía es del 28 de octubre de 2021 y está georreferenciada.</p>

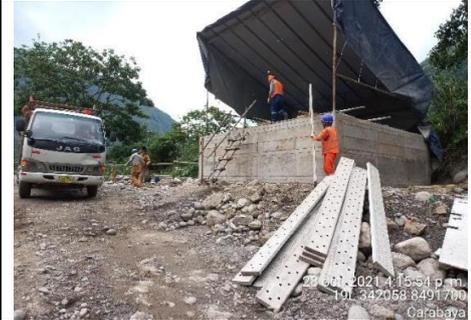
<p>Se observa a personal operativo del administrado realizando el desencofrado del lecho de secados.</p> <p>La fotografía es del 28 de octubre de 2021 y está georreferenciada.</p>

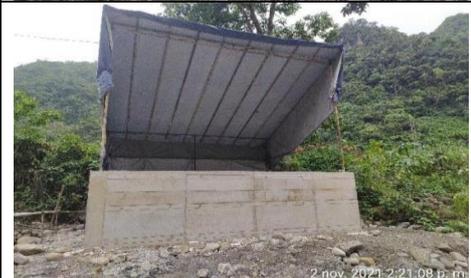
<p>Se observa la implementación del techo del lecho de secado.</p> <p>La fotografía es del 2 de noviembre de 2021 y está georreferenciada.</p>

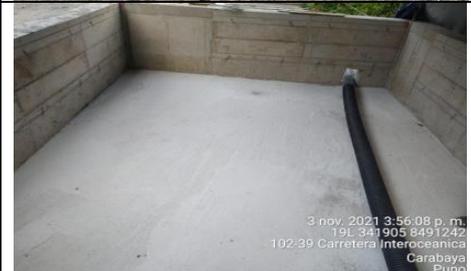
<p>Se observa la instalación de la tubería de 4 pulgadas para el drenaje del interior del lecho de secado.</p> <p>La fotografía es del 3 de noviembre de 2021 y está georreferenciada.</p>

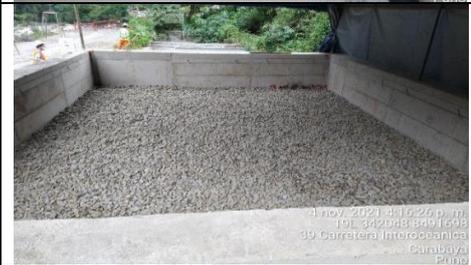
<p>Se observa el interior del lecho de secado con el material filtrante (grava).</p> <p>La fotografía es del 4 de noviembre de 2021 y está georreferenciada.</p>

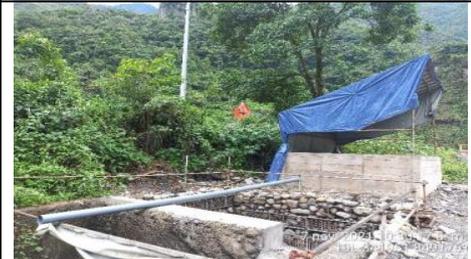
<p>Se observa que la salida de la tubería PVC del área del lecho de secado. Esta tubería se dirige a una poza de sedimentación.</p> <p>La fotografía es del 7 de noviembre de 2021 y está georreferenciada.</p>

122. De la georreferenciación de la coordenada consignada en las fotografías presentadas por el administrado, se acredita que el lugar donde se implementó el lecho de secado coincide referencialmente con el punto establecido en el ITS N.º 5 para el lecho de secado de lodos de la poza de sedimentación de la zona de Captación y Regulación (Excavación en Cabecera).
123. Sin embargo, cabe tener en cuenta que el ITS N° 5 establece que los lechos de secado tendrán una distribución vertical de capas de la siguiente forma: ladrillos (con juntas de 2 cm), arena fina, grava fina, grava gruesa y finalmente geomembrana.

124. Por lo tanto, se considera que el administrado no cumplió con acreditar la correcta subsanación del presente hecho, toda vez que **el lecho de secado en la zona de Captación y Regulación (excavación en cabecera) no cumple con las características técnicas establecidas en el ITS N° 5:**

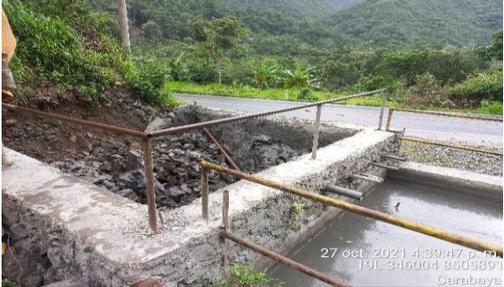
<p>Se observa el inicio de los trabajos de rediseño del lecho de secados 2.</p> <p>La fotografía es del 27 de octubre de 2021 y está georreferenciada.</p>

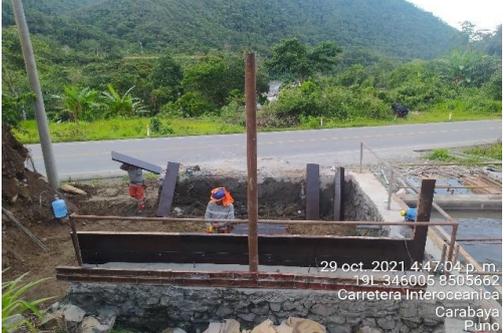
<p>Se observa a personal operativo del administrado realizando el encofrado para la construcción lecho de secados 2.</p> <p>La fotografía es del 29 de octubre de 2021 y está georreferenciada.</p>

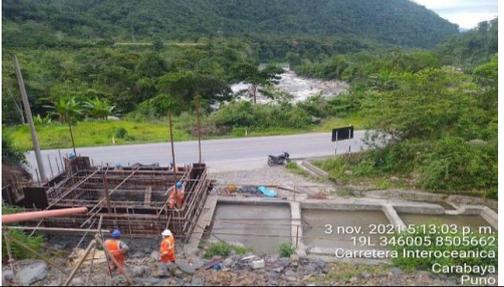
<p>Se observa a personal operativo del administrado realizando el vaciado de concreto.</p> <p>La fotografía es del 3 de noviembre de 2021 y está georreferenciada.</p>

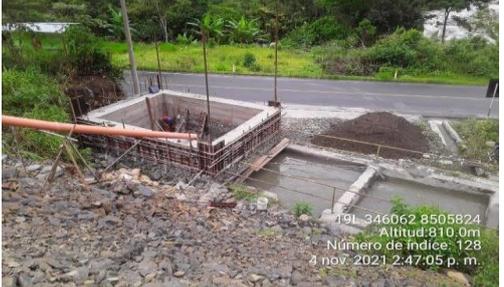
<p>Se observa a personal operativo del administrado realizando el desencofrado del lecho de secados 2.</p> <p>La fotografía es del 4 de noviembre de 2021 y está georreferenciada.</p>

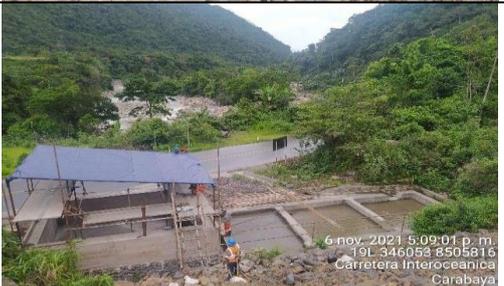
<p>Se observa la instalación de un techo fijo en el lecho de secado 2.</p> <p>La fotografía es del 6 de noviembre de 2021 y está georreferenciada.</p>

166. No obstante, cabe tener en cuenta que el ITS N.º 5 establece que los lechos de secado tendrán una distribución vertical de capas de la siguiente forma: ladrillos (con juntas de 2 cm), arena fina, grava fina, grava gruesa y finalmente geomembrana.
