Organismo de  
Evaluación y  
Fiscalización Ambiental

## RESOLUCIÓN DIRECTORAL N° 1816-2023-OEFA/DFAI

**EXPEDIENTE N°** : 0259-2022-OEFA-DFAI-PAS  
**ADMINISTRADO** : ARUNTANI S.A.C.<sup>1</sup>  
**UNIDAD FISCALIZABLE** : ARASI  
**UBICACIÓN** : DISTRITO DE OCUVIRI, PROVINCIA DE LAMPA Y  
DEPARTAMENTO DE PUNO  
**SECTOR** : MINERÍA  
**MATERIA** : RESPONSABILIDAD ADMINISTRATIVA  
MULTA

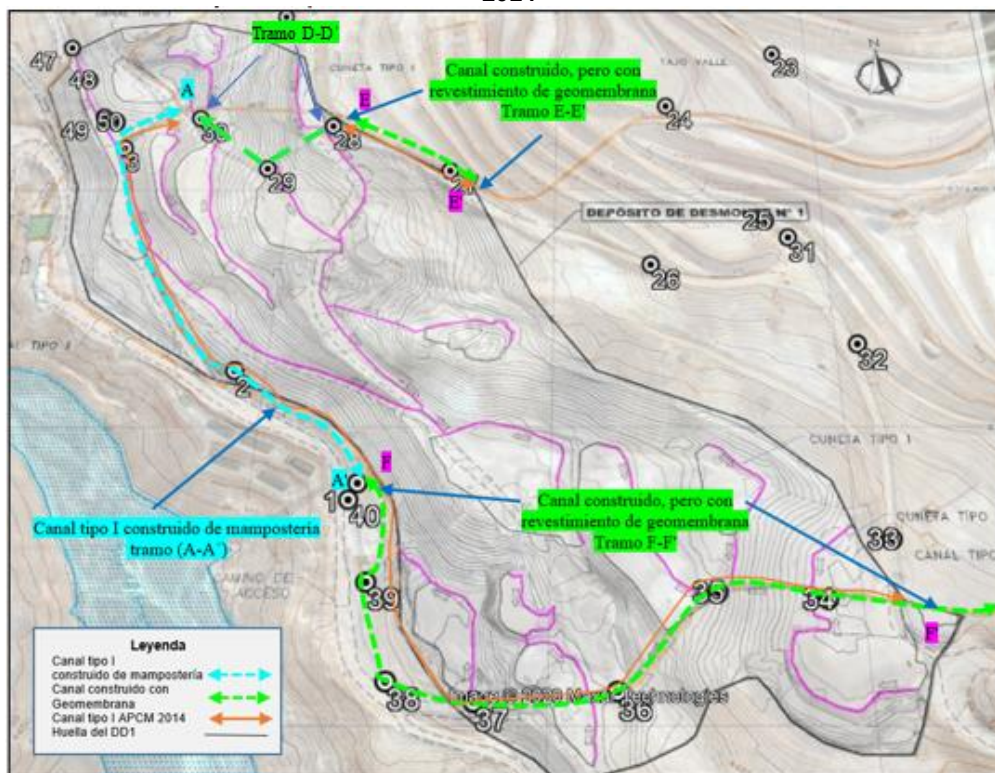
**Estado de los canales tipo I implementado en el Depósito de desmonte 1 de la zona San Andrés a marzo 2020 y vista del plano MM029-2013-MR-03-A contenido en la APCM Arasi 2014**

29. Del detalle anterior, se evidencia que Aruntani implementó el tramo A-A` correspondiente a 544 metros de canal (línea celeste) como indica el compromiso (Canal tipo I-Mampostería de piedra). Es así como, de acuerdo con el IGA el canal tipo I de mampostería debería de tener una longitud de 1118,8 metros, sin embargo, el equipo de Supervisión verificó que no se implementó canal revestido de mampostería en los 574.8 metros faltantes, de acuerdo con las características previstas en el IGA.
30. Por lo tanto, en función a lo señalado anteriormente se desprende el incumplimiento de la longitud implementada de los canales tipo I en material de mampostería de piedra que debía implementarse en el depósito de desmonte N° 1 de la zona San Andrés con el fin de cumplir con la obligación de la estabilidad hidrológica del Diseño Hidráulico aprobado en la APCM Arasi 2014.

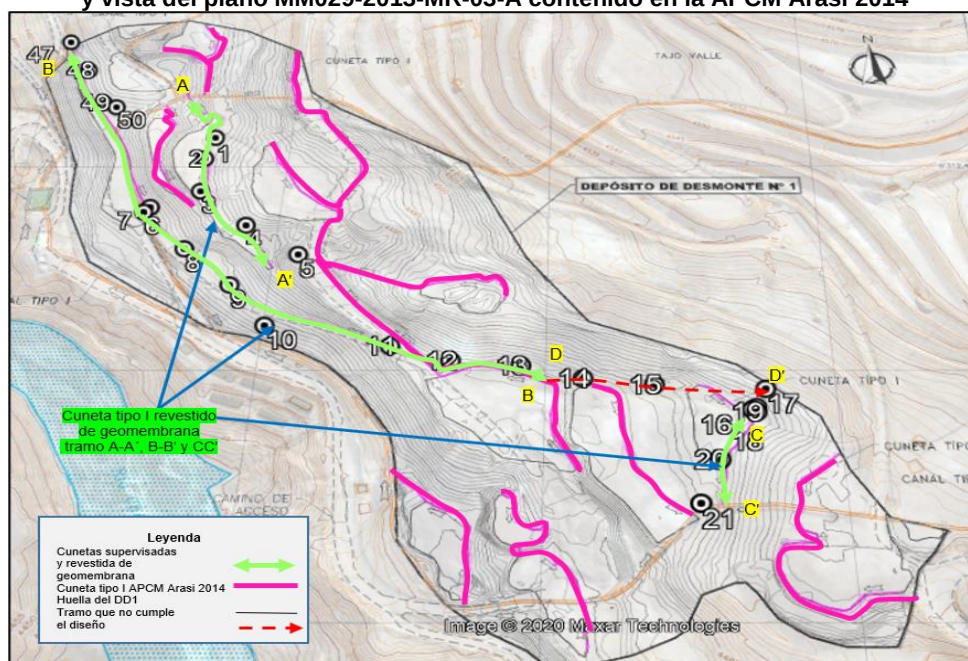
**Cunetas implementadas en el Depósito de desmonte 1 de la zona San Andrés a marzo 2020  
y vista del plano MM029-2013-MR-03-A contenido en la APCM Arasi 2014**

33. A partir del detalle precedente, se puede observar que Aruntani implementó cunetas, en tres (3) tramos en la misma huella, conforme esta detallado en el Plano MM029-2013-MR-03-A aprobado en la APCM Arasi 2014, sin embargo, su revestimiento era de geomembrana y no de geotextil no tejido.

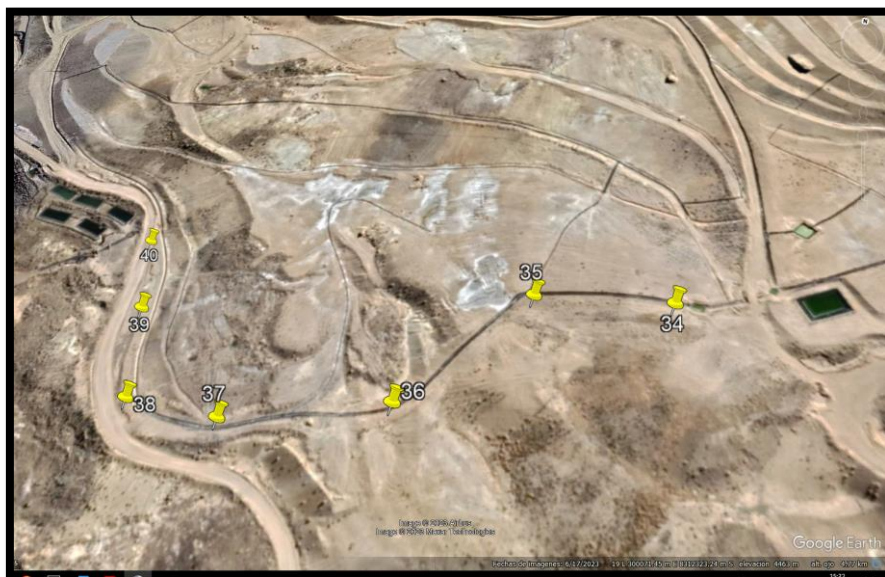
40. Sobre el particular, se ha procedido a realizar la revisión de los medios probatorios que obran en el expediente respecto a la supervisión de los canales de mampostería de tipo I del depósito de desmonte N.º 1, en el tramo F-F' (comprendido entre los puntos 40 al 34) ello referido a las fotografías del recorrido realizado por la DSEM, sin embargo, de la revisión del registro fotográfico del hecho materia de análisis, no se advierte correlación entre las fotografías que sustentan la falta de implementación de canales de mampostería tipo I, así como las coordenadas registradas en el Acta de Supervisión de dicho tramo, respecto al punto 40 al 38.
41. El tramo indicado puede ser observado a continuación en la siguiente imagen:

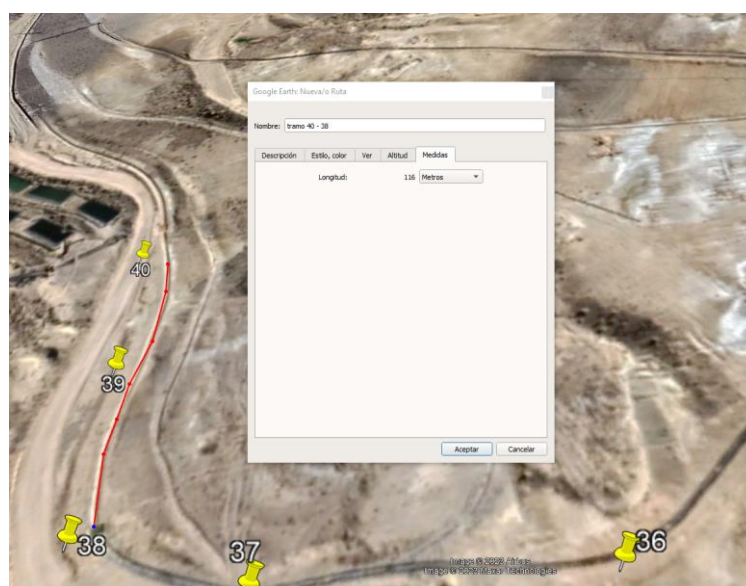
42. Por lo que no es posible determinar que el tramo comprendido entre el punto 40 con coordenadas WGS 84 E 300273, N 8312141, 39 con coordenadas WGS 84 E 300290, N 8312084 y 38 con coordenadas WGS 84 E 300308, N 8312020 haya sido, o no, revestido con material de mampostería, dicho tramo tiene una extensión aproximada de 116 metros lineales.

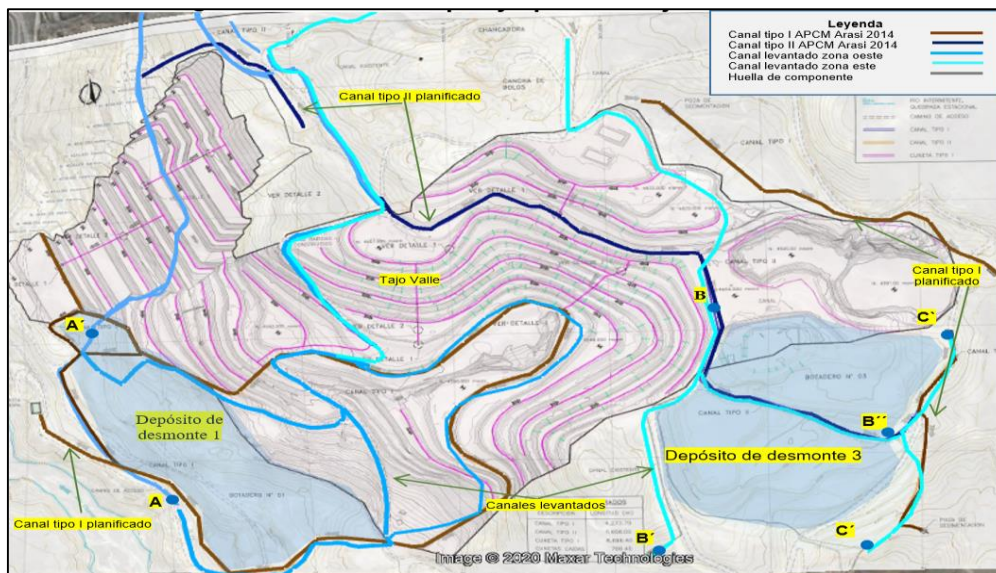
60. En esa línea, en las acciones de supervisión enero 2020-I, enero 2020-II y febrero 2020-III, la Autoridad de Supervisión hizo la georreferenciación de las coordenadas de los canales de coronación y canales internos que Aruntani tenía la obligación de implementar, de acuerdo con los canales tipo II establecidos en el Plano MM029-2013-MN-01-C y MM029-2013-MN-01-CA, del Anexo 5.8, del numeral 5.2.5.1 “Diseños Hidráulicos”, del Capítulo 5 “Actividades de Cierre” de la APCM 2014.
61. En atención a lo antes señalado, se hizo la georreferenciación de las coordenadas, a través del aplicativo Google Earth Pro, de los canales de tipo II, sobre el plano MM029-2013-MN-01-C como consta en la siguiente imagen:

62. De la imagen precedente, se identificaron canales implementados de mampostería de piedra en los componentes aledaños o en el límite con estos, como es el caso con el Depósito de desmonte 1 al suroeste del tajo Valle en el tramo A-A' y en el Depósito de desmonte 3 al sureste del tajo Valle en los tramos B-B', B-B' y C-C'.

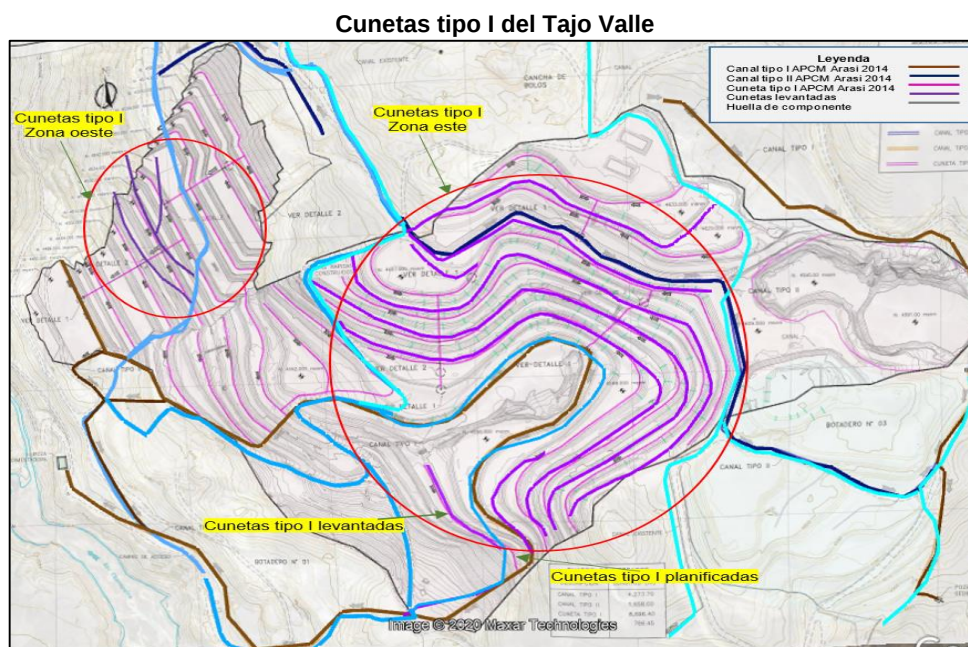
64. Así también, referido a la estabilidad hidrológica, en la acción de supervisión enero 2020-II se realizó el recorrido de la ruta o la disposición física de las cunetas tipo I del Tajo Valle, con la finalidad de realizar la comparación con lo aprobado en el plano MM029-2013-MN-01-C de la APCM Arasi 2014. Para una mejor representación del recorrido se muestra el siguiente plano:

65. De la imagen precedente, en líneas de color morado se aprecian las cunetas tipo I separadas por zonas según su ubicación, zona este y zona oeste respectivamente, asimismo en líneas de color fucsia se presentan las cunetas tipo I aprobadas en el Diseño Hidráulico del plano MM029-2013-MN-01-C de la APCM Arasi 2014.

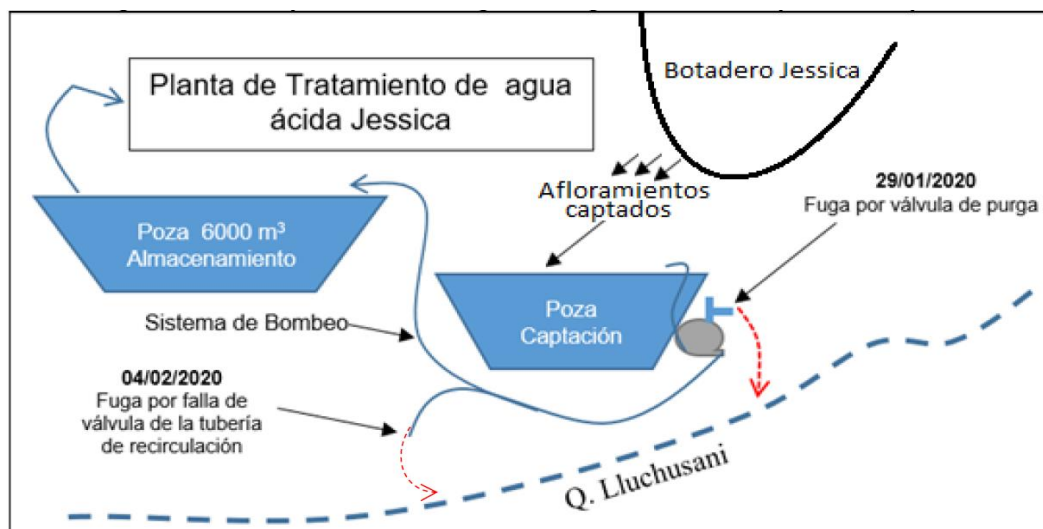
**Esquema de las fugas del agua ácida de la poza de captación**

171. Con la finalidad de poder tener una mejor ubicación de lo mencionado en el párrafo precedente, se presenta este gráfico que da cuenta de los lugares donde ocurrieron los eventos referidos a la fuga de agua ácida hacia la quebrada Lluchusani:

172. De la imagen precedente, se observa que la poza de captación bombea el agua a la poza de almacenamiento de 6000 m<sup>3</sup> y desde ahí se bombea nuevamente a la planta de tratamiento de agua ácida de la zona Jessica. La poza de captación es receptora de los afloramientos de la parte baja del botadero Jessica y es la fuente de donde se producen las fugas de agua presentadas, la primera fuga (29/01/2020) a través de la válvula de purga y la segunda fuga (04/02/2020) a través de la válvula de la tubería de recirculación, ambos pertenecientes a la tubería de 2" de HDPE del sistema de bombeo.

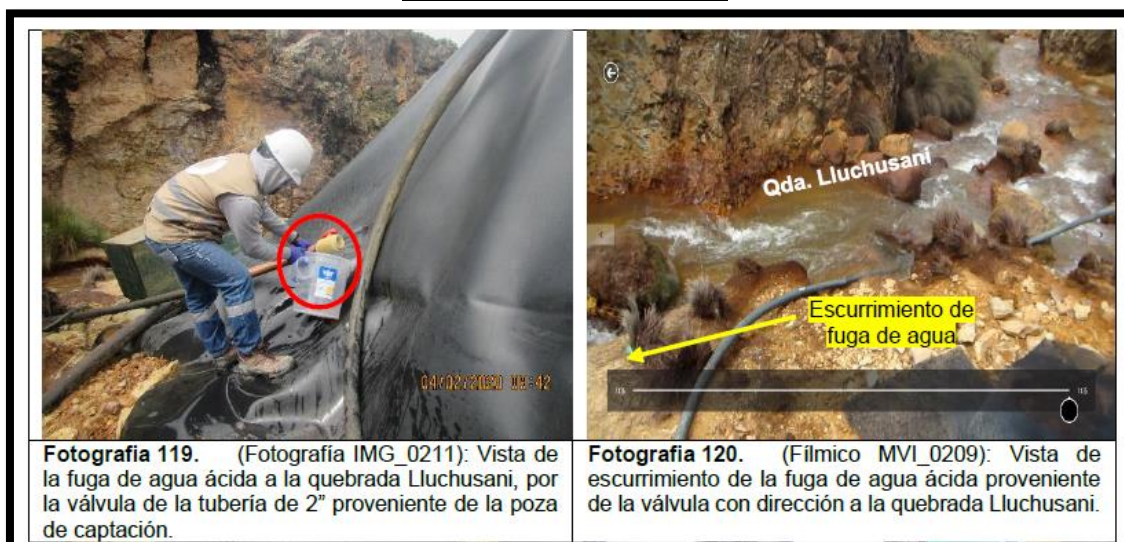
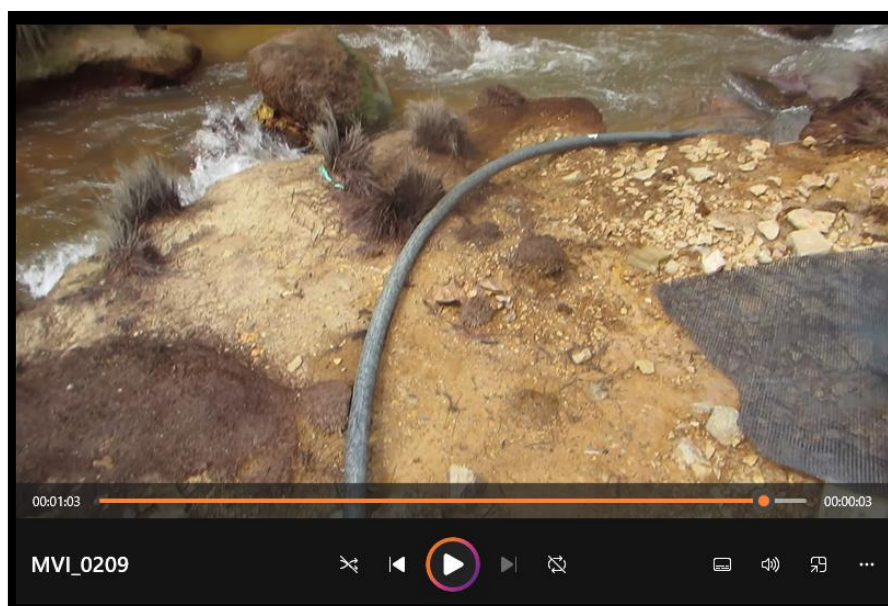
### Fuga de agua del 04-02-2020

167. Adicionalmente, el día 04 de febrero se volvió a observar otra fuga de agua de características ácidas, esta vez desde la tubería HDPE de 2" que recirculaba el agua de la poza de captación de afloramientos; esta tenía una tubería acoplada y en su extremo una llave, la cual presentó una fuga de agua que discurría sobre el terreno en dirección a la quebrada Lluchusani. Se midieron parámetros de campo, reportando un valor de pH = 2,33 y CE = 4 670  $\mu\text{S}/\text{cm}$ , además se colectaron muestras (también contramuestra por el administrado y muestra dirimente), codificadas como punto especial ESP-ARI-03.

168. Lo mencionado se detalló en el acta de supervisión de la siguiente manera:
- (...)
- 04-02-2020: Se observó que la tubería HDPE de 2" que recirculaba el agua de la poza de captación de afloramientos, tenía una tubería acoplada y en su extremo una llave, la cual se observó que la llave presentó una fuga de agua que discurría sobre el terreno en dirección a la quebrada Lluchusani, se midió parámetros de campo, reportando un valor de pH = 2,33 y CE = 4 670  $\mu\text{S}/\text{cm}$ , además se colectaron muestras (también contramuestra por el administrado y muestra dirimente), codificándolo como punto especial ESP-ARI-03.*

- Cabe mencionar, que el administrado reparó la llave de la tubería de HDPE de 2", donde finalmente, selló la llave y no presentó fuga. Asimismo, es preciso indicar que la llave mencionada no fue la misma del día 29-01-2020.**

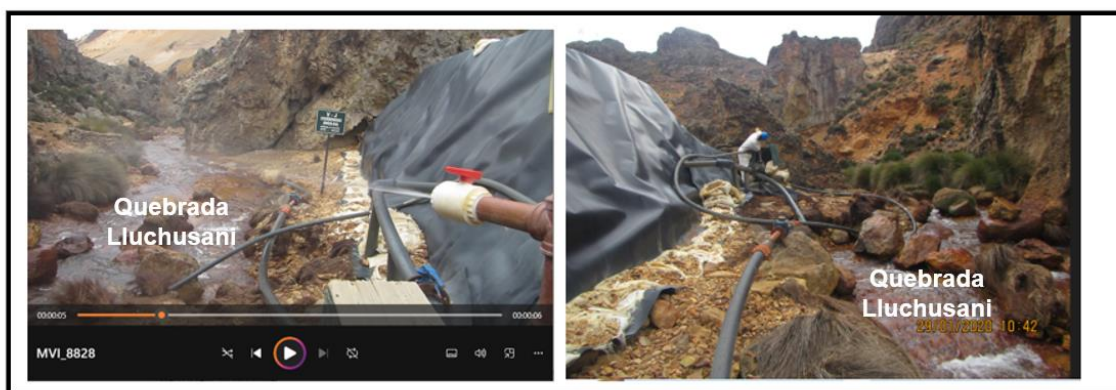
**Fuga de agua del 29-01-2020**

*29-01-2020: Durante la acción de supervisión se observó que el sistema de bombeo que recircula el agua de la poza que capta los afloramientos de la parte baja del botadero Jessica, en coordenadas UTM WGS 84 zona 19 E 304 578 N 8 312 227 y 4667 m.s.n.m., contaba con una tubería de HDPE de 2" y dos llaves cerradas, de las cuales, una de las llaves presentó fuga de agua, la cual, discurría en dirección a la quebrada Lluchusani.*

169. En ese sentido, de lo anterior se advierte que, ocurrieron dos (02) eventos, el primero, el día 29 de enero del 2020, que consistió en la fuga de agua por la válvula de purga de la tubería principal de 2" de HDPE. El segundo evento ocurrió el día 04 de febrero del 2020, en la válvula de la tubería de recirculación de HDPE a la poza de captación que también está conectada a la tubería principal de 2" de HDPE. En ambos casos las fugas de agua ácida se encontraban discurriendo hasta la quebrada Lluchusani.

**El administrado inmediatamente apagó la bomba de recirculación, llamó al operador del área para verificar la llave de paso que presentó la fuga, el operador le dio mantenimiento y encendieron la bomba nuevamente, esta vez, la llave no presentó fuga.**

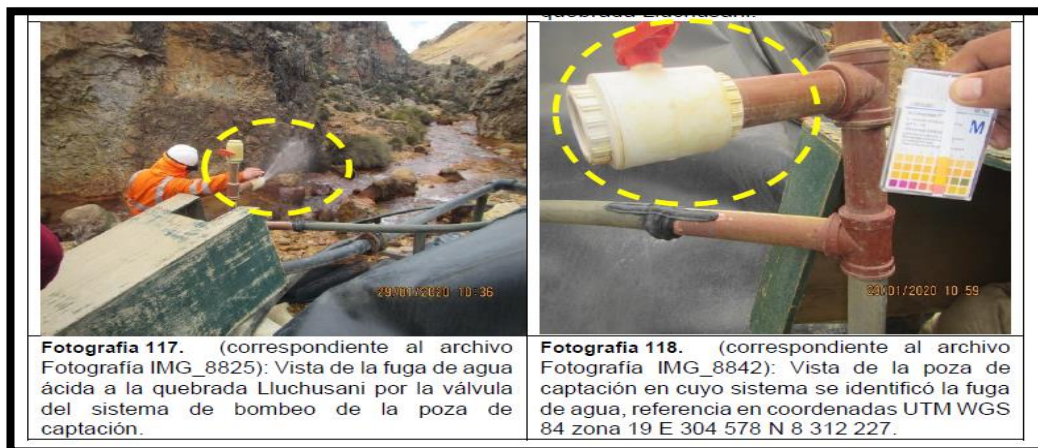
**Fotografía 117.** (correspondiente al archivo Fotografía IMG\_8825): Vista de la fuga de agua ácida a la quebrada Lluchusani por la válvula del sistema de bombeo de la poza de captación.

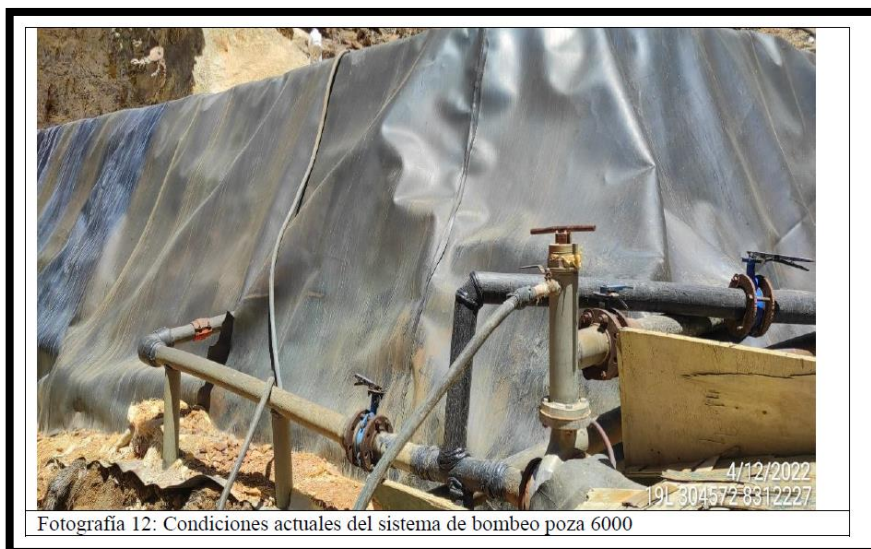
Fotografía 12: Condiciones actuales del sistema de bombeo pozo 6000

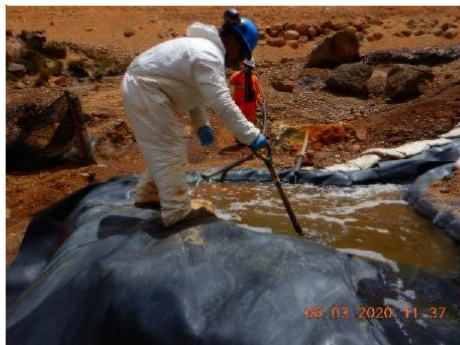
**Fotografía 153.** IMG\_6455: Vista del inicio de la limpieza a la poza sedimentadora, con palas para retirar el exceso de sedimentos con la que contaba la poza.

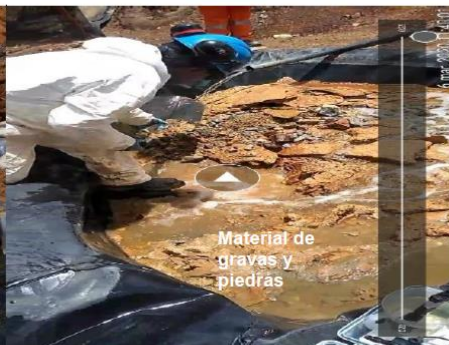
**Fotografía 154.** Correspondiente al video IMG\_20200306\_113939: Vista de la limpieza de la poza sedimentadora, la misma que permite ver material de gravas, piedras y los sedimentos que saturan la poza.

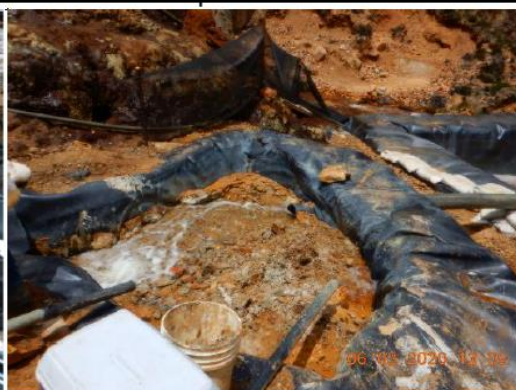
**Fotografía 156.** IMG\_6471: Vista de la limpieza de la poza sedimentadora, logrando recuperar el curso posterior a la poza de colección, con la presencia todavía de sedimentos.

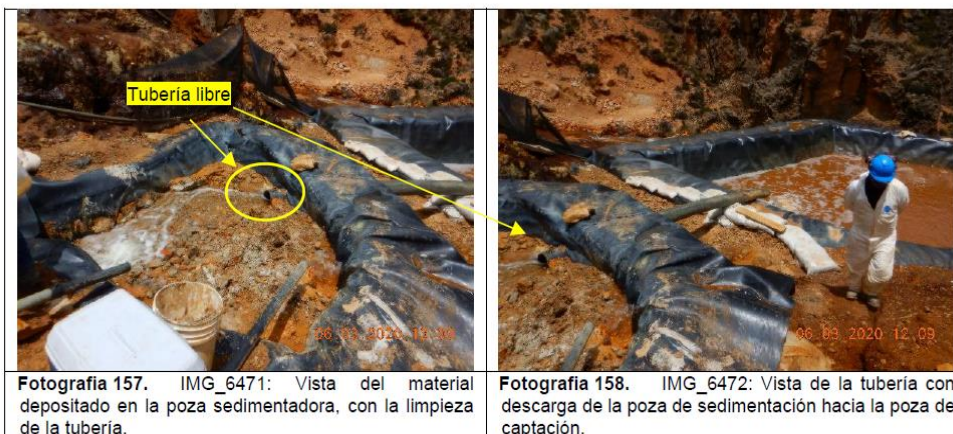
Fotografía 157. IMG\_6471: Vista del material depositado en la poza sedimentadora, con la limpieza de la tubería.

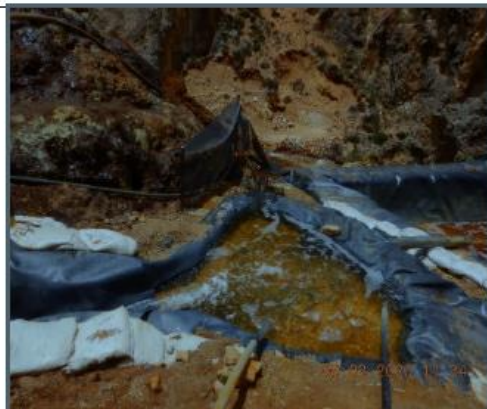
Fotografía 1: Fuga de agua detectada el 06-03-2022  
Fuente: Anexo 8 – Acta de Supervisión 26.02.20-15.03.20

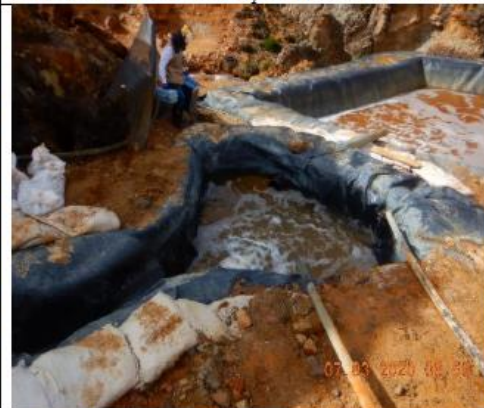
Fotografía 4: Verificación de la poza por parte de los supervisores del OEFA, la cual se encuentra sin sedimentos en su interior  
Fuente: Anexo 8 – Acta de Supervisión 26.02.20-15.03.20
