Ministerio
del AmbienteOrganismo de Evaluación y
Fiscalización Ambiental - OEFADFAI: Dirección de
Fiscalización y
Aplicación de Incentivos

RESOLUCIÓN DIRECTORAL N° 01806-2023-OEFA/DFAI

EXPEDIENTE N° : 0579-2022-OEFA-DFAI-PAS
ADMINISTRADO : ELECTRO DUNAS S.A.A.¹
UNIDAD FISCALIZABLE : ZONA DE CONCESIÓN ICA²
UBICACIÓN : DISTRITOS DE ICA Y NAZCA, PROVINCIAS DE ICA
Y NAZCA, DEPARTAMENTO DE ICA
SECTOR : ELECTRICIDAD
MATERIAS : RESPONSABILIDAD SIN MEDIDA CORRECTIVA
REGISTRO DE ACTOS ADMINISTRATIVOS
MULTA

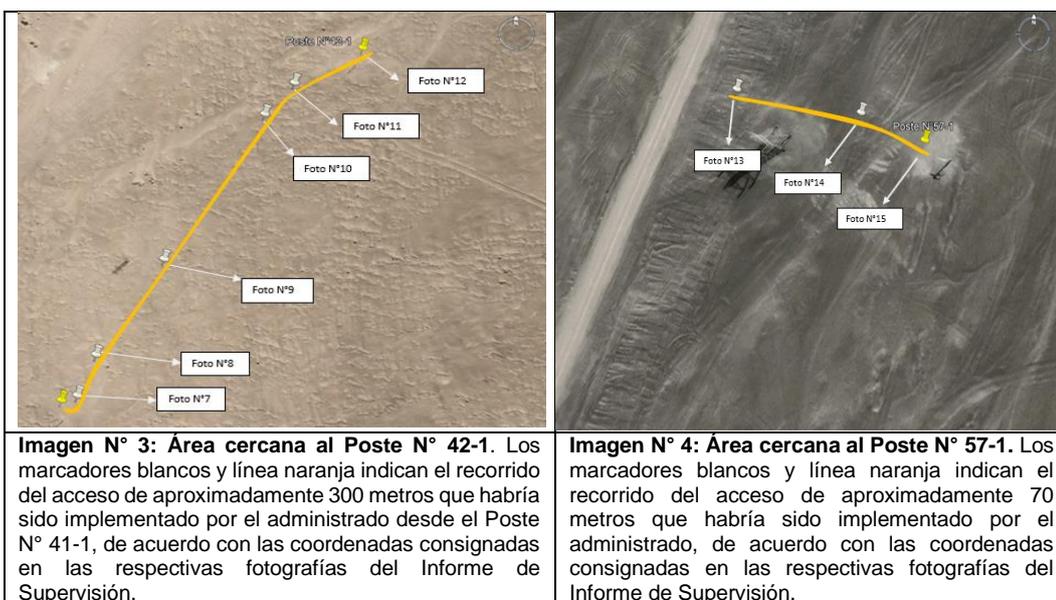
Imagen N° 2: Área cercana al Poste N° 41-1. Los marcadores blancos y la línea naranja indican el recorrido del acceso de aproximadamente 150 metros implementado por el administrado, de acuerdo con las coordenadas consignadas en las respectivas fotografías del Informe de Supervisión.

Imagen N° 3: Área cercana al Poste N° 42-1. Los marcadores blancos y línea naranja indican el recorrido del acceso de aproximadamente 300 metros que habría sido implementado por el administrado desde el Poste N° 41-1, de acuerdo con las coordenadas consignadas en las respectivas fotografías del Informe de Supervisión.

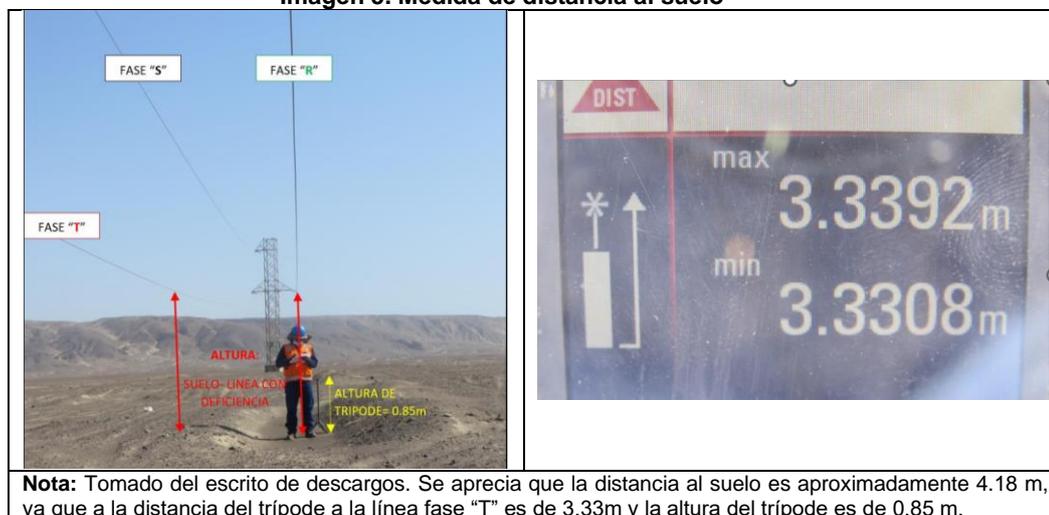
Imagen 5. Medida de distancia al suelo

41. De las imágenes mostradas, se aprecia que ciertos sectores de la LT Marcona – Nazca presentaban un hundimiento que hacían que la distancia al suelo sea de

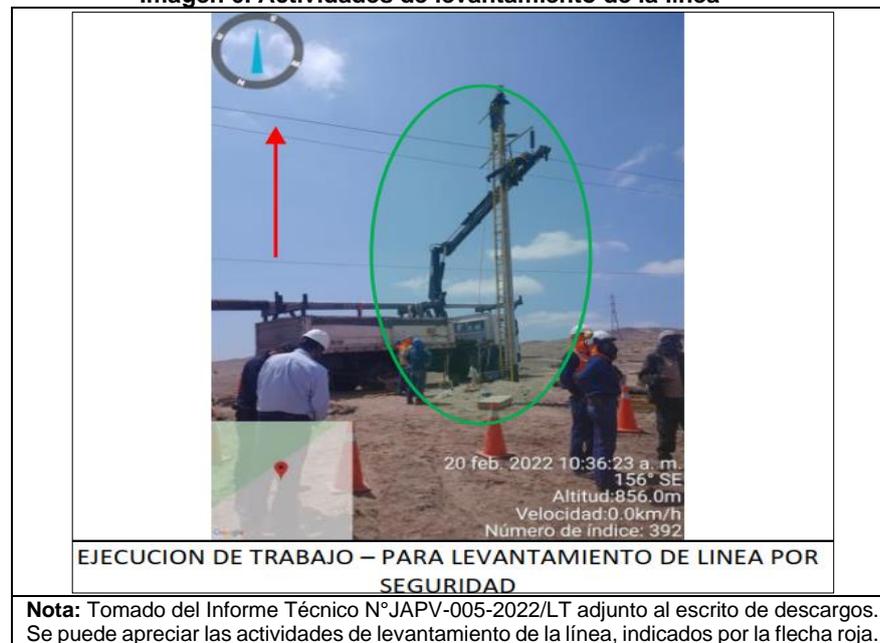
Imagen 6. Actividades de levantamiento de la línea

44. De la revisión del Informe Técnico N°JAPV-005-2022/LT, se concluye que se instalaron los postes N° 41-1, 41-2 y 57-1 en la LT Marcona - Nazca como parte de las acciones ejecutadas por el administrado para cumplir con las especificaciones técnicas del CNE, lo cual requirió el uso vía de acceso vehicular para llegar a las zonas de trabajo.
45. Al respecto, corresponde señalar que la instalación de más postes en los tramos de las líneas eléctricas que presentan un excesivo hundimiento reduce la distancia entre los postes proporcionando una mayor rigidez y resistencia a la línea de transmisión²⁶, reduce el peso que soporta cada poste y reduce el ángulo de hundimiento del conductor, por tanto, aumenta la distancia al suelo y otorga mayor

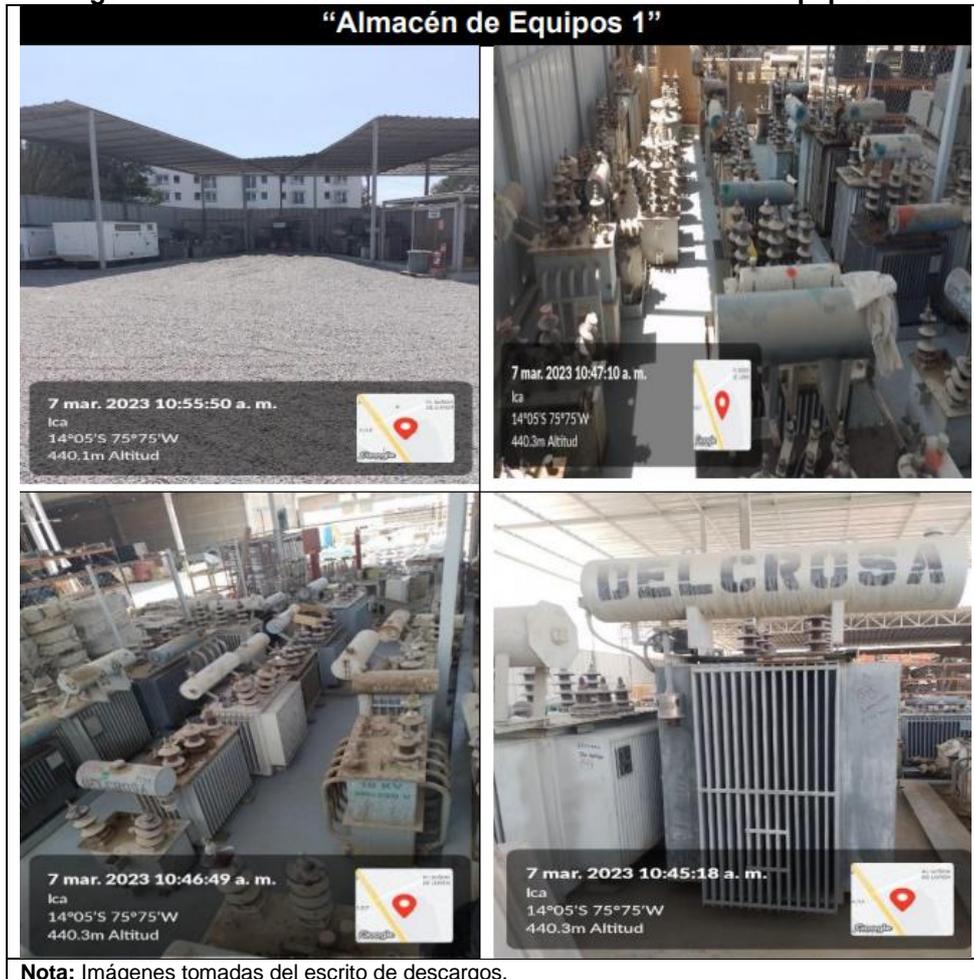
Imagen N° 7. Traslado de transformadores al almacén de equipos 1
“Almacén de Equipos 1”

57. Asimismo, la DSEM advirtió que el almacén presentaba las siguientes características:
- No cuenta con un sistema de contención perimetral.
 - El piso es de concreto, sin pulir y con juntas de dilatación por lo que se encuentra sin impermeabilizar³³.
 - No cuenta con techo que lo proteja de factores ambientales como la lluvia.
 - No cuenta con un sistema de contención que evite que eventuales derrames y/o fugas de sustancias peligrosas que puedan llegar al suelo descubierto que se encuentra frente al almacén y/o al suelo por debajo de la losa de concreto.
58. Lo señalado por la Autoridad de Supervisión se sustenta adicionalmente en las fotografías del Informe de Supervisión, conforme se detalla a continuación:

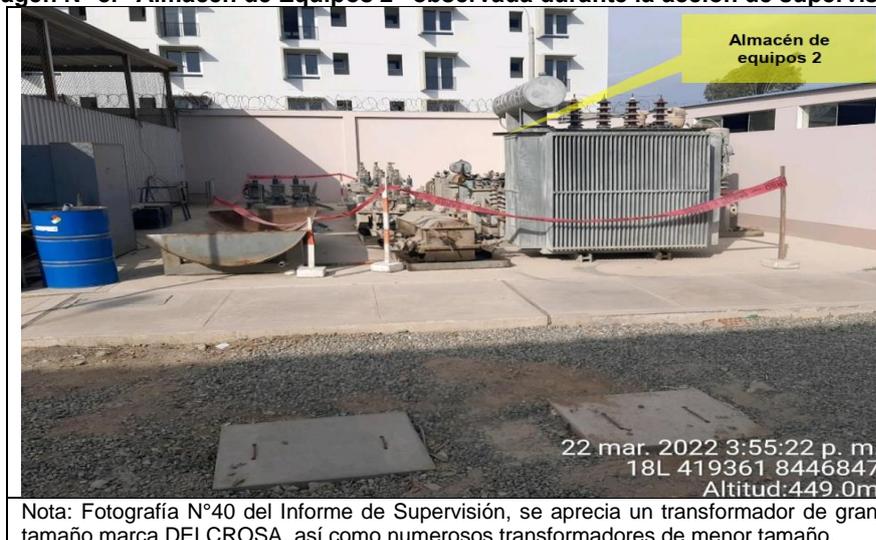
Imagen N° 8. “Almacén de Equipos 2” observada durante la acción de supervisión

60. Al respecto, es importante tener en cuenta que el “Almacén de Equipos 2” albergaba aproximadamente treinta (30) transformadores, tal como se aprecia en las fotografías N° 40 y 41 del Informe de Supervisión, reproducidas a continuación:

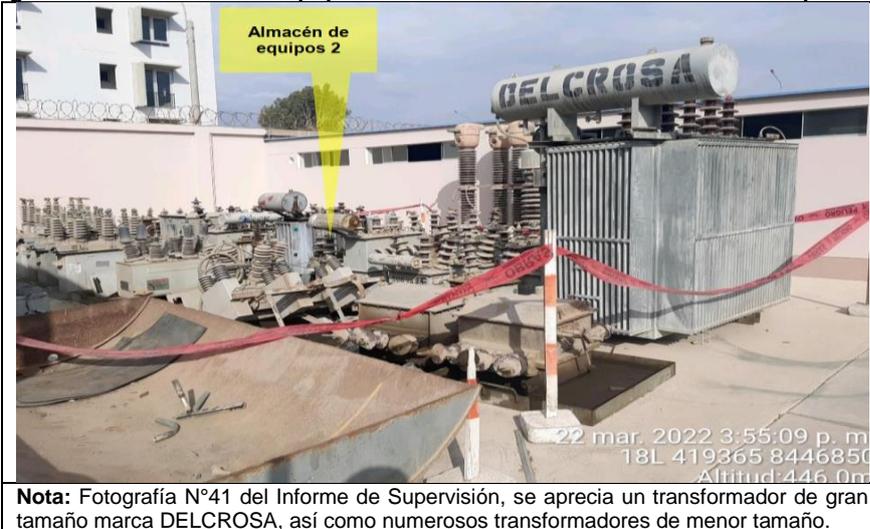
Imagen N° 9. “Almacén de Equipos 2” observada durante la acción de supervisión

Nota: Fotografía N°41 del Informe de Supervisión, se aprecia un transformador de gran tamaño marca DELCROSA, así como numerosos transformadores de menor tamaño.

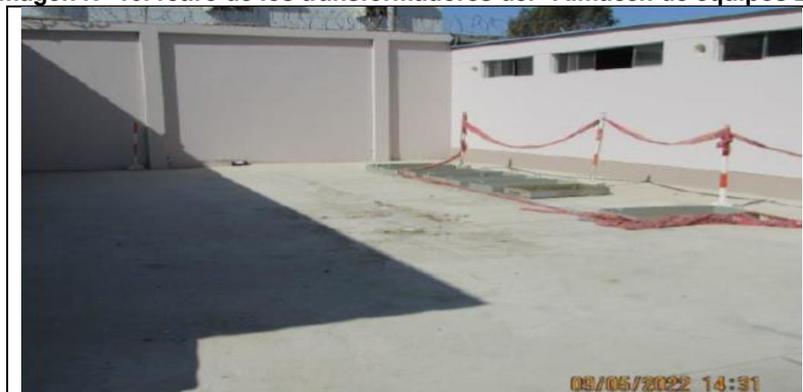
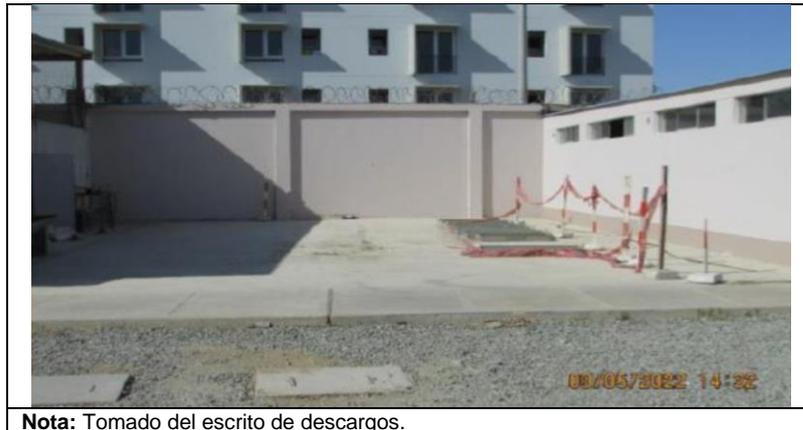
Imagen N° 10. retiro de los transformadores del “Almacén de equipos 2”

62. Ahora bien, de acuerdo con la información que obra en el expediente, el retiro de los transformadores del “Almacén 2” ocurrió el 9 de mayo de 2022, tal como se muestra en las fotografías adjuntas al escrito de descargos a la RSD:

63. De lo descrito, se verifica que el administrado realizó el retiro y reubicación de los aproximadamente treinta (30) transformadores desde “Almacén de Equipos 2”, hacia el “Almacén de Equipos 1” con fecha 9 de mayo de 2022.
