RESOLUCIÓN DIRECTORAL N° 1535-2023-OEFA/DFAI

EXPEDIENTE N° : 1405-2020-OEFA/DFAI/PAS
ADMINISTRADO : COMPAÑÍA MINERA LINCUNA S.A.¹
UNIDAD FISCALIZABLE : HUANCAPETÍ
UBICACIÓN : DISTRITOS DE RECUAY Y AIJA, PROVINCIAS DE
RECUAY Y AIJA, DEPARTAMENTO DE ANCASH
SECTOR : MINERÍA
MATERIAS : RESPONSABILIDAD ADMINISTRATIVA
MULTA

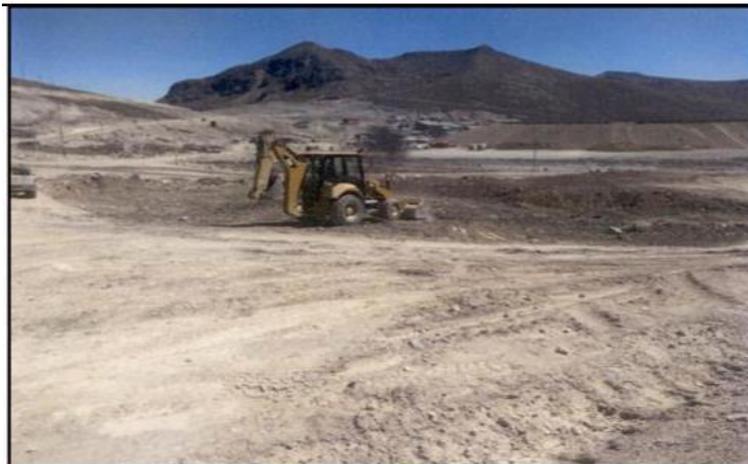
Fotografía N° 1 Vista fotográfica de la plataforma de aproximadamente 2 000 m2 donde se venía almacenando suelo orgánico. Se limpió y perfiló el área involucrada.

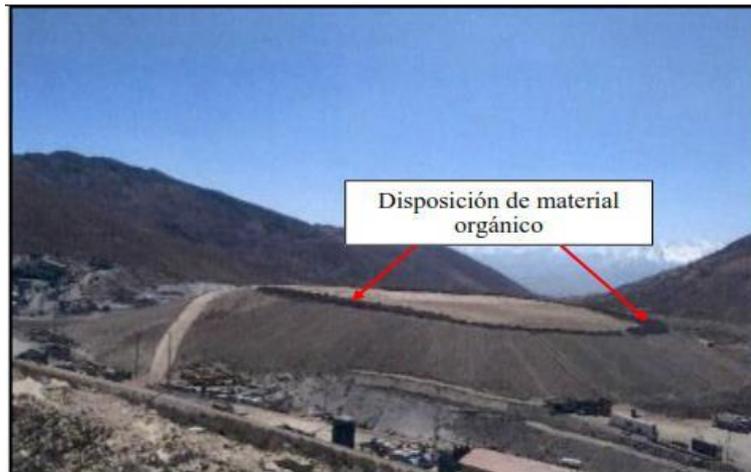
Fotografía N° 2 Vista fotográfica de la corona del Depósito de relaves N° 1, donde se observa el material orgánico apilado, el cual fue indicado como parte de las medidas solicitados por los supervisores de la OEFA

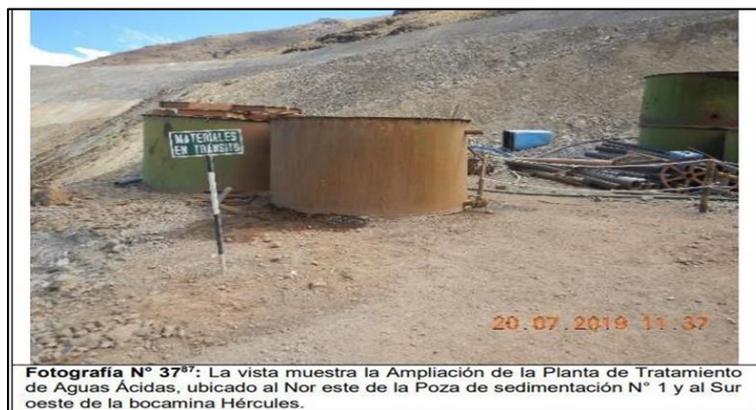
Al respecto, se debe mencionar que la “foto más representativa” para el OEFA no muestra ninguna planta, sino, los tanques que se proyectó utilizar, y, que para ese momento se encontraban cerca de la PTAAM, pero, sin ningún tipo de conexión y/o función en el tratamiento del agua. Un detalle importante es lo que el letrero señala (“MATERIALES EN TRANSITO”), es decir, que esos tanques no eran parte integrante de la PTAAM.

Imagen 02: Fuente Informe de Supervisión N° 0316-2020-OEFA/DSEM-CMIN

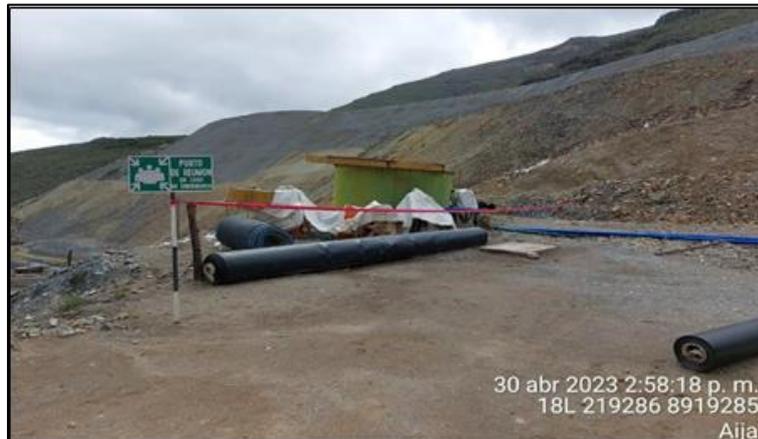
La imagen también muestra a la misma estructura (mitad de un tanque) registrada en el 2019 por el OEFA, ello corrobora que en la PTAAM no se instalaron más tanques que pudieran ampliar su capacidad.

Imagen 03: Misma estructura registrada en la supervisión del 2019.

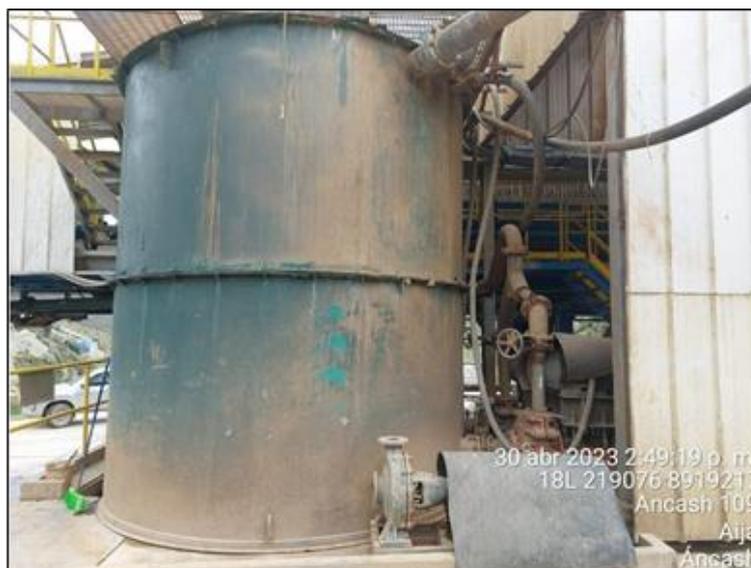
Finalmente, los tanques que se proyectaron usar en la ampliación de la PTAAM fueron usados en el filtro de lodos (Componente aprobado en el PAD) como Holding Tank que actúa como espesador para los lodos que se van a filtrar.

Imagen 04: Vista del Holding Tank instalado en el filtro de lodos

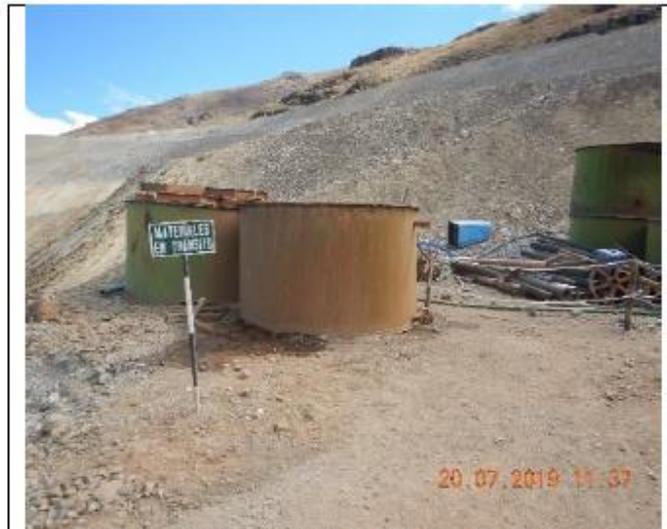
157. Ubicado al Nor este de la Poza de sedimentación N° 1 y al Sur oeste de la bocamina Hércules, en Coordenadas UTM Zona 18 L – WGS -84, N 8 919 288, E 219 287. Según lo manifestado por el administrado, la planta capta el agua de las bocaminas Caridad, Coturcán y Hércules; en donde el agua es tratada mediante neutralización, oxidación y coagulación para su sedimentación en las pozas 1 y 2, con descarga a través del punto de control EM-01.

Fotografía N° 37⁹⁷: La vista muestra la Ampliación de la Planta de Tratamiento de Aguas Ácidas, ubicado al Nor este de la Poza de sedimentación N° 1 y al Sur oeste de la bocamina Hércules.

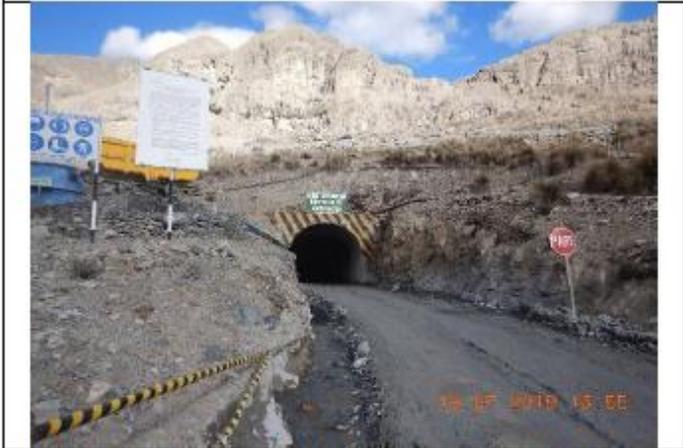
155. Ubicado al Este de Bocamina Coturcán y en la parte alta de la quebrada Hércules, en Coordenadas UTM Zona 18 L – WGS -84, N 8 920 397, E 221 853. Esta bocamina se encontraba operativa, contaba con 2 pozas de sedimentación para la recirculación de las aguas a interior mina.

Fotografía N° 36³²: La vista muestra la Bocamina Caridad, ubicado al Este de Bocamina Coturcán y en la parte alta de la quebrada Hércules.

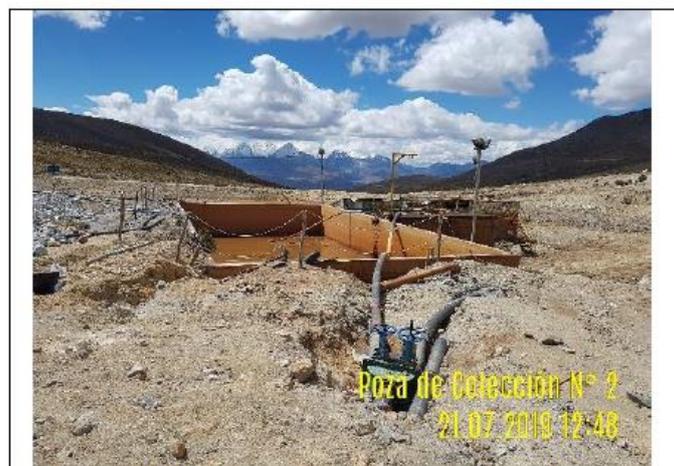
151. Ubicada al Norte del Depósito de Relaves N° 2 y se encontraba construida de material noble, en Coordenadas UTM Zona 18 L – WGS -84, N 8 921 648, E 222 699. Se observó que captaba agua de la poza de filtraciones del Depósito de Relaves N° 2 y se encontraba en su capacidad mínima de almacenamiento. Esta poza presentaba filtraciones en las paredes, lo que permitía observar filtraciones de un mínimo de agua de aproximadamente 0,1 L/s, la cual era conducida por un canal de tierra hacia la Poza denominada Cero ubicada altura del Dique temporal.
152. La toma fotográfica que se presenta a continuación es la más representativa del hecho detectado referido a la Poza de Clarificación N° 4 durante la acción de supervisión julio 2019.

Fotografía N° 34: La vista muestra la Poza de Clarificación N° 4, ubicada al Norte del Depósito de Relaves N° 2.

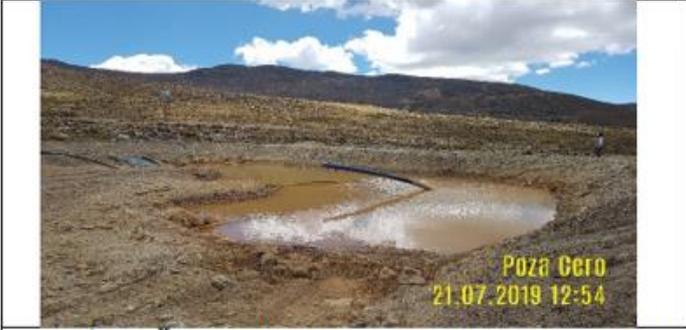
Fotografía N° 35⁴⁶: La vista muestra la Poza Cero, la cual se encontraba sobre suelo natural, la cual tenía la finalidad de captar filtraciones del área comprendida entre el Pie de dique del Depósito de relaves N° 2.

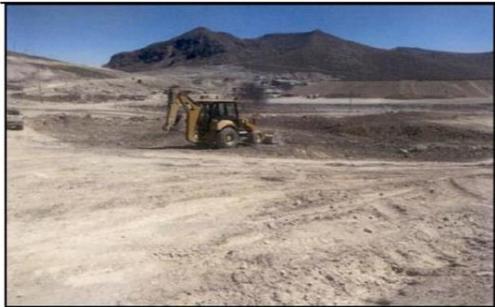
<p>Fotografía N° 1 Vista fotográfica de la plataforma de aproximadamente 2.000 m2 donde se ve almacenando suelo orgánico. Se limpió y perfiló el área involucrada.</p>	<p>Al respecto, de la revisión de las dos primeras fotografías estas no se encuentran fechadas ni consignan coordenadas de ubicación, por lo que, no es posible determinar que se ubiquen en el área del componente depósito de material de suelo orgánico. Sin embargo, las fotografías denominadas fotografía N° 4 y N° 6 contienen coordenadas y son de fecha 03 de junio de 2023.</p> <p>Ahora bien, de la georreferenciación de dichas fotografías se evidencia que corresponden a la ubicación donde se encontraba el componente depósito de material de suelo orgánico. Tal como se muestra a continuación:</p>

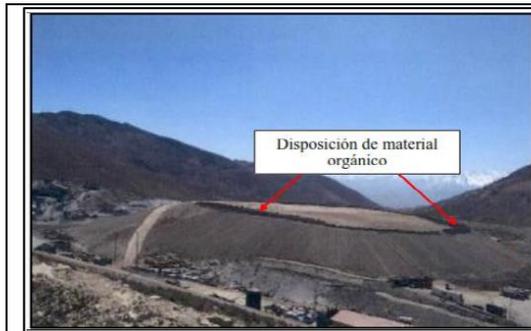
Fotografía N° 2 Vista fotográfica de la corona del Depósito de relaves N° 1, donde se observa el material orgánico aplastado, el cual fue indicado como parte de las medidas solicitadas por los supervisores de la OEFA.

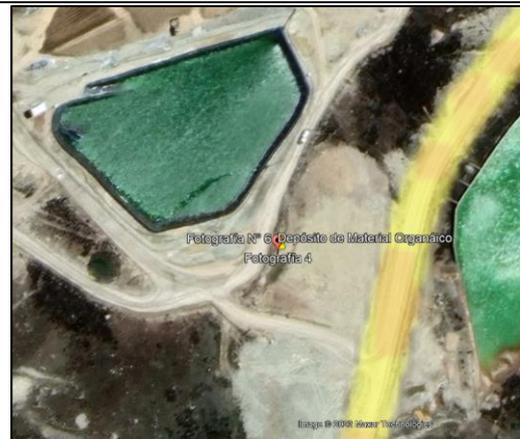
Las fotografías muestran que el depósito de material de suelo orgánico ha sido retirado, además, se observa la presencia de vegetación natural.

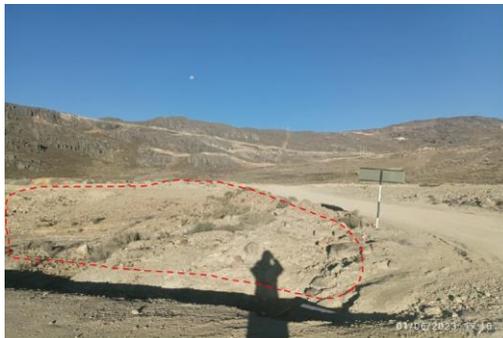
Figura N° 3 Revegetación natural de la zona en que se emplazó el DMO temporal al costado de vía Alja -Recuay. Vista de norte a Sur

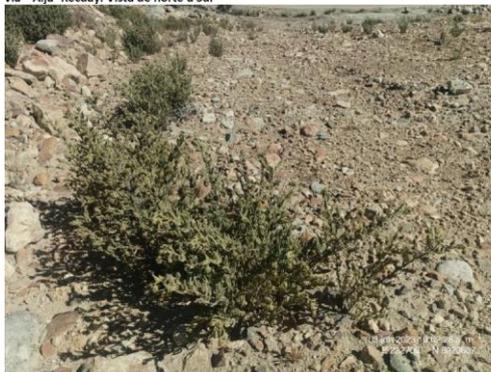
Figura N° 4 Foto cercana de la revegetación natural en la zona en que se emplazó el DMO temporal al costado de la vía Alja -Recuay

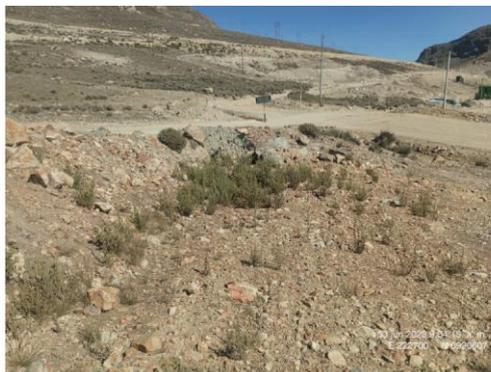
Figura N° 6 Revegetación natural de la zona en que se emplazó el DMO temporal al costado de vía Alja -Recuay. Vista de Sur a Norte

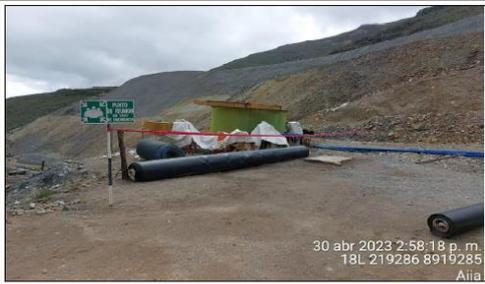
<p>Imagen 03: Misma estructura registrado en la supervisión del 2019.</p>

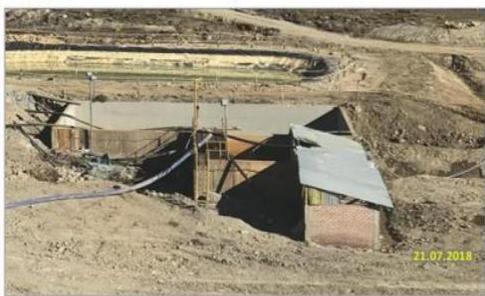
<p>Poza de Clarificación luego del proceso de sellado e impermeabilización. Coordenadas: 222714E, 8921656N - WGS84.</p>

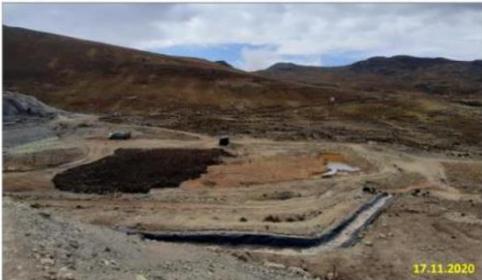
<p>Vista de la zona restaurada en donde se encontraba la poza de clarificación - Coordenadas 222714E, 8921656N - WGS84</p>	<p>En ese sentido, el administrado no presentó fotografías que acrediten el cierre del componente.</p>								
<p>Figura 1.20 Vista de zona rehabilitada y revegetada</p>

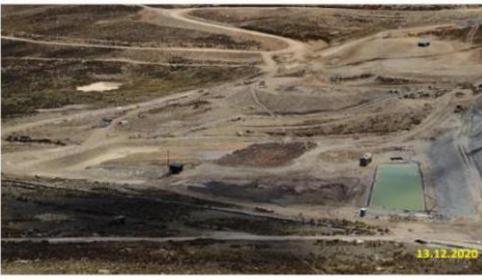
<p>Vista de la zona restaurada con material orgánico en la zona donde se ubicaba la poza de clarificación - Coordenadas 222714E, 8921656N - WGS84.</p>									
<p>Figura 1.21 Fotografía actual de Área revegetada de la zona rehabilitada</p>
