RESOLUCIÓN DIRECTORAL N° 1524-2022-OEFA/DFAI

EXPEDIENTE N° : 1378-2021-OEFA/DFAI/PAS
ADMINISTRADO : ARUNTANI S.A.C. ¹
UNIDAD FISCALIZABLE : FLORENCIA - TUCARI
UBICACIÓN : DISTRITO CARUMAS, PROVINCIA DE MARISCAL NIETO, DEPARTAMENTO DE MOQUEGUA
SECTOR : MINERÍA
MATERIAS : RESPONSABILIDAD ADMINISTRATIVA
MULTA

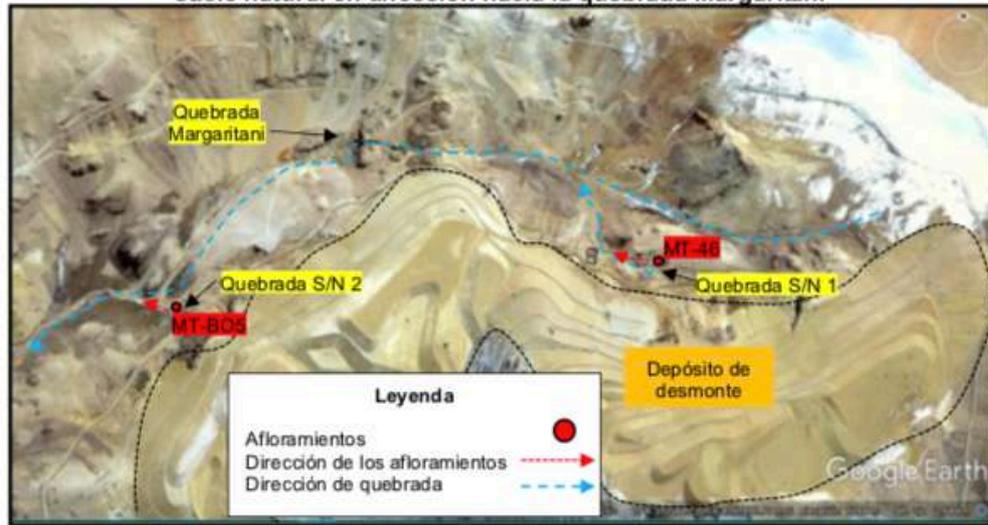
Gráfico N° 1. Ubicación de los afloramientos MT-46 y MT-BO5 que discurren sobre el suelo natural en dirección hacia la quebrada Margaritani

21. De igual manera se indica que, los afloramientos MT-46 y MT-BO5 vienen siendo afectados por los lixiviados internos del depósito de desmonte, los cuales ingresarían hacia la quebrada Margaritani a través de las quebrada SN/1 y SN/2 respetivamente; mientras que, los afloramientos MT-55 y MT-BO6 vienen siendo afectados por los lixiviados internos de la ampliación del depósito de desmonte infiltrándose en el suelo natural con dirección hacia la napa freática y en caso del afloramiento MT-BO6 podría ingresar a la quebrada Apostoloni a través de dicha napa freática.

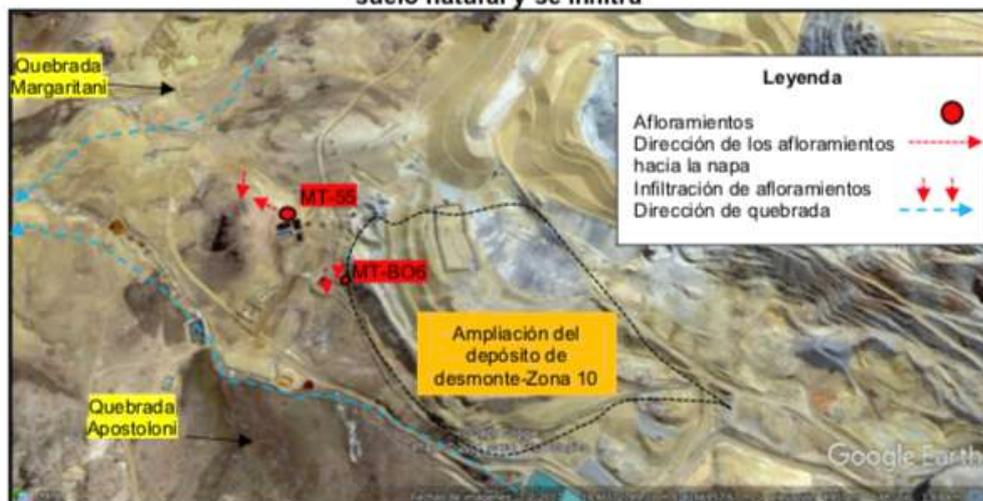
Gráfico N° 2. Ubicación de los afloramientos MT-55 y MT-BO6 que discurren sobre el suelo natural y se infiltra

24. Ahora, de los resultados obtenidos sobre los afloramientos MT-46 y MT-BO5, la DEAM a través del Informe de Causalidad detalla que el principal mecanismo de transporte de los elementos como sulfatos, aluminio, arsénico, cadmio, cobalto, cobre, hierro, plomo y zinc, así como la disminución del pH en la quebrada Margaritani, sería el medio acuoso (afloramientos), que por medio de la infiltración y escorrentías producto de la precipitación pluvial en la zona, permite el arrastre de metales (lixiviados) desde el depósito de desmonte hacia la quebrada Margaritani, e incluso en el señalado informe detalla que los afloramientos MT-55 y MT-BO6 vienen siendo afectados por los lixiviados internos de la ampliación del depósito de desmonte, en donde el mecanismo de transporte de los elementos químicos señalados sería a través de la napa freática; cabe señalar que el afloramiento MT-BO6 podría ingresar hacia la quebrada Apostoloni.

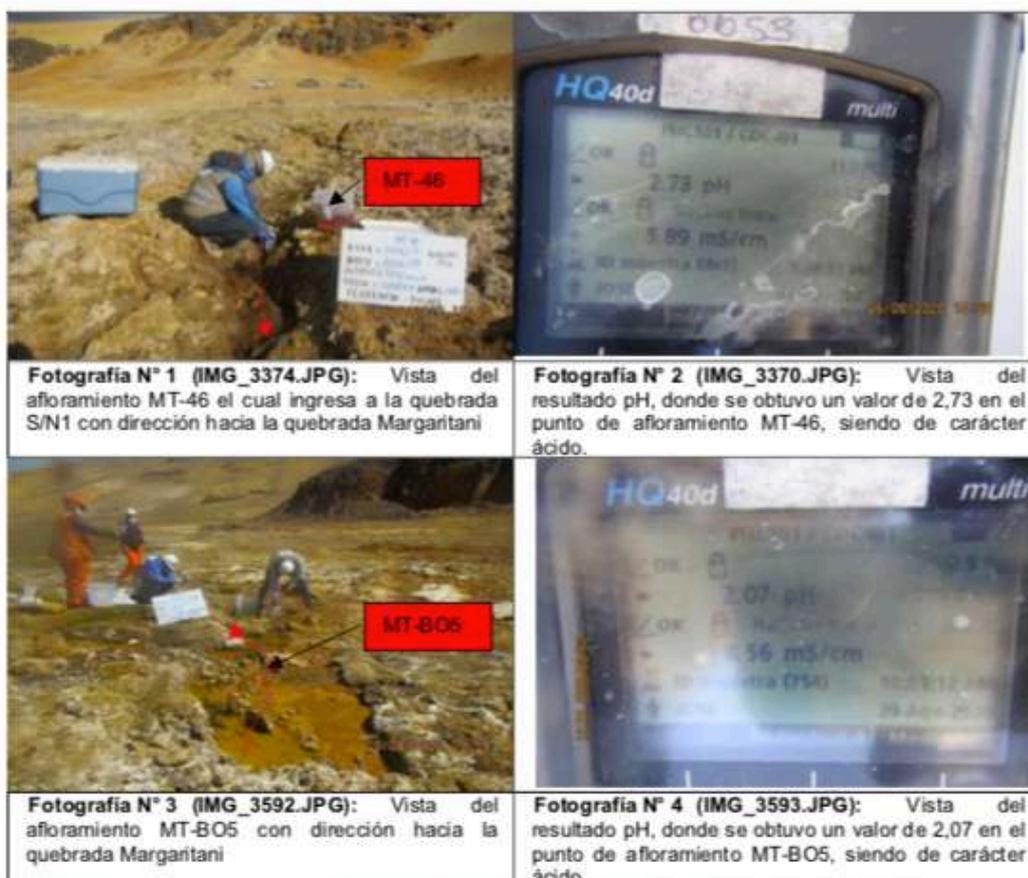
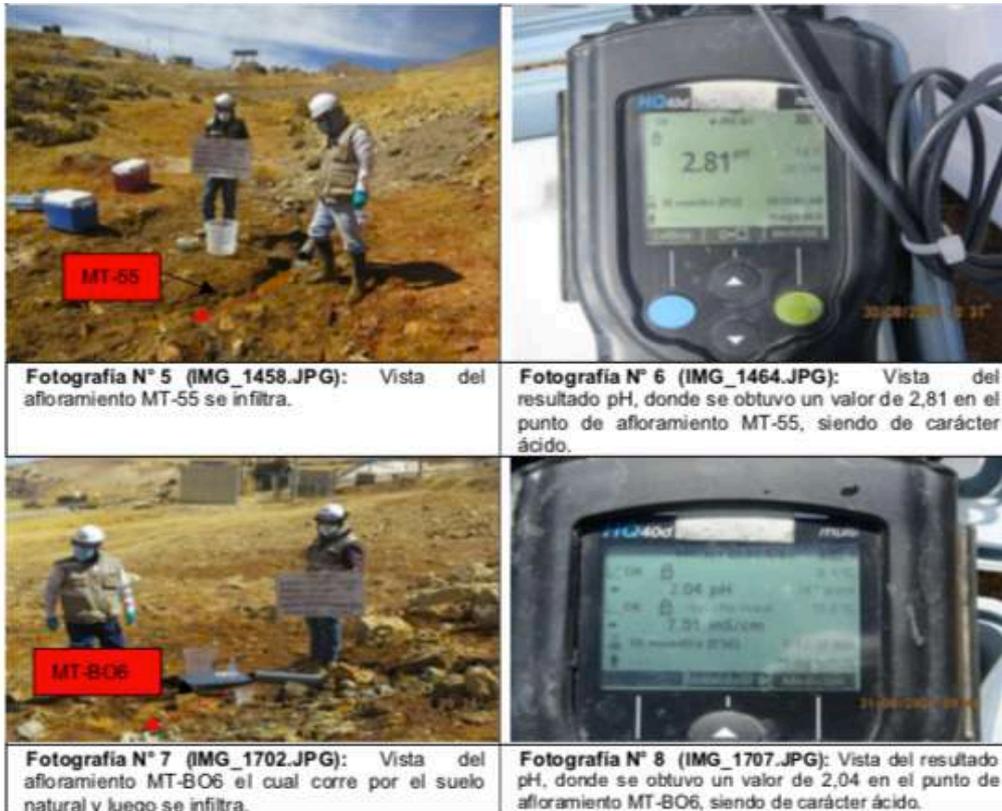
28. El hecho detectado se sustenta en los medios probatorios del informe de supervisión, el informe de causalidad e informe complementario, en los cuales se advierte los componentes verificados. A continuación, se muestran algunas fotografías que grafican lo descrito:

29. Por tanto, en la Resolución Subdirectoral, se concluyó que, el administrado no adoptó las medidas de prevención y control respecto a la presencia de: (i) Los afloramientos MT-46 y MT-BO5, afectados por los lixiviados del depósito de desmonte, los cuales aportan a la quebrada Margaritani a través de las quebradas SN/1 y SN/2, respectivamente; y, (ii) Los afloramientos MT-55 y MT-BO6, afectados por los lixiviados de la ampliación del depósito de desmonte, infiltrando en el suelo natural, de los cuales el afloramiento MT-BO6 ingresa con dirección a la quebrada Apostoloni, y el afloramiento MT-55 ingresa con dirección a la quebrada Margaritani.

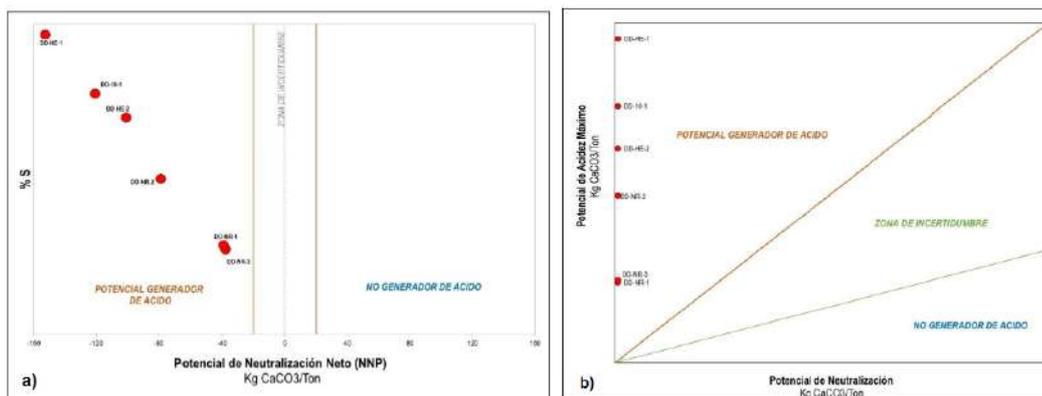
159. Asimismo, en el Informe de Causalidad, se señala que, “En cuanto a la generación de acidez de las muestras de desmante y su ampliación, mediante la prueba estática de balance ácido-base (ABA), según el criterio 1 y 2 todas las muestras son consideradas como potenciales generadores de acidez (Figura 6.13)”⁴⁸.

Figura 6.13. Prueba ABA de muestras de material de desmante (Norte, zona 10 y zona Hechadero) analizadas con el criterio 1 (a) y criterio 2 (b).

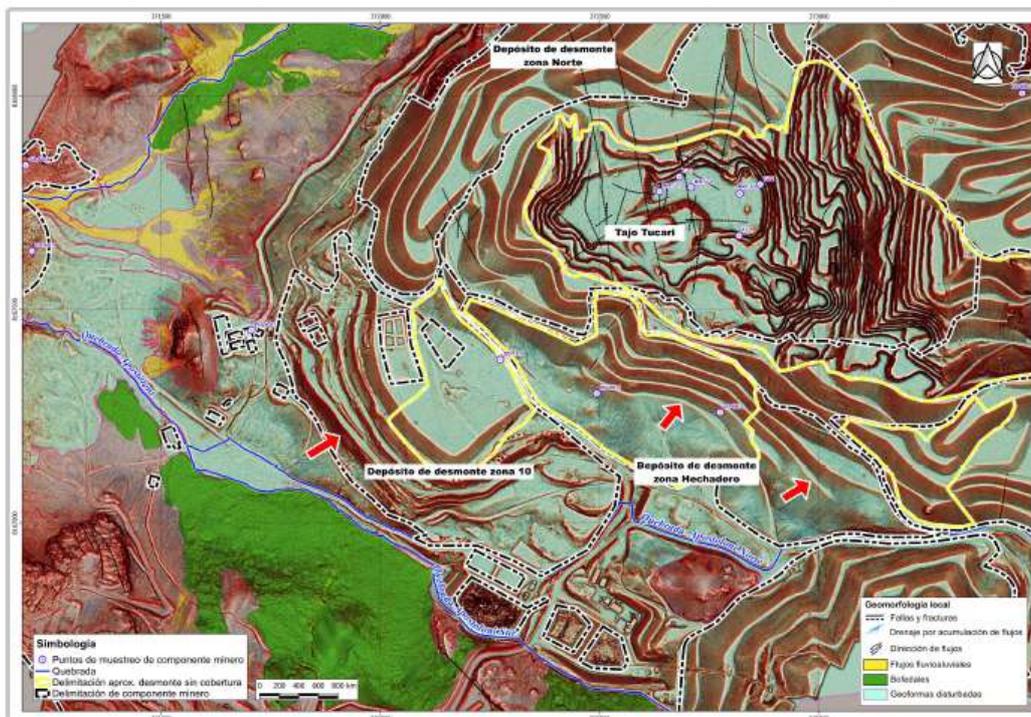
Figura 1.4. Mapa geomorfológico donde se observa en las zonas 10 y Hechadero trabajos de estabilización física (perfilado de taludes), indicados con flechas rojas.

163. Tal como se aprecia en la figura anterior, así como en las páginas 3 al 9 del Informe Complementario, el área denominada Hechadero presenta trabajos de estabilización física (perfilado de taludes), lo cual es descrito, así como se observa la delimitación de la ampliación del depósito de desmonte, zona 10 y Hechadero, utilizando la imagen satelital de Google Earth del año 2012, así como fotografías como las mostradas a continuación, donde se puede apreciar con claridad la zona de ampliación del depósito de desmonte zona Hechadero.

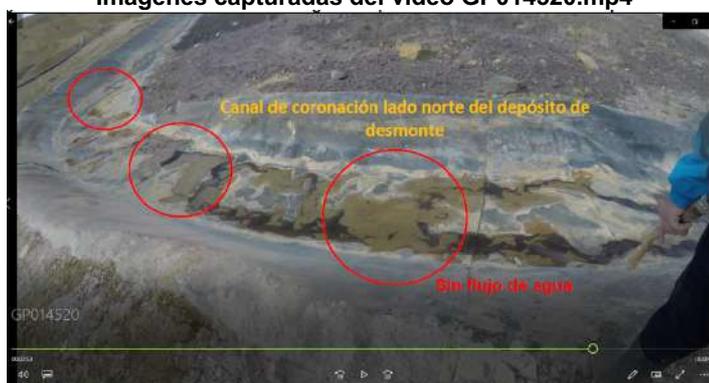
195. Durante la Acción de Supervisión 2020-I, no se evidenció flujo de agua en el canal de coronación lado norte del depósito de desmonte, tal como se puede apreciar en la Figura 1.22 del informe de Causalidad y el video GP014520.mp4 del 30 de agosto de 202093, cuyas imágenes se muestran a continuación:

FUENTE: Extracto del Video GP014520.mp4 en el que se observa que no hay flujo de agua en el canal de coronación lado norte del depósito de desmonte.

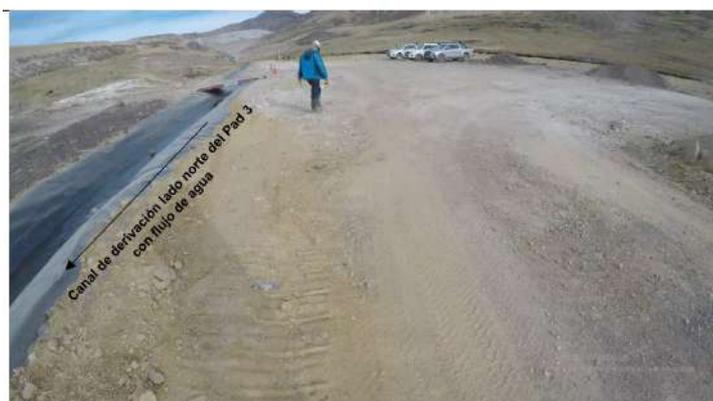
Extracto del Video GP014520.mp4.en el que se observa el flujo de agua en el canal de derivación norte del pad 3 que da origen al flujo del punto TU-04.

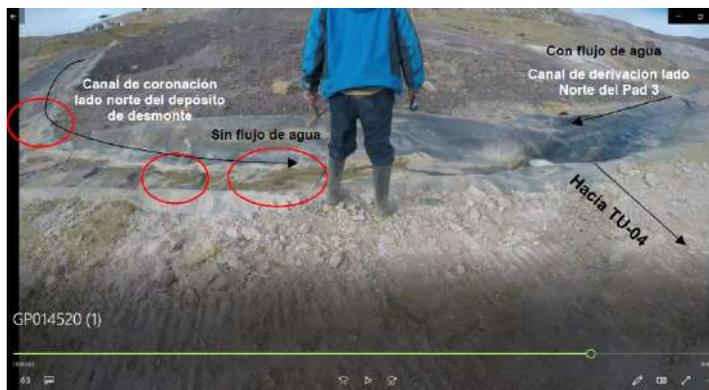
Extracto del Video GP014520.mp4.en el que se observa el flujo de agua en el canal de derivación norte del pad 3 queda origen al flujo del punto TU-04 y por otro lado el canal de coronación lado norte del depósito de desmorte sin flujo de agua.

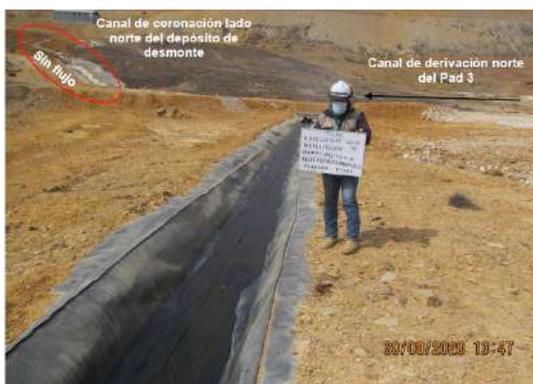
Fotografía IMG_1576.jpg Vista del flujo de agua del punto de muestreo TU-04.

196. En ese sentido, todo el flujo de agua que discurre por el canal de derivación norte del pad 3, forma el flujo de agua TU-04; no resultando amparable lo argumentado por el administrado.

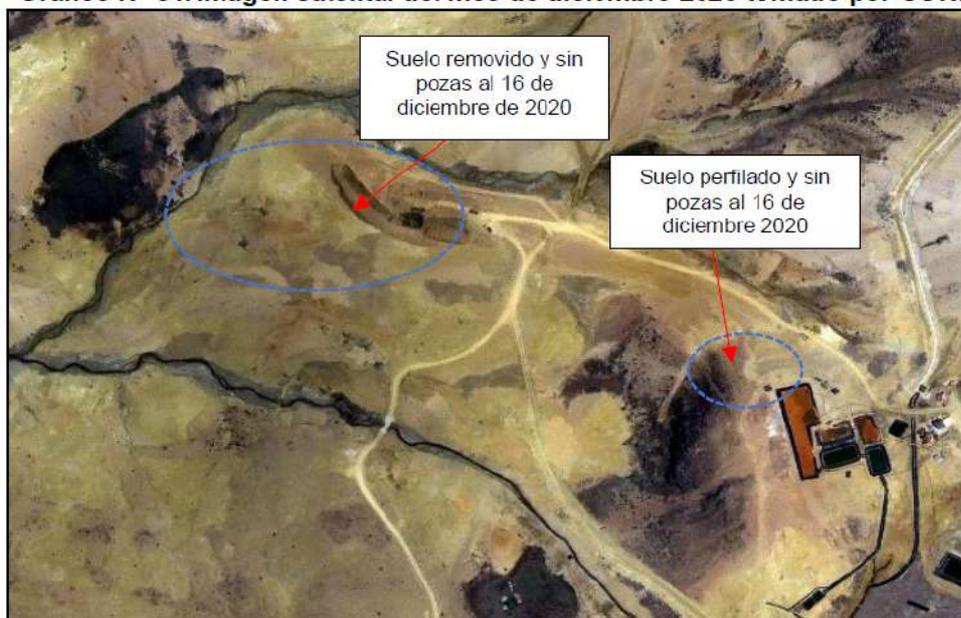
Gráfico N° 54. Imagen satelital del mes de diciembre 2020 tomado por CONIDA

Fuente Ver figura 7.65. Análisis comparativo con imágenes satelitales de la presencia de una mancha de color marrón-rojizo, sobre la superficie del suelo aledaño a las API ubicados en la zona baja del wetland sur en los meses de a) abril, b) mayo, c) junio y d) diciembre de 2020. Fuente: Spot (abril) y PeruSAT-1 (mayo, junio y diciembre), contenido en el Informe de causalidad.

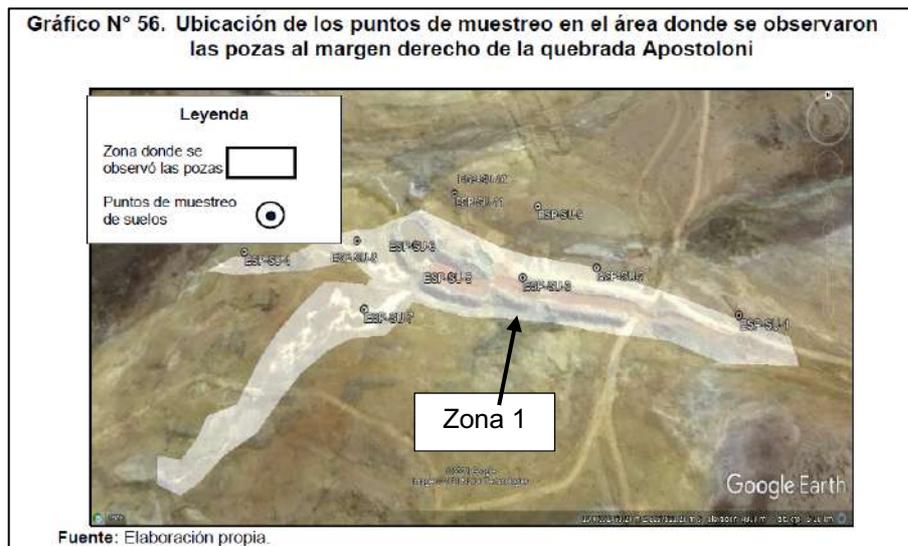
311. Conforme se observa en la imagen satelital del 16 de diciembre de 2020, el suelo de las zonas 1 y 2 ya no presenta pozas y se encuentra perfilado, lo cual permite concluir que, el administrado realizó acciones de remediación en dicha área; no obstante, se encontraron niveles de arsénico total (ESP-SU-1, ESP-SU-2), bario total (ESP-SU-3), cadmio total (ESP-SU-1, ESP-SU-2, ESP-SU-5, ESP-SU-6 y ESP-SU-8), cobre total (ESP-SU-1, ESP-SU-2, ESP-SU-5, ESP-SU-6 y ESP-SU-8), hierro total (ESP-SU-1 y ESP-SU-2), plomo total (ESP-SU-1), zinc (ESP-SU-1, ESP-SU-2, ESP-SU-5, ESP-SU-6 y ESP-SU-8), que superaron los niveles blancos (ESP-SU-9, ESP-SU-10 y ESP-SU-11).
